PLANTA SOLAR FOTOVOLTAICA (FV)
“PLANA DE LA PENA 1” DE 50 MWp”

Programa de Vigilancia Ambiental

| Informe de FASE de: | CONSTRUCCIÓN |
| Período que recoge el informe: | NOVIEMBRE 2023 |

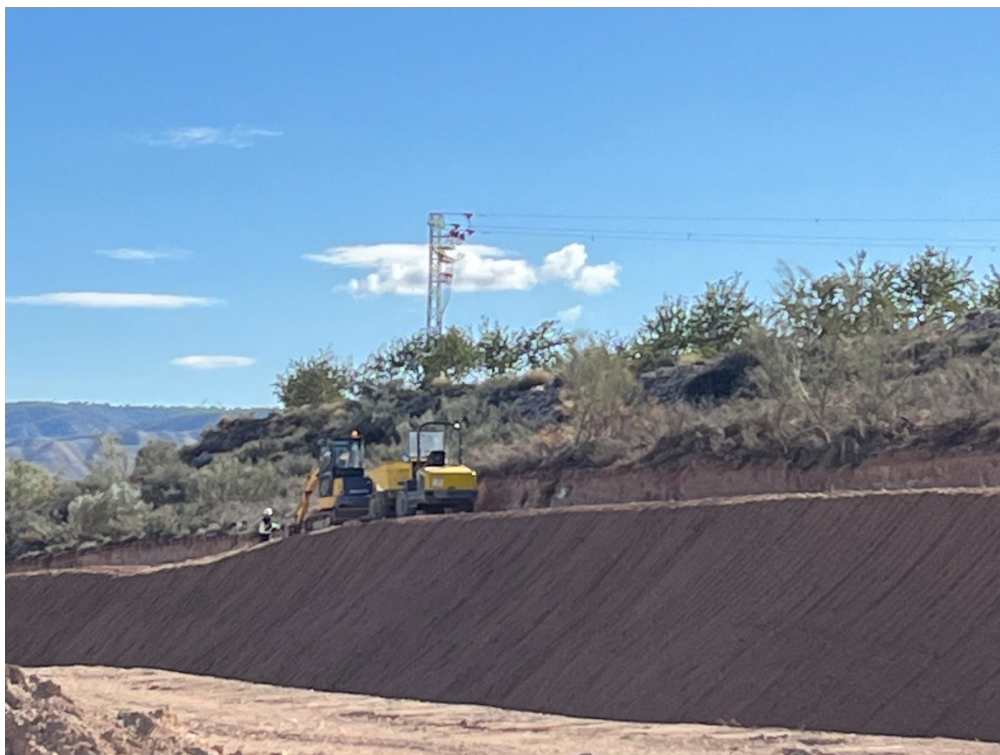
Durante este mes se ha continuado con las zanjas para la red de CCTV, con la apertura y cimentación de las cunetas del vial interno.

Figura 2 Apertura de cunetas

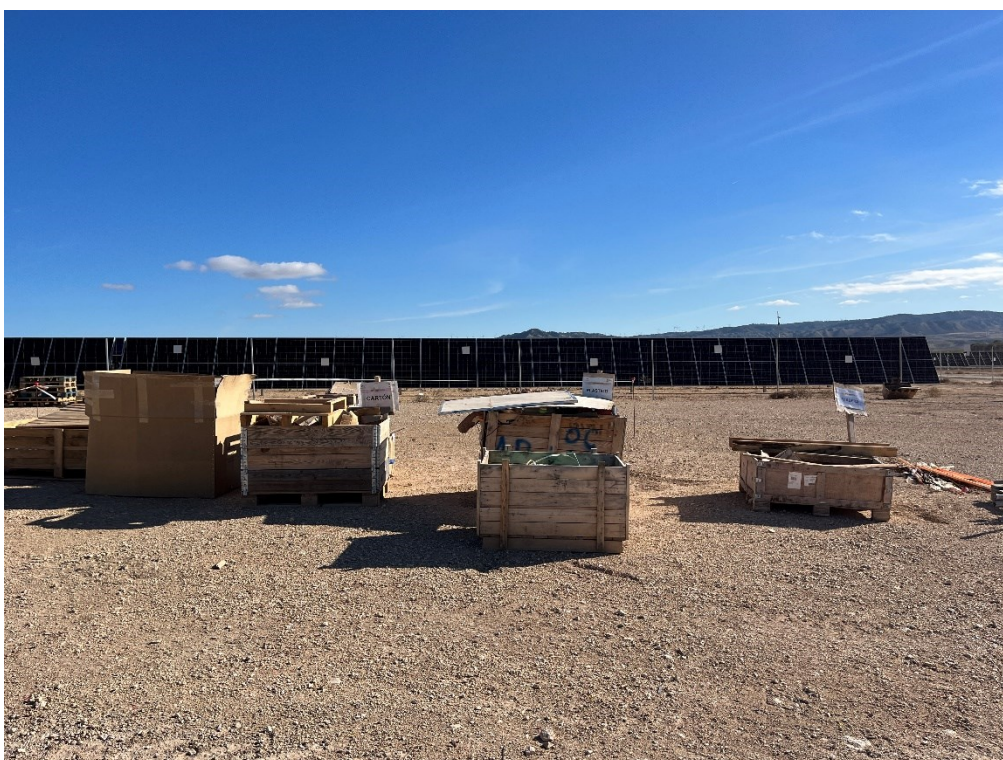
En cuanto a los residuos no peligrosos, se ha retirado el punto limpio de residuos no peligrosos de la zona de oficinas. Actualmente la obra consta de cuatro contenedores, uno para restos plásticos y envases, otro de papel y cartón. También se han instalado diversos contenedores de gran tamaño para residuo industrial de cartón madera y plástico.

Figura 3 Punto limpio de residuos no peligrosos

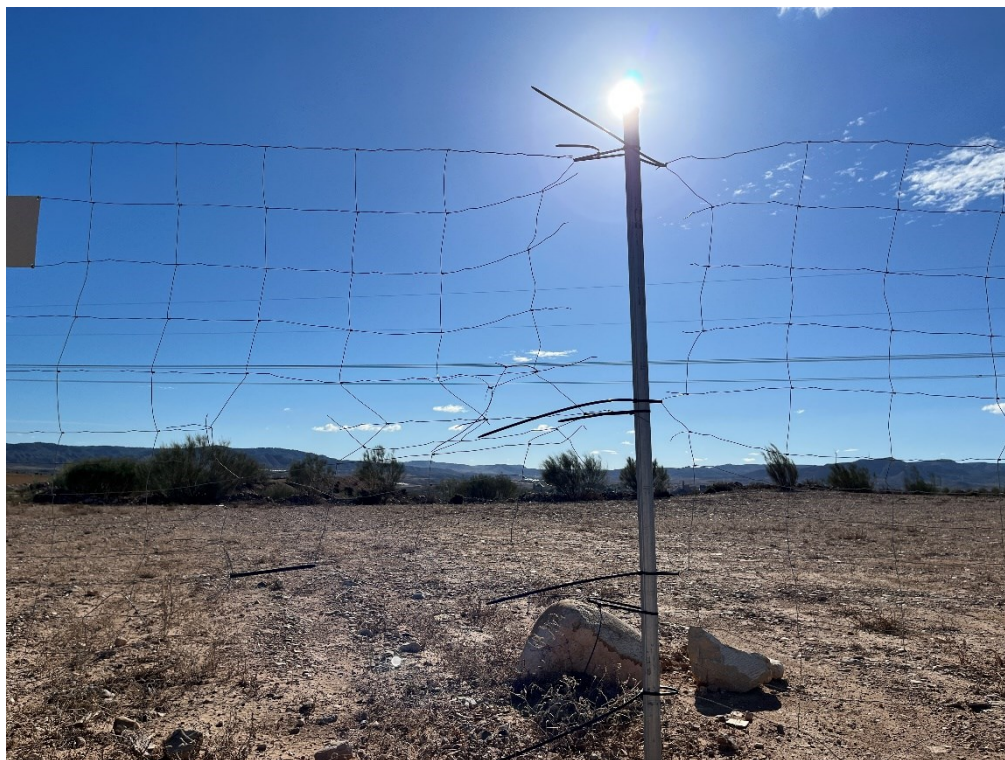
La instalación del vallado perimetral no ha continuado durante el mes de noviembre, pero todavía no se ha llevado a cabo la colocación de la totalidad del mismo, encontrándose muchas zonas abiertas y con abundantes elementos punzantes.

Figura 4 Vallado perimetral

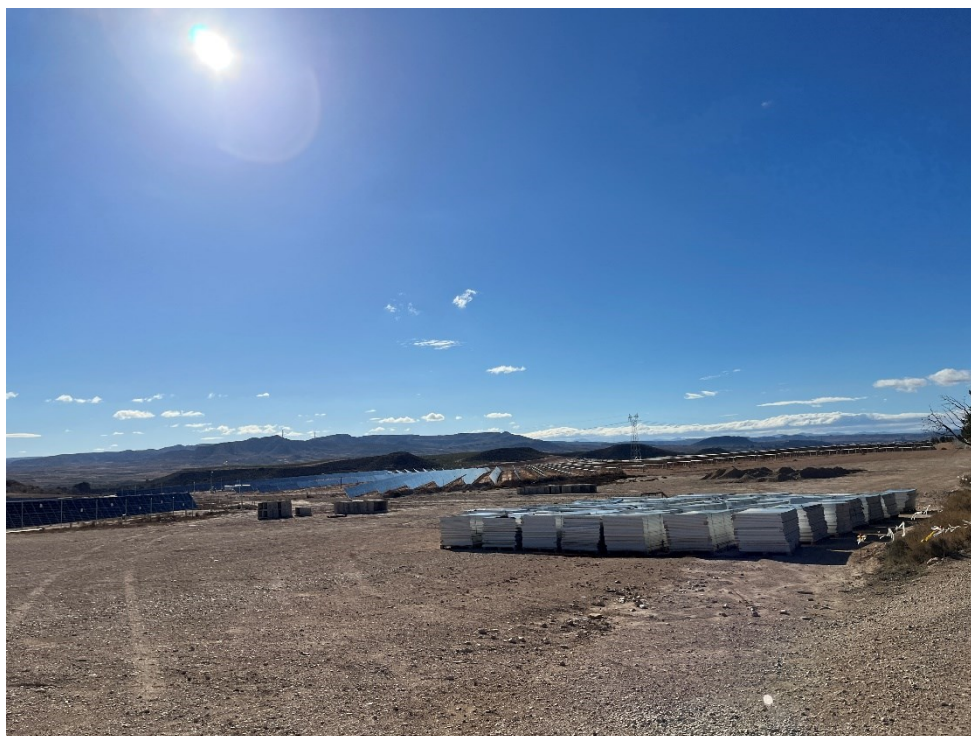
Figura 5 Acopio del material de construcción

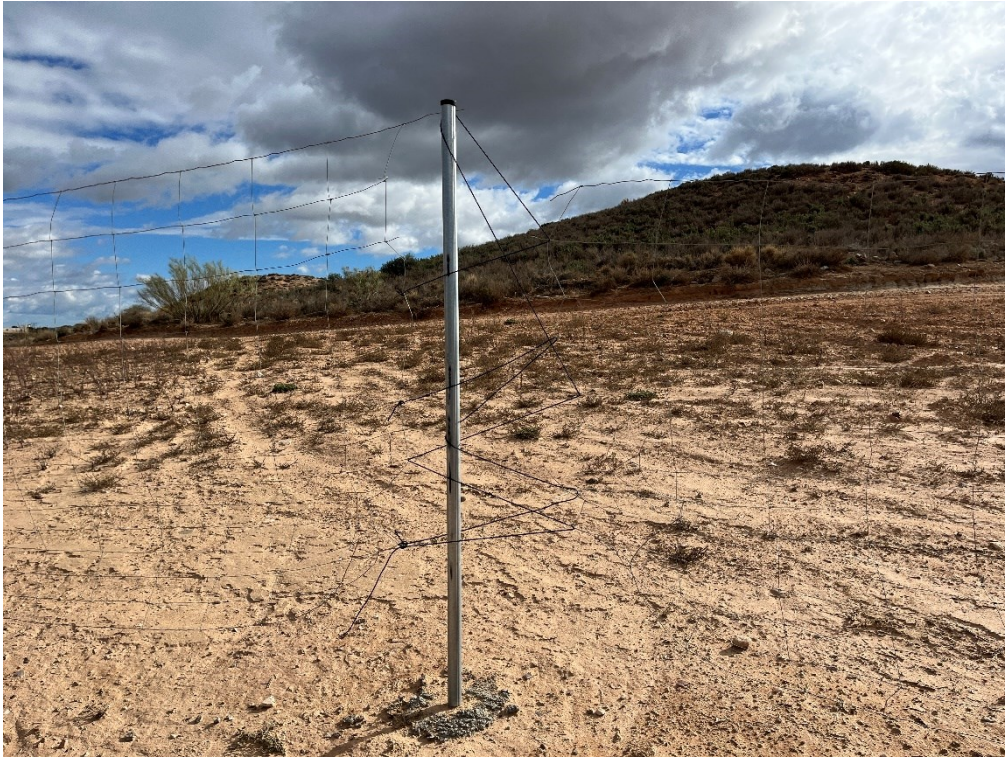
| 32 | Después de semanas, todavía no se han instalado todas las placas esteparias en el vallado, ni se ha realizado la apertura de los pasos de fauna, así como la subsanación de los elementos punzantes. | 30/06/2023 | 20 | |

Figura 6 Vallado perimetral con elementos punzantes

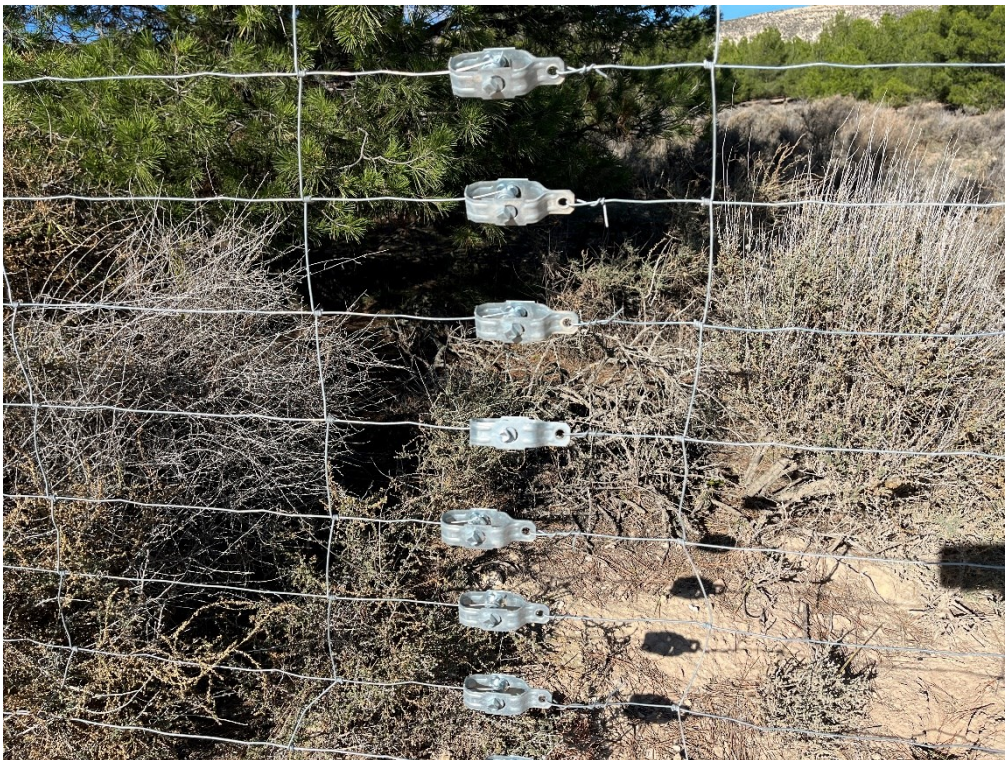
Figura 7 Elementos punzantes en el vallado perimetral

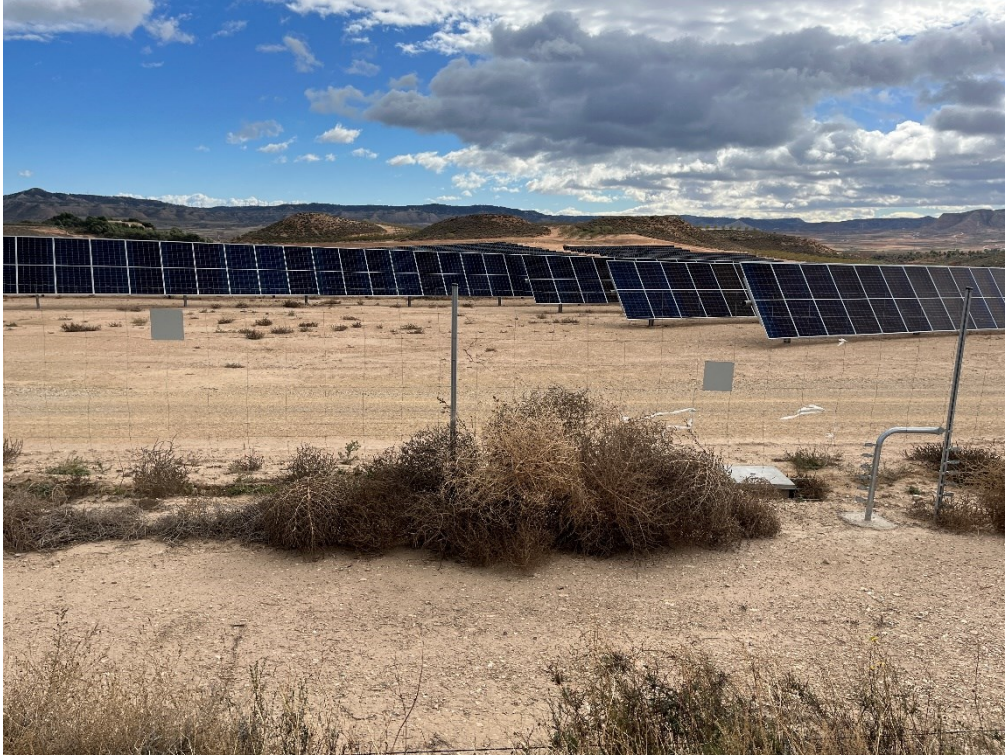
Figura 8 Acumulación de capitanas en el vallado

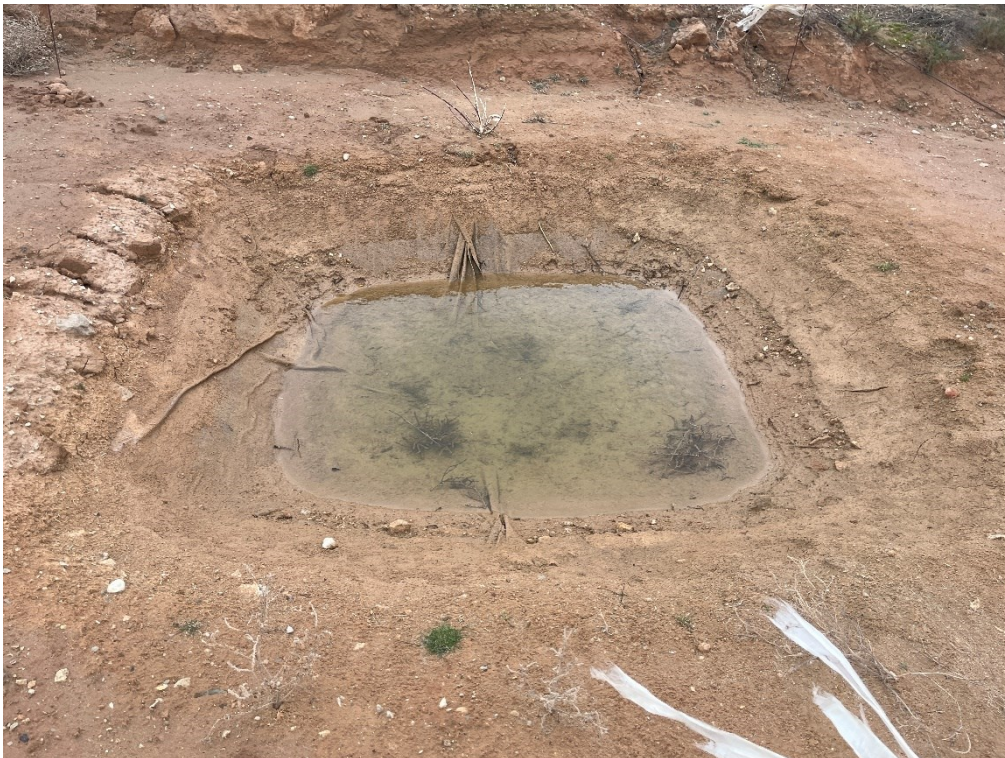
Figura 9 Bebedero-balsete

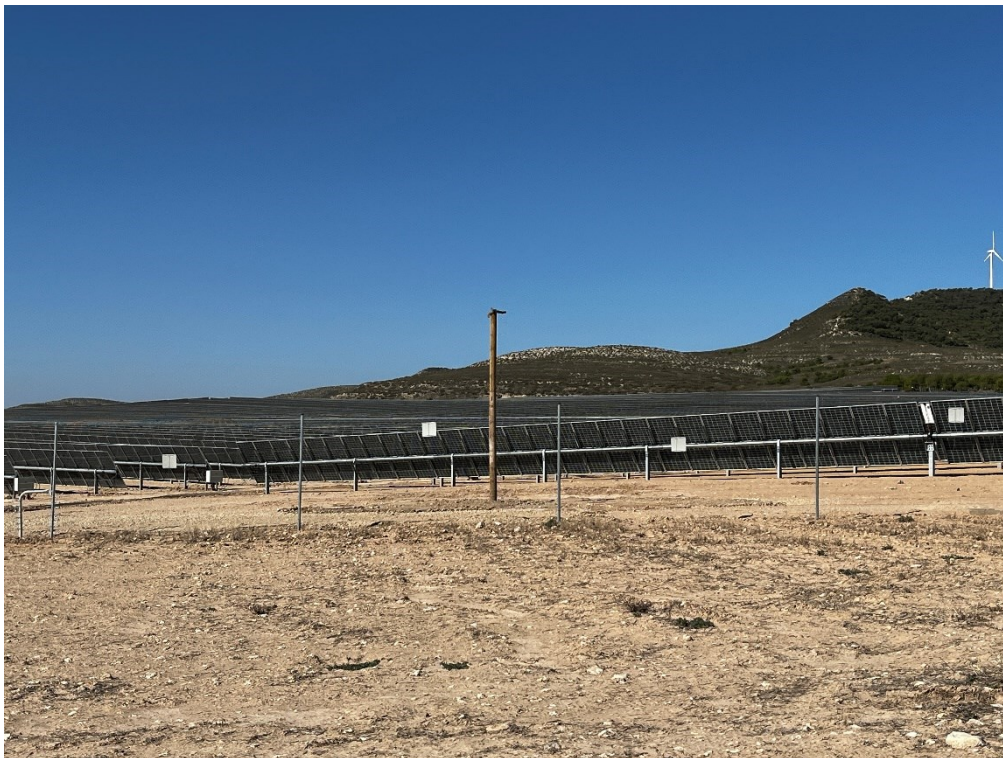
Figura 10 Posadero
