PLANTA SOLAR FOTOVOLTAICA (FV)
“PLANA DE LA PENA 1” DE 50 MWp”

Programa de Vigilancia Ambiental

Nombre de la instalación:	FV PLANA DE LA PENA 1
Provincia/s ubicación de la instalación:	ZARAGOZA
Nombre del titular:	PLANTA SOLAR OPDE 12 S.L.
CIF del titular:	B-71.344.741
Nombre de la empresa de vigilancia:	ARGUSTEC S.L.
Tipo de EIA:	ORDINARIA
Informe de FASE de:	CONSTRUCCIÓN
Periodicidad del informe según DIA:	MENSUAL
Año de seguimiento n.º:	AÑO 2
N.º de informe y año de seguimiento	INFORME N.º 4 DEL AÑO 2
Período que recoge el informe:	DICIEMBRE 2023

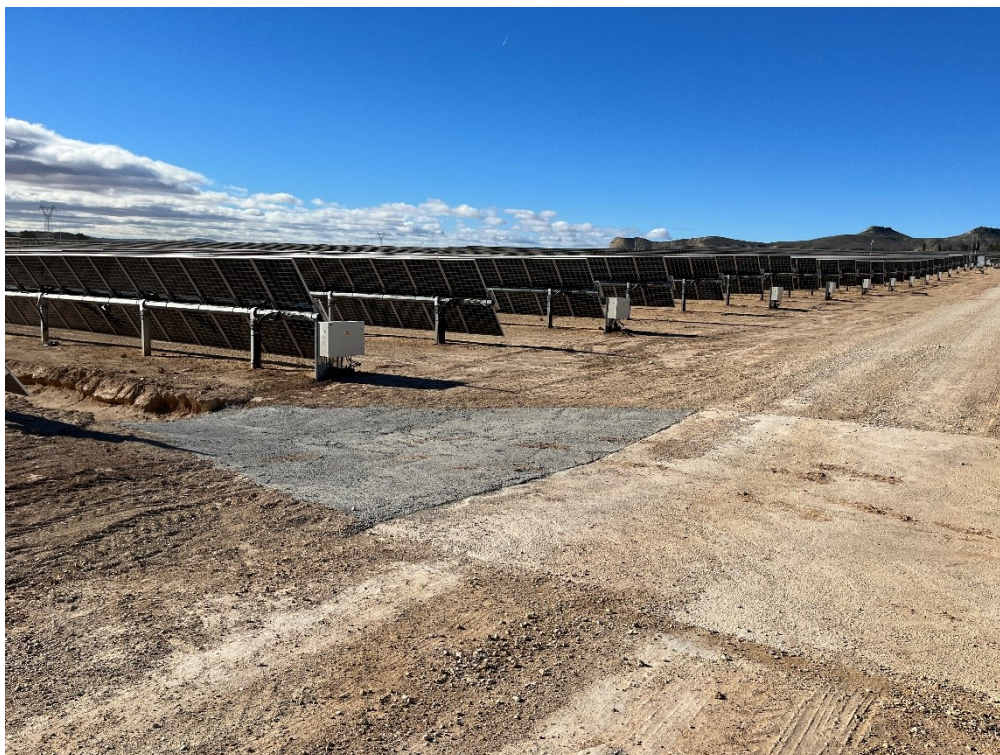
Durante este mes se ha continuado con la instalación del vallado perimetral, con la apertura y cimentación de las cunetas del vial interno.

Figura 2 Cimentación del vial

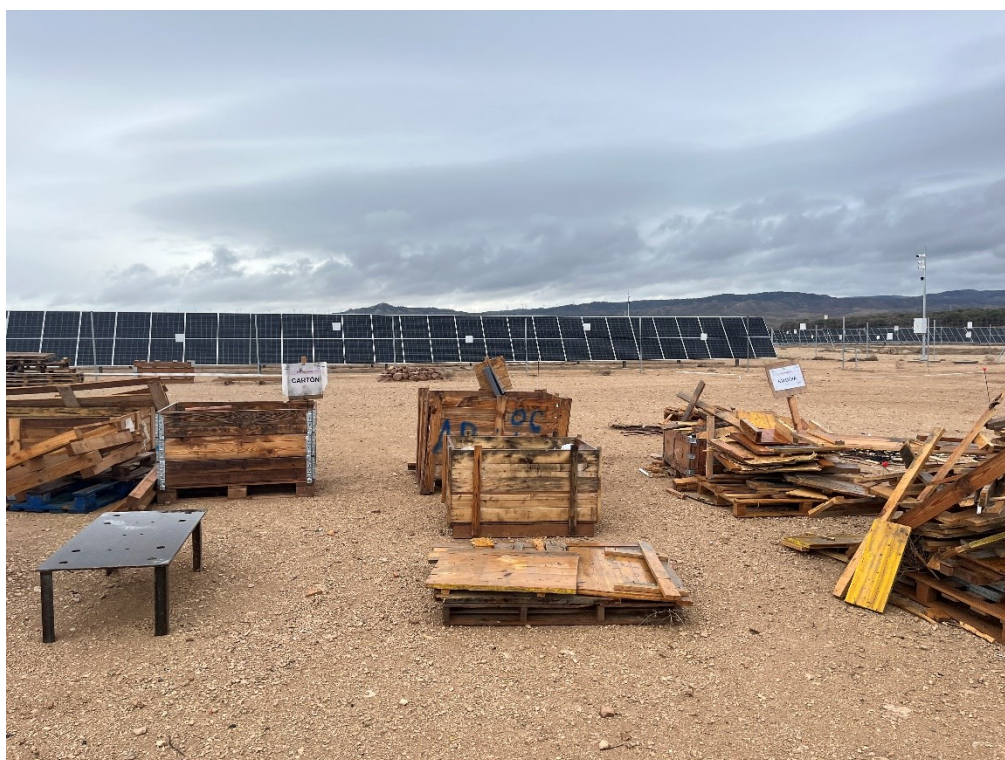
En cuanto a los residuos no peligrosos, se ha retirado el punto limpio de residuos no peligrosos de la zona de oficinas. Actualmente la obra consta de cuatro contenedores, uno para restos plásticos y envases, otro de papel y cartón. También se han instalado diversos contenedores de gran tamaño para residuo industrial de cartón madera y plástico.

Figura 3 Punto limpio de residuos no peligrosos

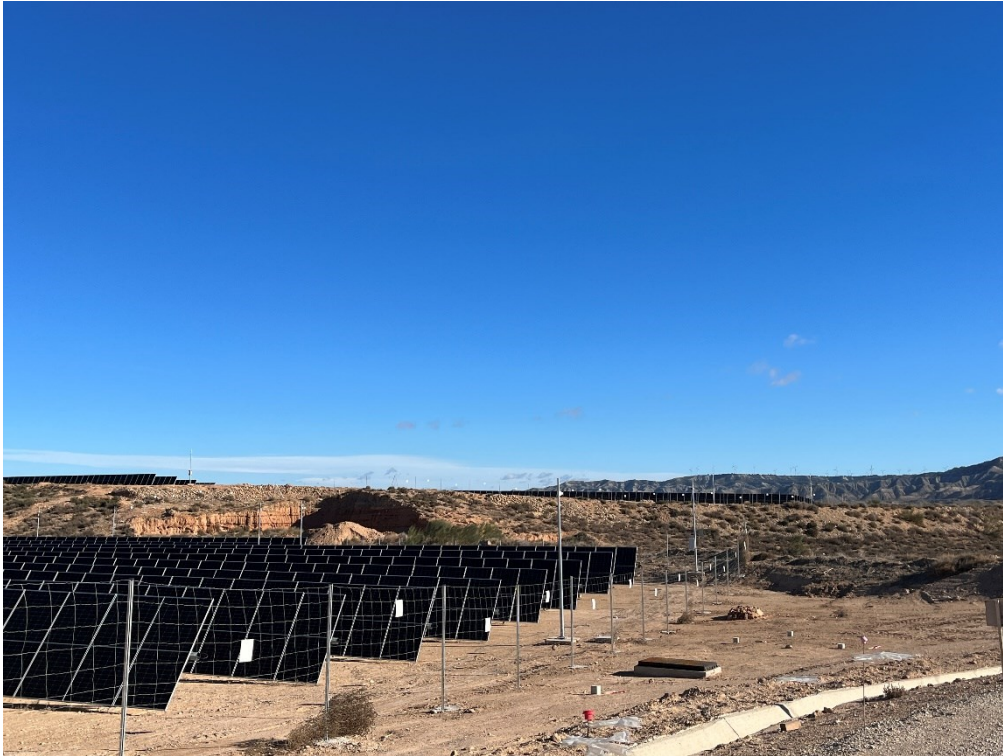
La instalación del vallado perimetral se ha continuado durante el mes de diciembre, pero todavía no se ha llevado a cabo la subsanación de los elementos punzantes que se encuentran de forma abundante en el vallado perimetral.

Figura 4 Vallado perimetral

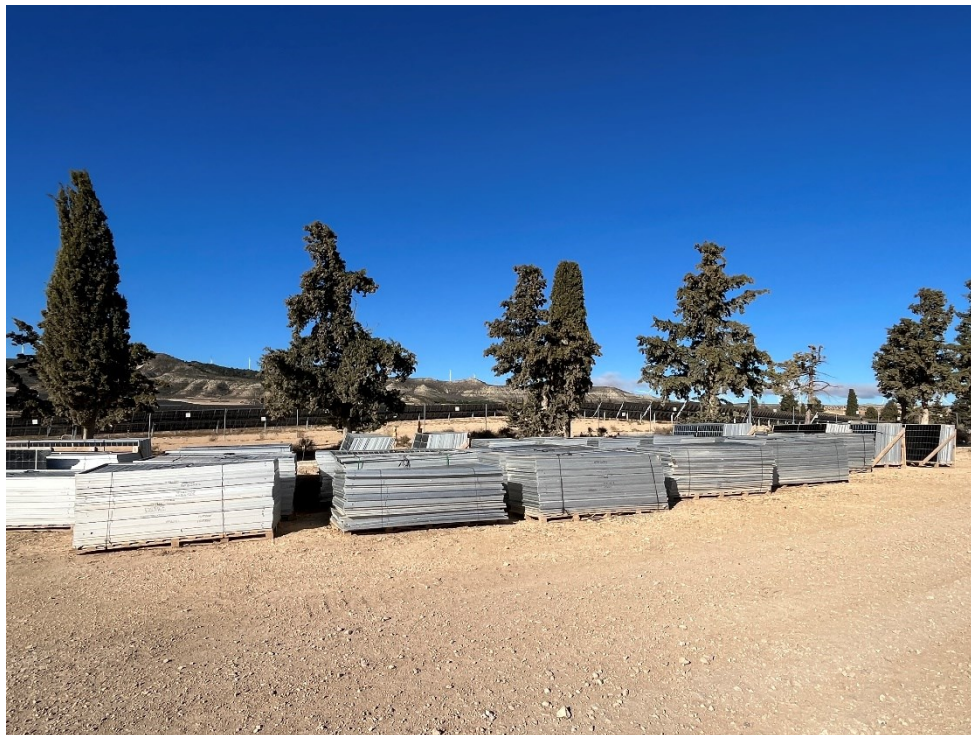
Figura 5 Acopio del material de construcción

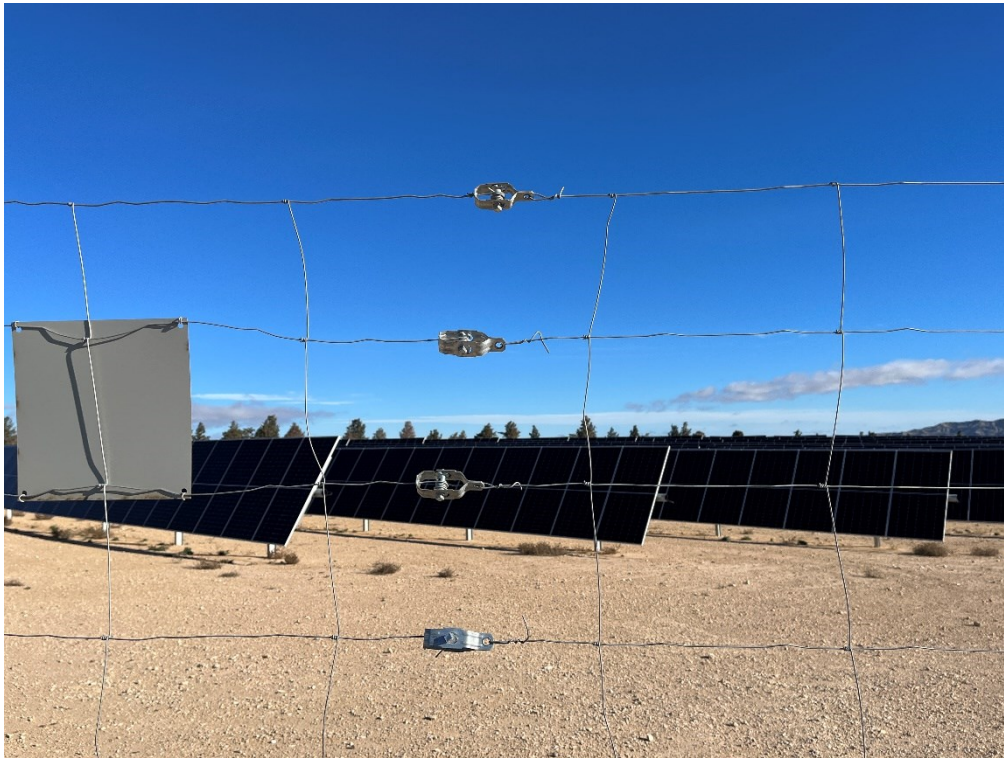
32	Después de semanas, todavía no se han instalado todas las placas esteparias en el vallado, ni se ha realizado la apertura de los pasos de fauna, así como la subsanación de los elementos punzantes.	30/06/2023	22

Figura 6 Vallado perimetral con elementos punzantes

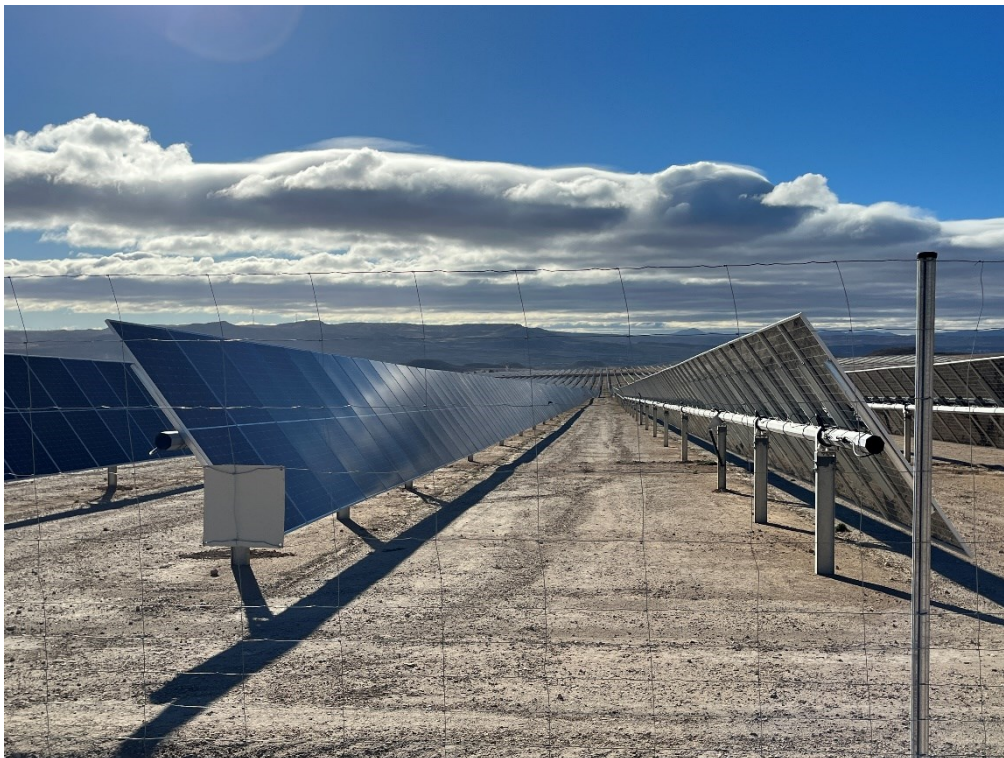
Figura 7 Estado de la vegetación

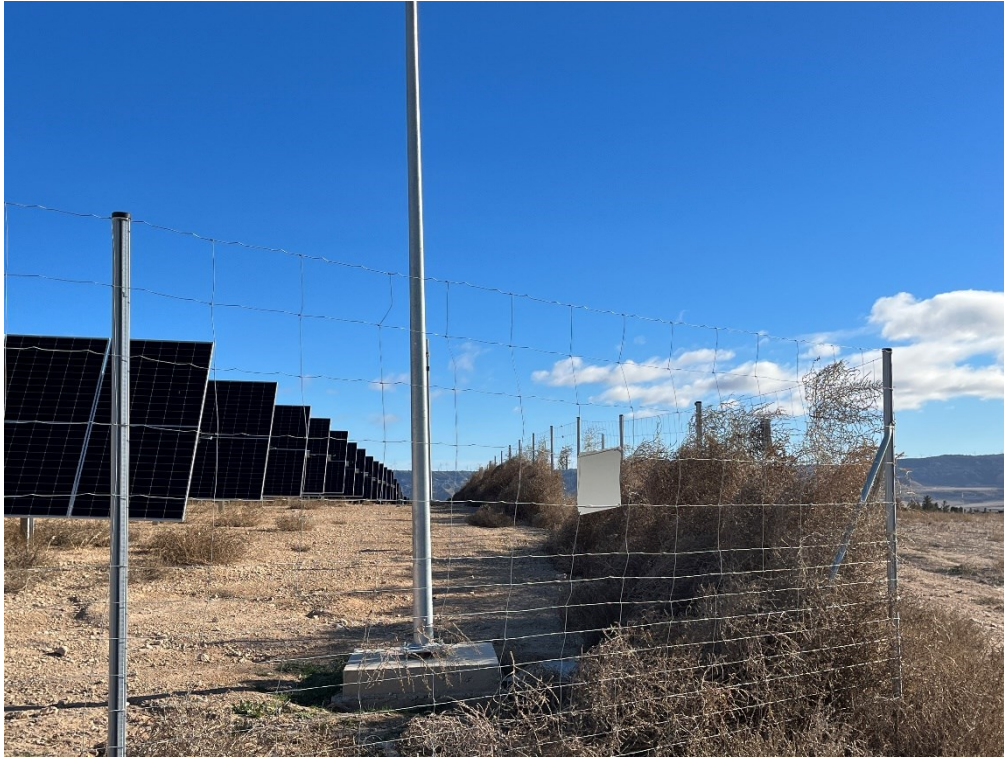
Figura 8 Acumulación de capitanas en el vallado

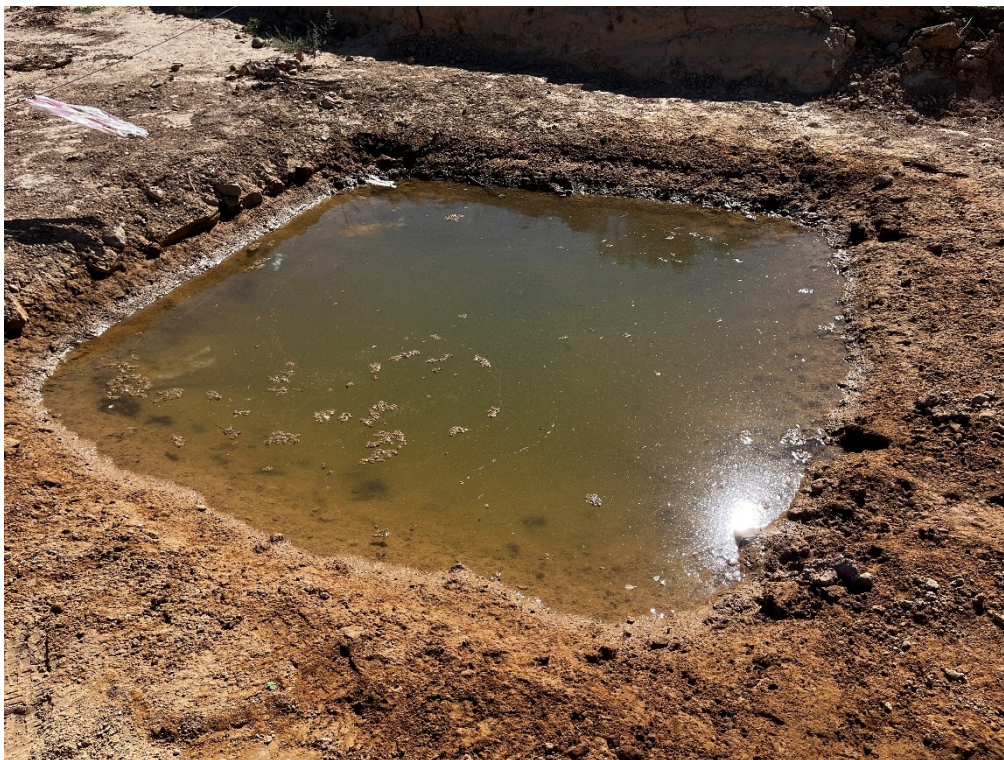
Figura 9 Bebedero-balsete
