PLANTA SOLAR FOTOVOLTAICA (FV)
“CARTUJOS 2” DE 12.5 MWp”

Programa de Vigilancia Ambiental

Nombre de la instalación:	FV CARTUJOS 2
Provincia/s ubicación de la instalación:	ZARAGOZA
Nombre del titular:	PLANTA SOLAR OPDE 15 S.L.
CIF del titular:	B-71.344.782
Nombre de la empresa de vigilancia:	ARGUSTEC S.L.
Tipo de EIA:	ORDINARIA
Informe de FASE de:	CONSTRUCCIÓN
Periodicidad del informe según DIA:	MENSUAL
Año de seguimiento n.º:	AÑO 1
N.º de informe y año de seguimiento	INFORME N.º 12 DEL AÑO 1
Período que recoge el informe:	SEPTIEMBRE 2023

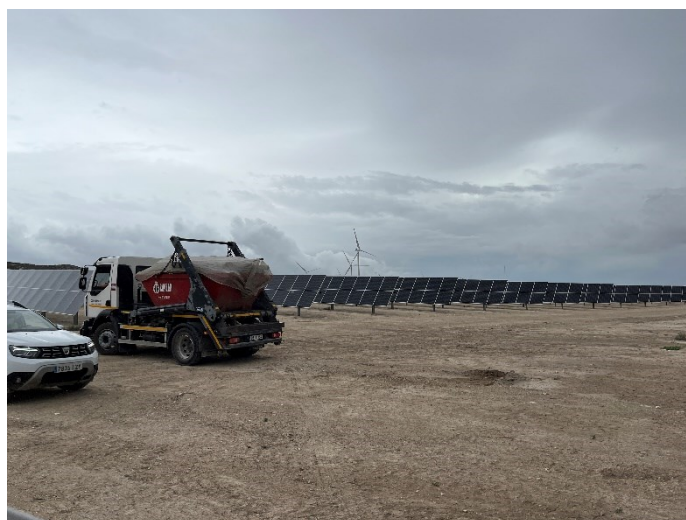
Este mes se ha llevado a cabo la retirada del punto limpio de residuos no peligrosos.

Figura 2 Retirada del punto limpio de residuos no peligrosos

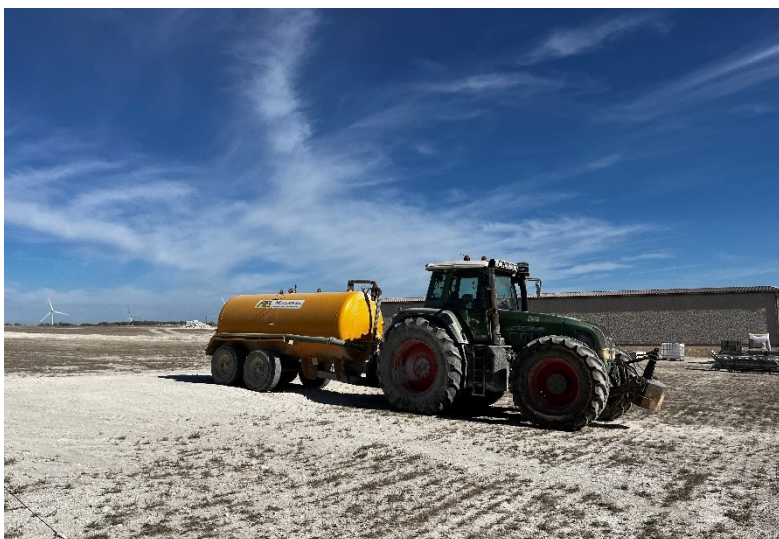
La obra dispone de cuba de agua y se realizan riegos con regularidad. Además, la obra cuenta con un límite de velocidad establecido de 20km/h para reducir de esta forma las emisiones de polvo.

Figura 3 Cuba para la realización de riegos

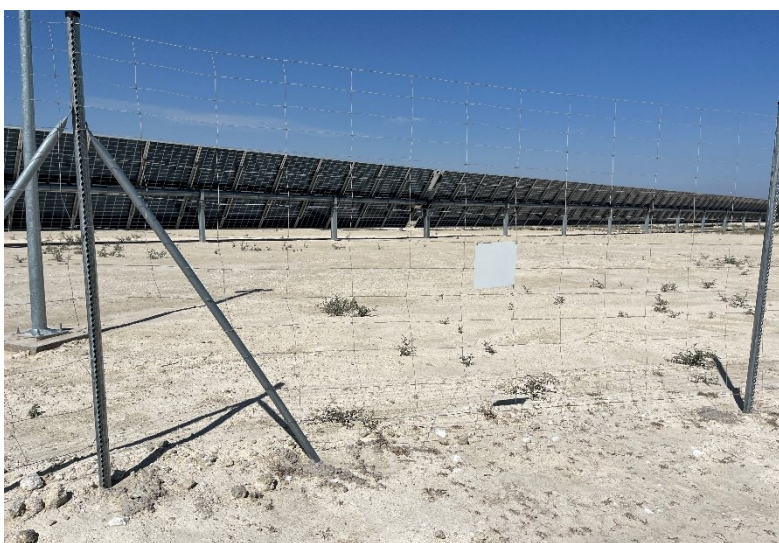
Se ha finalizado con la colocación del mallado cingético, las placas anticolidión de aves y la apertura de los pasos de fauna.

Figura 4 Vallado perimetral

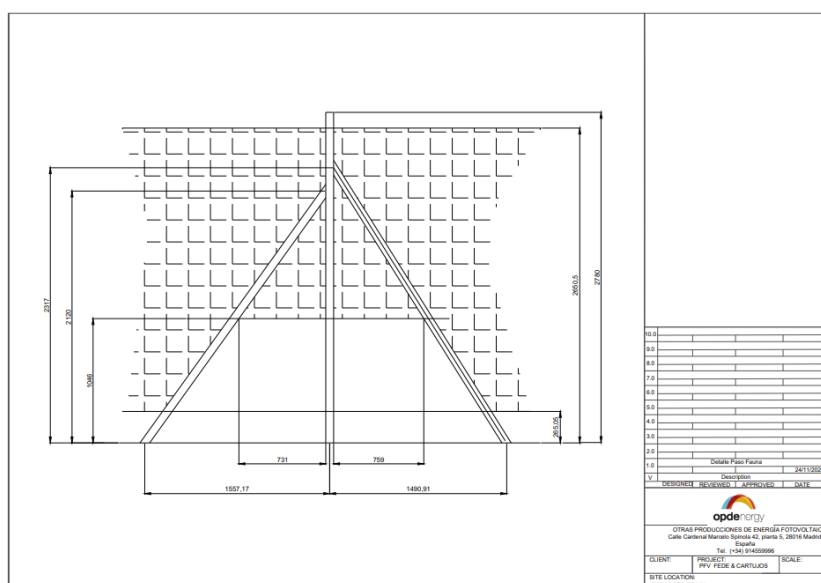
Se ha finalizado con la apertura de los pasos de fauna. Estos cumplen perfectamente con las exigencias de la DIA, colocándose como máximo a 50 metros entre uno y el siguiente, y con un tamaño de 79 cm de alto y 53 de ancho.

Figura 5 Plano pasos de fauna

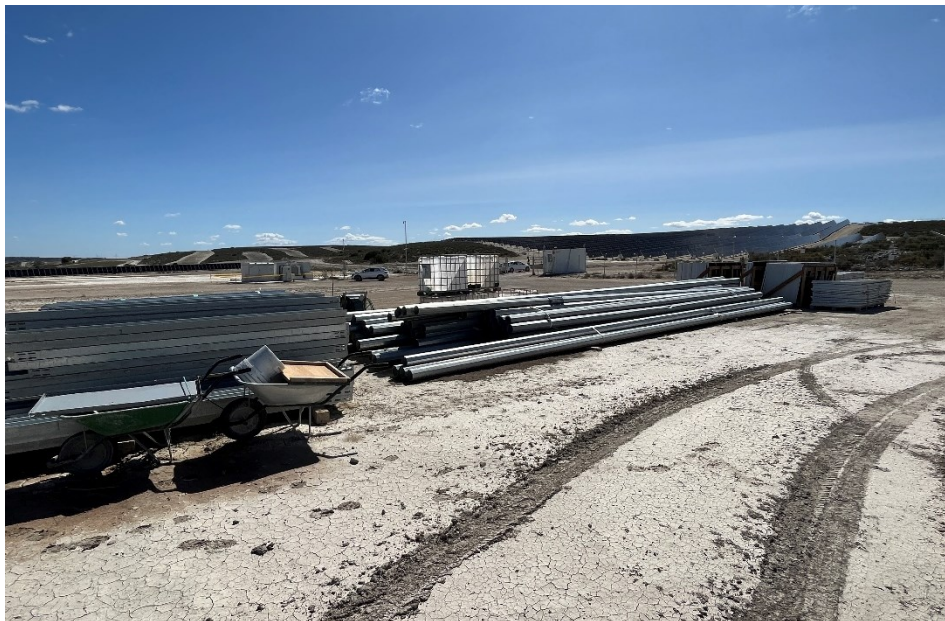
La planta mantiene un nivel de limpieza óptimo, y los acopios de material de construcción se ha realizado en zonas destinadas para la labor y sobre terreno de cultivo.

Figura 6 Acopio del material de construcción

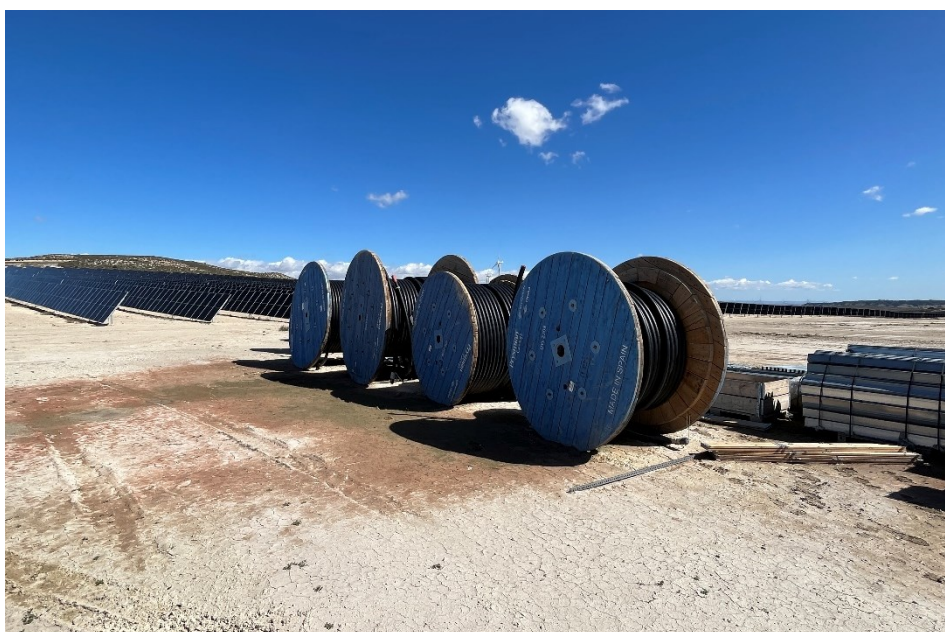
Figura 7 Acopio del material de construcción
