PLANTA SOLAR FOTOVOLTAICA (FV)
“CARTUJOS 2” DE 12.5 MWp”

Programa de Vigilancia Ambiental

Nombre de la instalación:	FV CARTUJOS 2
Provincia/s ubicación de la instalación:	ZARAGOZA
Nombre del titular:	PLANTA SOLAR OPDE 15 S.L.
CIF del titular:	B-71.344.782
Nombre de la empresa de vigilancia:	ARGUSTEC S.L.
Tipo de EIA:	ORDINARIA
Informe de FASE de:	CONSTRUCCIÓN
Periodicidad del informe según DIA:	MENSUAL
Año de seguimiento n.º:	AÑO 2
N.º de informe y año de seguimiento	INFORME N.º 1 DEL AÑO 2
Período que recoge el informe:	OCTUBRE 2023

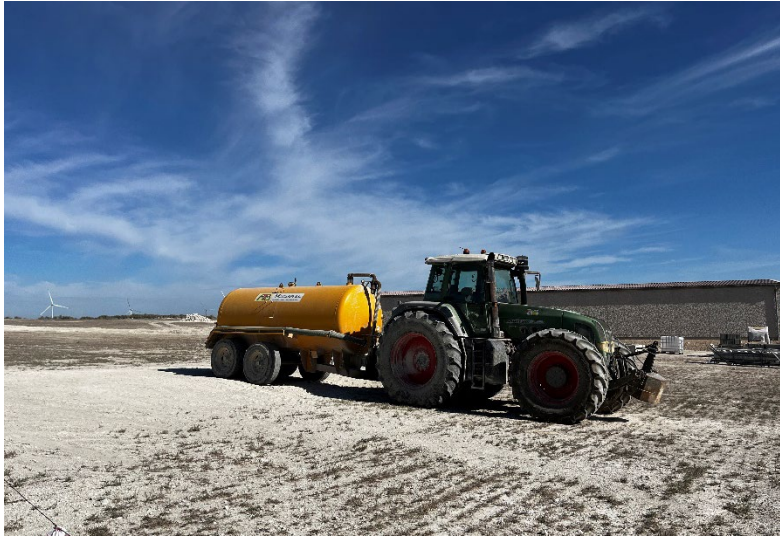
Figura 2 Cuba para la realización de riegos

La obra dispone de cuba de agua y se realizan riegos con regularidad. Además, la obra cuenta con un límite de velocidad establecido de 20km/h para reducir de esta forma las emisiones de polvo.

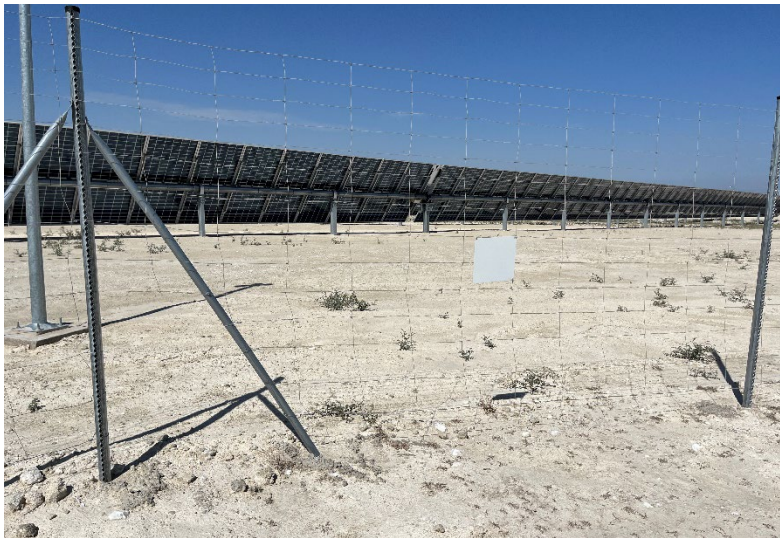
Figura 3 Vallado perimetral

Se ha finalizado con la colocación del mallado cingético, las placas anticolidión de aves y la apertura de los pasos de fauna.

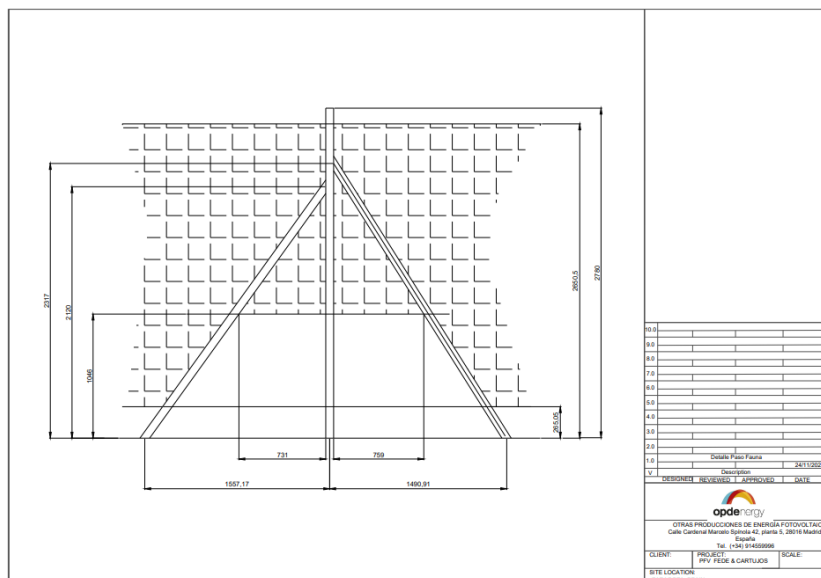
Figura 4 Plano pasos de fauna

Se ha finalizado con la apertura de los pasos de fauna. Estos cumplen perfectamente con las exigencias de la DIA, colocándose como máximo a 50 metros entre uno y el siguiente, y con un tamaño de 79 cm de alto y 53 de ancho.

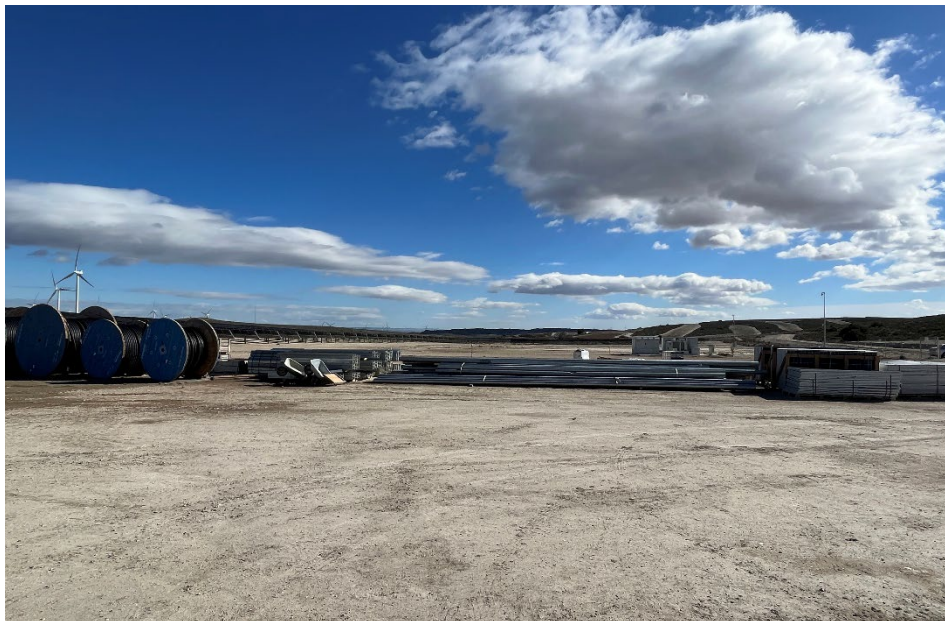
Figura 5 Acopio del material de construcción

La planta mantiene un nivel de limpieza óptimo, y los acopios de material de construcción se ha realizado en zonas destinadas para la labor y sobre terreno de cultivo.
