**PLANTA SOLAR FOTOVOLTAICA (FV)**  
**“CARTUJOS 2” DE 12.5 MWp”**

**Programa de Vigilancia Ambiental**

Nombre de la instalación:	<b>FV CARTUJOS 2</b>
Provincia/s ubicación de la instalación:	<b>ZARAGOZA</b>
Nombre del titular:	<b>PLANTA SOLAR OPDE 15 S.L.</b>
CIF del titular:	<b>B-71.344.782</b>
Nombre de la empresa de vigilancia:	<b>ARGUSTEC S.L.</b>
Tipo de EIA:	<b>ORDINARIA</b>
Informe de FASE de:	<b>CONSTRUCCIÓN</b>
Periodicidad del informe según DIA:	<b>MENSUAL</b>
Año de seguimiento n.º:	<b>AÑO 2</b>
N.º de informe y año de seguimiento	<b>INFORME N.º 2 DEL AÑO 2</b>
Período que recoge el informe:	<b>NOVIEMBRE 2023</b>

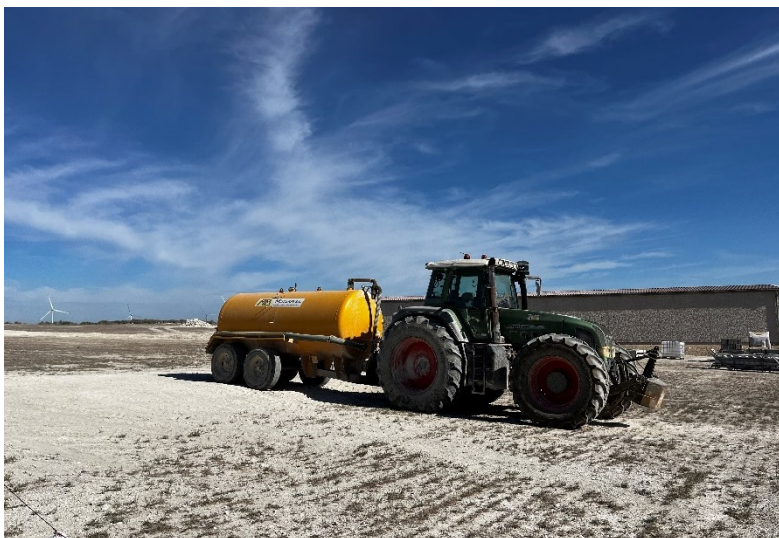
La obra dispone de cuba de agua y se realizan riegos con regularidad. Además, la obra cuenta con un límite de velocidad establecido de 20km/h para reducir de esta forma las emisiones de polvo.

*Figura 2 Cuba para la realización de riegos*

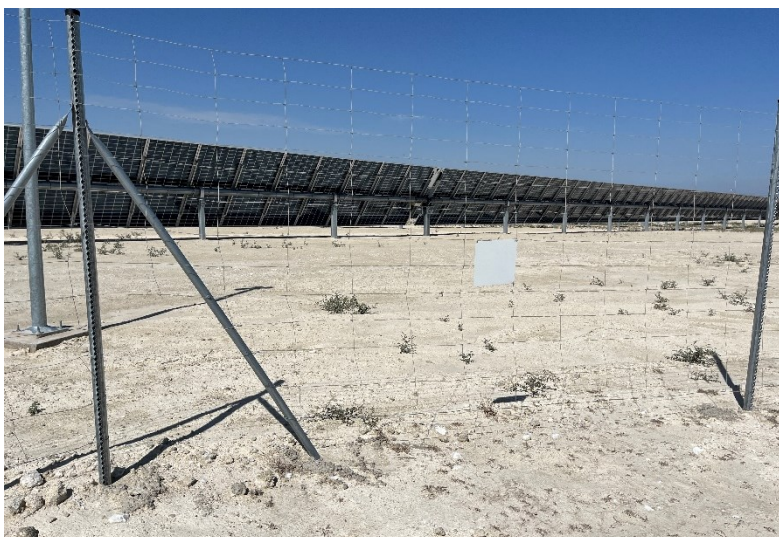
Se ha finalizado con la colocación del mallado cingético, las placas anticolidión de aves y la apertura de los pasos de fauna.

*Figura 3 Vallado perimetral*

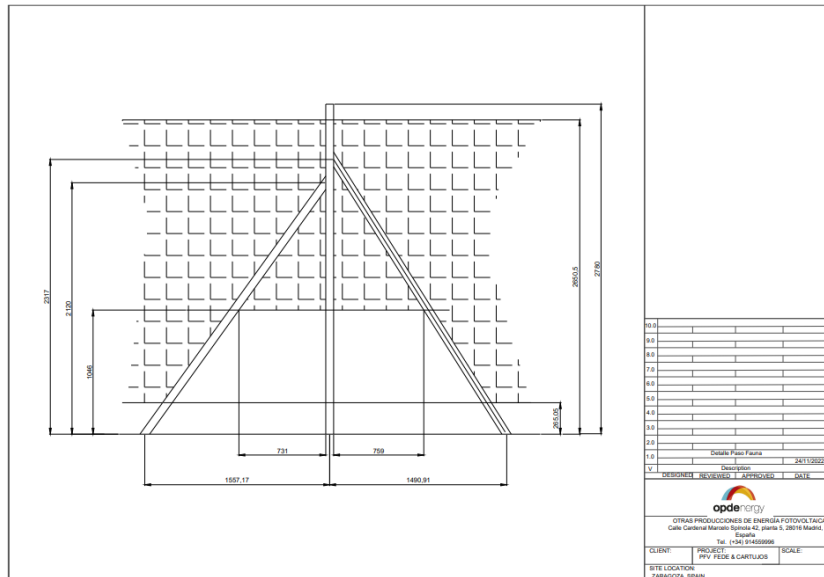
Se ha finalizado con la apertura de los pasos de fauna. Estos cumplen perfectamente con las exigencias de la DIA, colocándose como máximo a 50 metros entre uno y el siguiente, y con un tamaño de 79 cm de alto y 53 de ancho.

Figura 4 Plano pasos de fauna

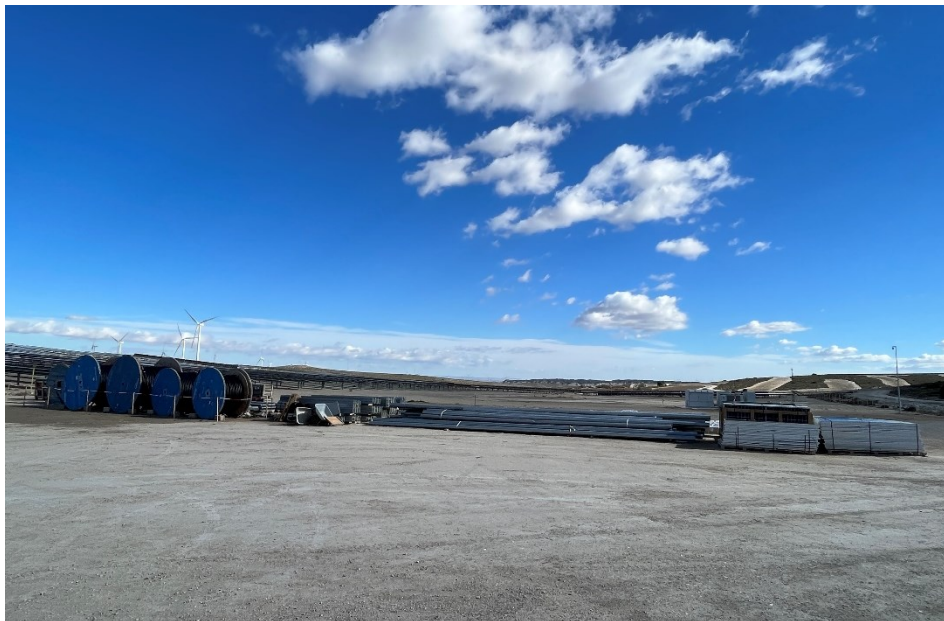
La planta mantiene un nivel de limpieza óptimo, y los acopios de material de construcción se ha realizado en zonas destinadas para la labor y sobre terreno de cultivo.

*Figura 5 Acopio del material de construcción*
