PLANTA SOLAR FOTOVOLTAICA CASTILLO 1 Y SUS INFRAESTRUCTURAS DE EVACUACIÓN

Dirección Ambiental de Obra

Informe mensual N° 4 (Junio 2024)

Castelnou (Teruel)

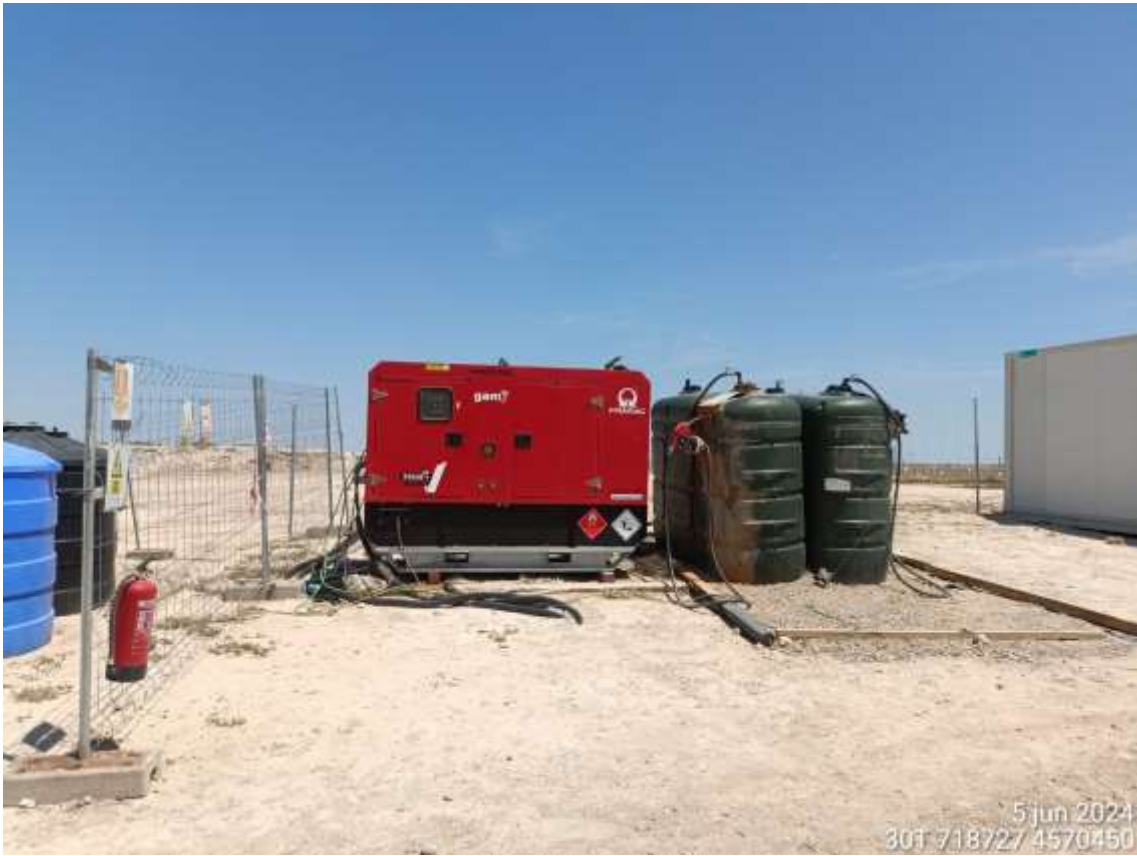
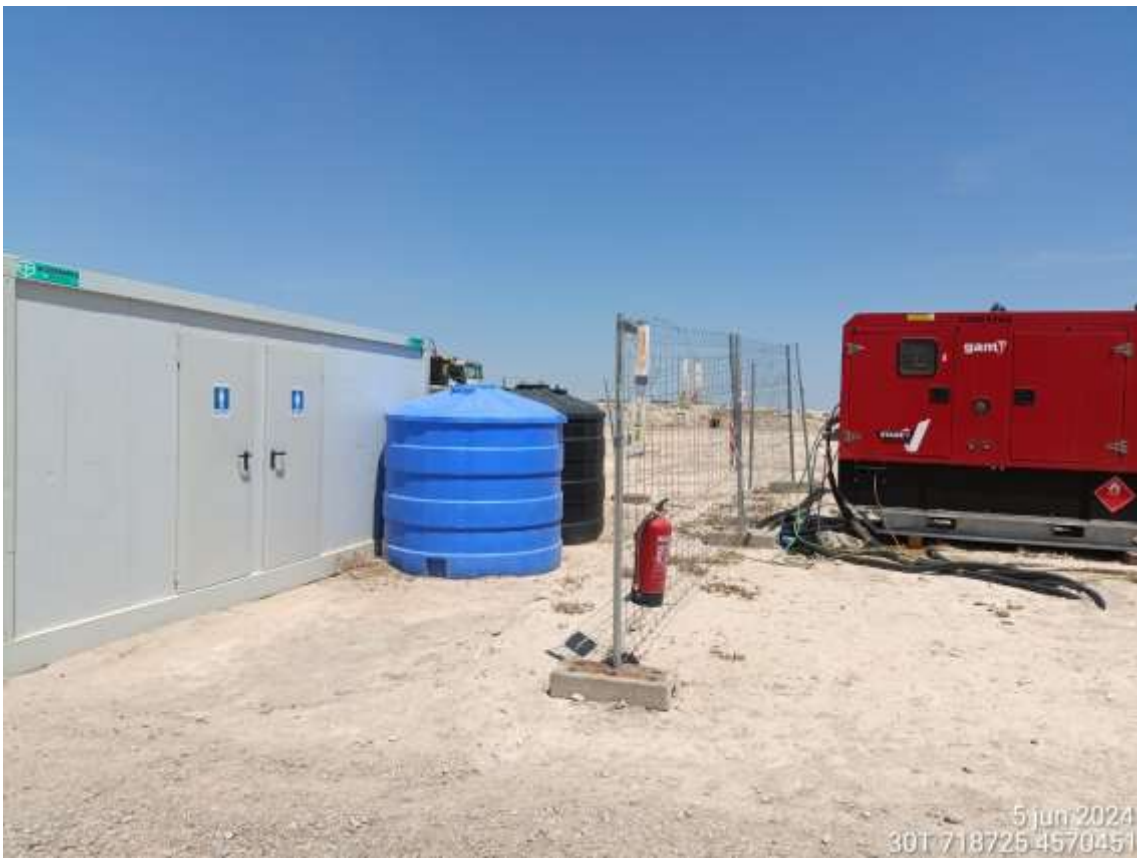
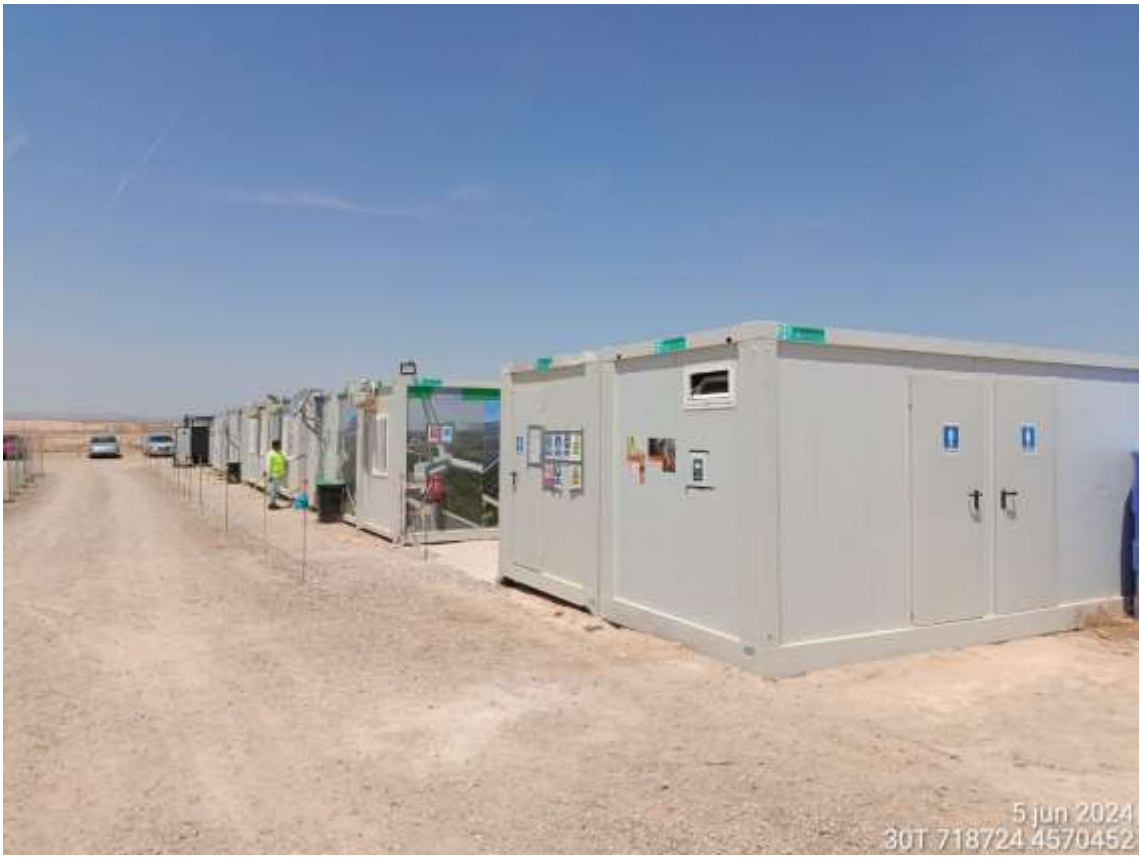
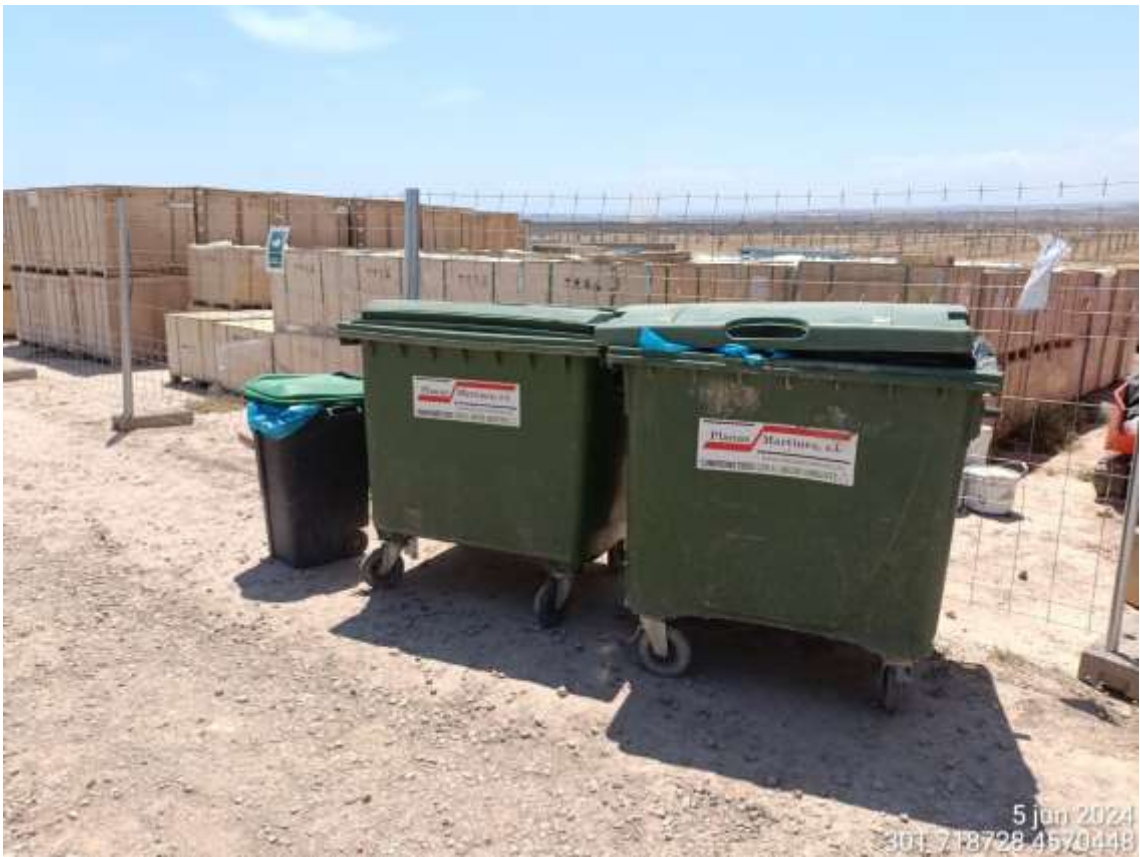
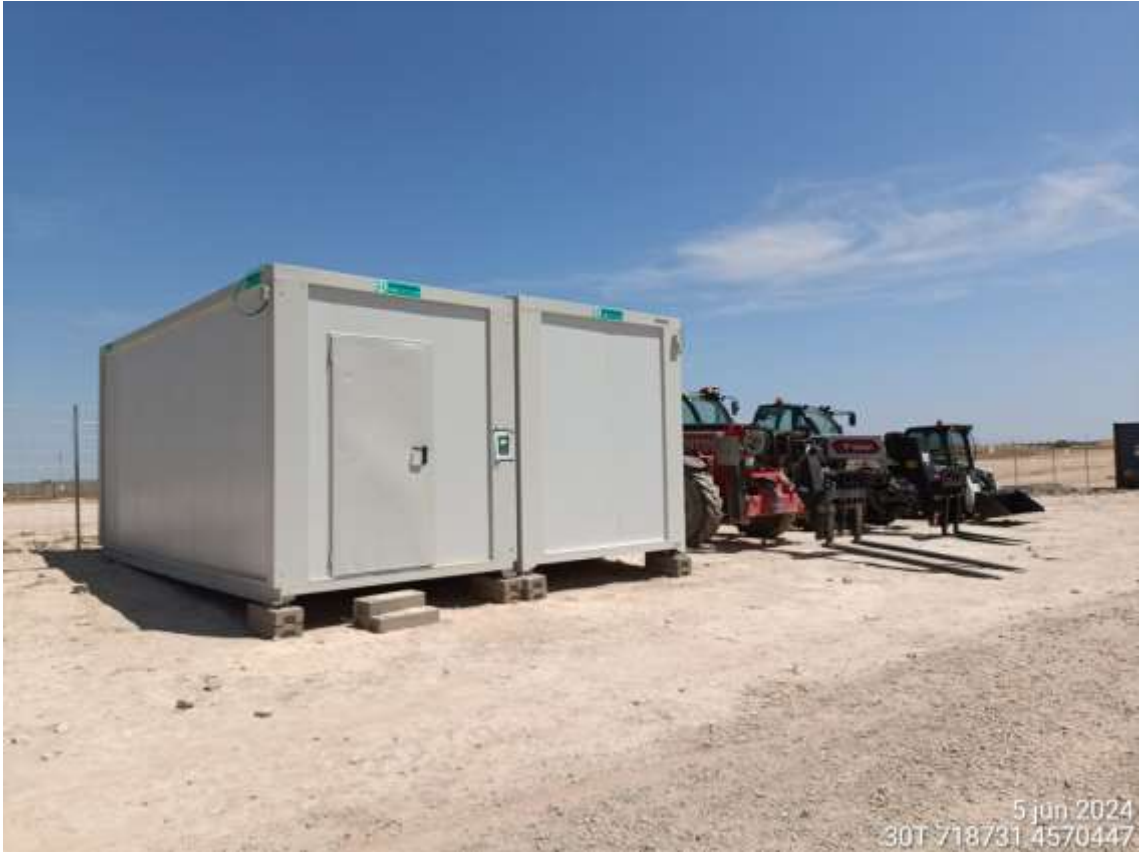
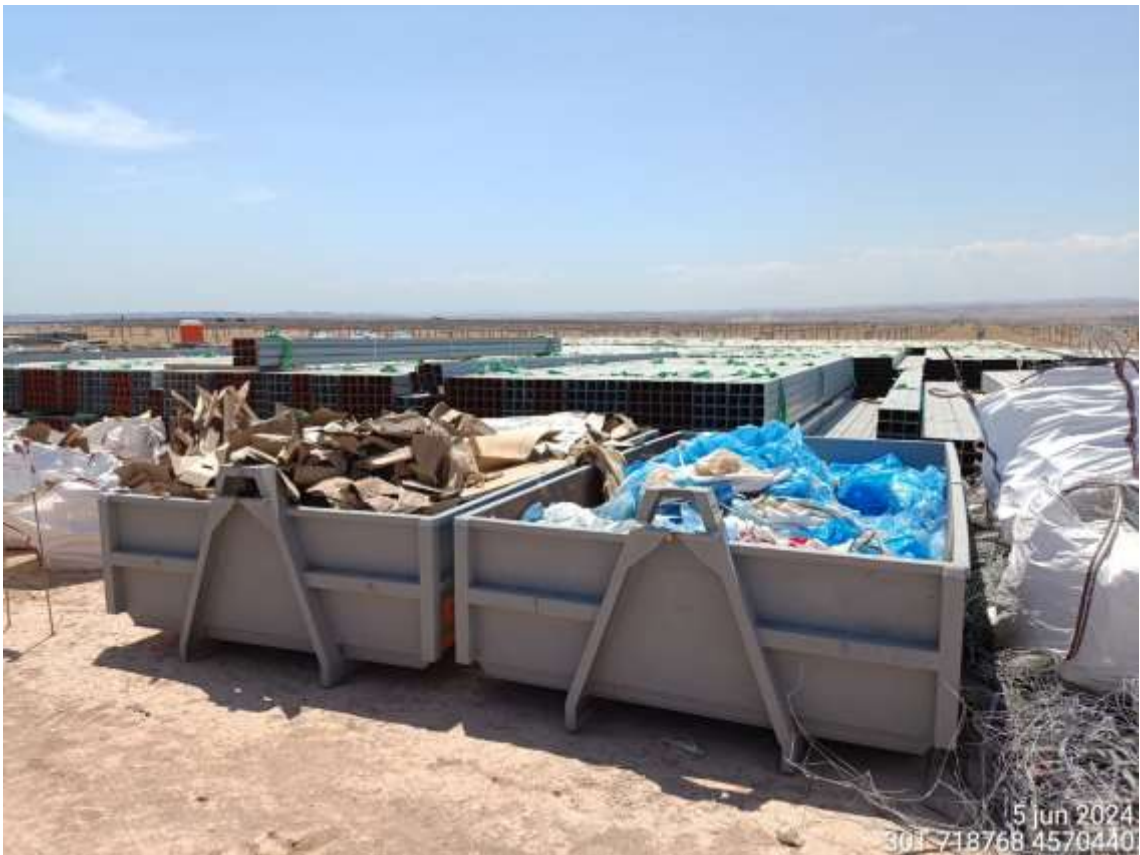
Zona casetas y residuos:

Durante las visitas a obra se han observado algunos residuos dispersos por el viento, situación que se ha comunicado a los responsables de obra y se efectúan batidas para su recogida.
