PLANTA SOLAR FOTOVOLTAICA (FV)
“PLANA DE LA PENA 2” DE 55 MWp”

Programa de Vigilancia Ambiental

Nombre de la instalación:	FV PLANA DE LA PENA 2
Provincia/s ubicación de la instalación:	ZARAGOZA
Nombre del titular:	PLANTA SOLAR OPDE 13 S.L.
CIF del titular:	B-71.344.741
Nombre de la empresa de vigilancia:	ARGUSTEC S.L.
Tipo de EIA:	ORDINARIA
Informe de FASE de:	CONSTRUCCIÓN
Periodicidad del informe según DIA:	MENSUAL
Año de seguimiento n.º:	AÑO 2
N.º de informe y año de seguimiento	INFORME N.º 1 DEL AÑO 2
Período que recoge el informe:	SEPTIEMBRE 2023

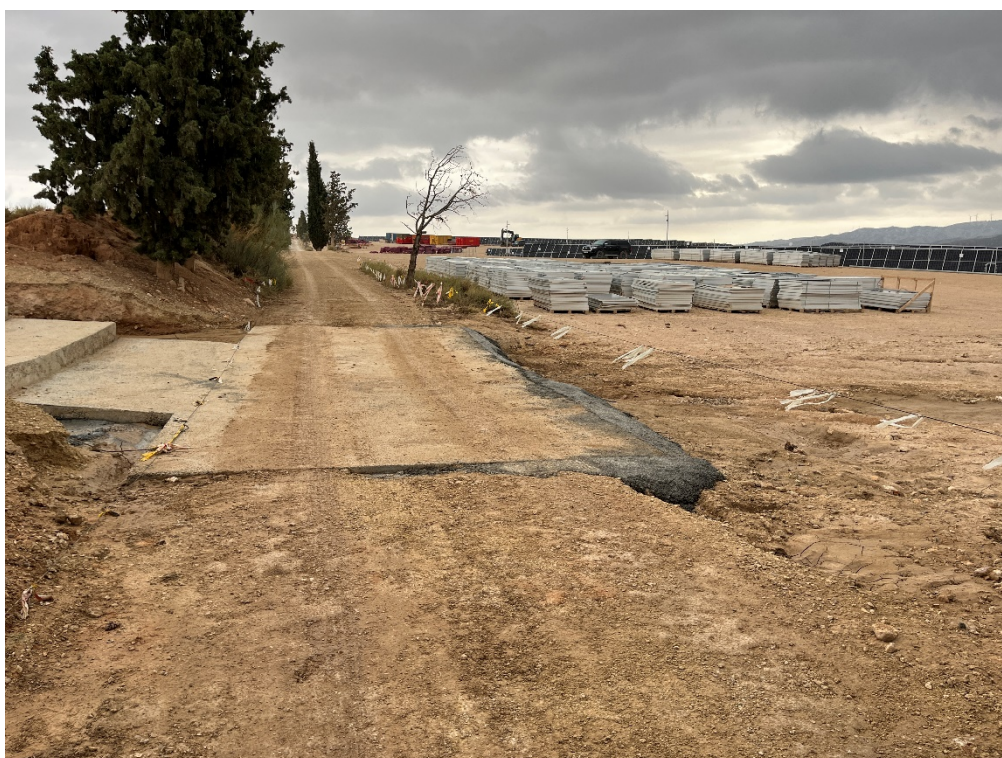
Durante este mes se ha continuado con la apertura y cimentación de las cunetas del vial interno.

Figura 2 Cimentación del vial interno

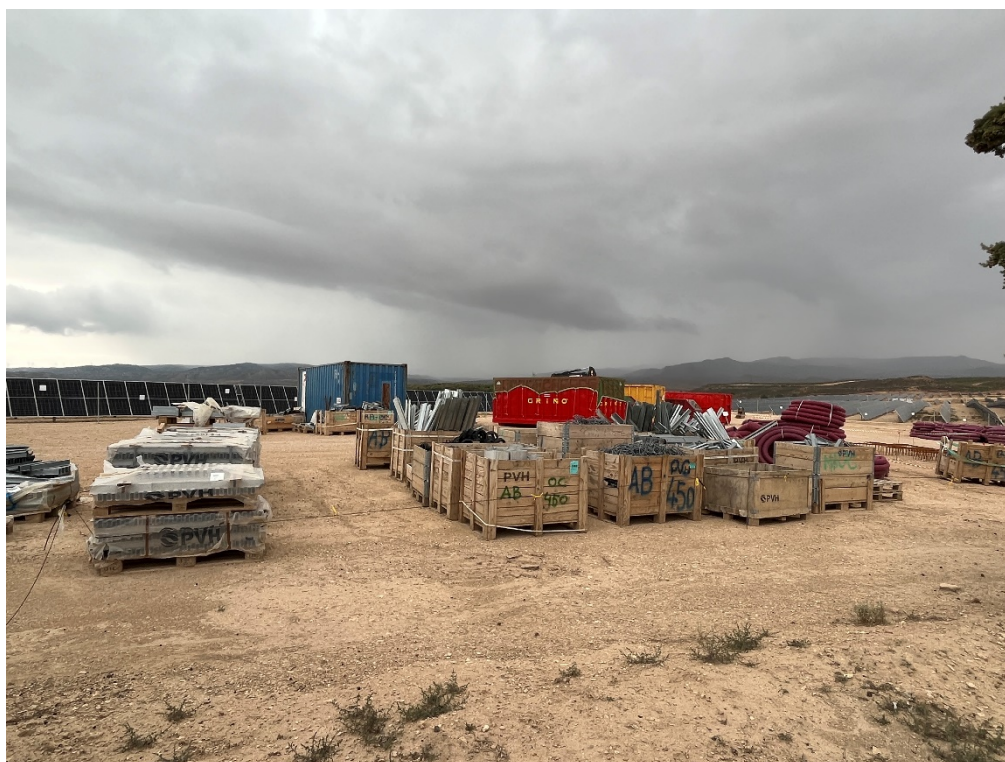
En cuanto a los residuos no peligrosos, se ha dispuesto un punto limpio de residuos no peligrosos de la zona de oficinas. Consta de cuatro contenedores, uno para restos plásticos y envases, otro de papel y cartón, uno de residuos urbanos y otro de restos orgánicos. También se han instalado diversos contenedores de gran tamaño para residuo industrial de cartón madera y plástico.

Figura 3 Acopio temporal de residuos no peligrosos

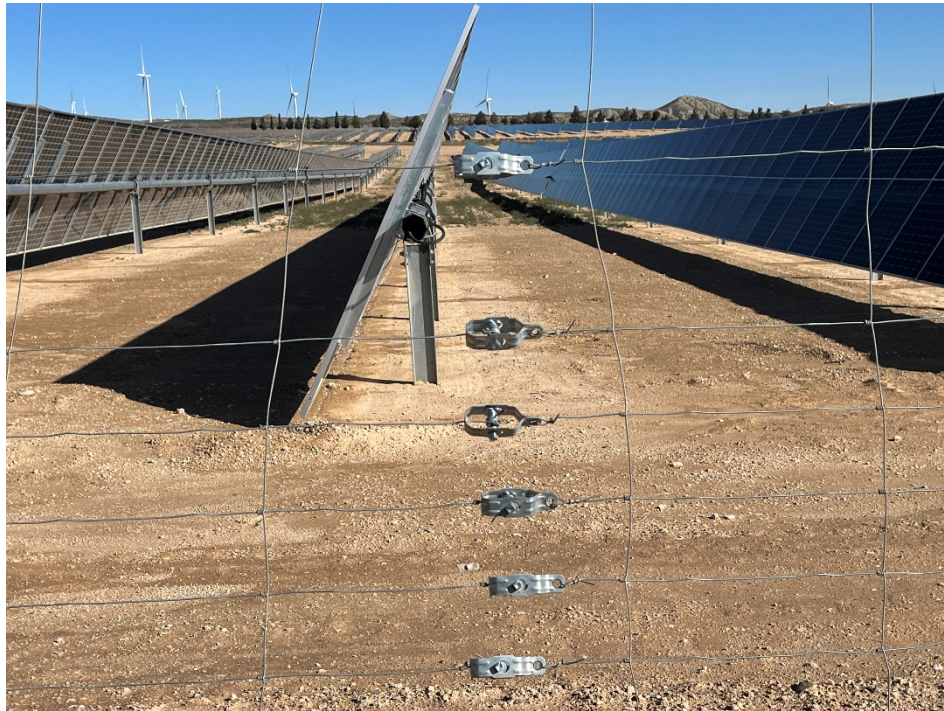
La instalación del vallado perimetral ha continuado durante el mes de septiembre con la colocación del mallado cinético, pero aun no se ha llevado a cabo la colocación de todas las placas anticolidión de aves restantes.

Figura 4 Elementos punzantes en el vallado perimetral

32	Después de semanas, todavía no se han instalado todas las placas esteparias en el vallado, ni se ha realizado la apertura de los pasos de fauna, así como la subsanación de los elementos punzantes	30/06/2023	13

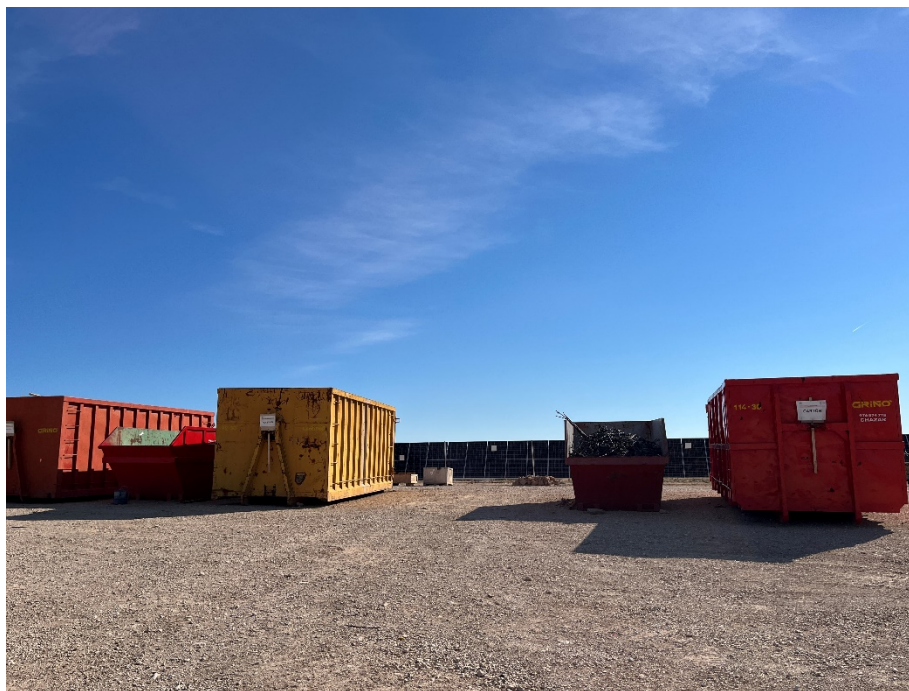
Figura 5 Punto limpio de residuos no peligrosos

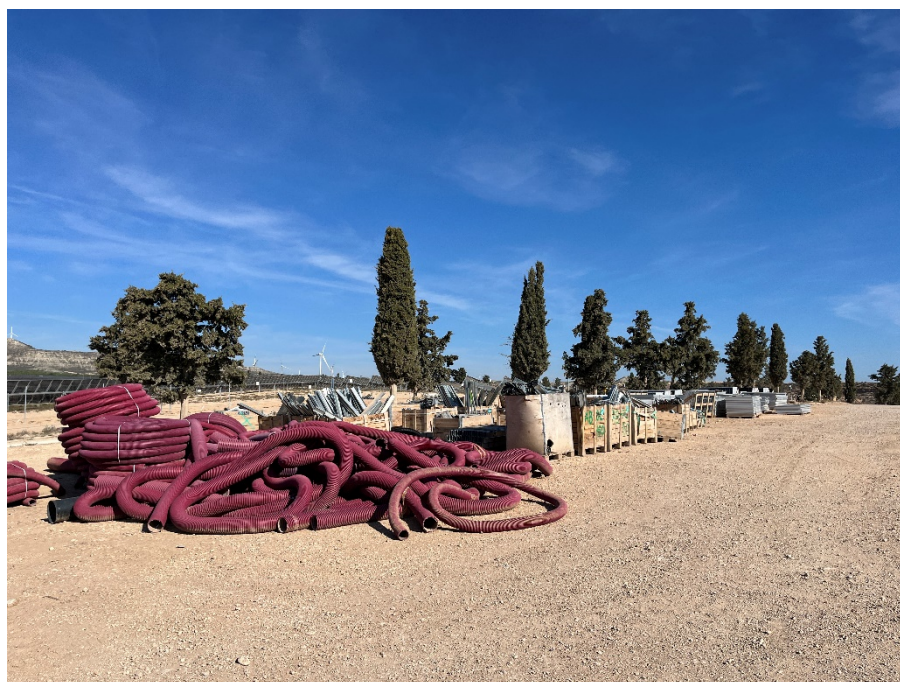
Los distintos acopios de material de construcción y zonas de aparcamiento de vehículos y maquinaria se han realizado en zonas destinadas para la labor y sobre terreno de cultivo.

Figura 6 Acopio del material de construcción
