PLANTA SOLAR FOTOVOLTAICA (FV)
“PLANA DE LA PENA 1” DE 50 MWp”

Programa de Vigilancia Ambiental

Nombre de la instalación:	FV PLANA DE LA PENA 1
Provincia/s ubicación de la instalación:	ZARAGOZA
Nombre del titular:	PLANTA SOLAR OPDE 12 S.L.
CIF del titular:	B-71.344.741
Nombre de la empresa de vigilancia:	ARGUSTEC S.L.
Tipo de EIA:	ORDINARIA
Informe de FASE de:	CONSTRUCCIÓN
Periodicidad del informe según DIA:	MENSUAL
Año de seguimiento n.º:	AÑO 2
N.º de informe y año de seguimiento	INFORME N.º 5 DEL AÑO 2
Período que recoge el informe:	ENERO 2024

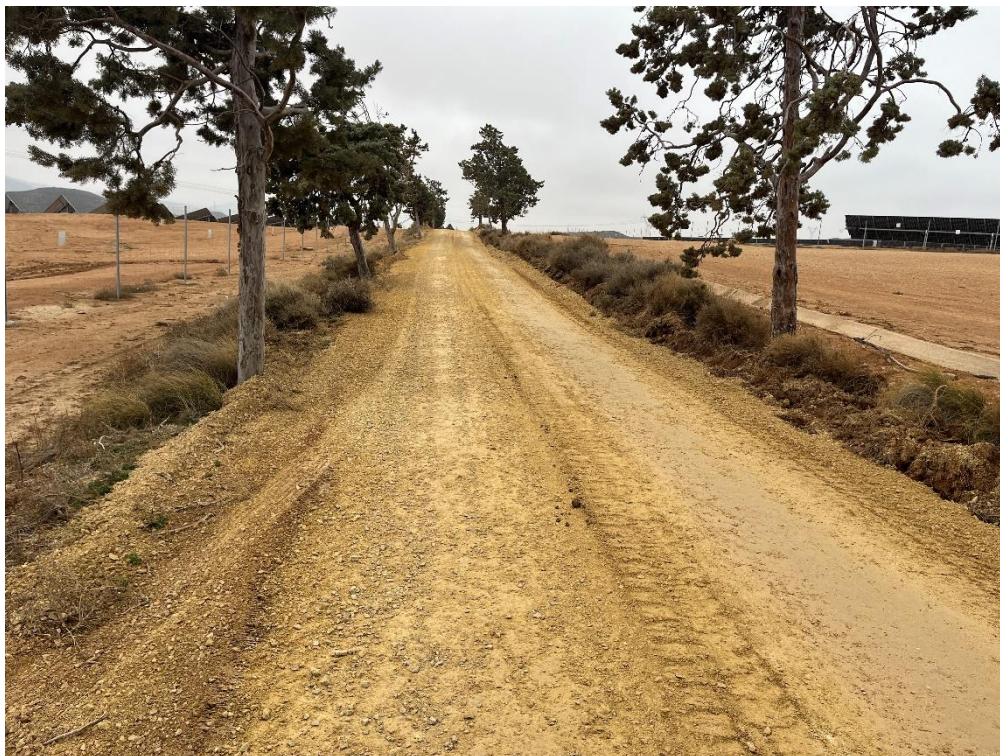
Durante este mes se ha llevado a cabo la restauración de los viales.

Figura 2 Cimentación del vial

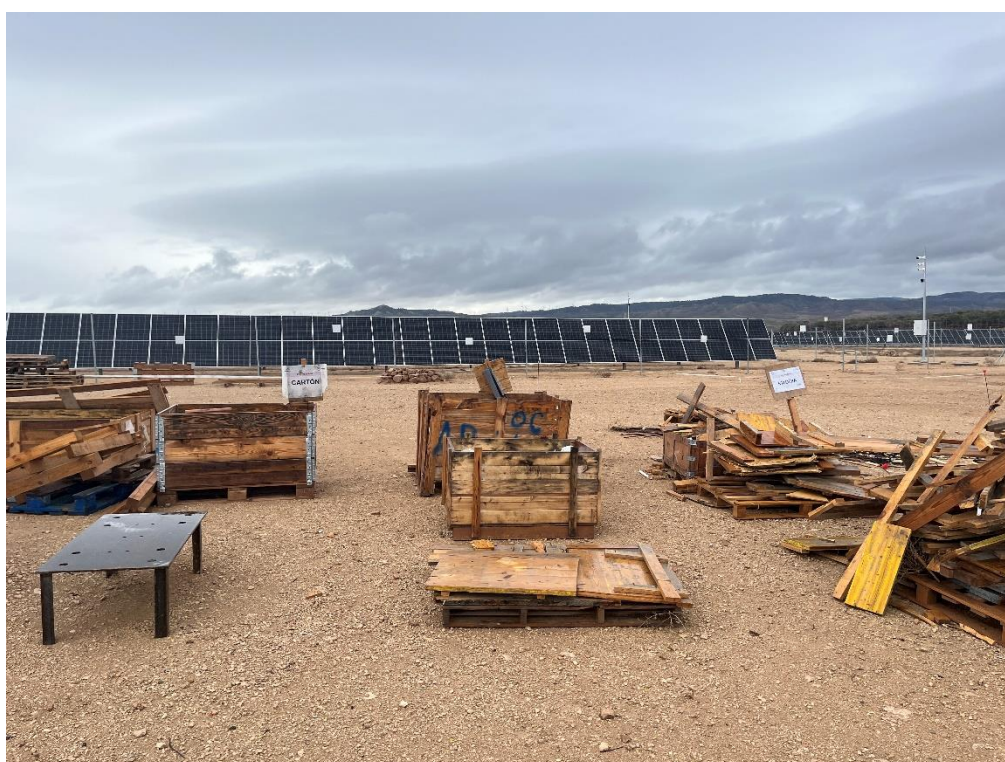
En cuanto a los residuos no peligrosos, se ha retirado el punto limpio de residuos no peligrosos de la zona de oficinas. Actualmente la obra consta de cuatro contenedores, uno para restos plásticos y envases, otro de papel y cartón. También se han instalado diversos contenedores de gran tamaño para residuo industrial de cartón madera y plástico.

Figura 3 Punto limpio de residuos no peligrosos

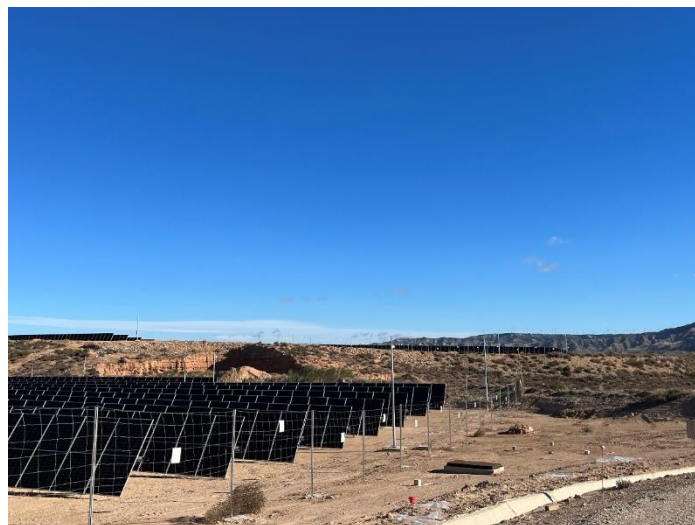
La instalación del vallado perimetral se ha continuado durante el mes de enero, pero todavía no se ha llevado a cabo la subsanación de los elementos punzantes que se encuentran de forma abundante en el vallado perimetral.

Figura 4 Vallado perimetral

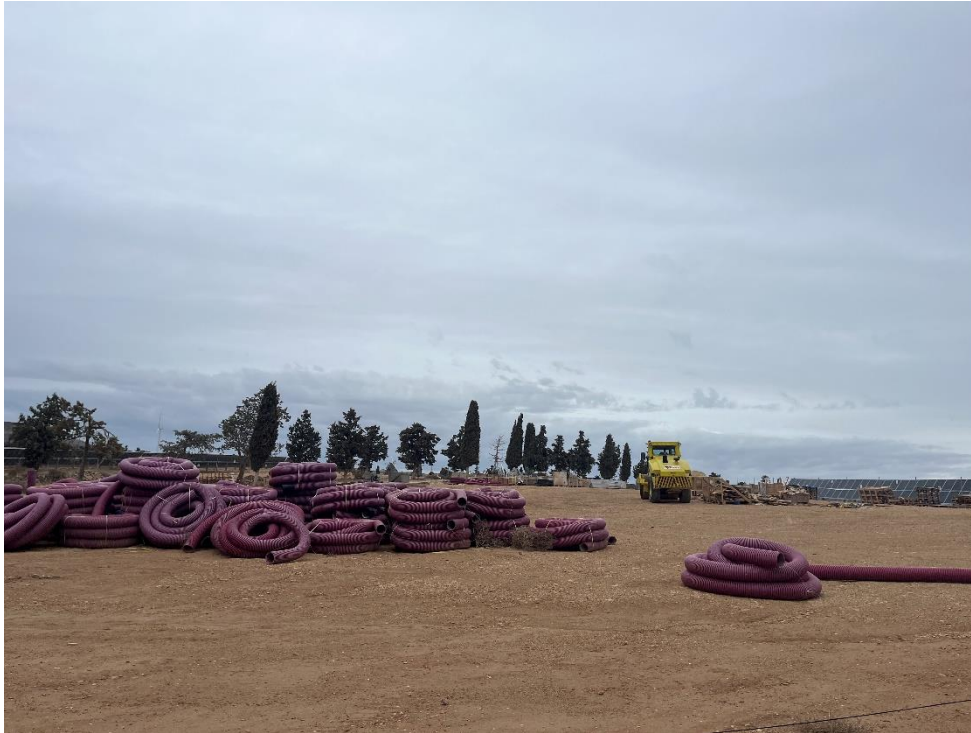
Figura 5 Acopio del material de construcción

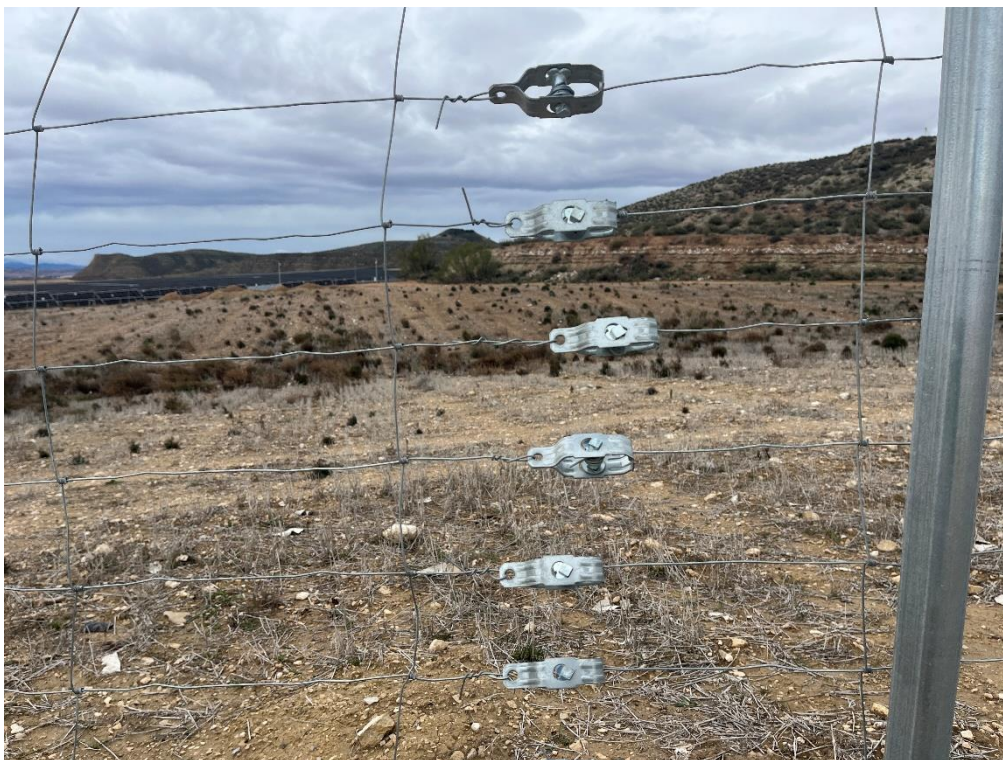
32	Después de semanas, todavía no se han instalado todas las placas esteparias en el vallado, ni se ha realizado la apertura de los pasos de fauna, así como la subsanación de los elementos punzantes.	30/06/2023	24

Figura 6 Elementos punzantes en el vallado perimetral

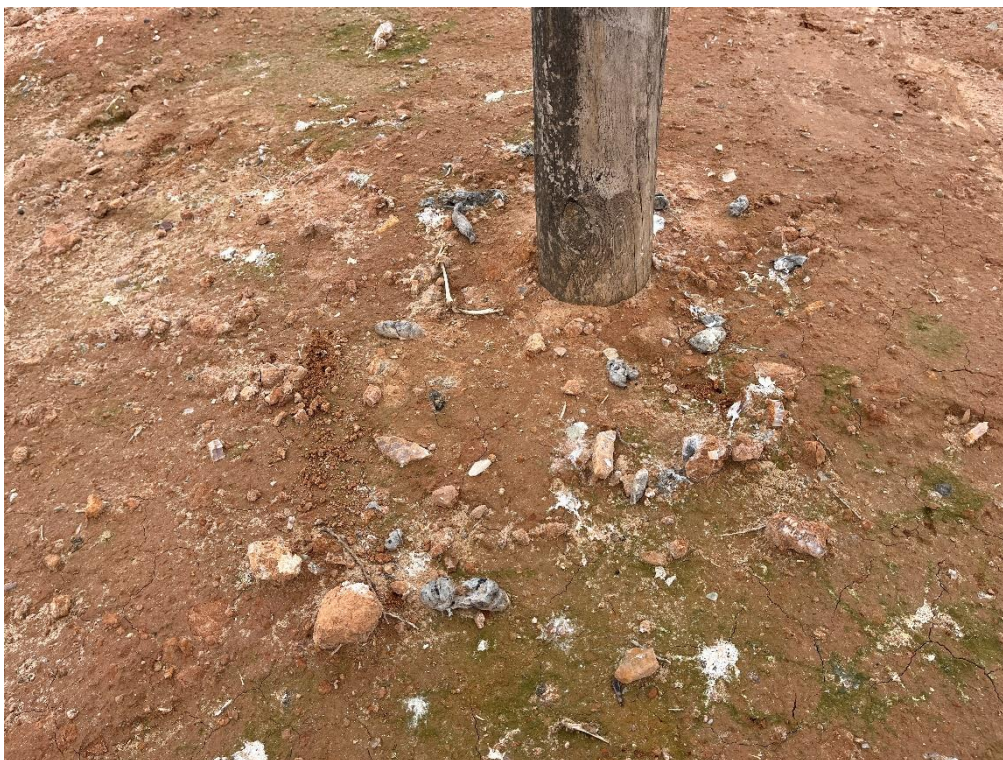
Figura 7 Indicio de uso de los posaderos

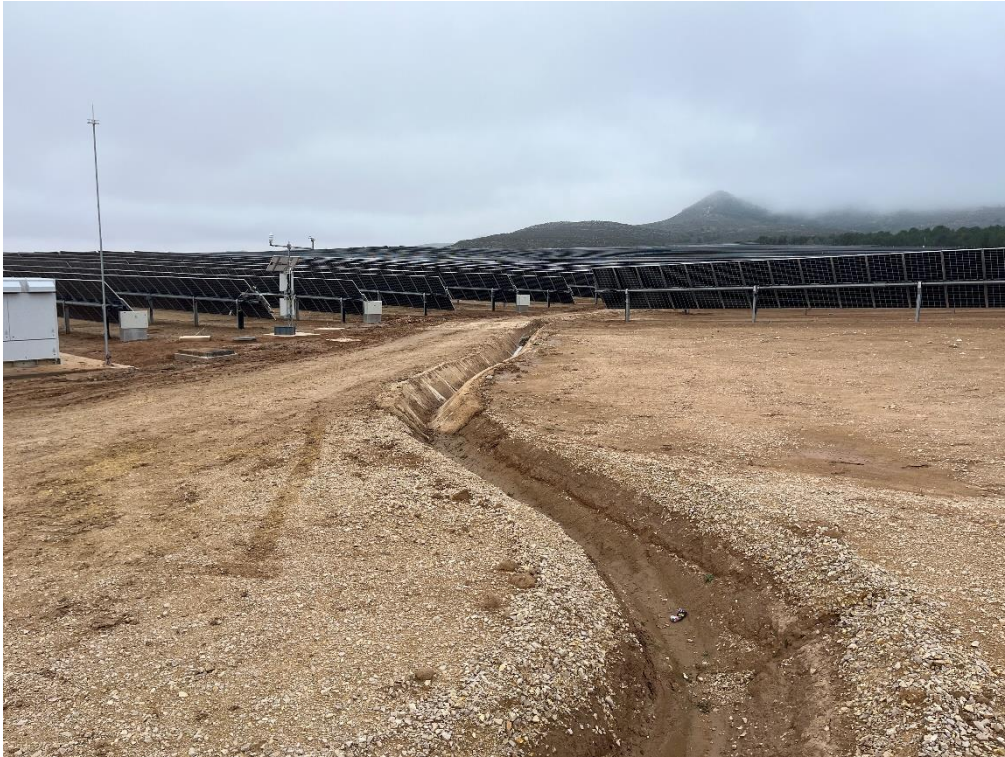
Figura 8 Apertura de cunetas

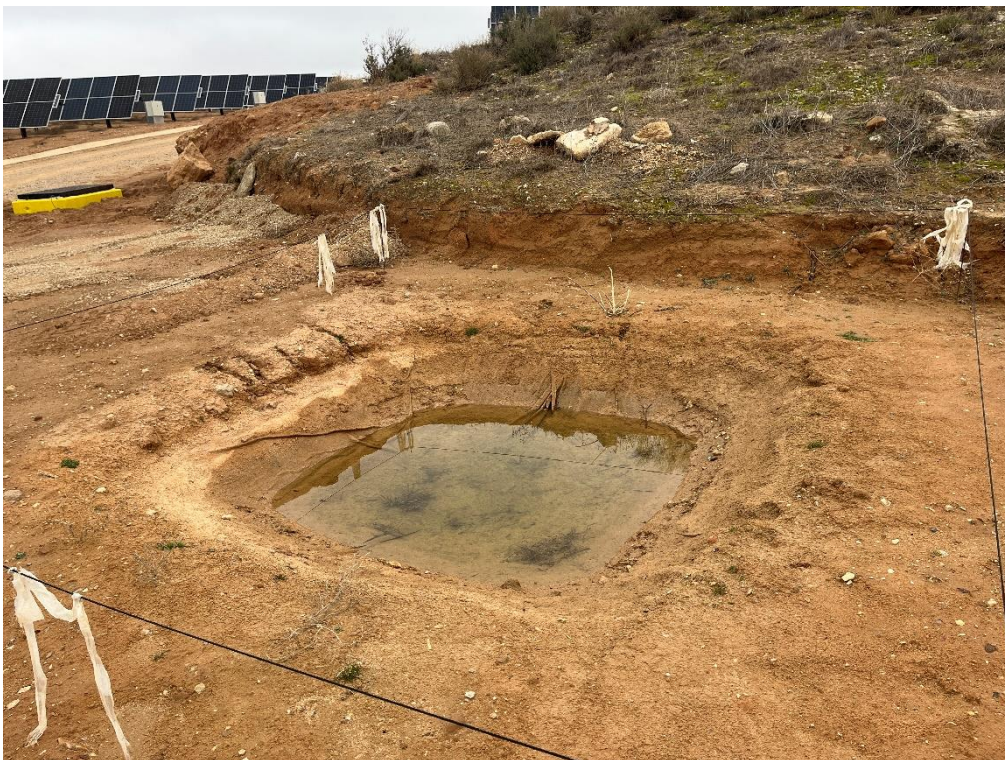
Figura 9 Bebedero-balsete
