PLANTA SOLAR FOTOVOLTAICA (FV)
“PLANA DE LA PENA 1” DE 50 MWp”

Programa de Vigilancia Ambiental

Nombre de la instalación:	FV PLANA DE LA PENA 1
Provincia/s ubicación de la instalación:	ZARAGOZA
Nombre del titular:	PLANTA SOLAR OPDE 12 S.L.
CIF del titular:	B-71.344.741
Nombre de la empresa de vigilancia:	ARGUSTEC S.L.
Tipo de EIA:	ORDINARIA
Informe de FASE de:	CONSTRUCCIÓN
Periodicidad del informe según DIA:	MENSUAL
Año de seguimiento n.º:	AÑO 2
N.º de informe y año de seguimiento	INFORME N.º 6 DEL AÑO 2
Período que recoge el informe:	FEBRERO 2024

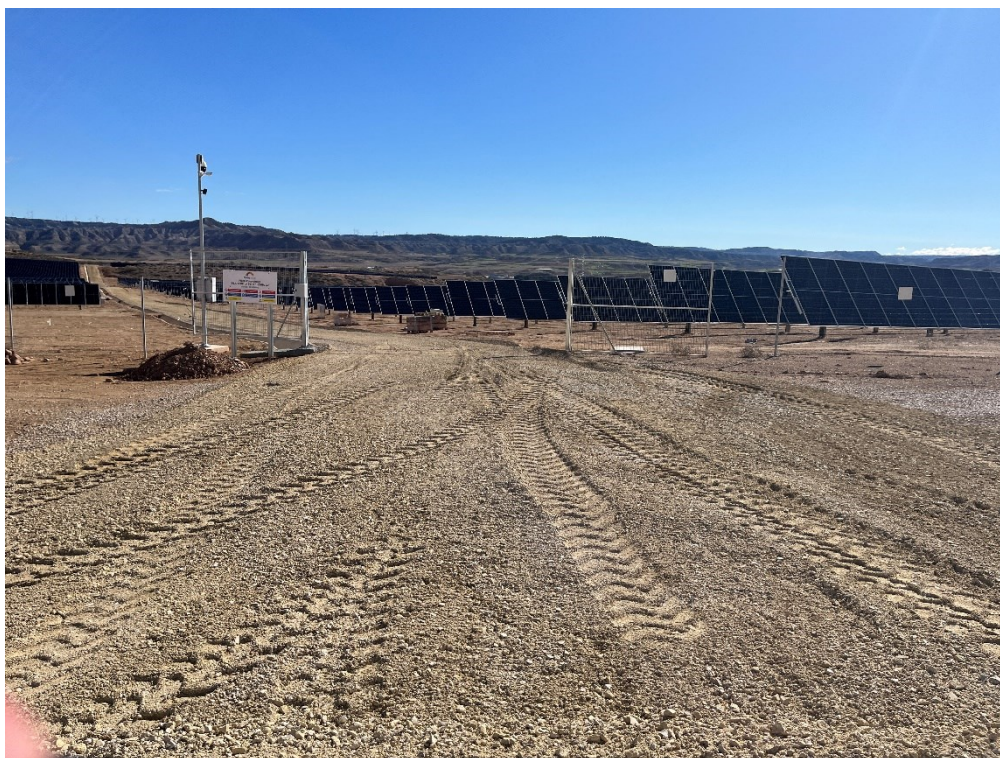
Durante este mes se ha continuado con la restauración de los viales.

Figura 2 Cimentación del vial

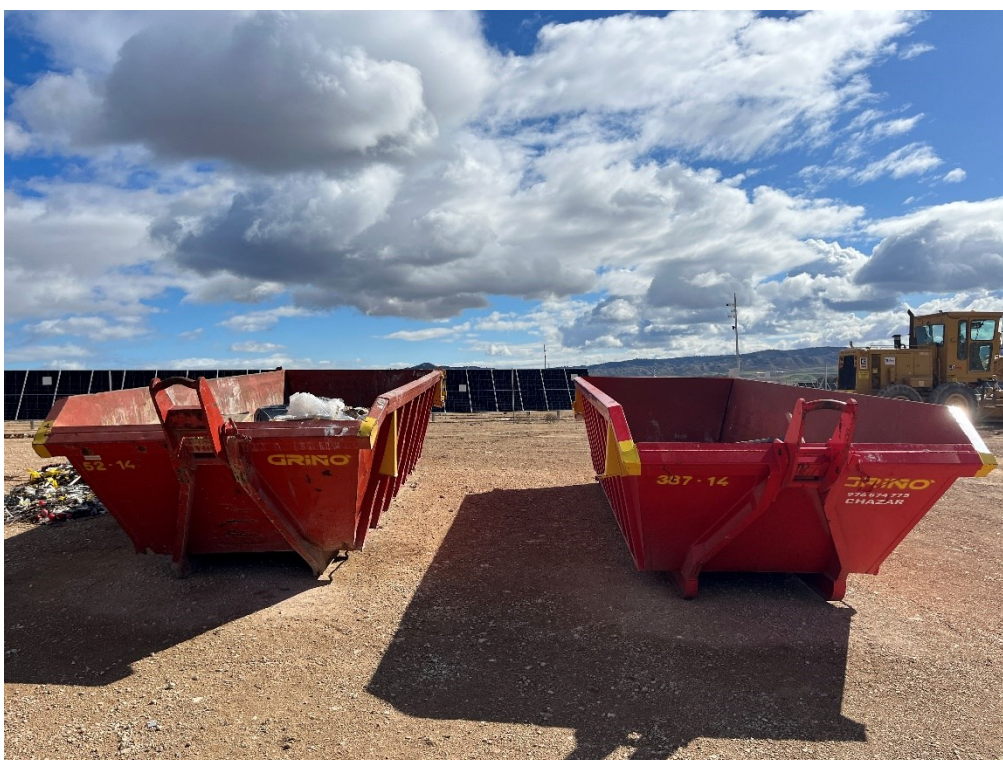
En cuanto a los residuos no peligrosos, se ha retirado el punto limpio de residuos no peligrosos de la zona de oficinas. Actualmente la obra consta de cuatro contenedores, uno para restos plásticos y envases, otro de papel y cartón. También se han instalado diversos contenedores de gran tamaño para residuo industrial de cartón madera y plástico.

Figura 3 Punto limpio de residuos no peligrosos

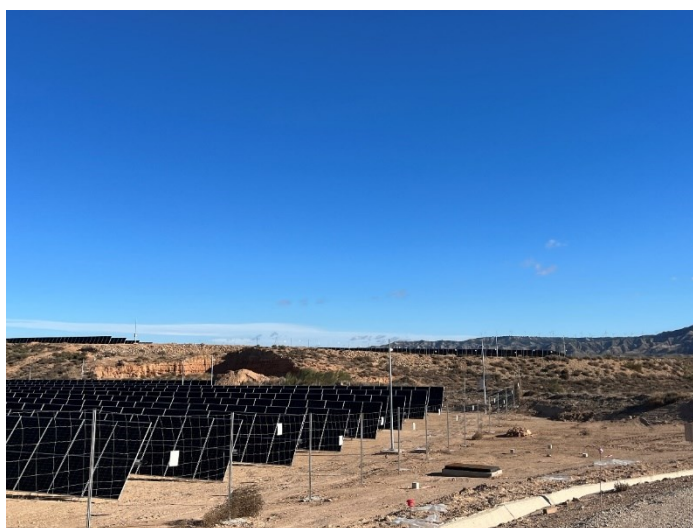
La instalación del vallado perimetral finalizó en el mes de enero, pero todavía no se ha llevado a cabo la subsanación de los elementos punzantes que se encuentran de forma abundante en el vallado perimetral.

Figura 4 Vallado perimetral

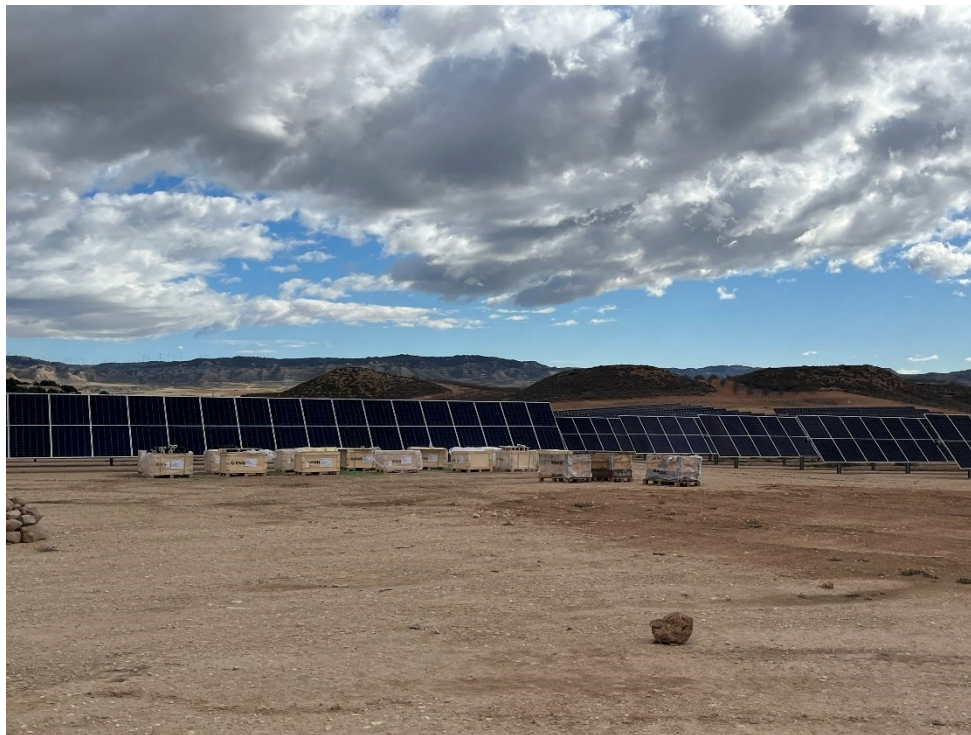
Figura 5 Acopio del material de construcción

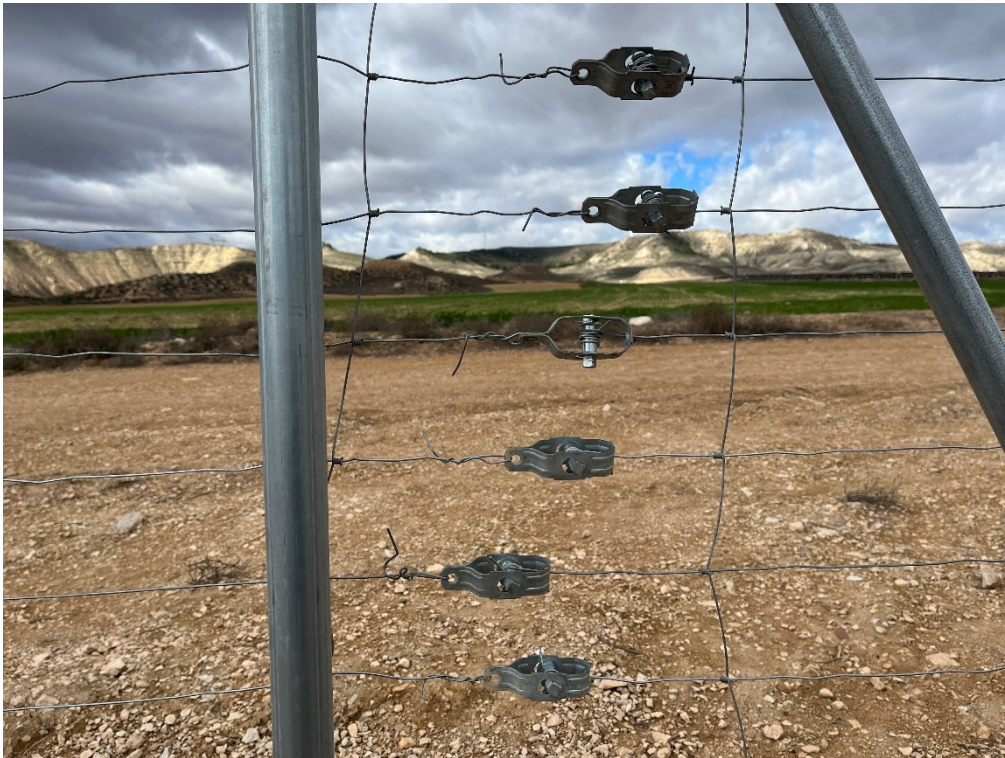
32	Después de semanas, todavía no se han instalado todas las placas esteparias en el vallado, ni se ha realizado la apertura de los pasos de fauna, así como la subsanación de los elementos punzantes.	30/06/2023	26

Figura 6 Elementos punzantes en el vallado perimetral

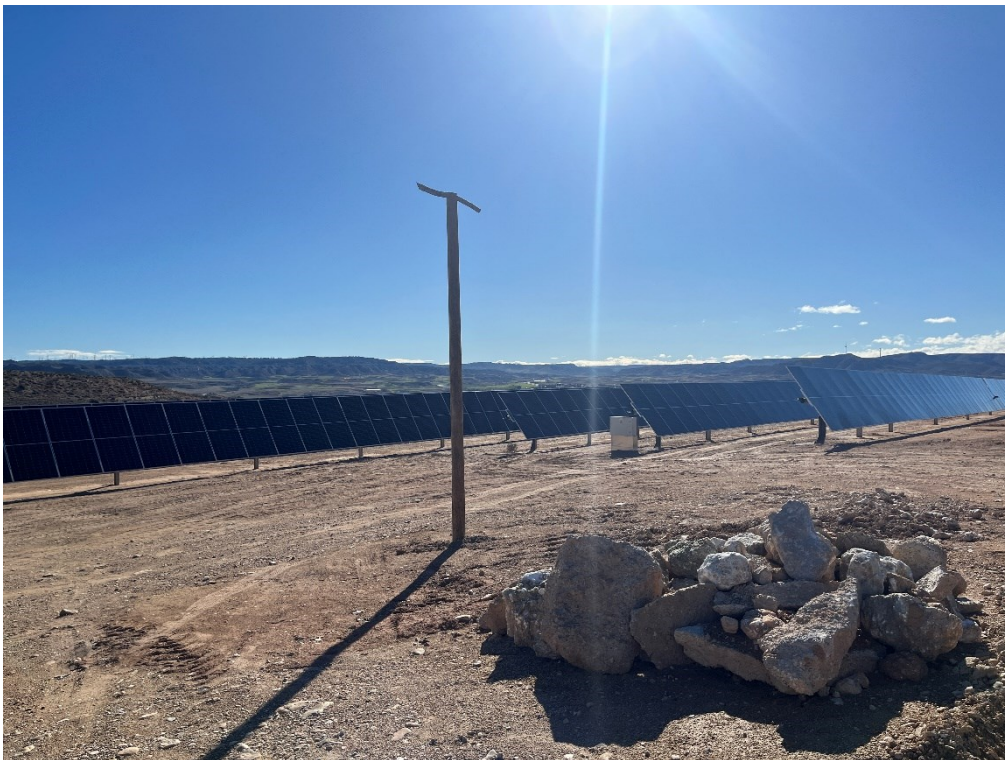
Figura 7 Posadero y refugio de herpetofauna

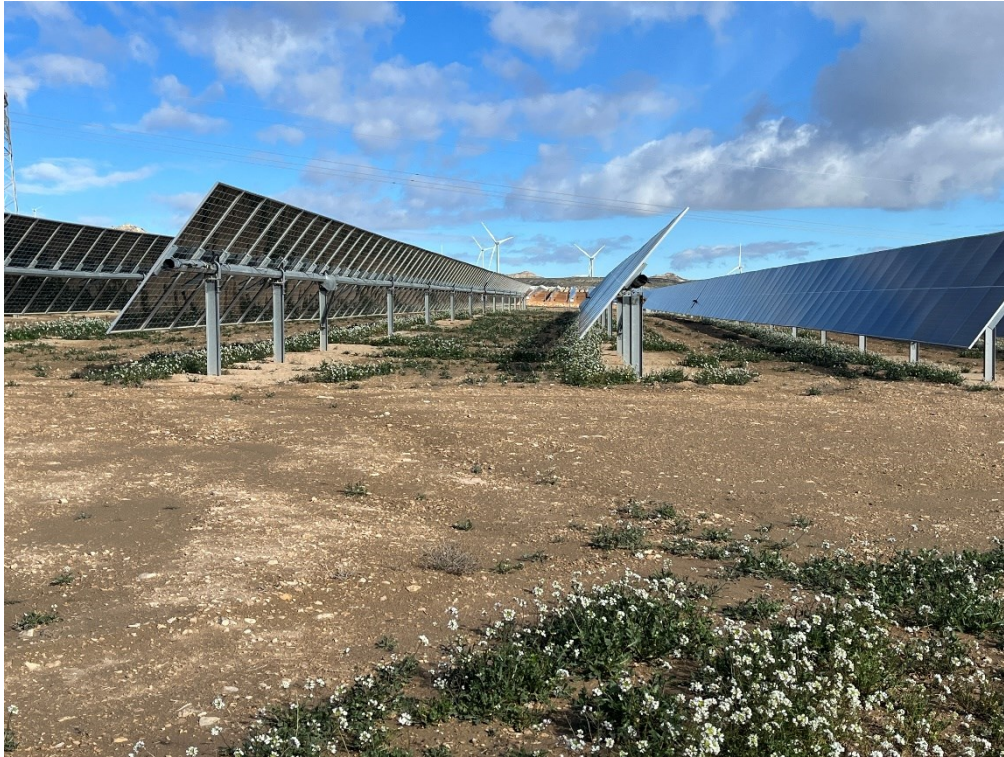
Figura 8 Evolución de la revegetación natural
