**PLANTA SOLAR FOTOVOLTAICA (FV)**  
**“PLANA DE LA PENA 1” DE 50 MWp”**

**Programa de Vigilancia Ambiental**

Nombre de la instalación:	<b>FV PLANA DE LA PENA 1</b>
Provincia/s ubicación de la instalación:	<b>ZARAGOZA</b>
Nombre del titular:	<b>PLANTA SOLAR OPDE 12 S.L.</b>
CIF del titular:	<b>B-71.344.741</b>
Nombre de la empresa de vigilancia:	<b>ARGUSTEC S.L.</b>
Tipo de EIA:	<b>ORDINARIA</b>
Informe de FASE de:	<b>CONSTRUCCIÓN</b>
Periodicidad del informe según DIA:	<b>MENSUAL</b>
Año de seguimiento n.º:	<b>AÑO 2</b>
N.º de informe y año de seguimiento	<b>INFORME N.º 9 DEL AÑO 2</b>
Período que recoge el informe:	<b>MAYO 2024</b>

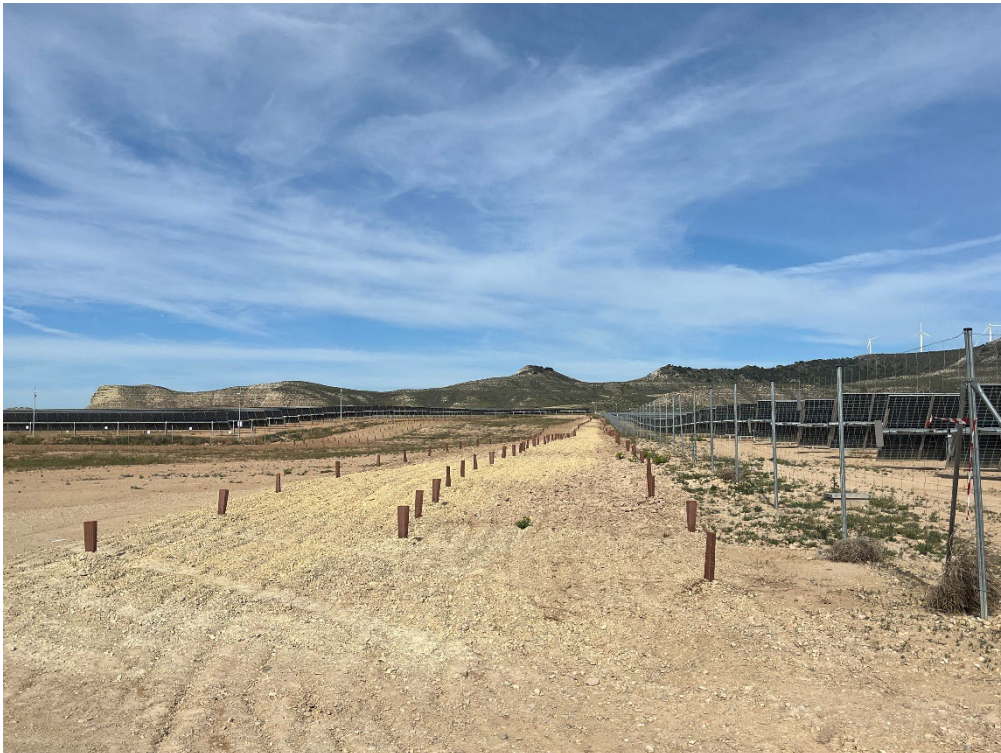
Durante este mes, se ha finalizado con la ejecución de la pantalla vegetal y se ha realizado la subsanación de los elementos punzantes del vallado perimetral.

*Figura 2 Ejecución de la pantalla vegetal*

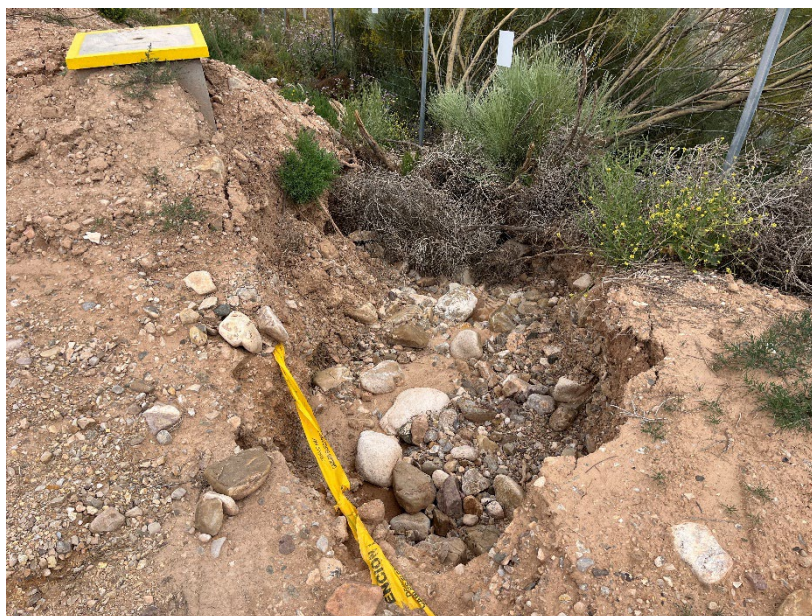
También, se esta llevando un control visual de los posibles efectos erosivos, observándose al final del vial principal ubicado en el recinto vallado más al este.

*Figura 3 Efectos erosivos*

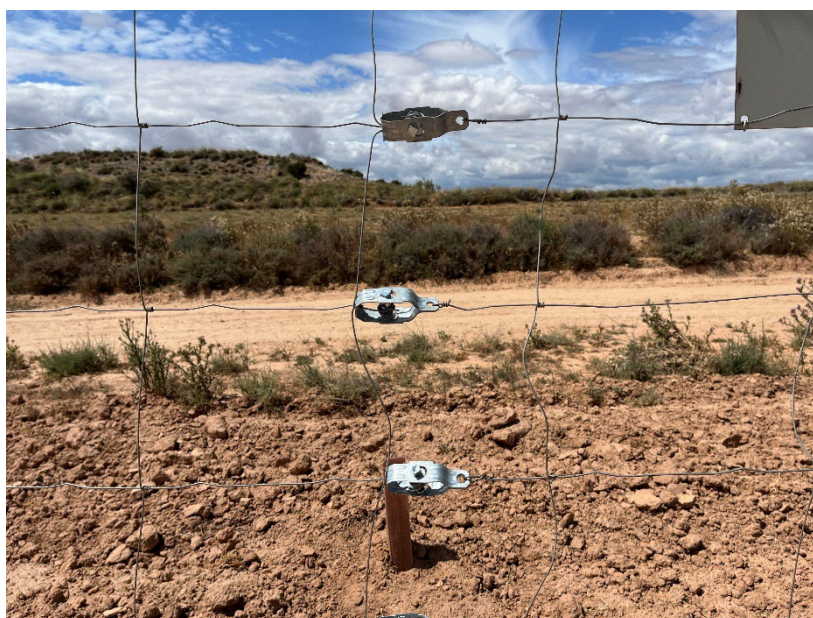
La instalación del vallado perimetral finalizó en el mes de enero, y durante este mes se ha realizado la subsanación de los elementos punzantes del vallado.

*Figura 4 Vallado perimetral sin elementos punzantes*

Nº	Incidencia	Fecha incidencia	Nº de repeticiones	Fecha resolución
32	Después de semanas, todavía no se han instalado todas las placas esteparias en el vallado, ni se ha realizado la apertura de los pasos de fauna, así como la subsanación de los elementos punzantes.	30/06/2023	30	10/05/2024
	Esta incidencia ha sido resuelta, se han subsanado las deficiencias encontradas y el vallado está correctamente instalado.

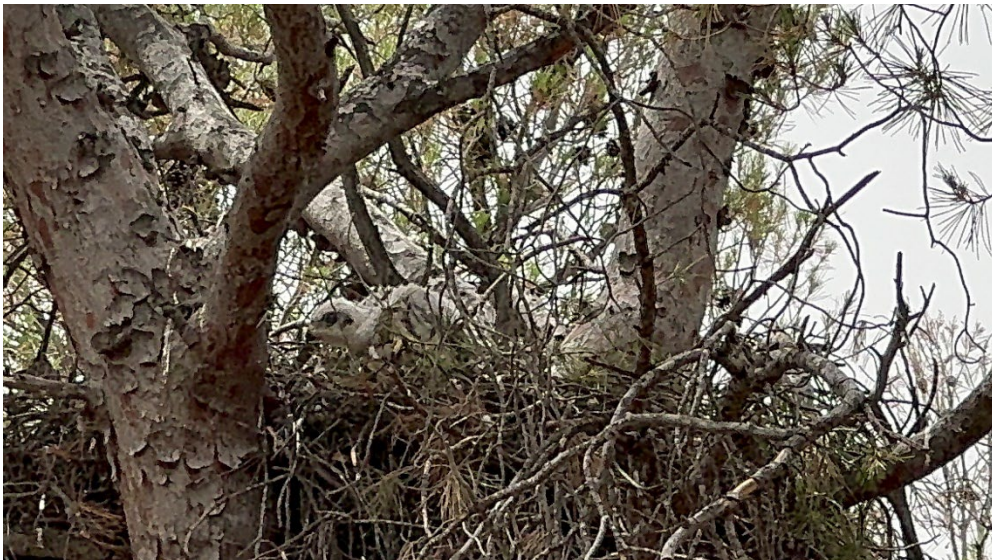
También, se está haciendo un seguimiento a las nidificaciones identificadas en la prospección faunística realizada previamente del inicio de las obras, en el que se ha identificado una pollada de dos ejemplares de busardo ratonero (*Buteo buteo*) en el nido ya prospectado anteriormente (Figura 6). Así pues, se han identificado posaderos de busardo ratonero por toda el área de implantación de la PSFV.

*Figura 5 Polluelos de busardo ratonero (Buteo buteo)*

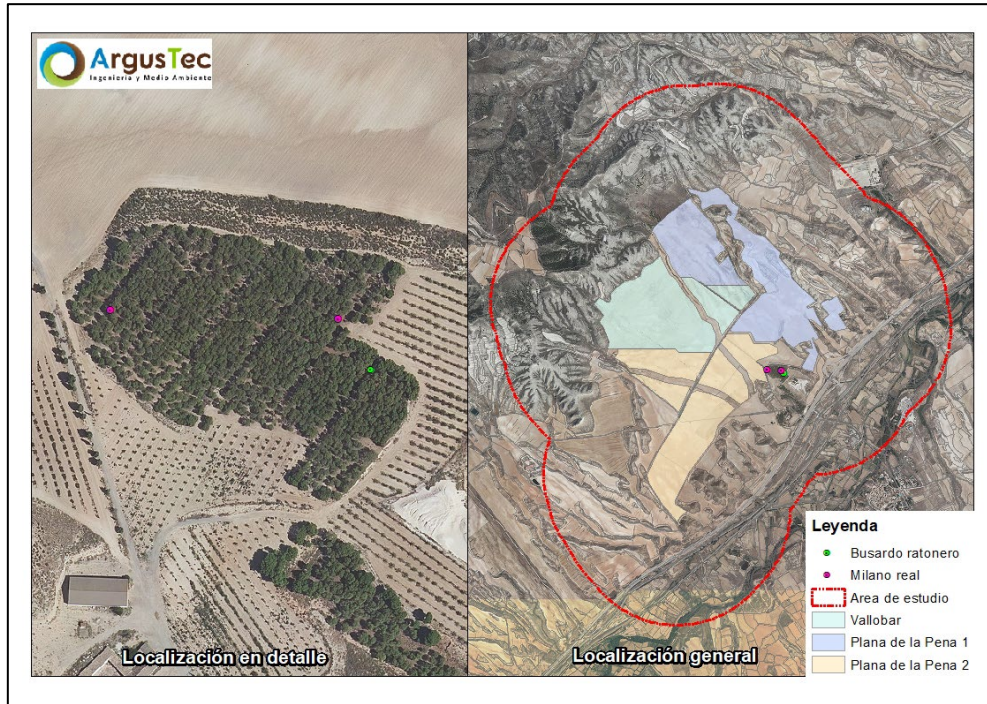
Figura 6 Localización de los nidos prospectados de forma previa al inicio de las obras

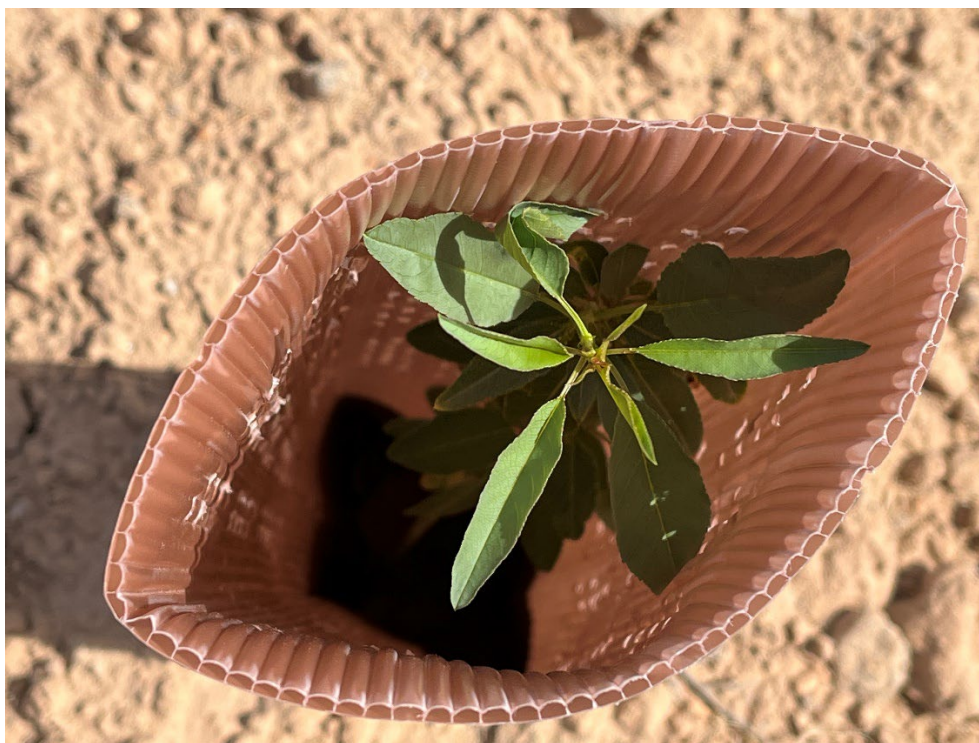
*Figura 7 Ejemplar de la pantalla vegetal (Prunus dulcis)*

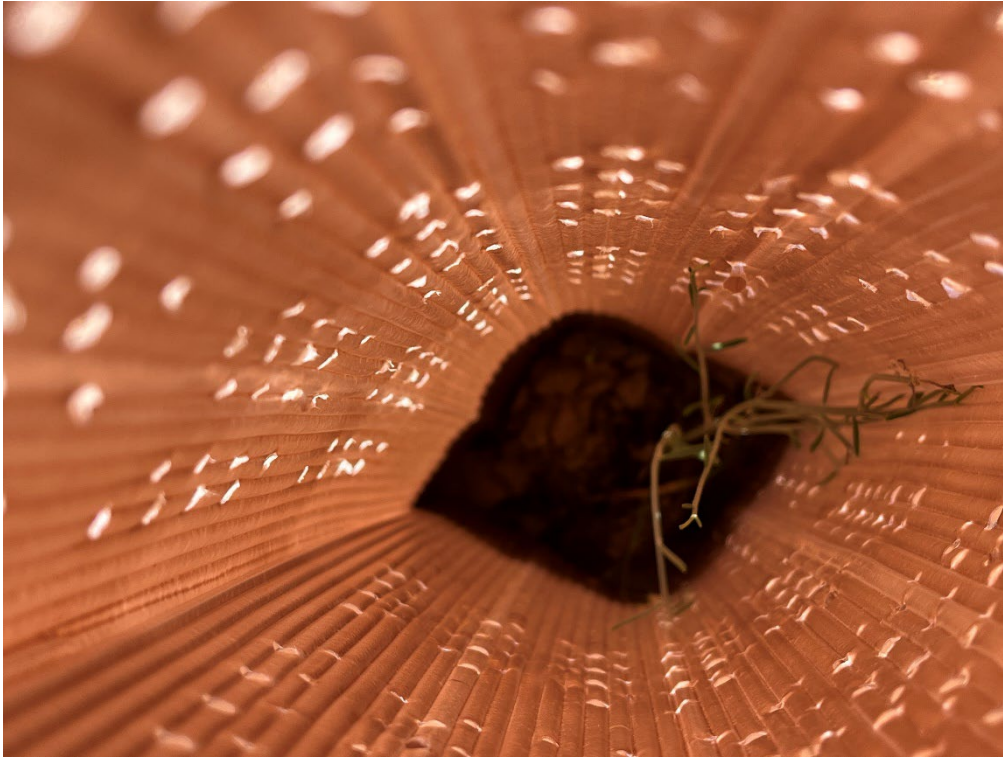
Figura 8 Ejemplar de la pantalla vegetal (*Rosmarinus officinalis*)

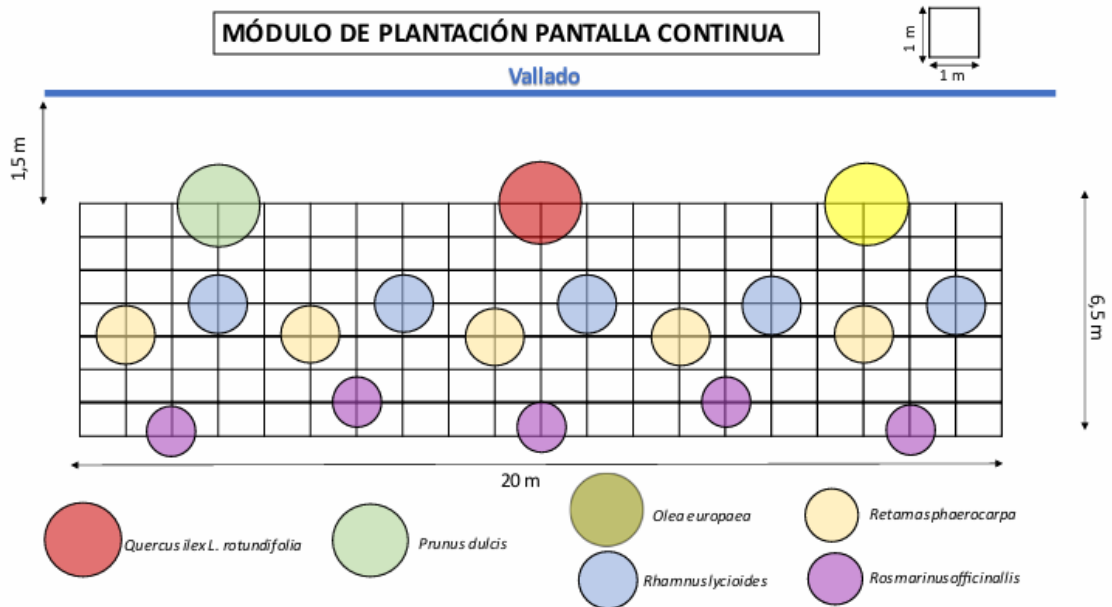
Figura 9 Marco de plantación de la pantalla vegetal

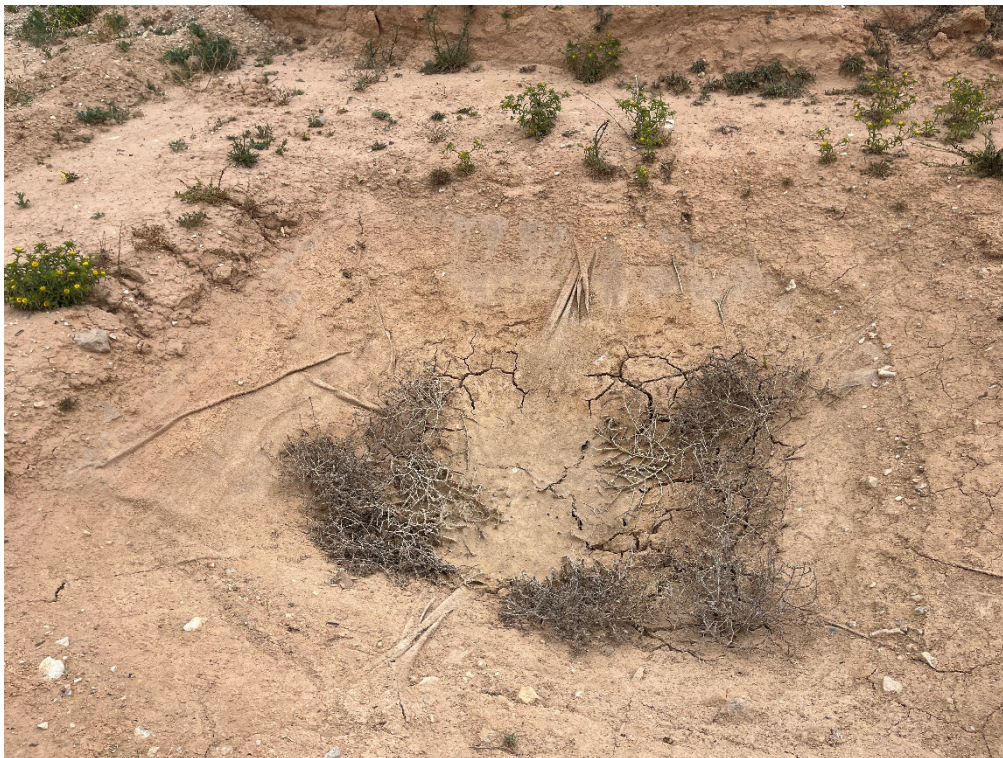
*Figura 10 Estado del bebedero-balsete*

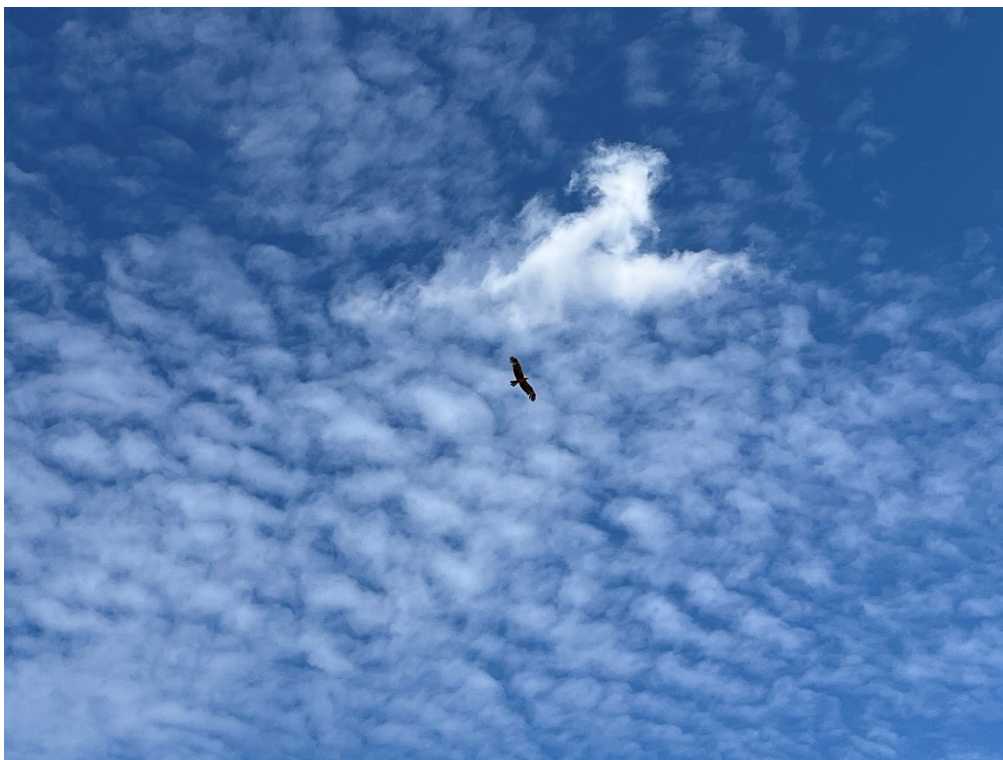
*Figura 11 Milano real (Milvus milvus)*

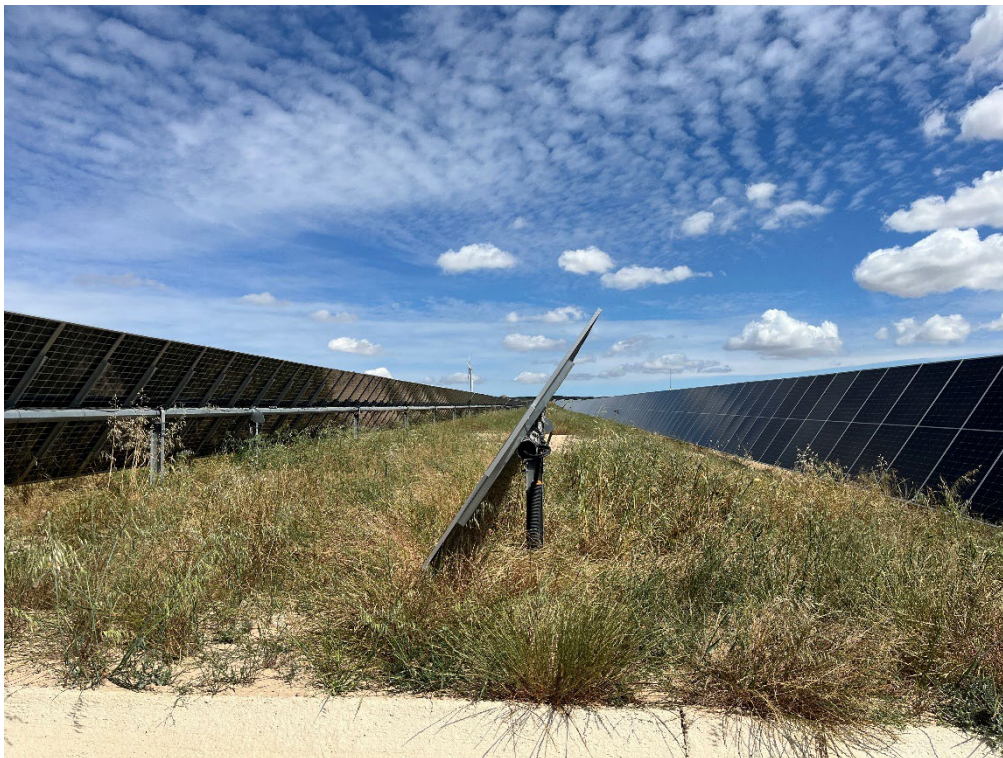
*Figura 12 Estado de la revegetación natural*

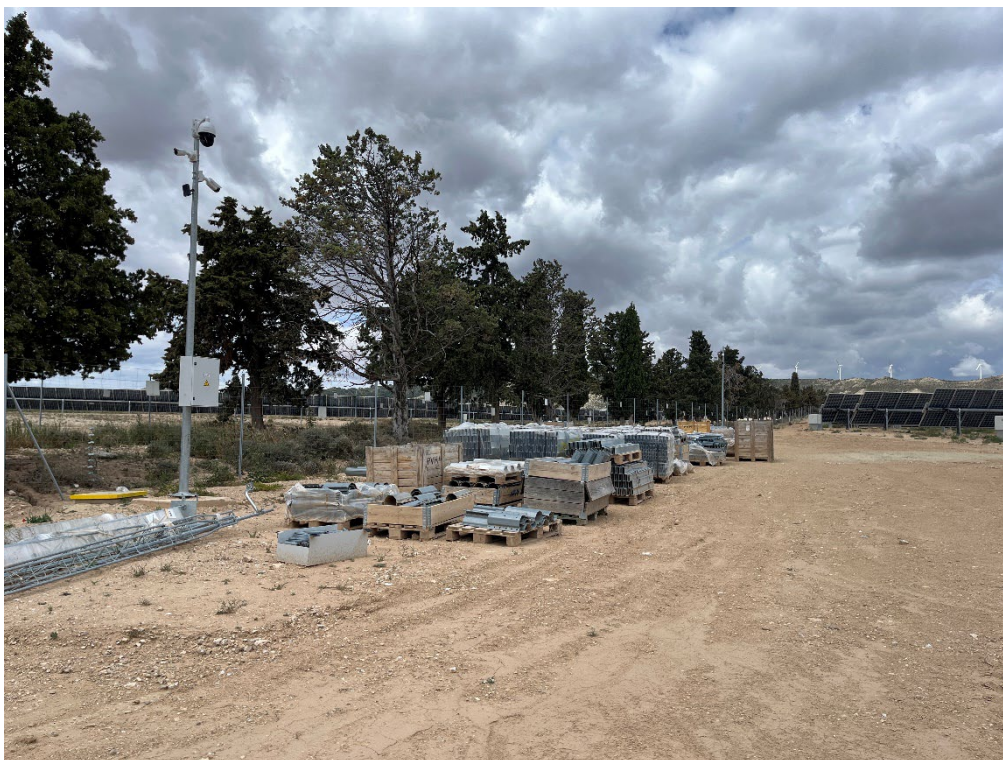
*Figura 13 Acopio del material de construcción*
