PLANTA SOLAR FOTOVOLTAICA (FV)
“PLANA DE LA PENA 2” DE 55 MWp”

Programa de Vigilancia Ambiental

Nombre de la instalación:	FV PLANA DE LA PENA 2
Provincia/s ubicación de la instalación:	ZARAGOZA
Nombre del titular:	PLANTA SOLAR OPDE 13 S.L.
CIF del titular:	B-71.344.741
Nombre de la empresa de vigilancia:	ARGUSTEC S.L.
Tipo de EIA:	ORDINARIA
Informe de FASE de:	CONSTRUCCIÓN
Periodicidad del informe según DIA:	MENSUAL
Año de seguimiento n.º:	AÑO 2
N.º de informe y año de seguimiento	INFORME N.º 2 DEL AÑO 2
Período que recoge el informe:	OCTUBRE 2023

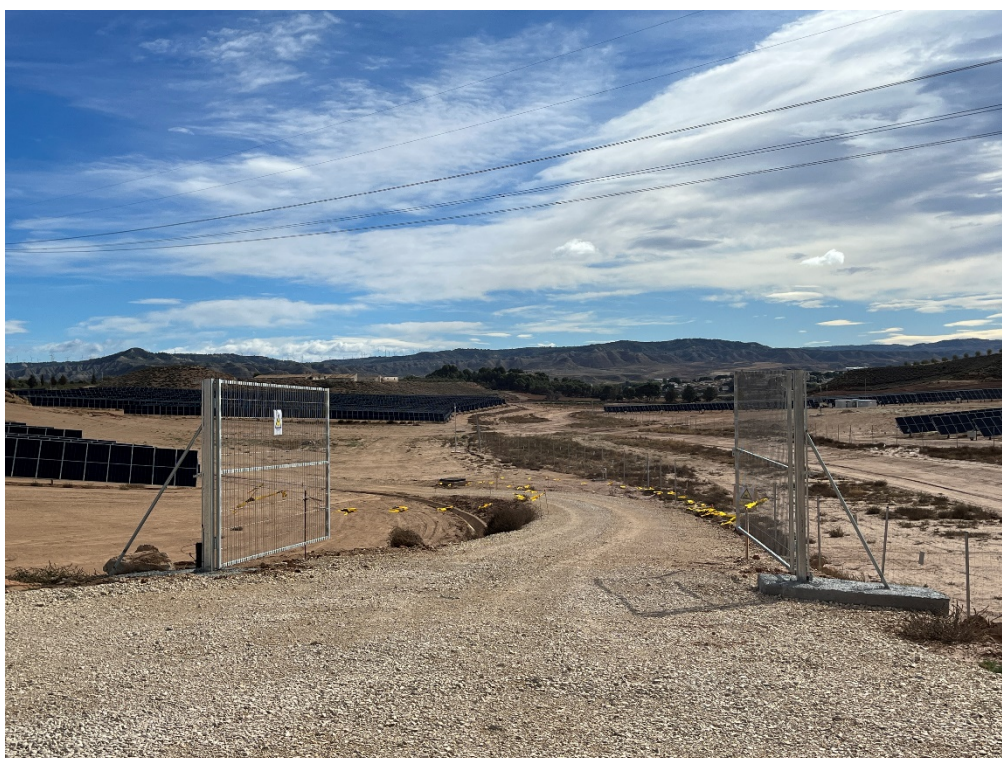
Durante este mes se ha continuado con la apertura y cimentación de las cunetas del vial interno.

Figura 2 Cimentación de las puertas

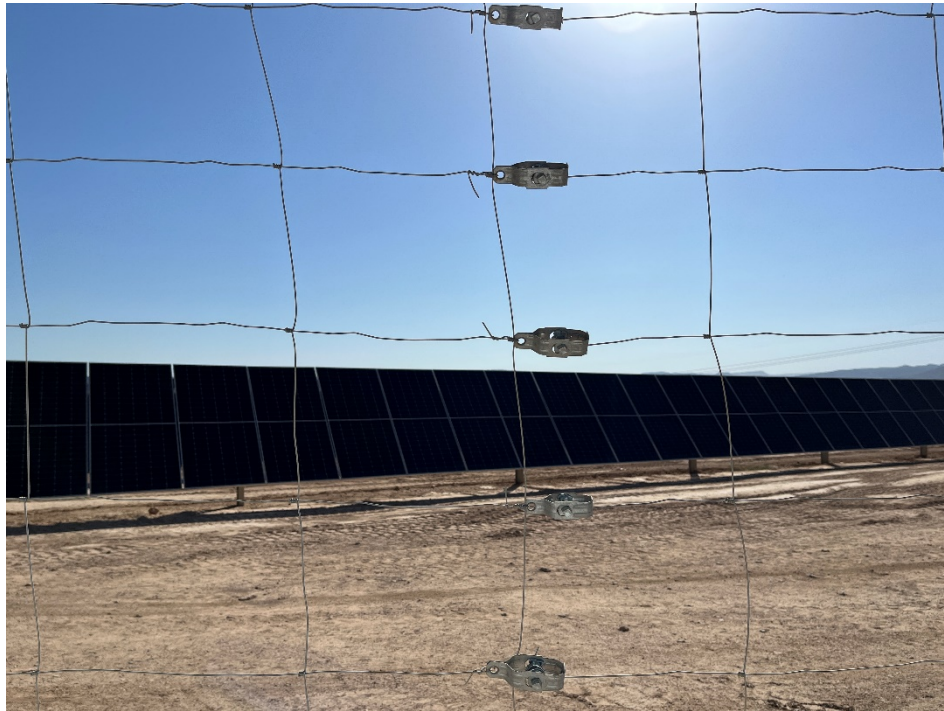
La instalación del vallado perimetral ha continuado durante el mes de octubre con la colocación del mallado cinegético, pero aún no se ha llevado a cabo la colocación de todas las placas anticolidión de aves restantes.

Figura 4 Elementos punzantes en el vallado perimetral

32	Después de semanas, todavía no se han instalado todas las placas esteparias en el vallado, ni se ha realizado la apertura de los pasos de fauna, así como la subsanación de los elementos punzantes	30/06/2023	17

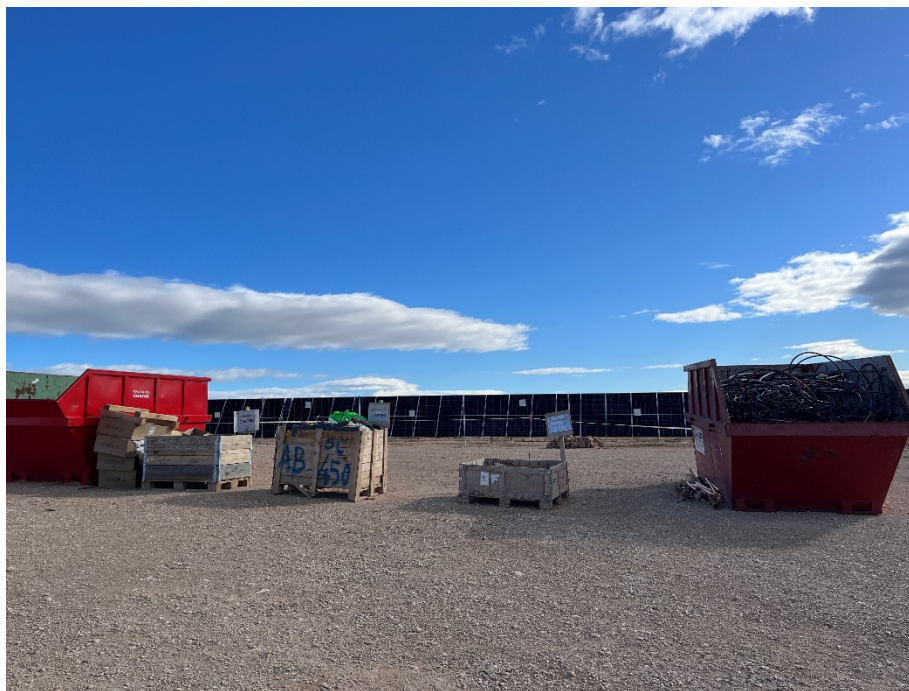
Figura 5 Punto limpio de residuos no peligrosos

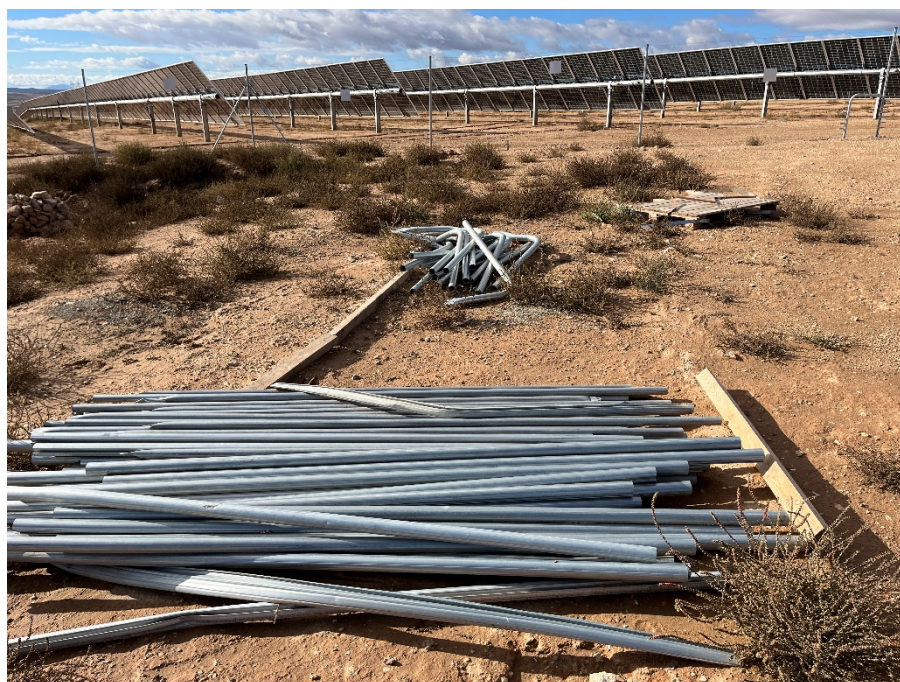
Los distintos acopios de material de construcción y zonas de aparcamiento de vehículos y maquinaria se han realizado en zonas destinadas para la labor y sobre terreno de cultivo.

Figura 6 Acopio del material de construcción
