PLANTA SOLAR FOTOVOLTAICA (FV)
“PLANA DE LA PENA 2” DE 55 MWp”

Programa de Vigilancia Ambiental

Nombre de la instalación:	FV PLANA DE LA PENA 2
Provincia/s ubicación de la instalación:	ZARAGOZA
Nombre del titular:	PLANTA SOLAR OPDE 13 S.L.
CIF del titular:	B-71.344.741
Nombre de la empresa de vigilancia:	ARGUSTEC S.L.
Tipo de EIA:	ORDINARIA
Informe de FASE de:	CONSTRUCCIÓN
Periodicidad del informe según DIA:	MENSUAL
Año de seguimiento n.º:	AÑO 2
N.º de informe y año de seguimiento	INFORME N.º 4 DEL AÑO 2
Período que recoge el informe:	DICIEMBRE 2023

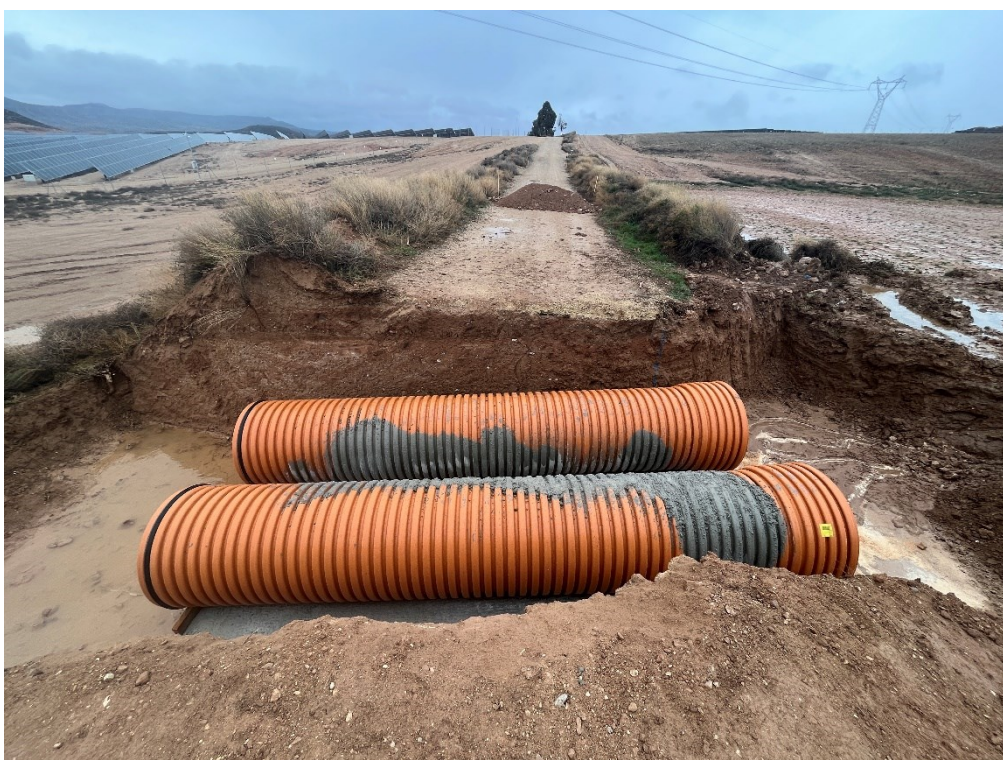
Durante este mes, se ha realizado la instalación de tubos de drenaje para evitar la acumulación y estancamiento del agua.

Figura 2 Instalación de tubos de drenaje

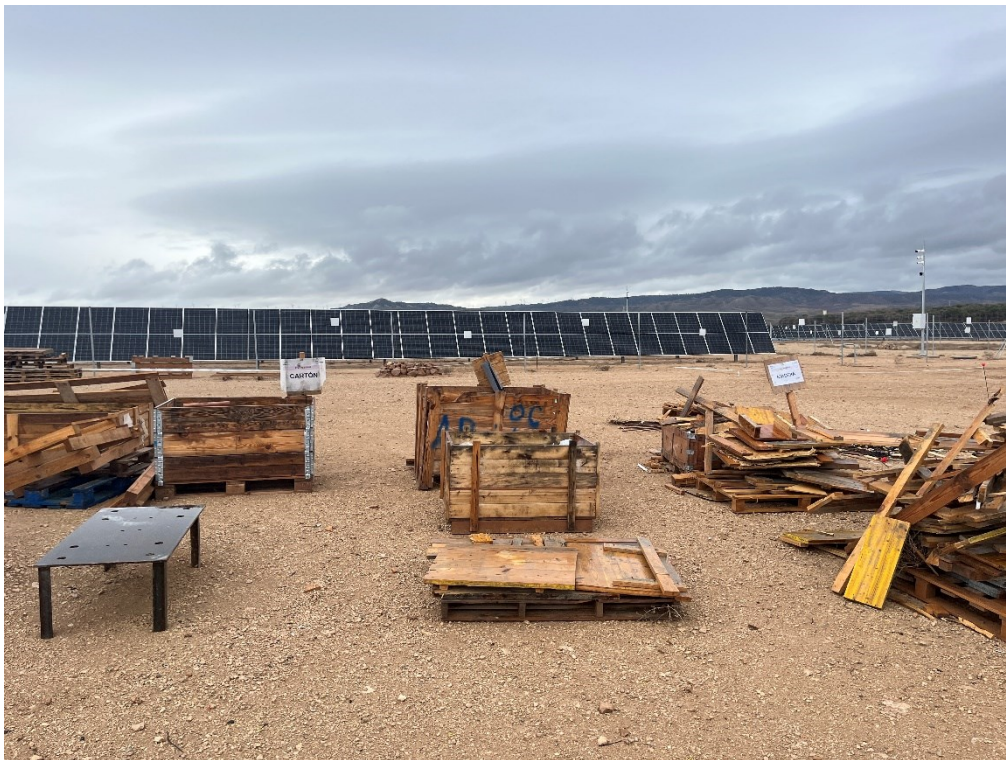
En cuanto a los residuos no peligrosos, se ha retirado el punto limpio de residuos no peligrosos de la zona de oficinas. Actualmente la obra consta de cuatro contenedores, uno para restos plásticos y envases, otro de papel y cartón. También se han instalado diversos contenedores de gran tamaño para residuo industrial de cartón madera y plástico.

Figura 3 Punto limpio de residuos no peligrosos

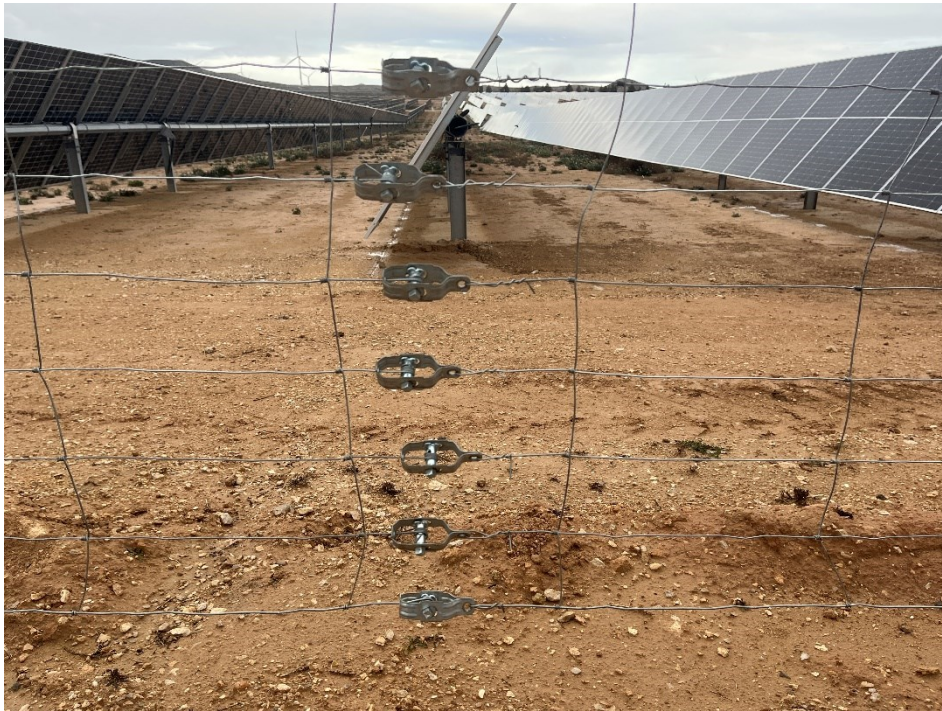
La instalación del vallado perimetral se ha continuado durante el mes de diciembre, pero todavía no se ha llevado a cabo la subsanación de los elementos punzantes que se encuentran de forma abundante en el vallado perimetral.

Figura 4 Elementos punzantes del vallado perimetral

32	Después de semanas, todavía no se han instalado todas las placas esteparias en el vallado, ni se ha realizado la apertura de los pasos de fauna, así como la subsanación de los elementos punzantes	30/06/2023	22

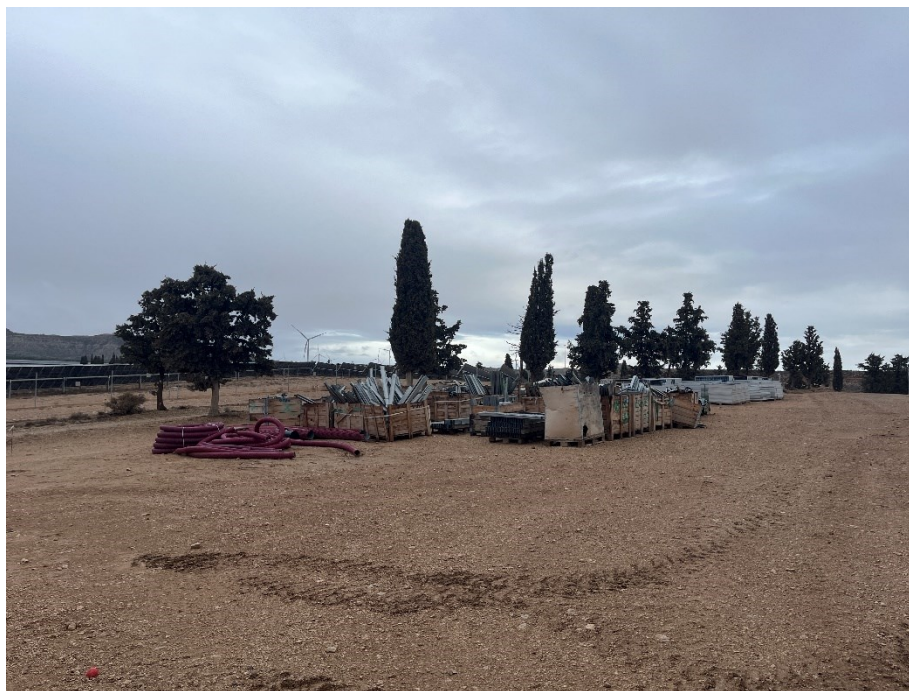
Figura 5 Acopio del material de construcción

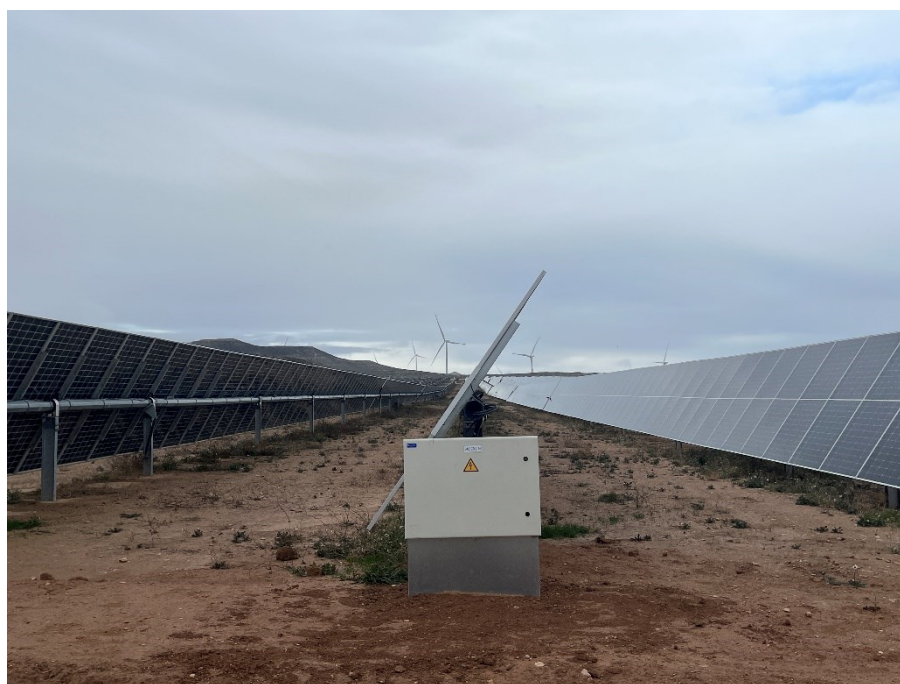
Figura 6 Estado de la vegetación

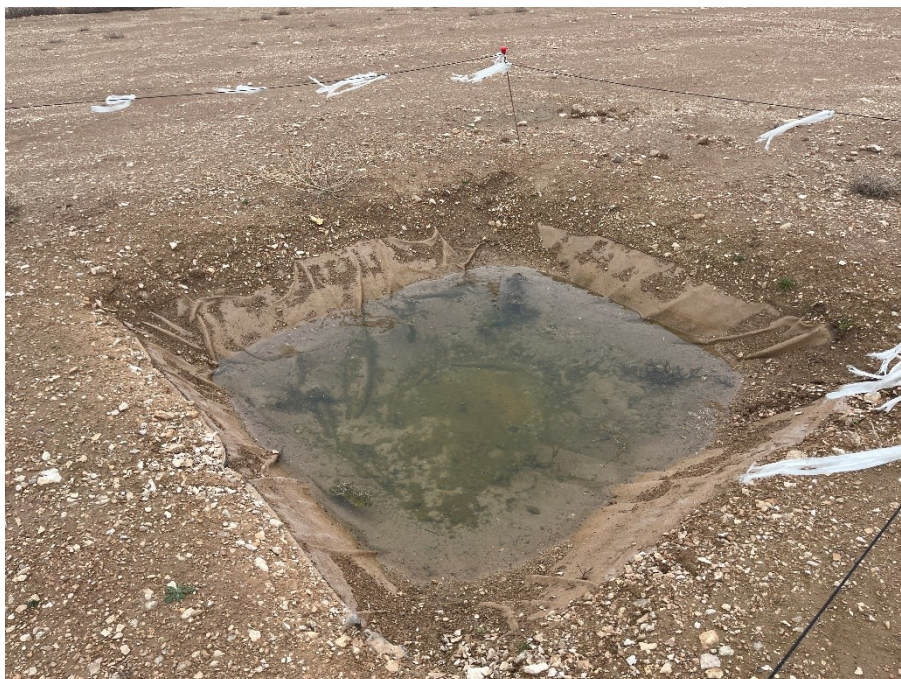
Figura 7 Bebedero-balsete

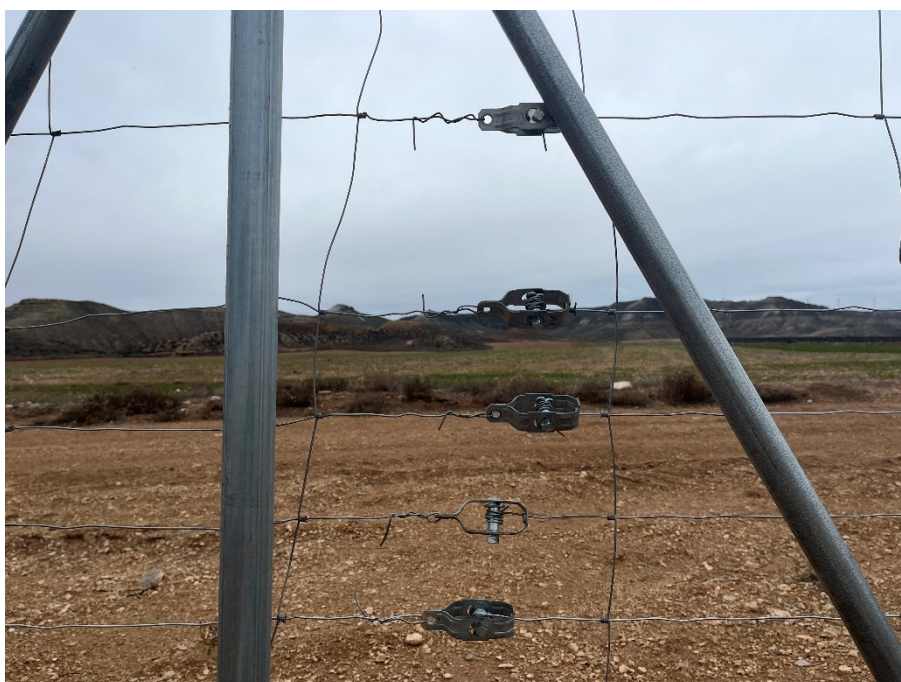
Figura 8 Elementos punzantes

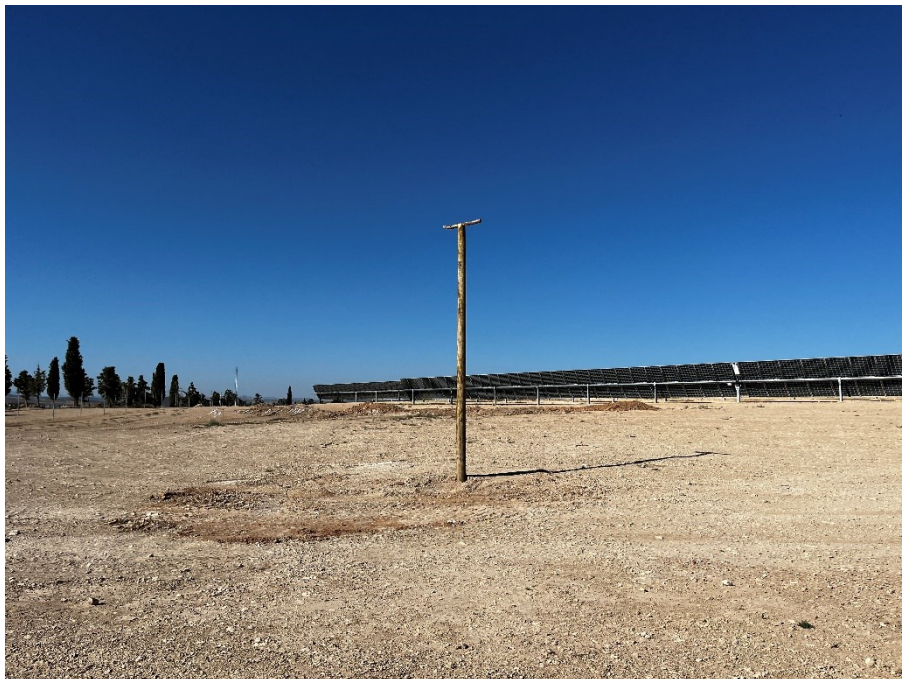
Figura 9 Posadero
