PLANTA SOLAR FOTOVOLTAICA (FV)
“PLANA DE LA PENA 2” DE 55 MWp”

Programa de Vigilancia Ambiental

Nombre de la instalación:	FV PLANA DE LA PENA 2
Provincia/s ubicación de la instalación:	ZARAGOZA
Nombre del titular:	PLANTA SOLAR OPDE 13 S.L.
CIF del titular:	B-71.344.741
Nombre de la empresa de vigilancia:	ARGUSTEC S.L.
Tipo de EIA:	ORDINARIA
Informe de FASE de:	CONSTRUCCIÓN
Periodicidad del informe según DIA:	MENSUAL
Año de seguimiento n.º:	AÑO 2
N.º de informe y año de seguimiento	INFORME N.º 5 DEL AÑO 2
Período que recoge el informe:	ENERO 2024

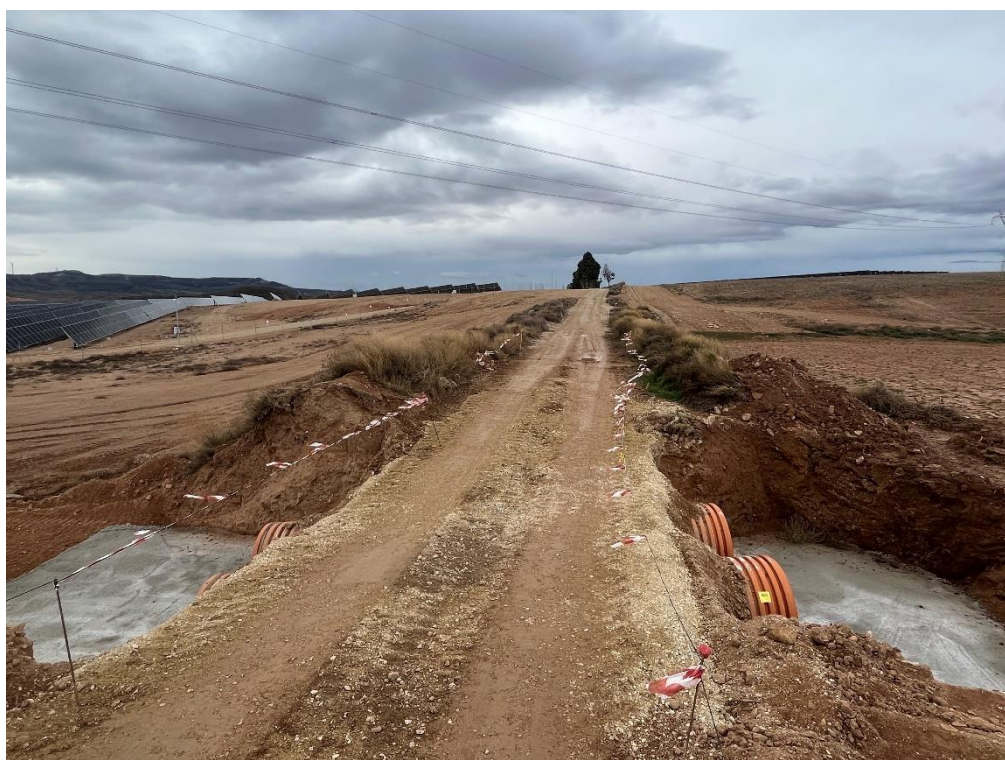
Durante este mes, se ha realizado el cierre de tubos de drenaje para evitar la acumulación y estancamiento del agua, y se han restaurado los viales.

Figura 2 Instalación de tubos de drenaje

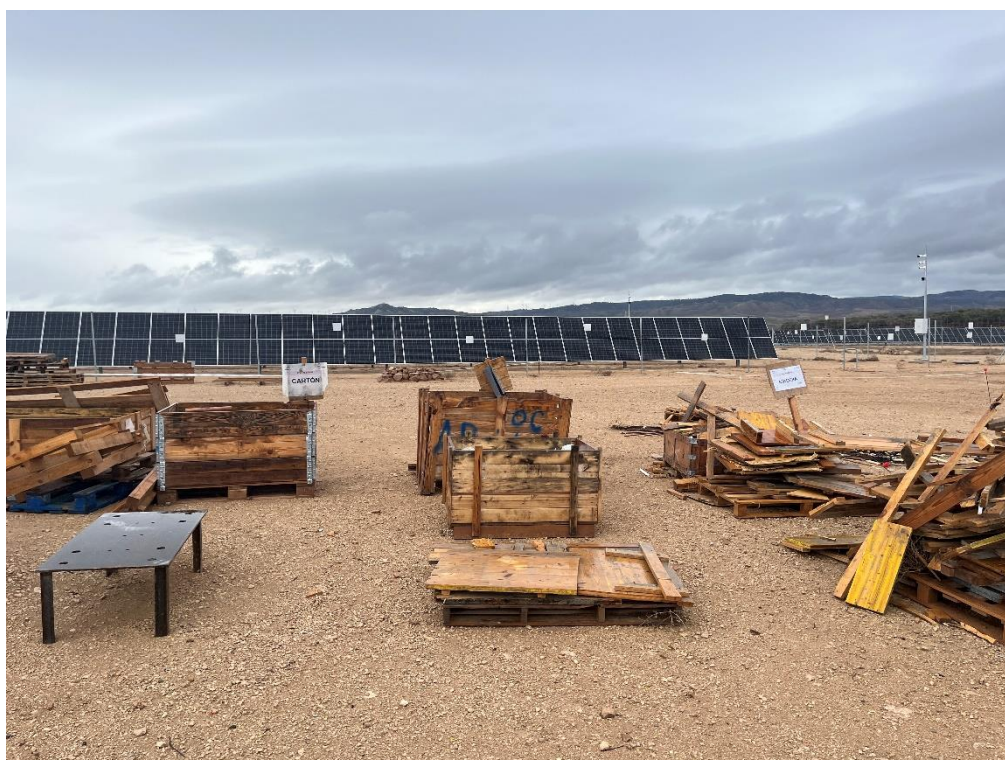
En cuanto a los residuos no peligrosos, se ha retirado el punto limpio de residuos no peligrosos de la zona de oficinas. Actualmente la obra consta de cuatro contenedores, uno para restos plásticos y envases, otro de papel y cartón. También se han instalado diversos contenedores de gran tamaño para residuo industrial de cartón madera y plástico.

Figura 3 Punto limpio de residuos no peligrosos

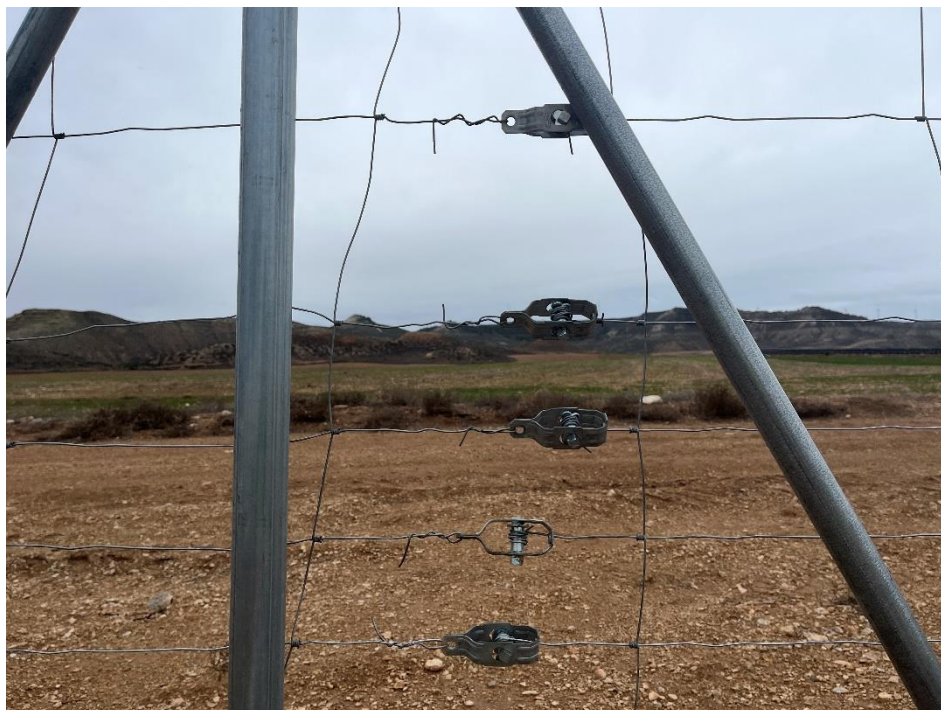
La instalación del vallado perimetral se ha continuado durante el mes de enero, pero todavía no se ha llevado a cabo la subsanación de los elementos punzantes que se encuentran de forma abundante en el vallado perimetral.

Figura 4 Elementos punzantes del vallado perimetral

32	Después de semanas, todavía no se han instalado todas las placas esteparias en el vallado, ni se ha realizado la apertura de los pasos de fauna, así como la subsanación de los elementos punzantes	30/06/2023	24

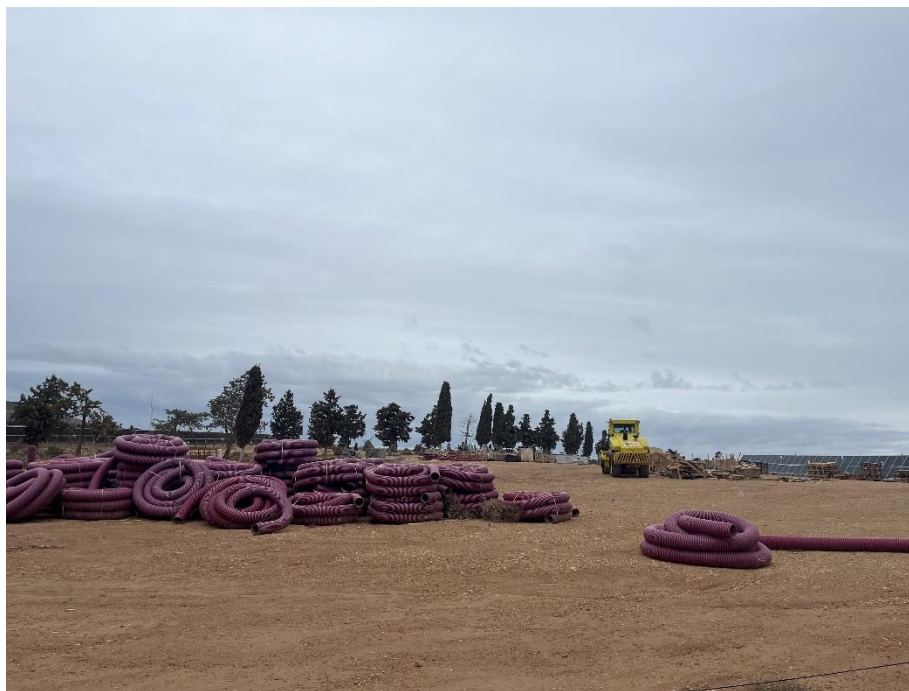
Figura 5 Acopio del material de construcción

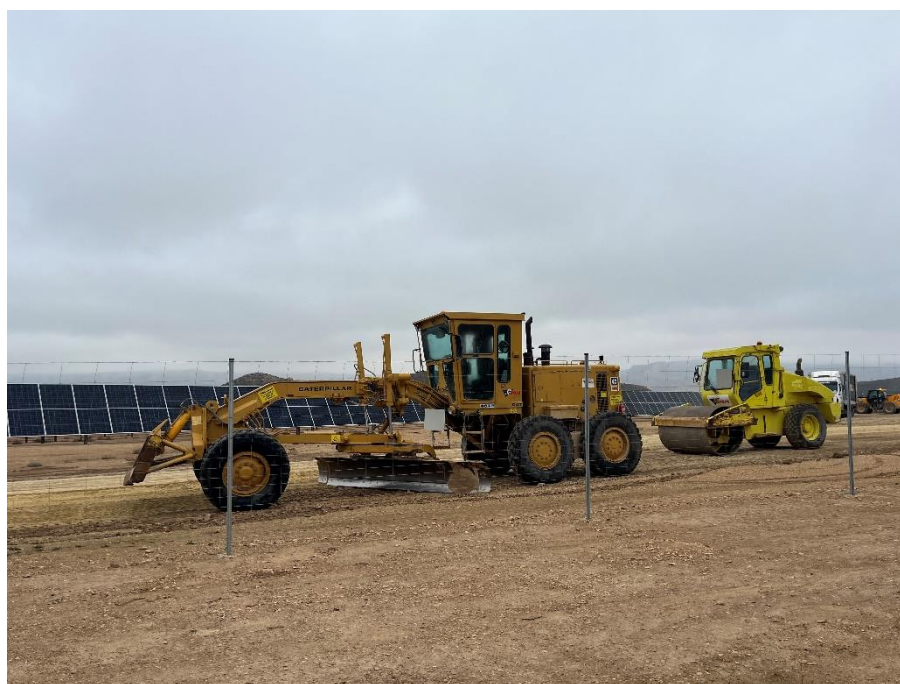
Figura 6 Restauración de los viales

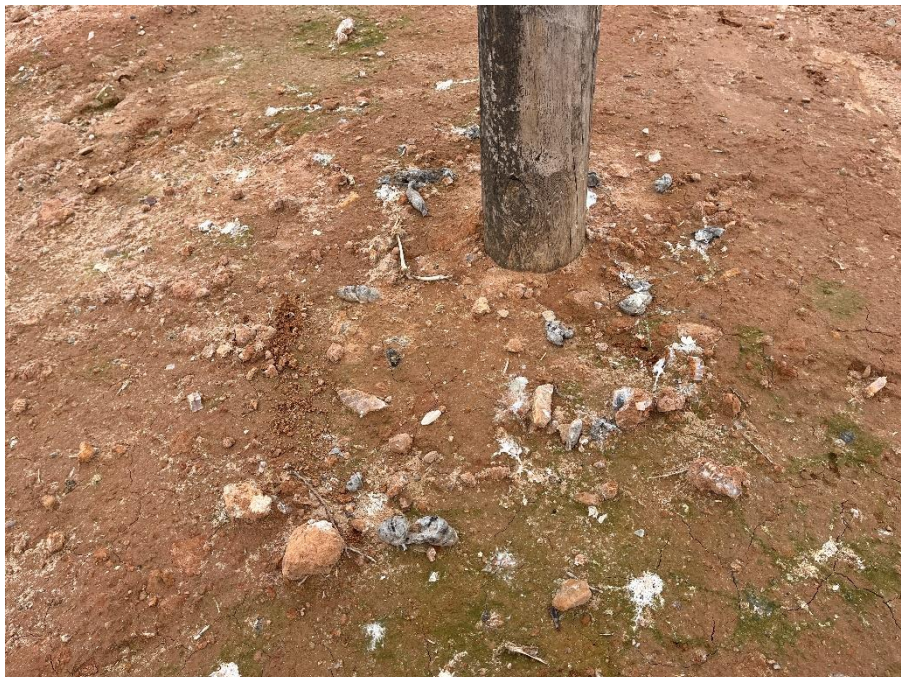
Figura 7 Indicios de uso de los posaderos

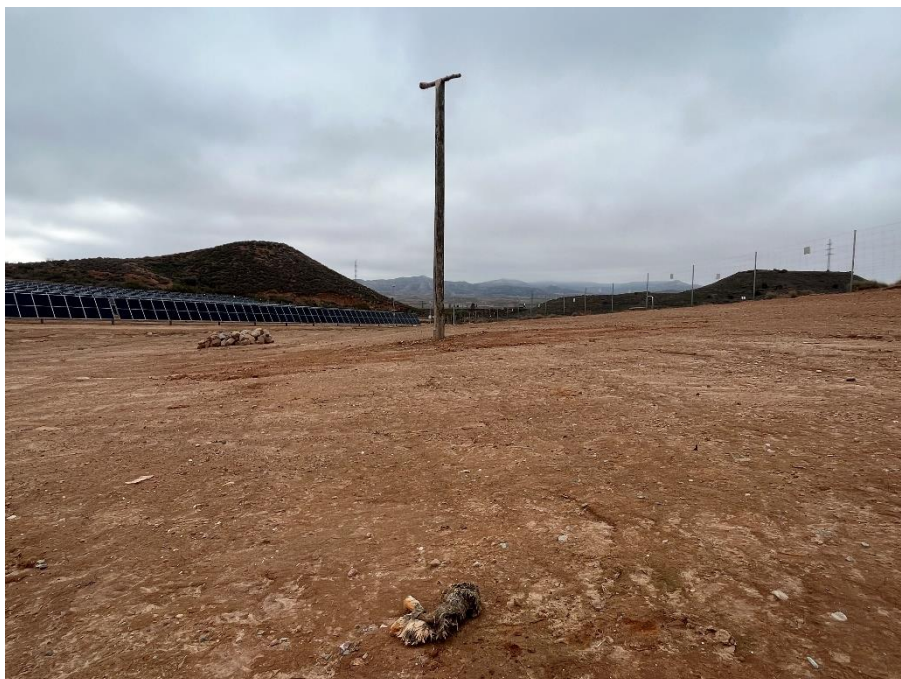
Figura 8 Indicios de uso de los posaderos

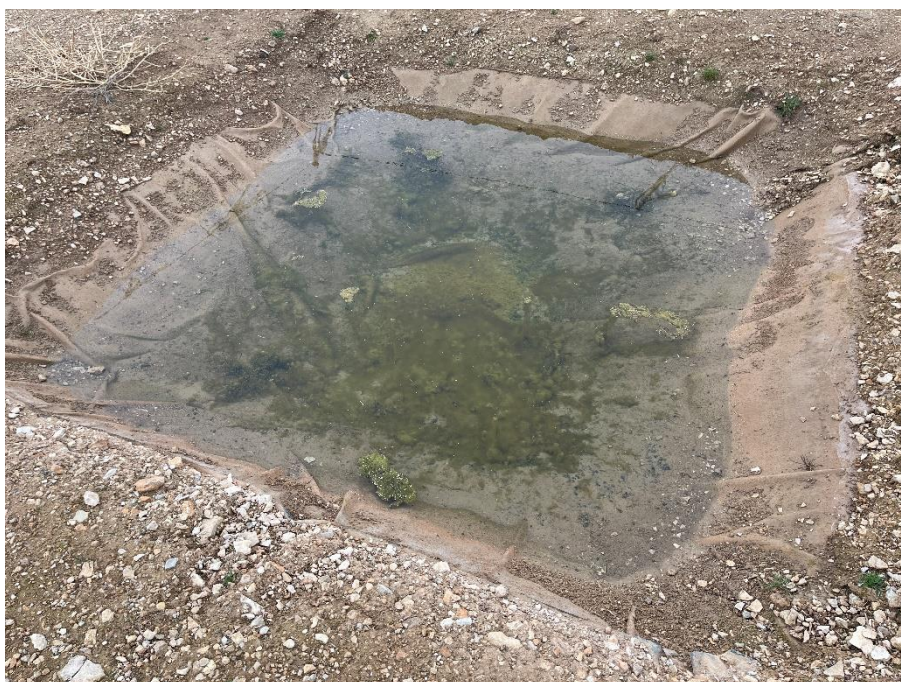
Figura 10 Bebedero-Balsete
