PLANTA SOLAR FOTOVOLTAICA (FV)
“PLANA DE LA PENA 2” DE 55 MWp”

Programa de Vigilancia Ambiental

| Informe de FASE de: | CONSTRUCCIÓN |
| N.º de informe y año de seguimiento | INFORME N.º 9 DEL AÑO 2 |

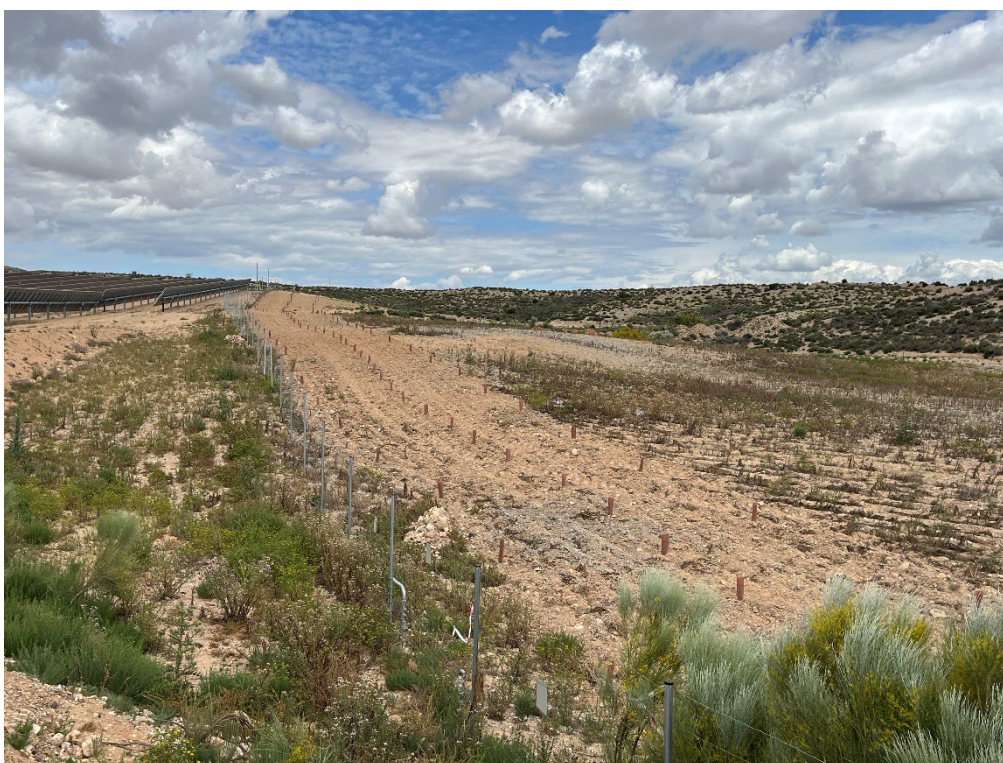
Durante este mes se ha finalizado la ejecución de la pantalla vegetal, y se ha realizado la subsanación de los elementos punzantes del vallado perimetral.

Figura 2 Ejecución de la pantalla vegetal

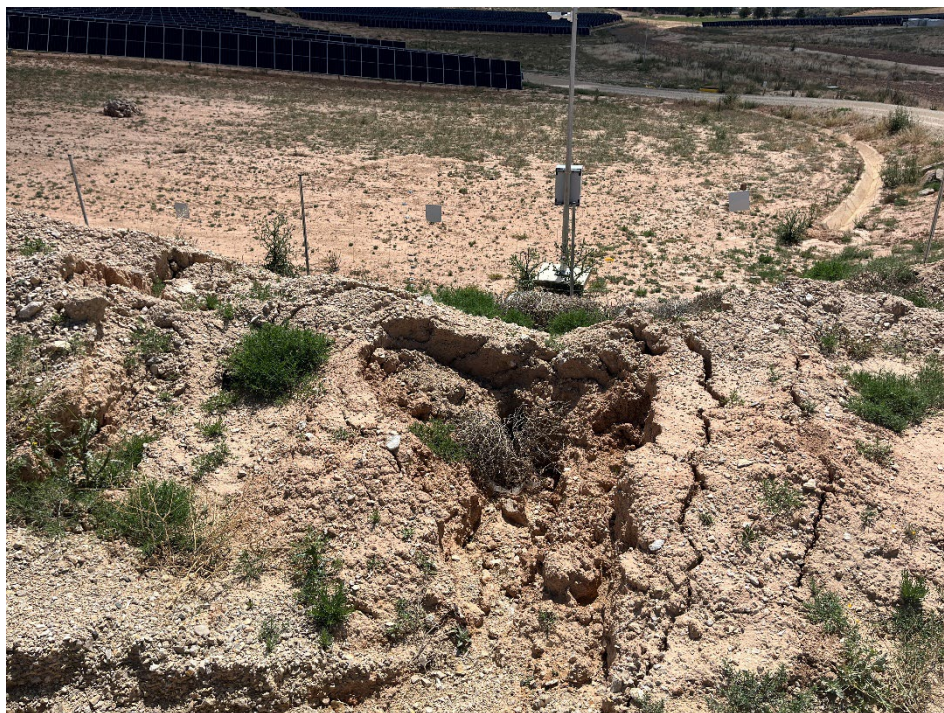
Figura 3 Efectos erosivos

También, se esta realizando un control de los efectos erosivos que puede presentar el PSFV, encontrándose en varias zonas, principalmente en la ladera que queda a la derecha de la entrada al campo 2.

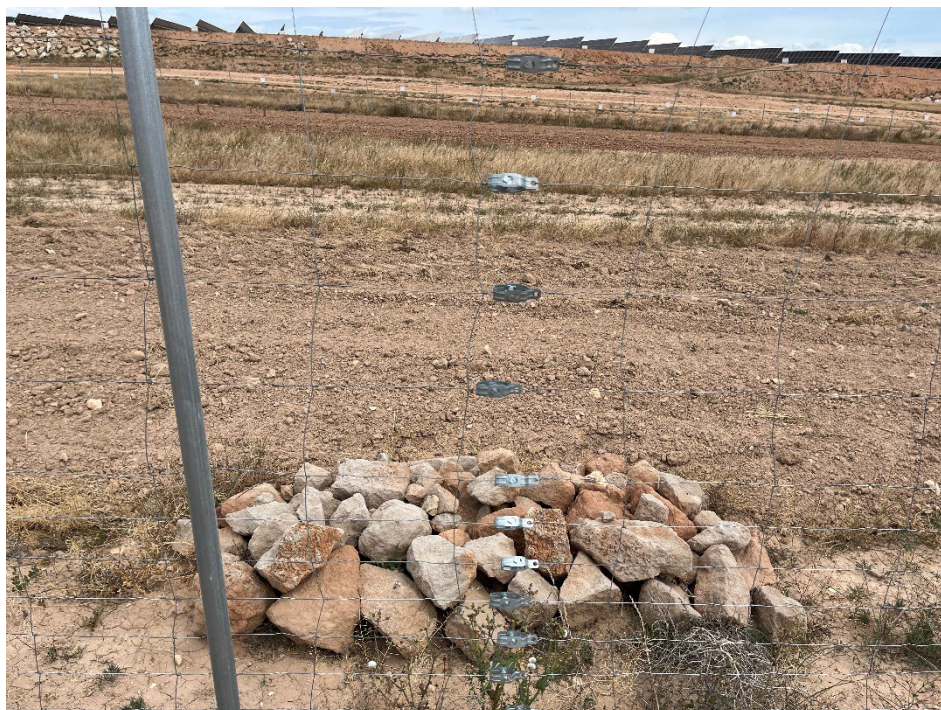
La instalación del vallado perimetral finalizó en el mes de enero, y durante este mes se ha realizado la subsanación de los elementos punzantes del vallado.

Figura 5 Vallado sin elementos punzantes

| Nº | Incidencia | Fecha incidencia | Nº de repetición | Fecha resolución |
|---|---|---|---|---|
| | La incidencia ha sido resuelta, encontrándose el vallado perimetral en buenas condiciones y correctamente instalado. | | | |

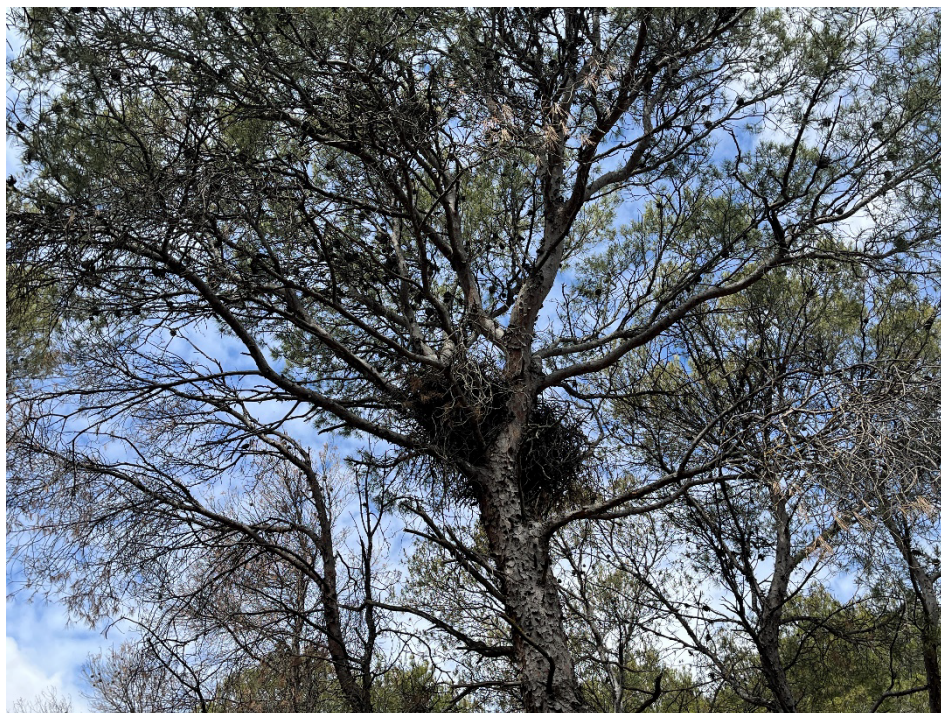
También, se está haciendo un seguimiento a las nidificaciones identificadas en la prospección faunística realizada previamente del inicio de las obras, en el que se ha identificado una pollada de dos ejemplares de busardo ratonero (*Buteo buteo*) en el nido ya prospectado anteriormente (Figura 7). Así pues, se han identificado posaderos de busardo ratonero por toda el área de implantación de la PSFV.

Figura 6 Nido de ratonero (Buteo buteo)

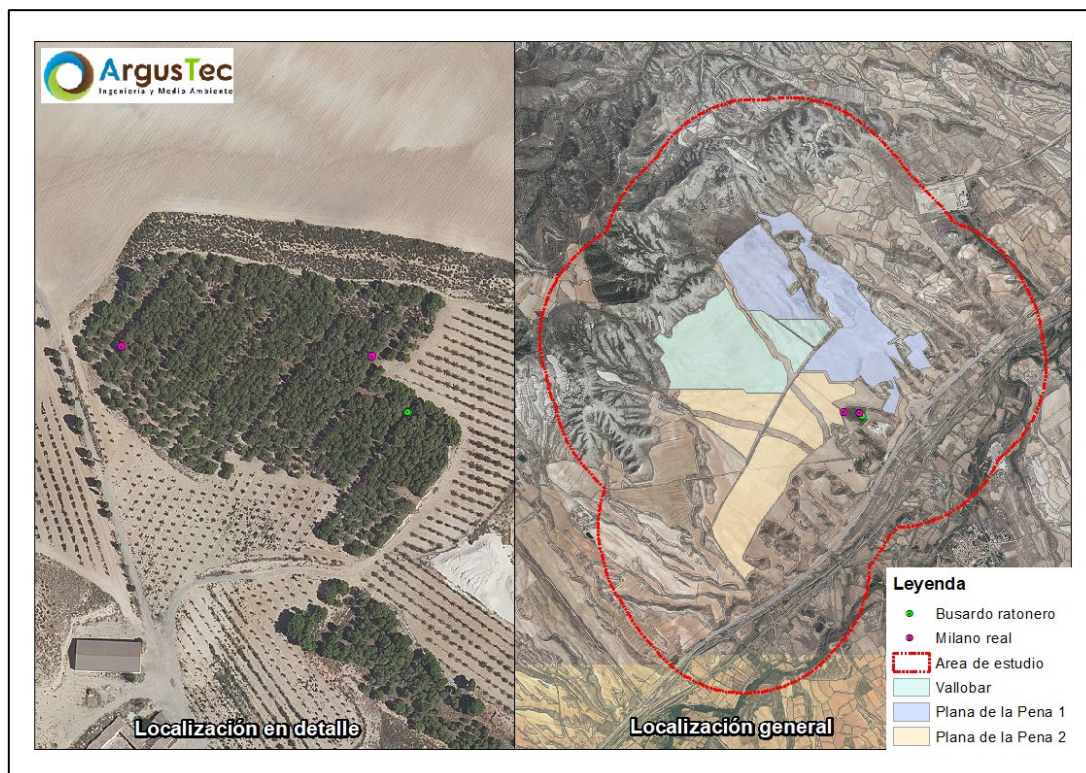
Figura 7 Localización de los nidos prospectados antes del inicio de las obras

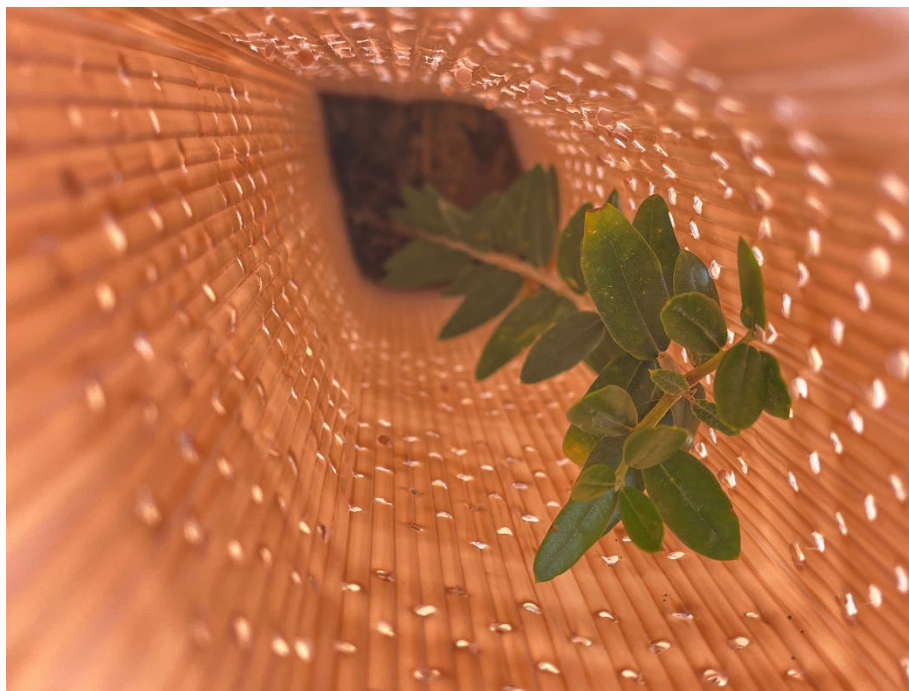
Figura 8 Ejemplar de la pantalla vegetal (Olea europaea)

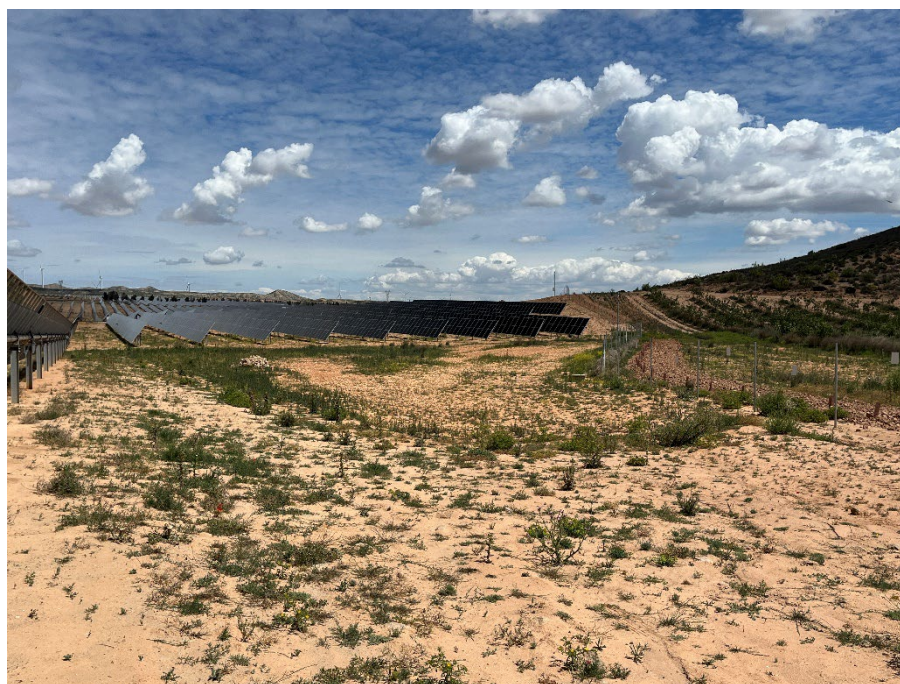
Figura 9 Estado de la vegetación en zonas sin implantación

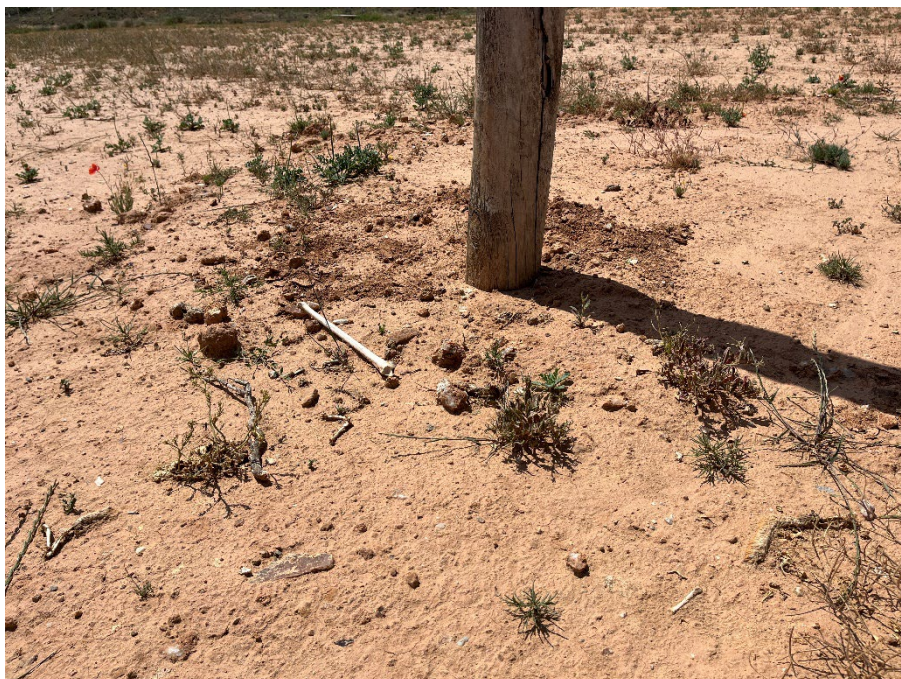
Figura 12 Indicio de uso de los posaderos

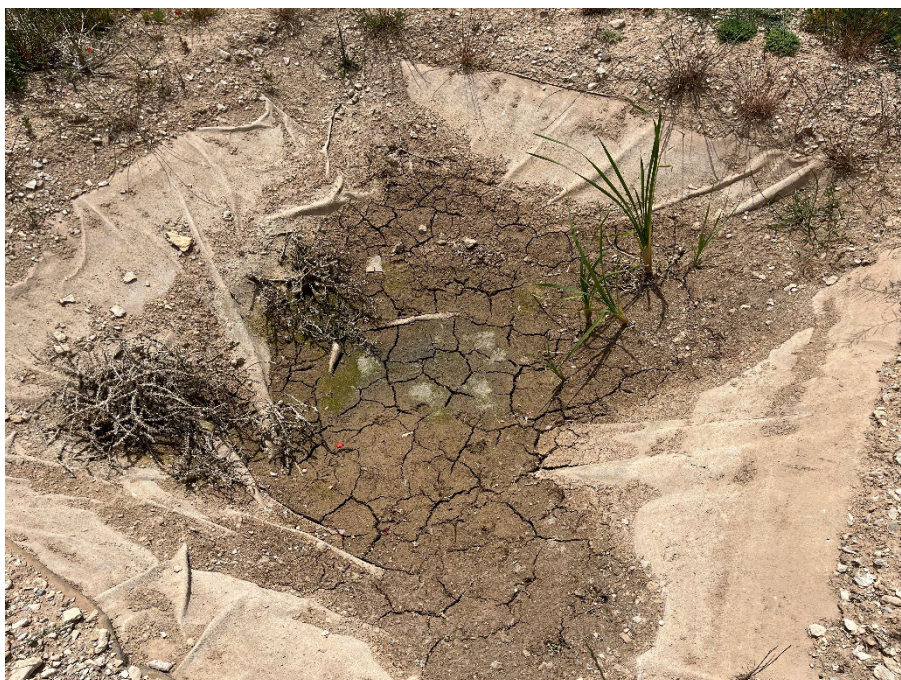
Figura 13 Estado del bebedero-balsete
