PLANTA SOLAR FOTOVOLTAICA (FV)
“VALLOBAR” DE 50 MWp”

Programa de Vigilancia Ambiental

Nombre de la instalación:	FV VALLOBAR
Provincia/s ubicación de la instalación:	ZARAGOZA
Nombre del titular:	PLANTA SOLAR OPDE 14 S.L.
CIF del titular:	B-71.344.741
Nombre de la empresa de vigilancia:	ARGUSTEC S.L.
Tipo de EIA:	ORDINARIA
Informe de FASE de:	CONSTRUCCIÓN
Periodicidad del informe según DIA:	MENSUAL
Año de seguimiento n.º:	AÑO 2
N.º de informe y año de seguimiento	INFORME N.º 2 DEL AÑO 2
Período que recoge el informe:	OCTUBRE 2023

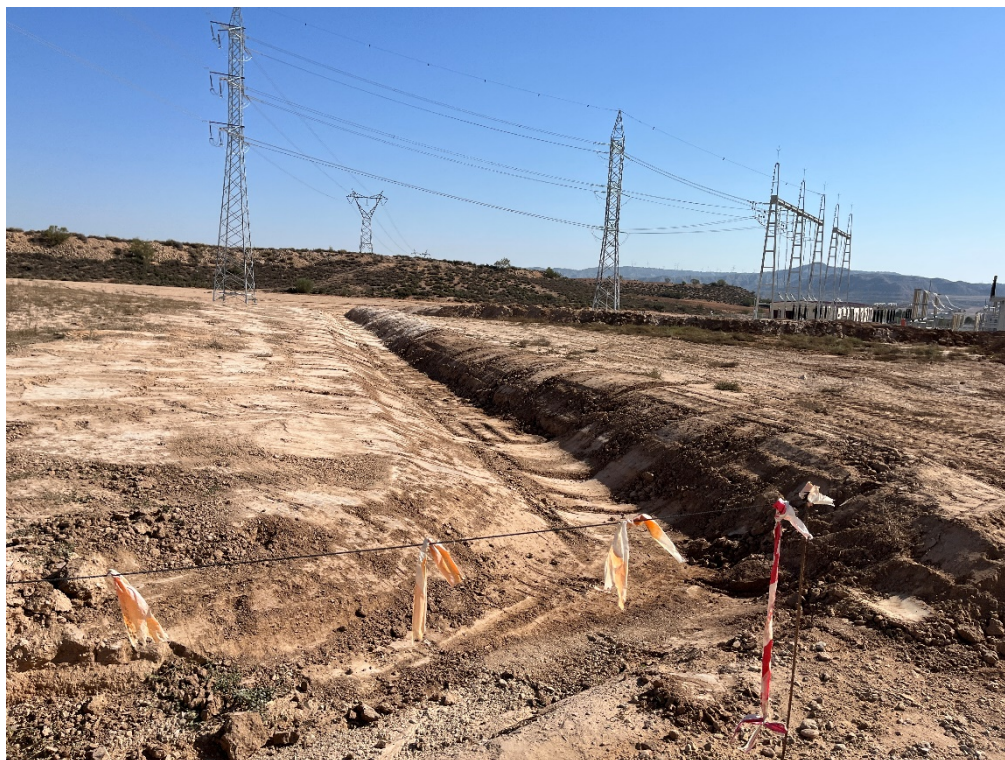
Durante este mes se ha continuado con la apertura y cimentación de las cunetas del vial interno.

Figura 2 Apertura y cimentación de las cunetas

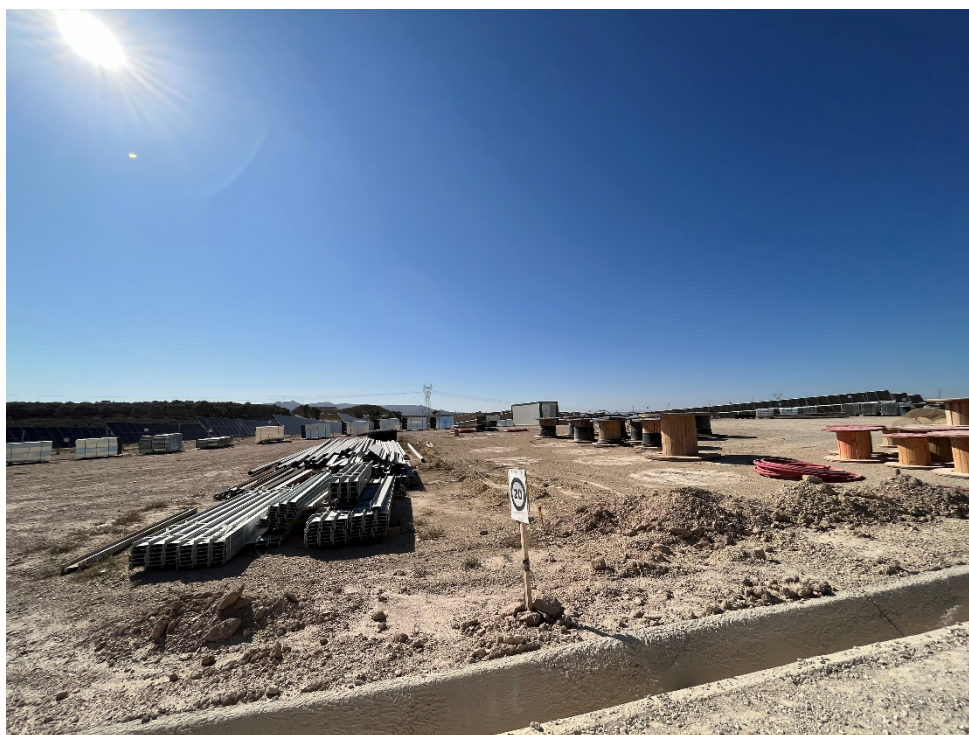
Figura 3 Acopio del material de construcción

Los distintos acopios de material de construcción y zonas de aparcamiento de vehículos y maquinaria se han realizado en zonas destinadas para la labor y sobre terreno de cultivo.

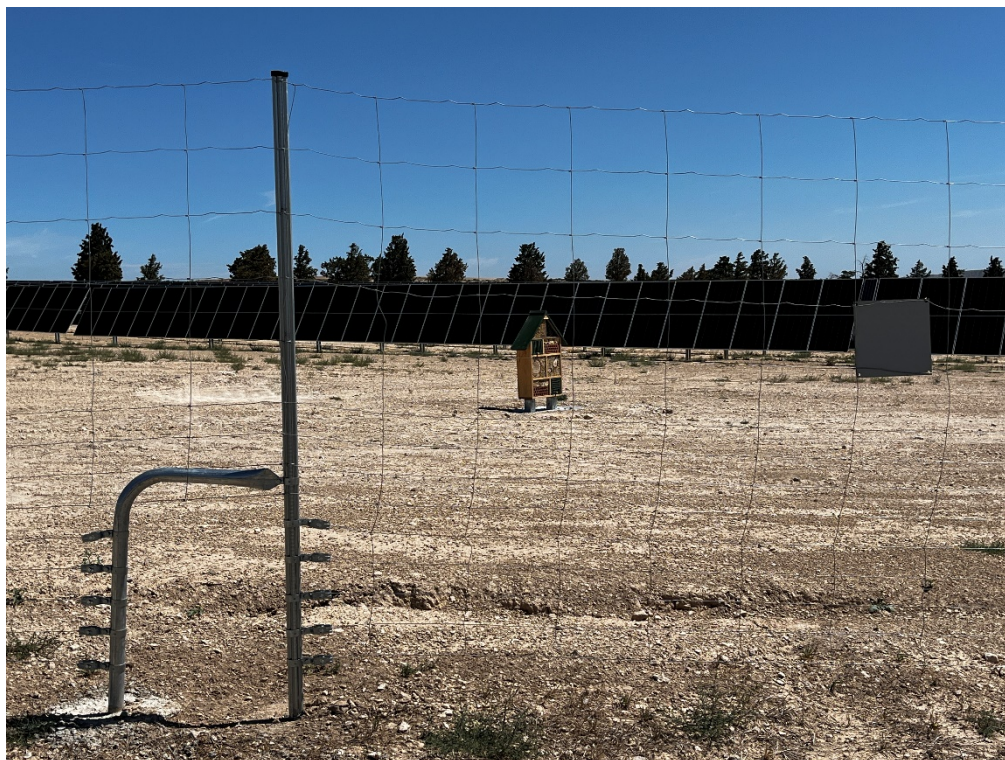
La instalación del vallado perimetral ha continuado durante el mes de octubre con la colocación del mallado cinegético, pero todavía no se ha llevado a cabo la colocación de todas las placas anticolidión de aves restantes.

Figura 4 Vallado perimetral

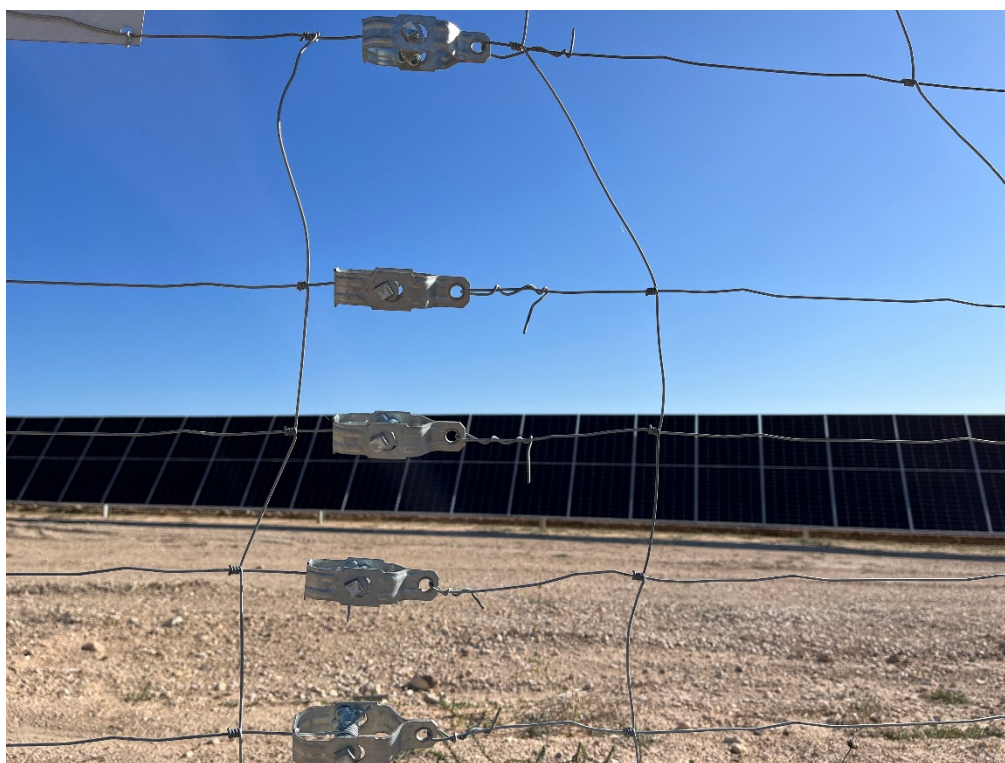
32	Después de semanas, todavía no se han instalado todas las placas esteparias en el vallado, ni se ha realizado la apertura de los pasos de fauna, así como la subsanación de los elementos punzantes.	30/06/2023	17

Figura 5 Elementos punzantes en el vallado perimetral

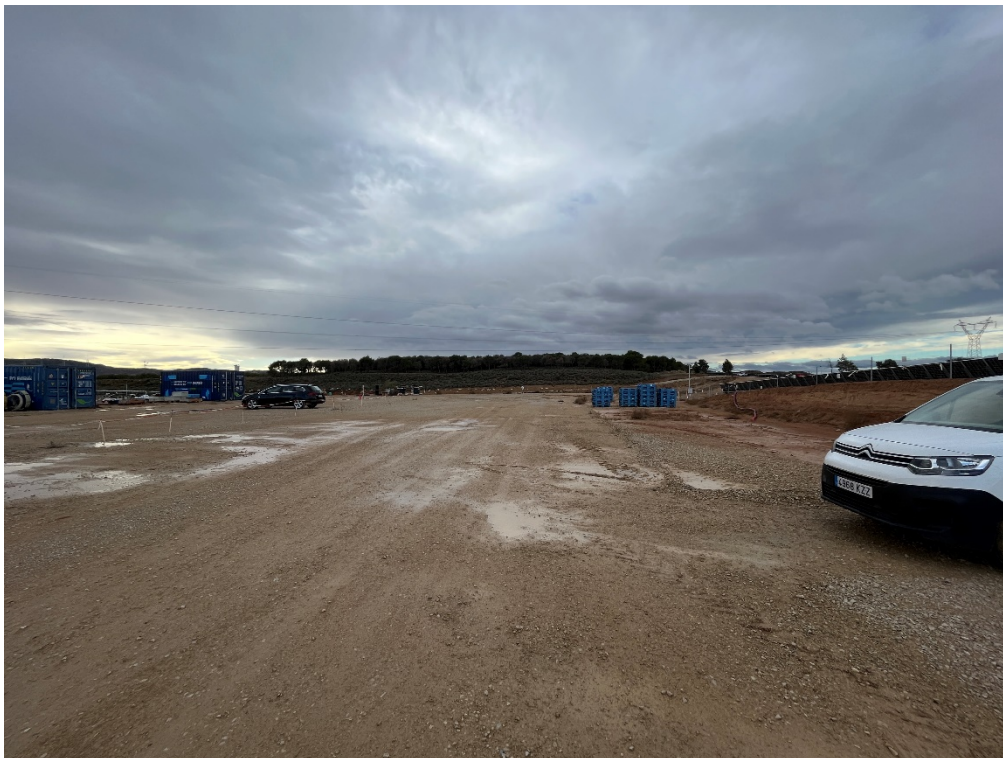
Figura 6 Retirada de las casetas
