**PLANTA SOLAR FOTOVOLTAICA (FV)
"VALLOBAR" DE 50 MWp"**

Programa de Vigilancia Ambiental

Nombre de la instalación:	FV VALLOBAR
Provincia/s ubicación de la instalación:	ZARAGOZA
Nombre del titular:	PLANTA SOLAR OPDE 14 S.L.
CIF del titular:	B-71.344.741
Nombre de la empresa de vigilancia:	ARGUSTEC S.L.
Tipo de EIA:	ORDINARIA
Informe de FASE de:	CONSTRUCCIÓN
Periodicidad del informe según DIA:	MENSUAL
Año de seguimiento n.º:	AÑO 2
N.º de informe y año de seguimiento	INFORME N.º 3 DEL AÑO 2
Período que recoge el informe:	NOVIEMBRE 2023

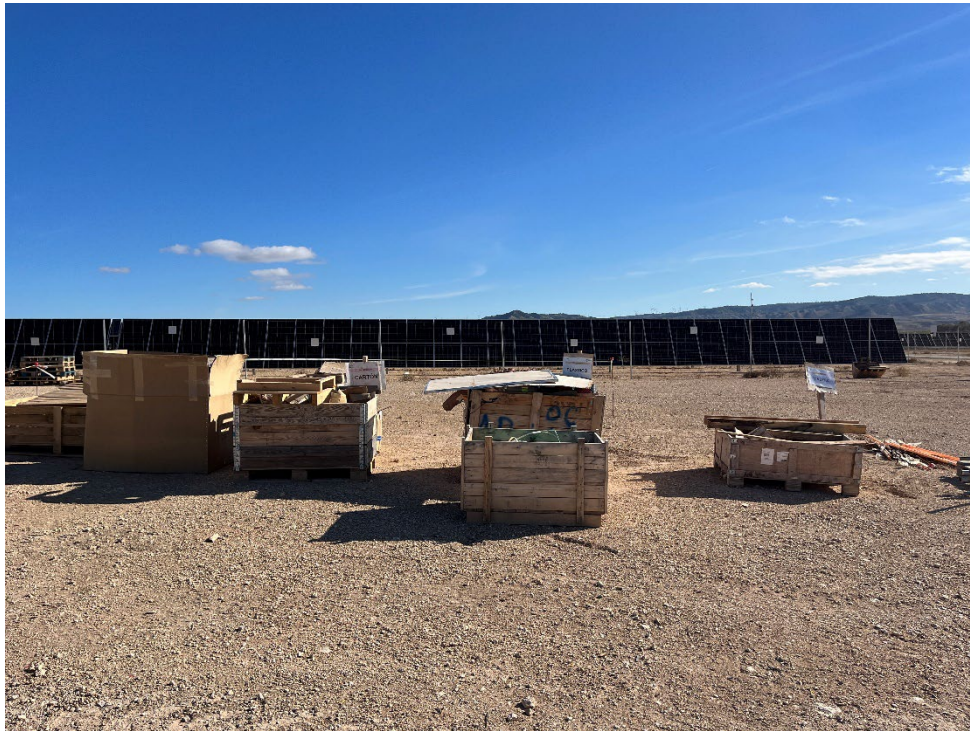
En cuanto a los residuos no peligrosos, se ha retirado el punto limpio de residuos no peligrosos de la zona de oficinas. Actualmente la obra consta de cuatro contenedores, uno para restos plásticos y envases, otro de papel y cartón. También se han instalado diversos contenedores de gran tamaño para residuo industrial de cartón madera y plástico.

Figura 2 Punto limpio de residuos no peligrosos

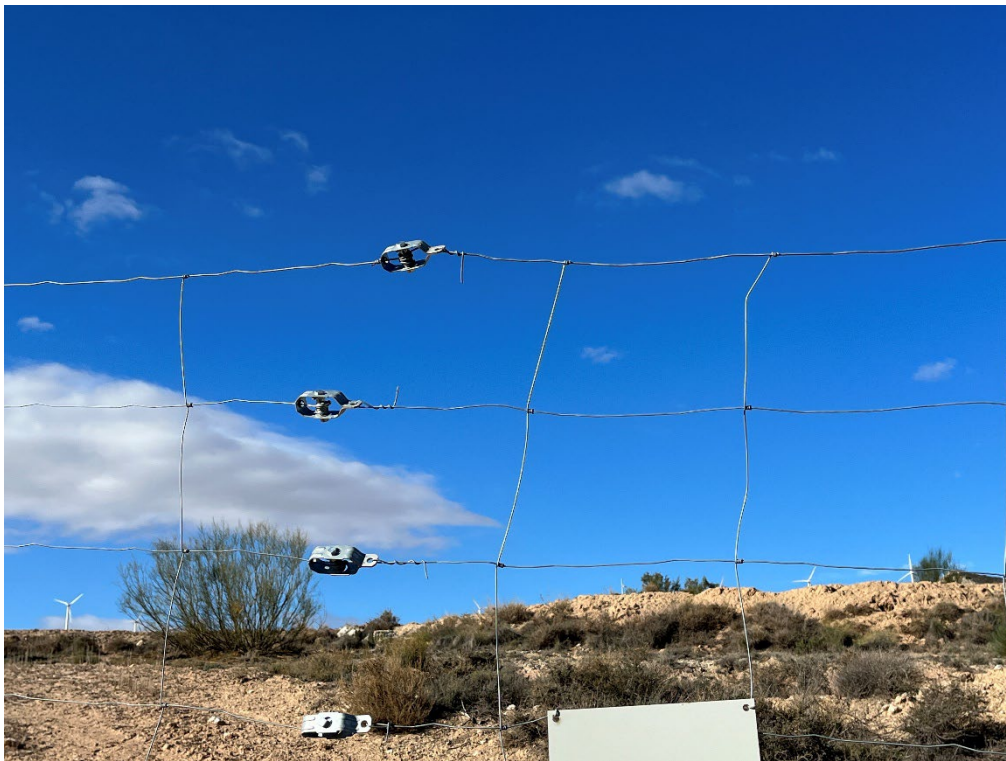
La instalación del vallado perimetral no ha continuado durante el mes de noviembre, pero todavía no se ha llevado a cabo la colocación de la totalidad del mismo, encontrándose muchas zonas abiertas y con abundantes elementos punzantes.

Figura 3 Elementos punzantes del vallado perimetral

32	Después de semanas, todavía no se han instalado todas las placas esteparias en el vallado, ni se ha realizado la apertura de los pasos de fauna, así como la subsanación de los elementos punzantes.	30/06/2023	20

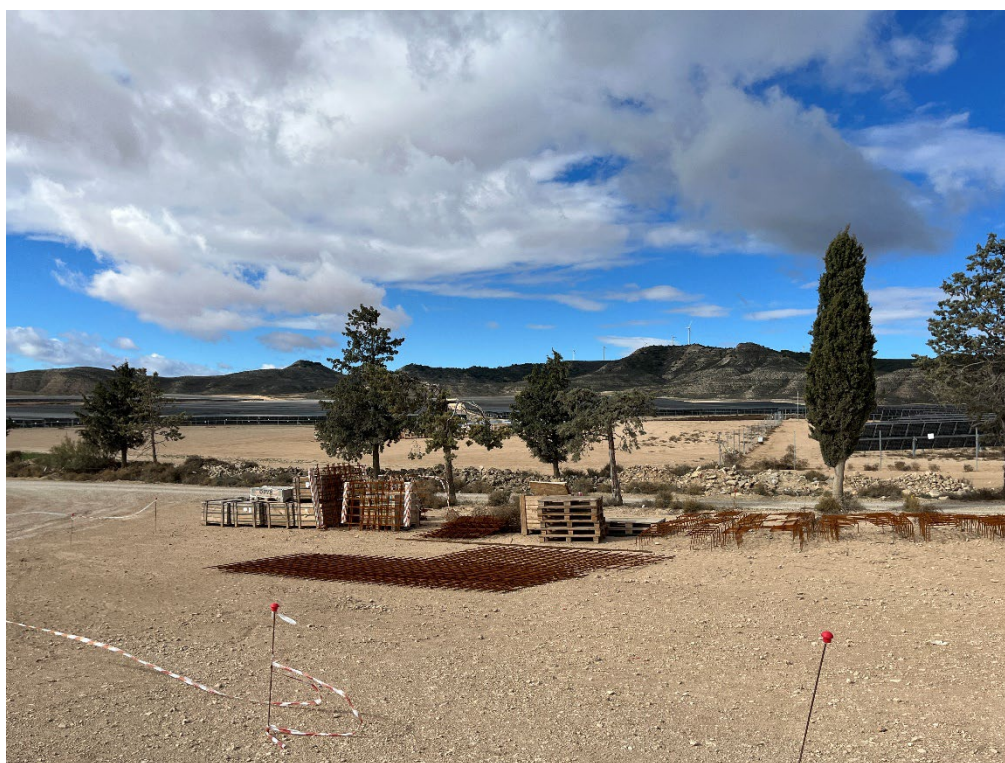
Figura 4 Acopio de restos de ferralla

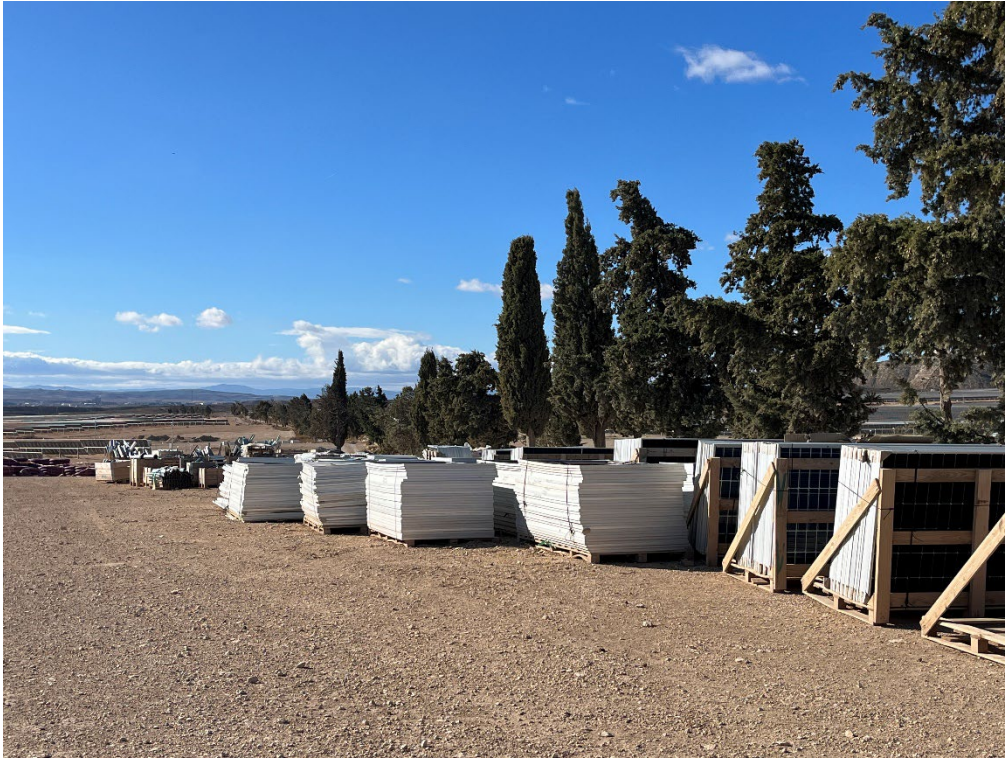
Figura 5 Acopio del material de construcción

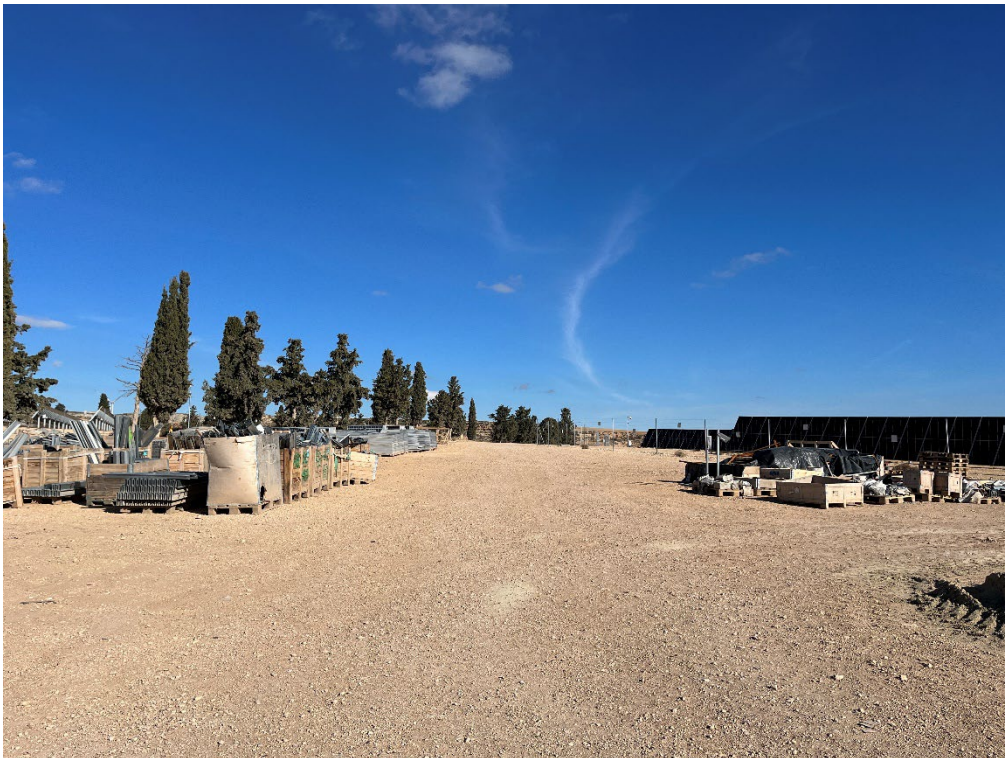
Figura 6 Acopio del material de construcción

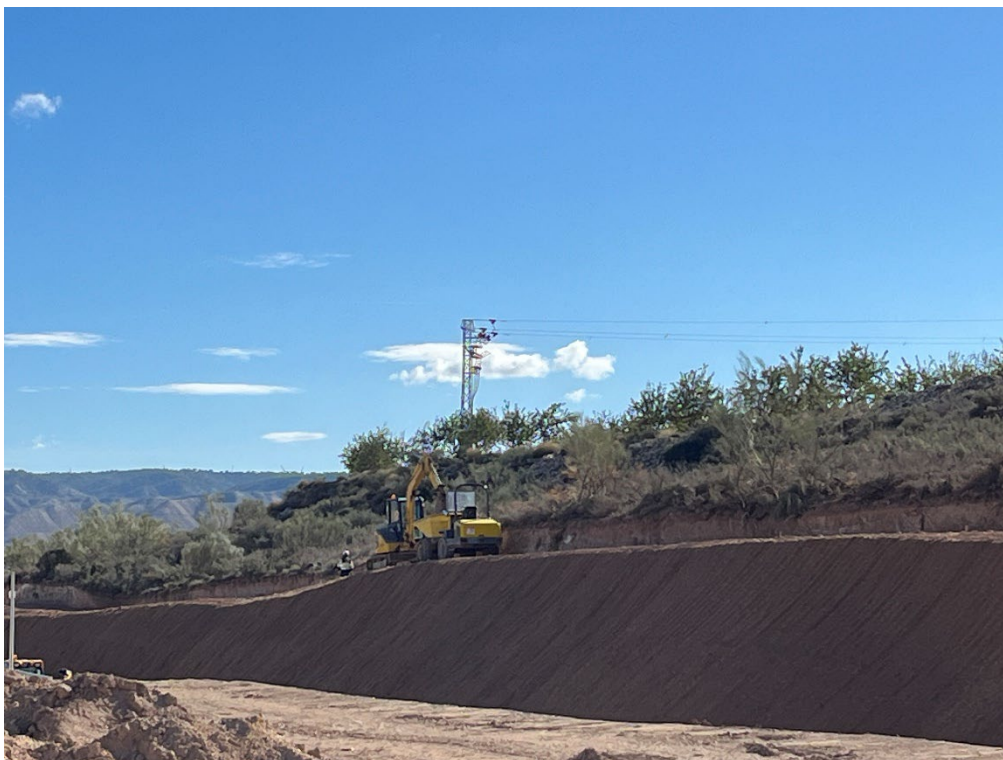
Figura 7 Apertura de cunetas

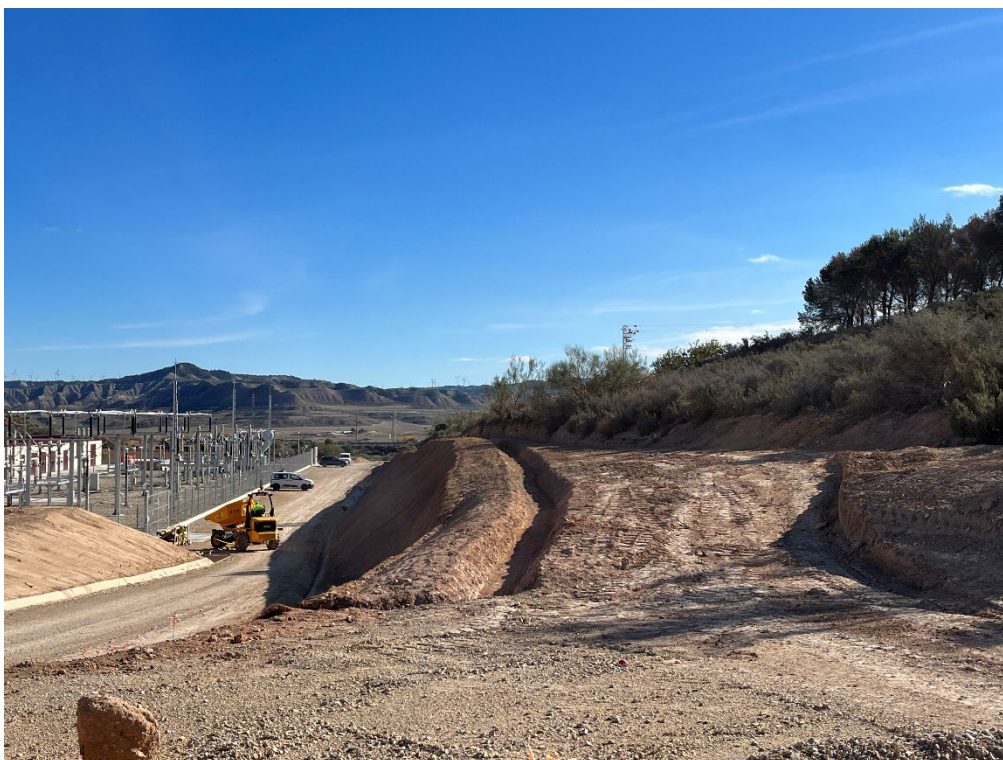
Figura 8 Apertura de cunetas
