**PLANTA SOLAR FOTOVOLTAICA (FV)
"VALLOBAR" DE 50 MWp"**

Programa de Vigilancia Ambiental

Nombre de la instalación:	FV VALLOBAR
Provincia/s ubicación de la instalación:	ZARAGOZA
Nombre del titular:	PLANTA SOLAR OPDE 14 S.L.
CIF del titular:	B-71.344.741
Nombre de la empresa de vigilancia:	ARGUSTEC S.L.
Tipo de EIA:	ORDINARIA
Informe de FASE de:	CONSTRUCCIÓN
Periodicidad del informe según DIA:	MENSUAL
Año de seguimiento n.º:	AÑO 2
N.º de informe y año de seguimiento	INFORME N.º 4 DEL AÑO 2
Período que recoge el informe:	DICIEMBRE 2023

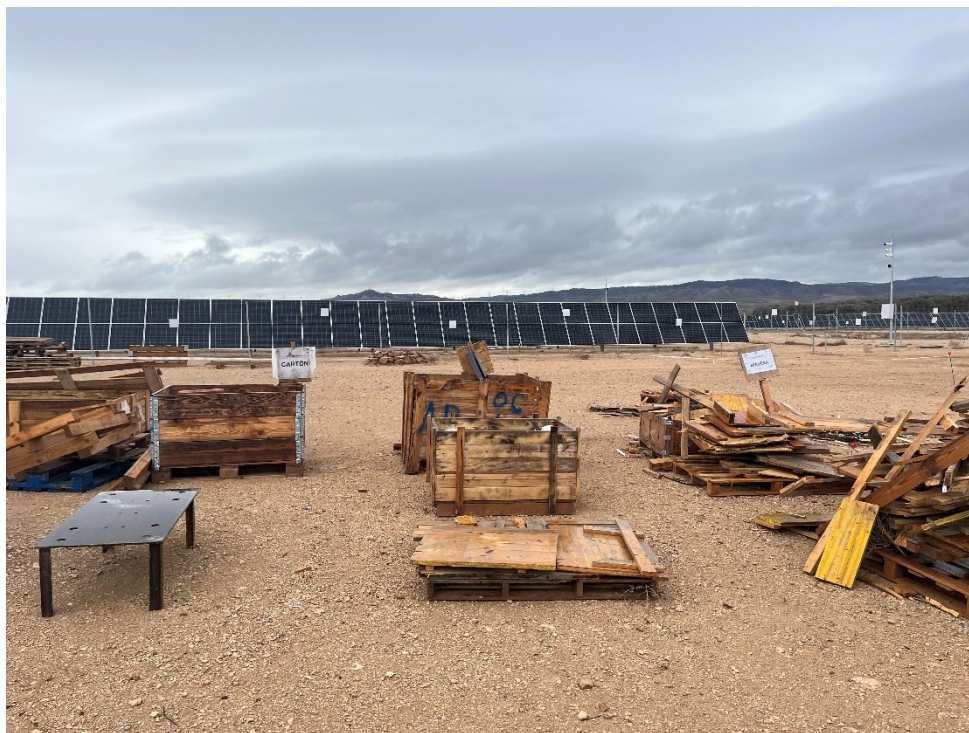
En cuanto a los residuos no peligrosos, se ha retirado el punto limpio de residuos no peligrosos de la zona de oficinas. Actualmente la obra consta de cuatro pequeños contenedores, uno para restos plásticos y envases, otro de papel y cartón.

Figura 2 Punto limpio de residuos no peligrosos

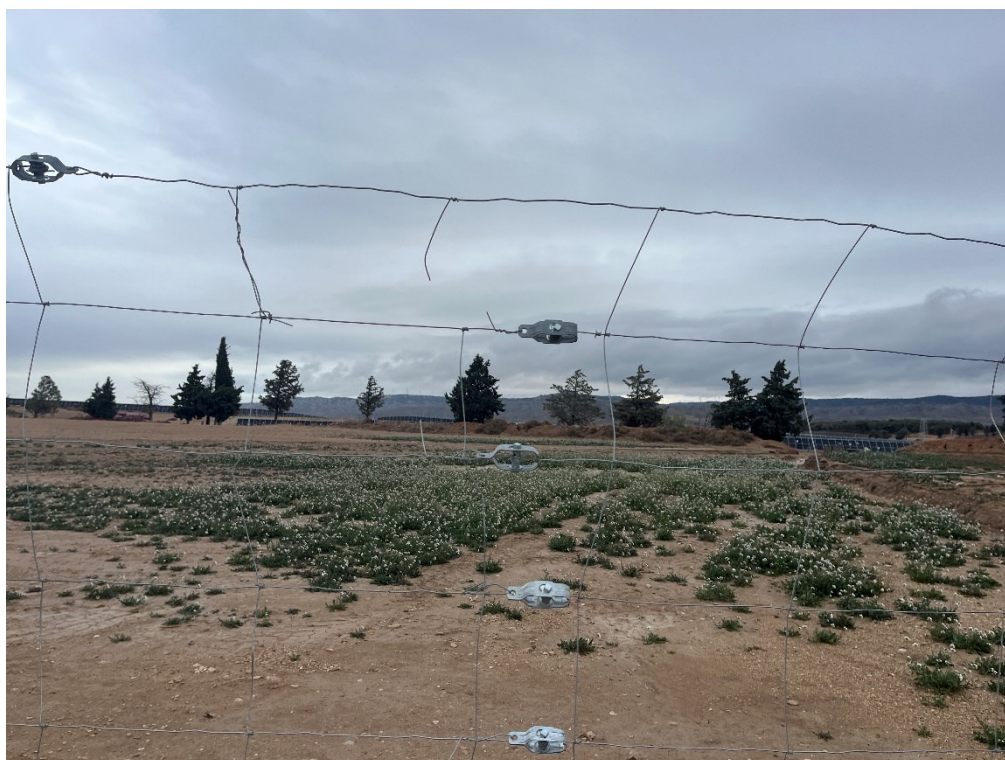
La instalación del vallado perimetral se ha continuado durante el mes de diciembre, pero todavía no se ha llevado a cabo la subsanación de los elementos punzantes que se encuentran de forma abundante en el vallado perimetral.

Figura 3 Elementos punzantes del vallado perimetral

32	Después de semanas, todavía no se han instalado todas las placas esteparias en el vallado, ni se ha realizado la apertura de los pasos de fauna, así como la subsanación de los elementos punzantes.	30/06/2023	22

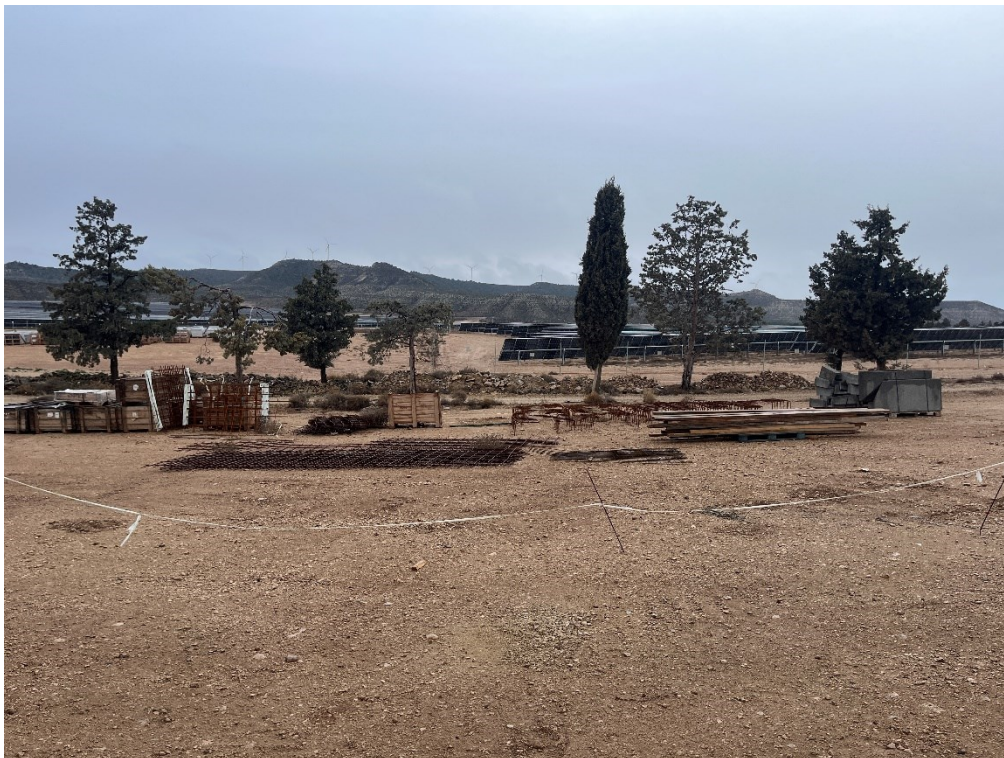
Figura 4 Acopio de restos de ferralla

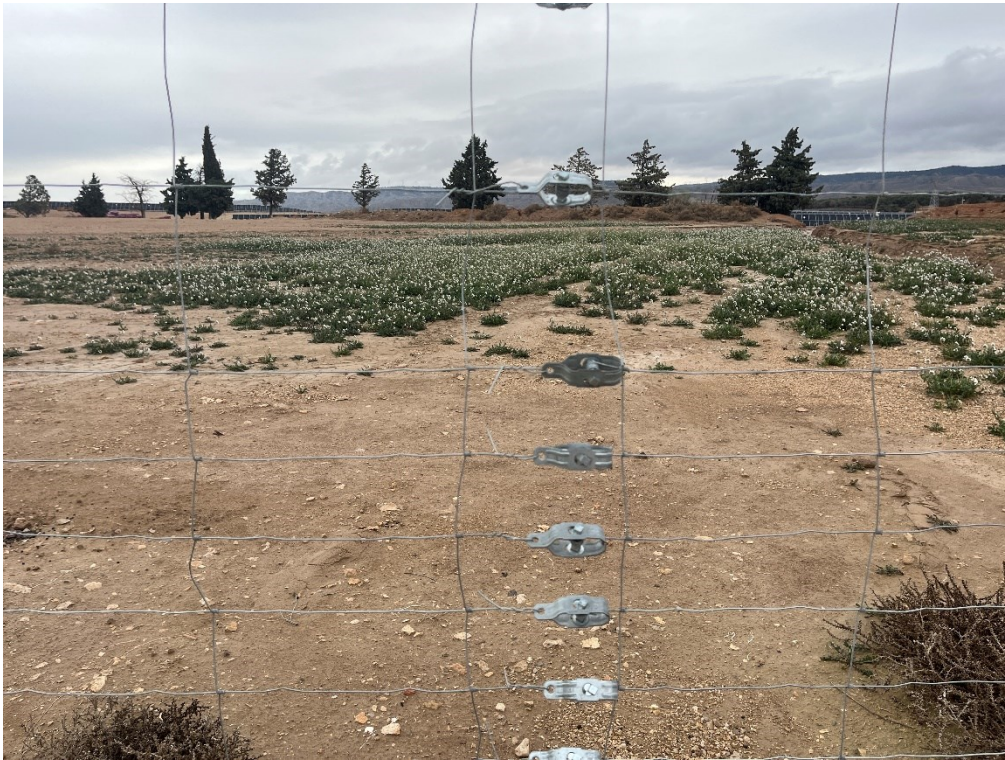
Figura 5 Estado de la vegetación colindante al proyecto

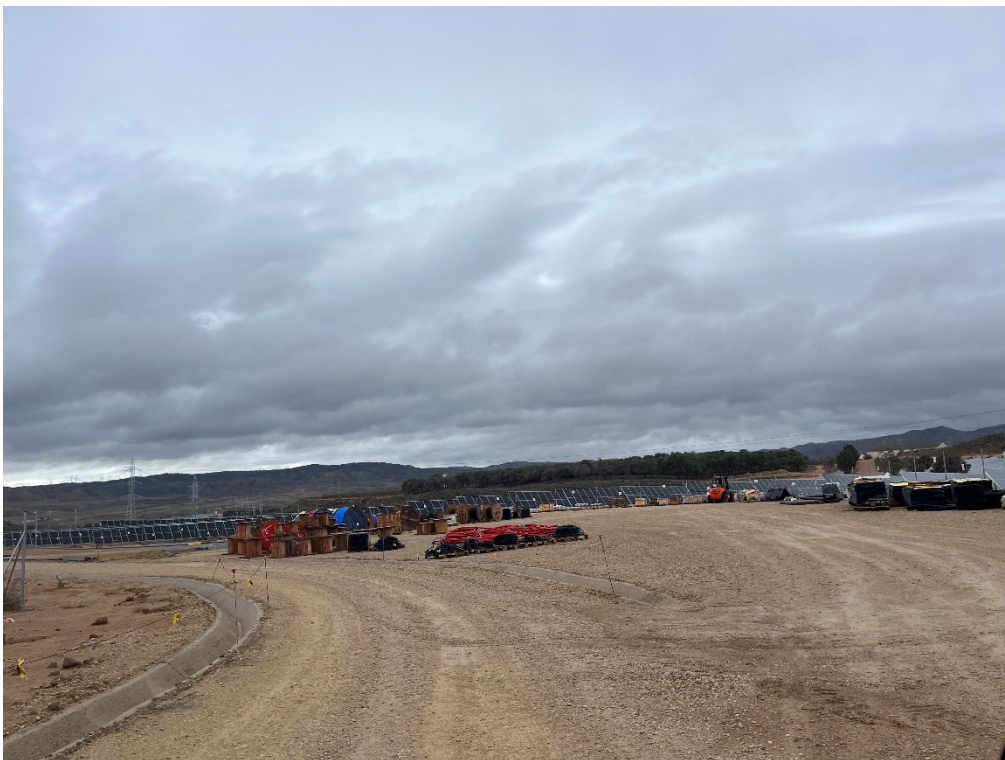
Figura 6 Acopio del material de construcción

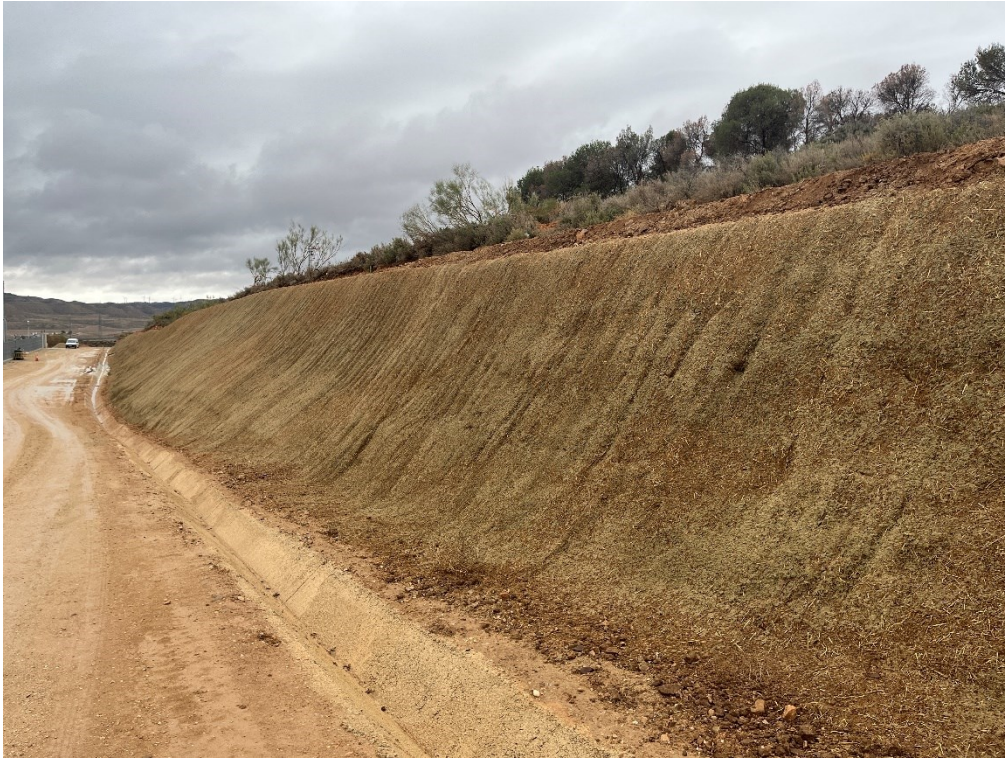
Figura 7 Colocación de malla de fibra de coco en el talud de la SET

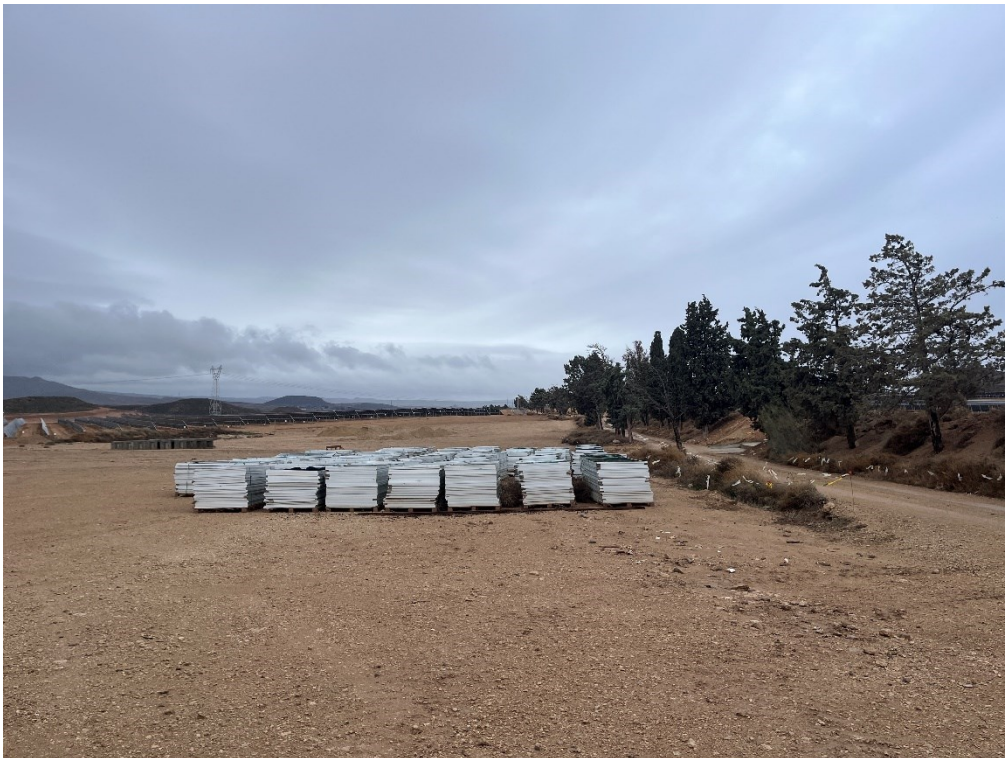
Figura 8 Acopio del material de construcción

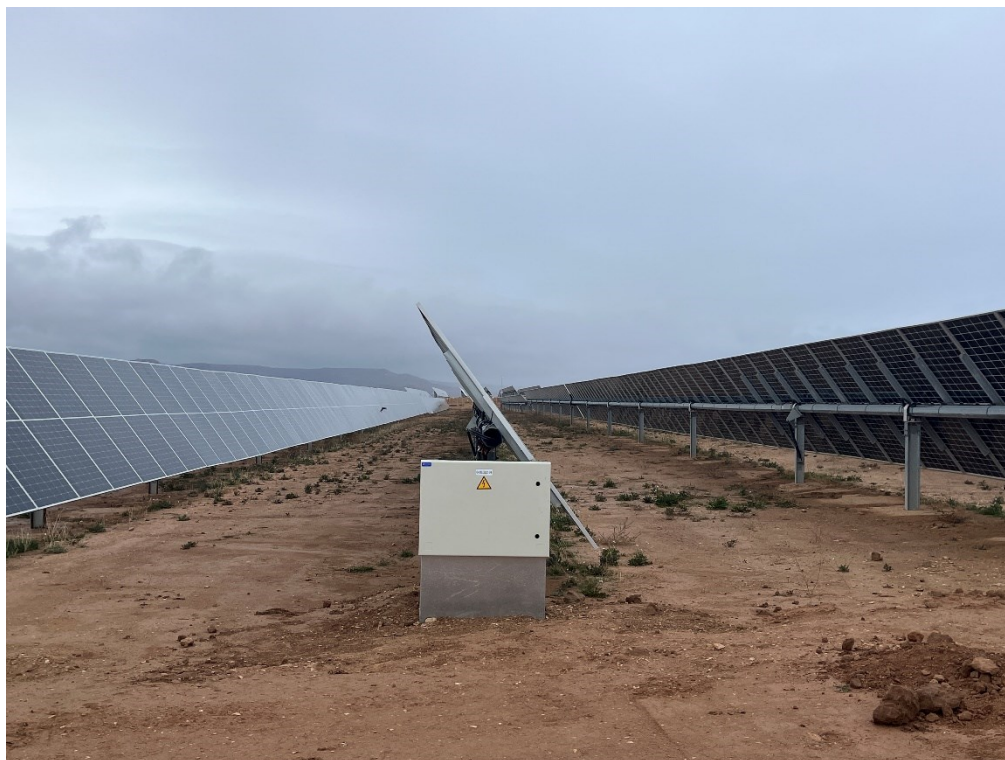
Figura 9 Estado de la vegetación natural
