**PLANTA SOLAR FOTOVOLTAICA (FV)
"VALLOBAR" DE 50 MWp"**

Programa de Vigilancia Ambiental

Nombre de la instalación:	FV VALLOBAR
Provincia/s ubicación de la instalación:	ZARAGOZA
Nombre del titular:	PLANTA SOLAR OPDE 14 S.L.
CIF del titular:	B-71.344.741
Nombre de la empresa de vigilancia:	ARGUSTEC S.L.
Tipo de EIA:	ORDINARIA
Informe de FASE de:	CONSTRUCCIÓN
Periodicidad del informe según DIA:	MENSUAL
Año de seguimiento n.º:	AÑO 2
N.º de informe y año de seguimiento	INFORME N.º 6 DEL AÑO 2
Período que recoge el informe:	FEBRERO 2024

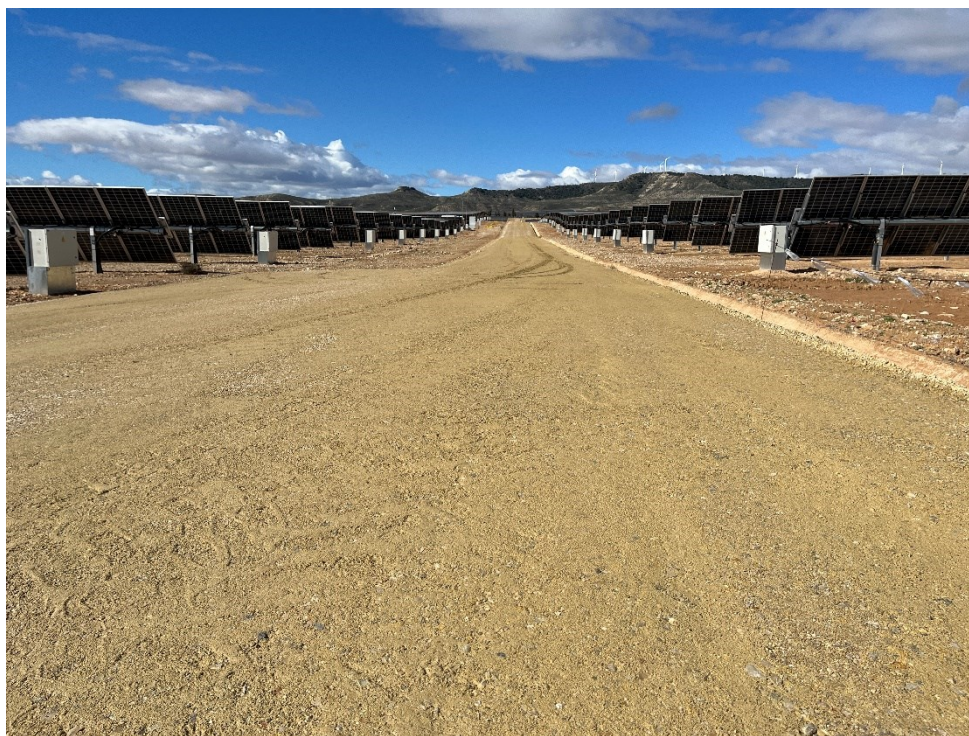
Durante este mes, se ha continuado con la restauración de los viales.

Figura 2 Restauración de los viales

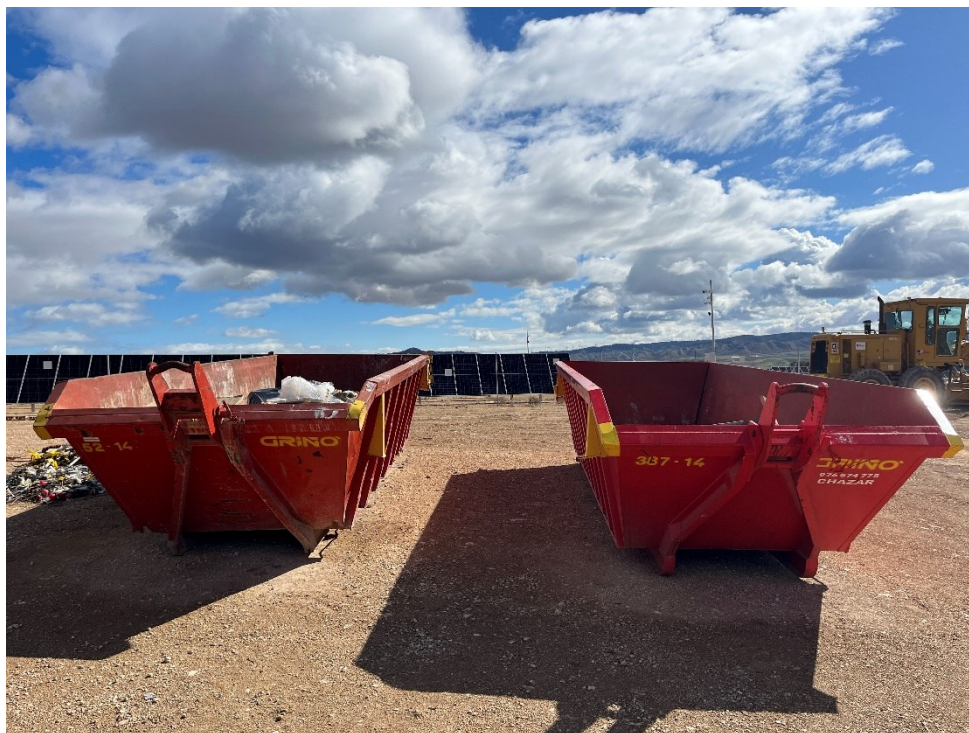
En cuanto a los residuos no peligrosos, se ha retirado el punto limpio de residuos no peligrosos de la zona de oficinas. Actualmente la obra consta de cuatro pequeños contenedores, uno para restos plásticos y envases, otro de papel y cartón.

Figura 3 Punto limpio de residuos no peligrosos

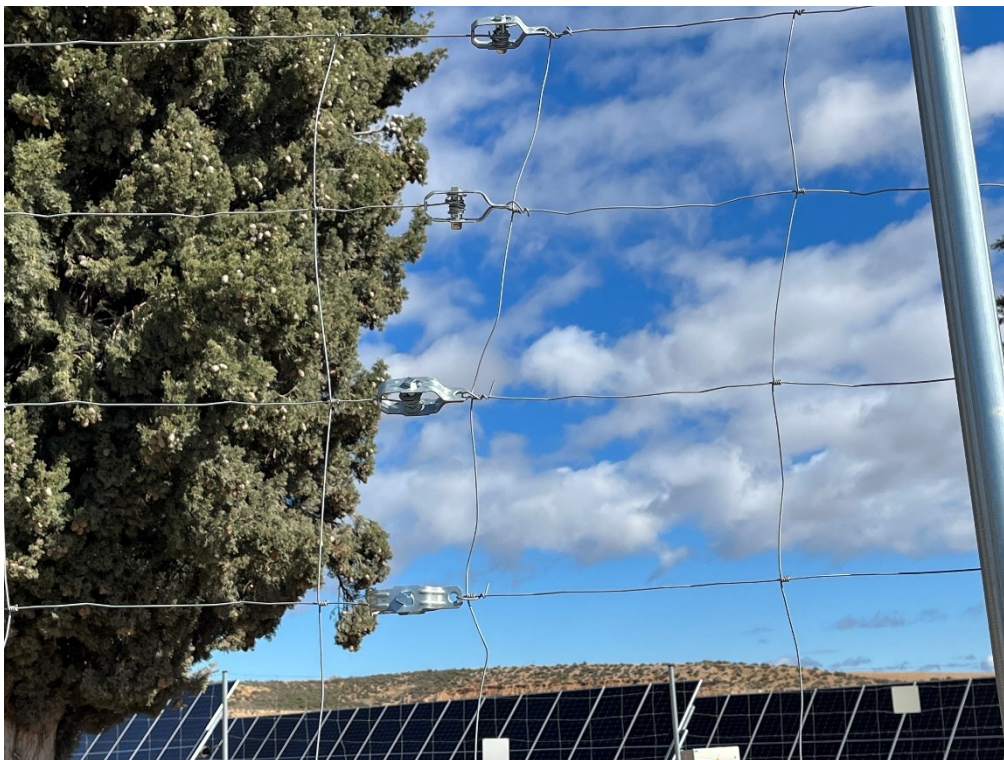
La instalación del vallado perimetral finalizó en el mes de enero, pero todavía no se ha llevado a cabo la subsanación de los elementos punzantes que se encuentran de forma abundante en el vallado perimetral.

Figura 4 Elementos punzantes del vallado perimetral

32	Después de semanas, todavía no se han instalado todas las placas esteparias en el vallado, ni se ha realizado la apertura de los pasos de fauna, así como la subsanación de los elementos punzantes.	30/06/2023	26

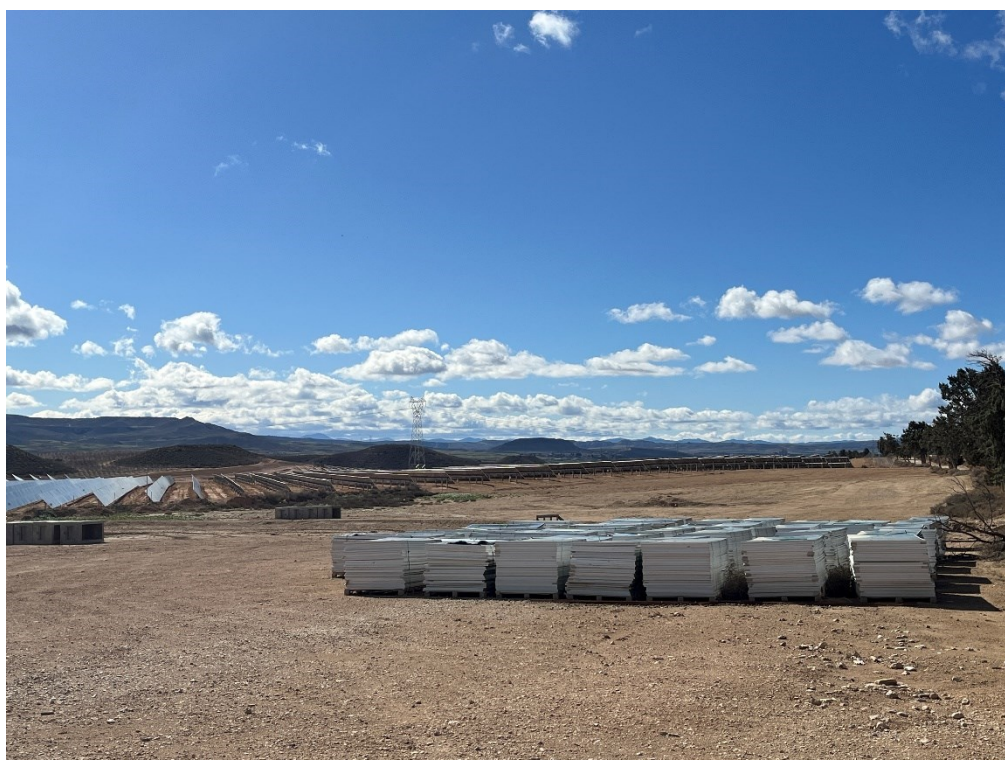
Figura 5 Acopio de material de construcción

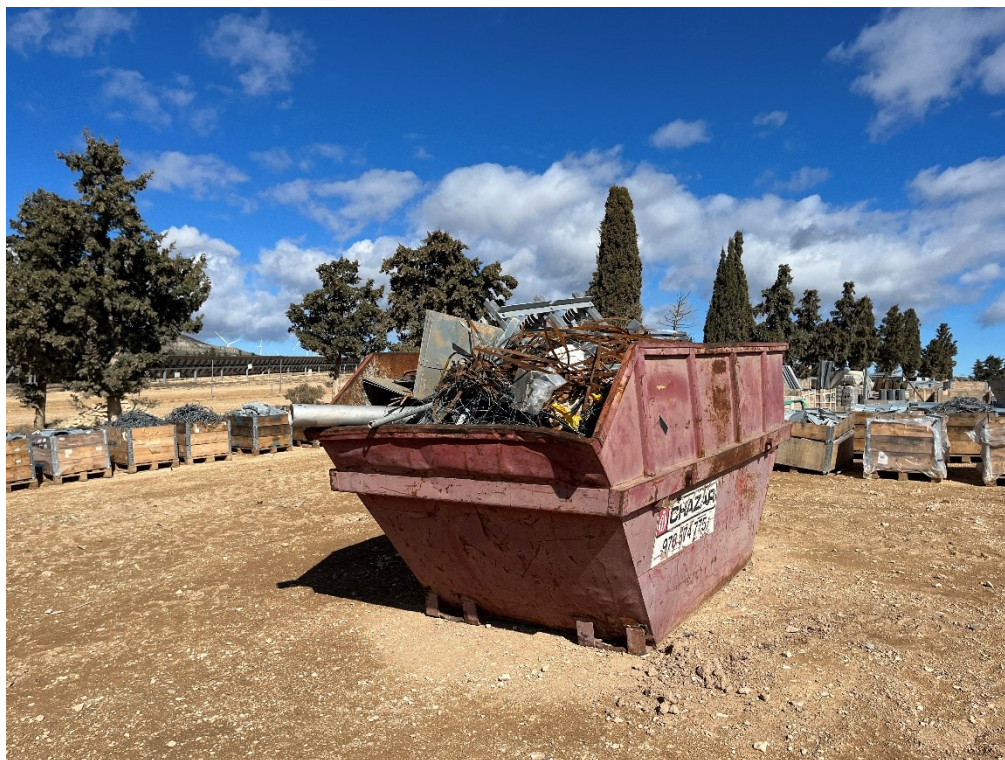
Figura 6 Contenedor para restos de ferralla

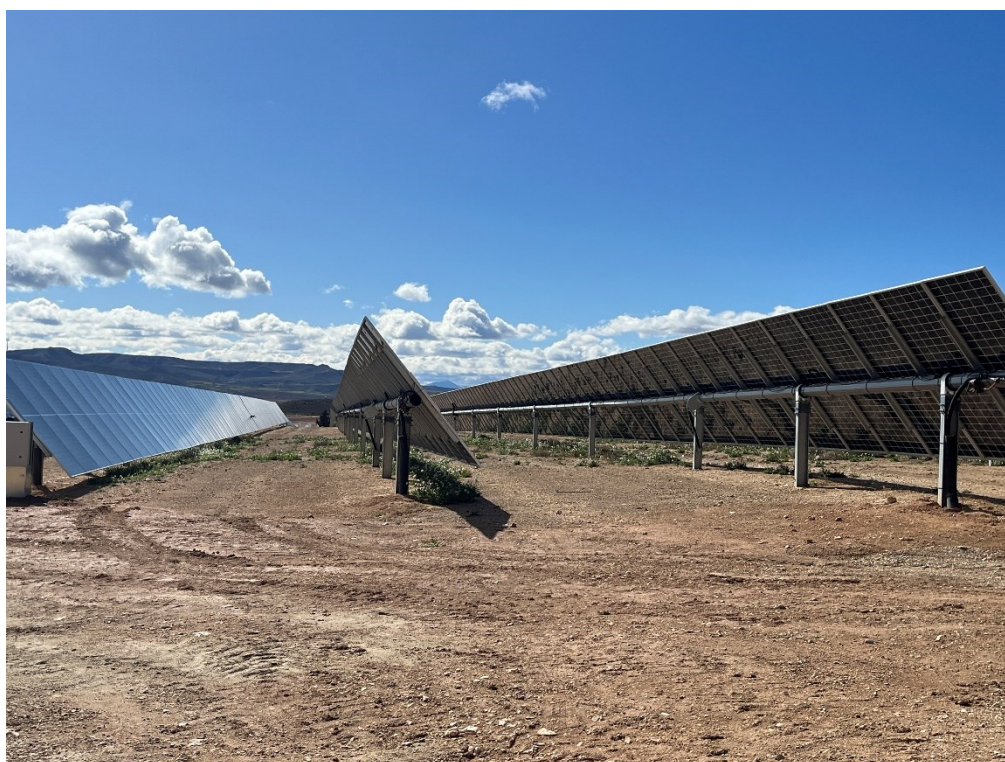
Figura 7 Evolución de la vegetación bajo los módulos

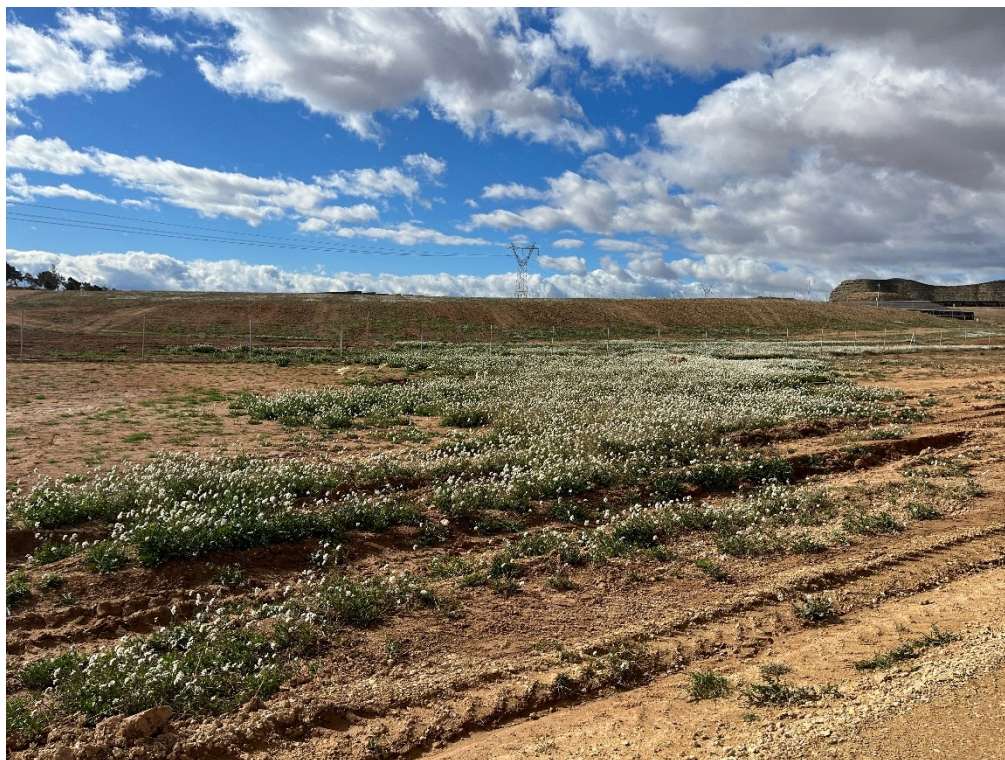
Figura 8 Evolución de la vegetación natural
