**PLANTA SOLAR FOTOVOLTAICA (FV)  
"VALLOBAR" DE 50 MWp"**

**Programa de Vigilancia Ambiental**

Nombre de la instalación:	<b>FV VALLOBAR</b>
Provincia/s ubicación de la instalación:	<b>ZARAGOZA</b>
Nombre del titular:	<b>PLANTA SOLAR OPDE 14 S.L.</b>
CIF del titular:	<b>B-71.344.741</b>
Nombre de la empresa de vigilancia:	<b>ARGUSTEC S.L.</b>
Tipo de EIA:	<b>ORDINARIA</b>
Informe de FASE de:	<b>CONSTRUCCIÓN</b>
Periodicidad del informe según DIA:	<b>MENSUAL</b>
Año de seguimiento n.º:	<b>AÑO 2</b>
N.º de informe y año de seguimiento	<b>INFORME N.º 7 DEL AÑO 2</b>
Período que recoge el informe:	<b>MARZO 2024</b>

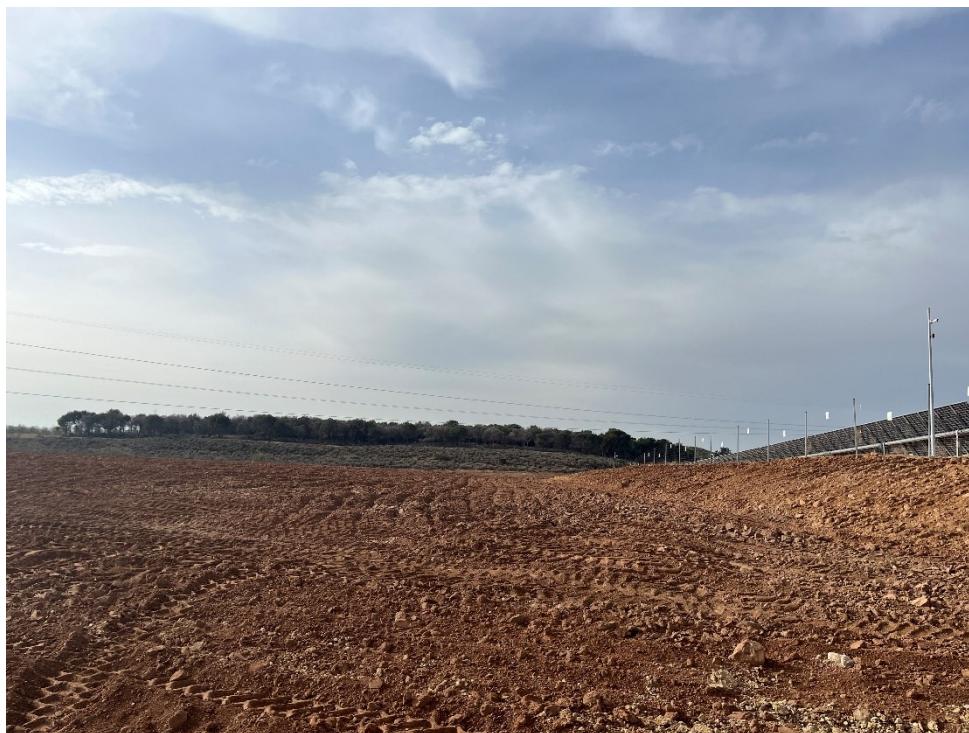
Durante este mes, se ha llevado a cabo la restauración de las instalaciones auxiliares, así como la campaña de casetas y la zonas de acopios.

*Figura 2 Restauración de la zona de casetas*

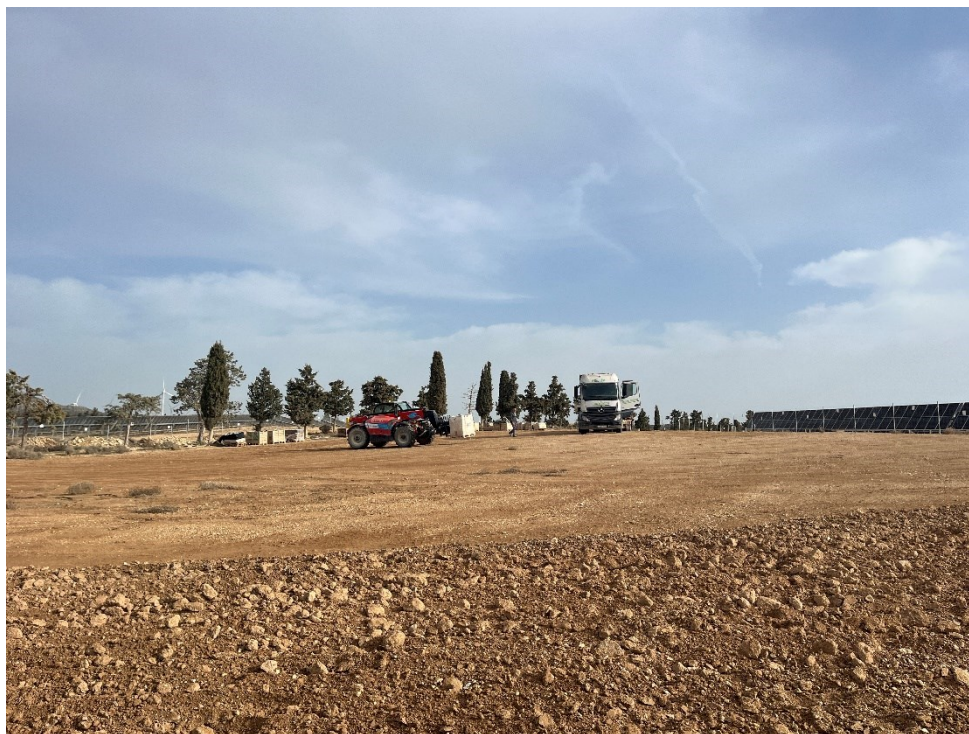
Se ha llevado a cabo la retirada del punto limpio de residuos peligrosos y de no peligrosos.

*Figura 3 Retirada del punto limpio de residuos no peligrosos*

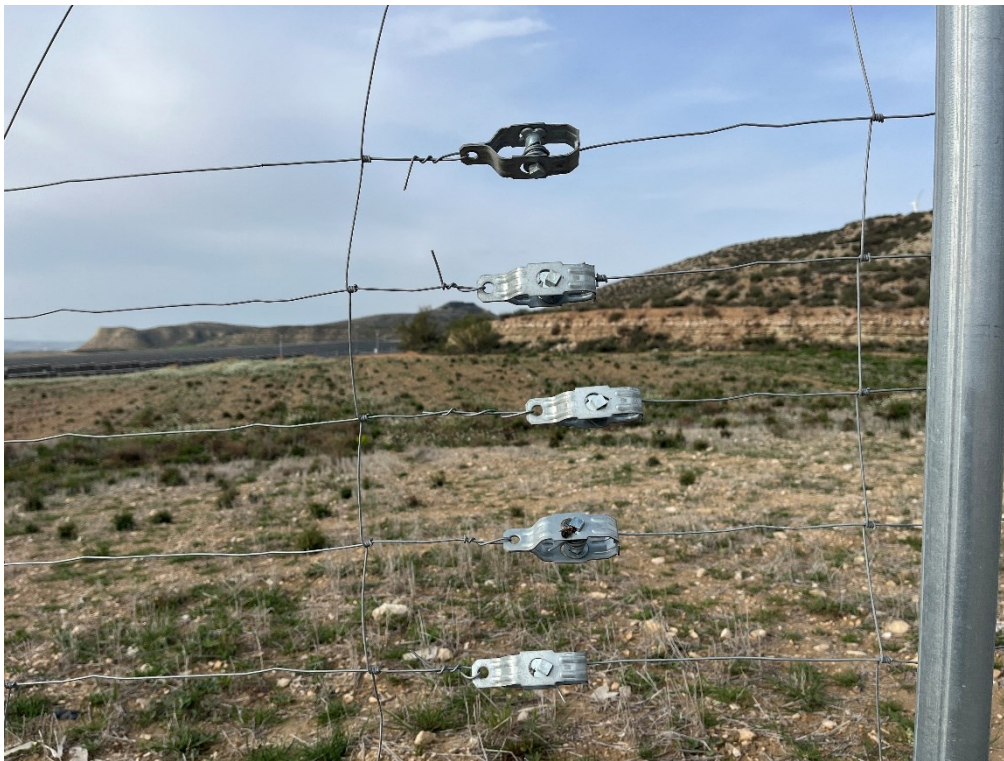
La instalación del vallado perimetral finalizó en el mes de enero, pero todavía no se ha llevado a cabo la subsanación de los elementos punzantes que se encuentran de forma abundante en el vallado perimetral.

*Figura 4 Elementos punzantes del vallado perimetral*

32	Después de semanas, todavía no se han instalado todas las placas esteparias en el vallado, ni se ha realizado la apertura de los pasos de fauna, así como la subsanación de los elementos punzantes.	30/06/2023	28

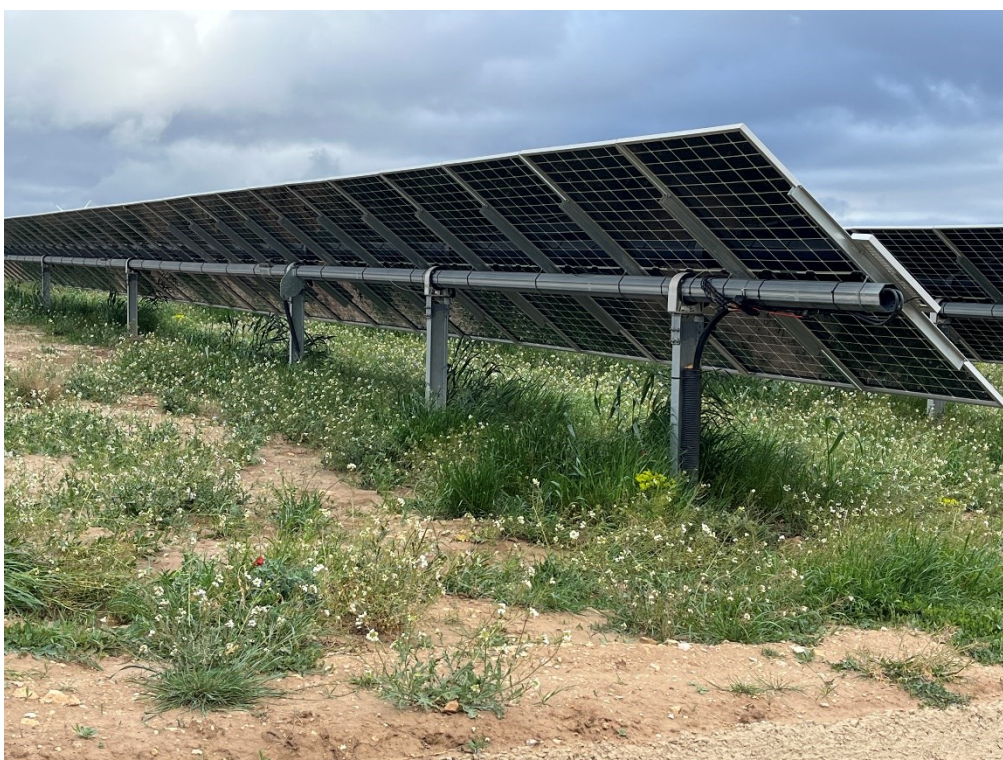
*Figura 5 Evolución del crecimiento de la vegetación*

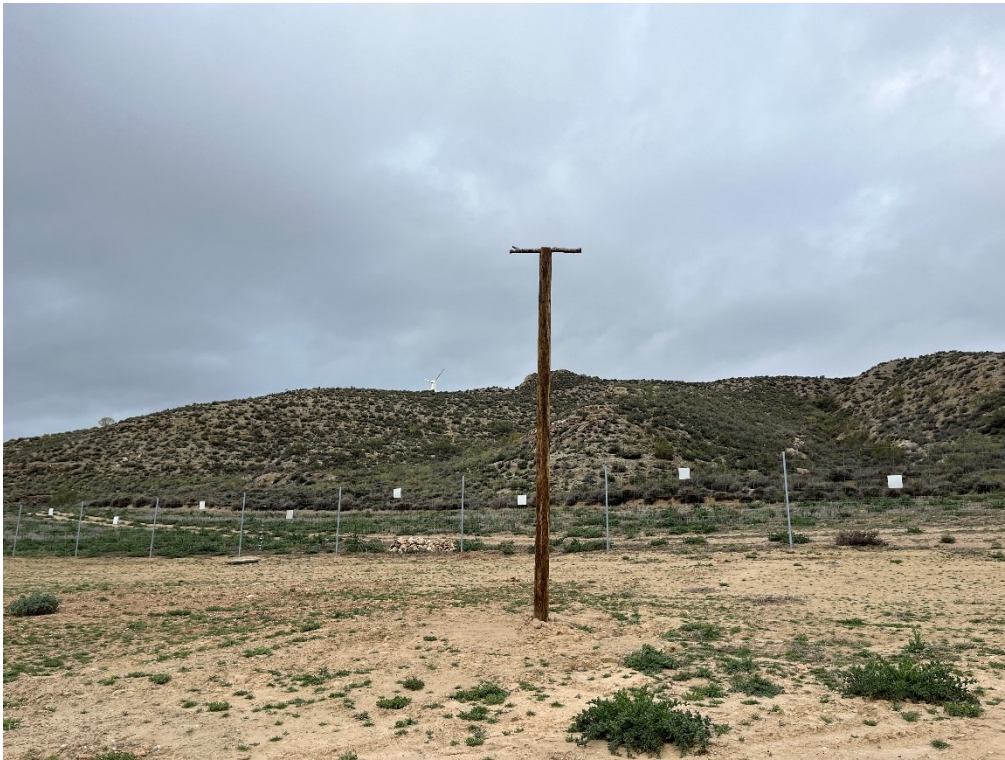
*Figura 6 Posadero*

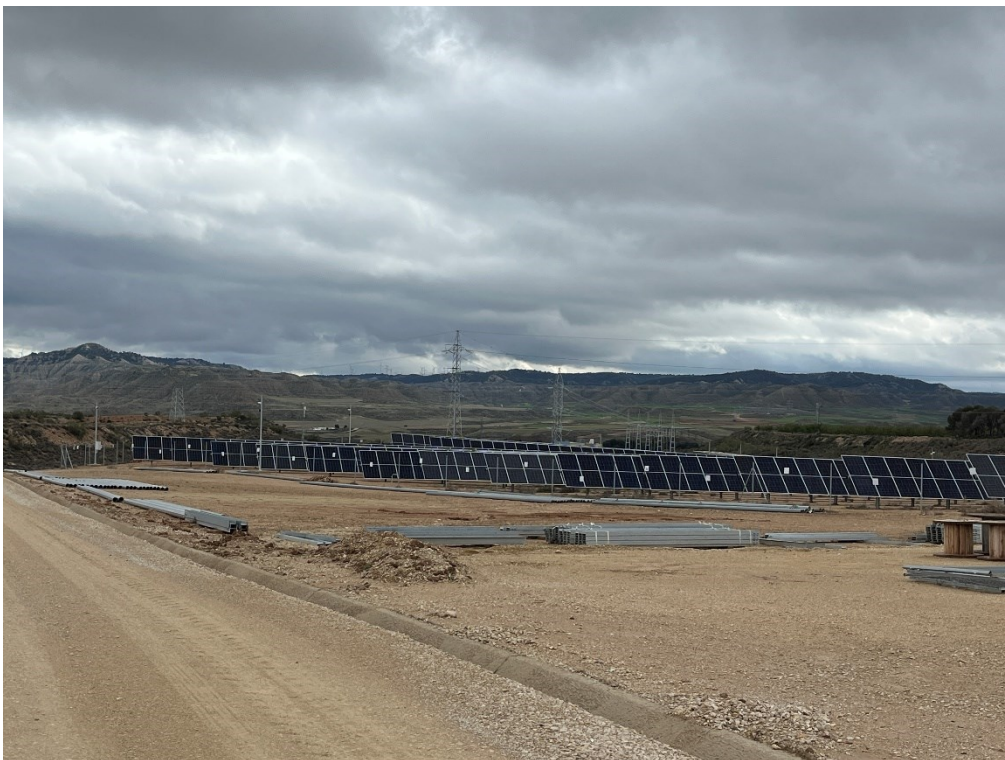
*Figura 7 Acopio del material de construcción*
