PLANTA SOLAR FOTOVOLTAICA (FV)

"VALLOBAR" DE 50 MWp"

Programa de Vigilancia Ambiental

Nombre de la instalación:	FV VALLOBAR
Provincia/s ubicación de la instalación:	ZARAGOZA
Nombre del titular:	PLANTA SOLAR OPDE 14 S.L.
CIF del titular:	B-71.344.741
Nombre de la empresa de vigilancia:	ARGUSTEC S.L.
Tipo de EIA:	ORDINARIA
Informe de FASE de:	CONSTRUCCIÓN
Periodicidad del informe según DIA:	MENSUAL
Año de seguimiento n.º:	AÑO 2
N.º de informe y año de seguimiento	INFORME N.º 8 DEL AÑO 2
Período que recoge el informe:	ABRIL 2024

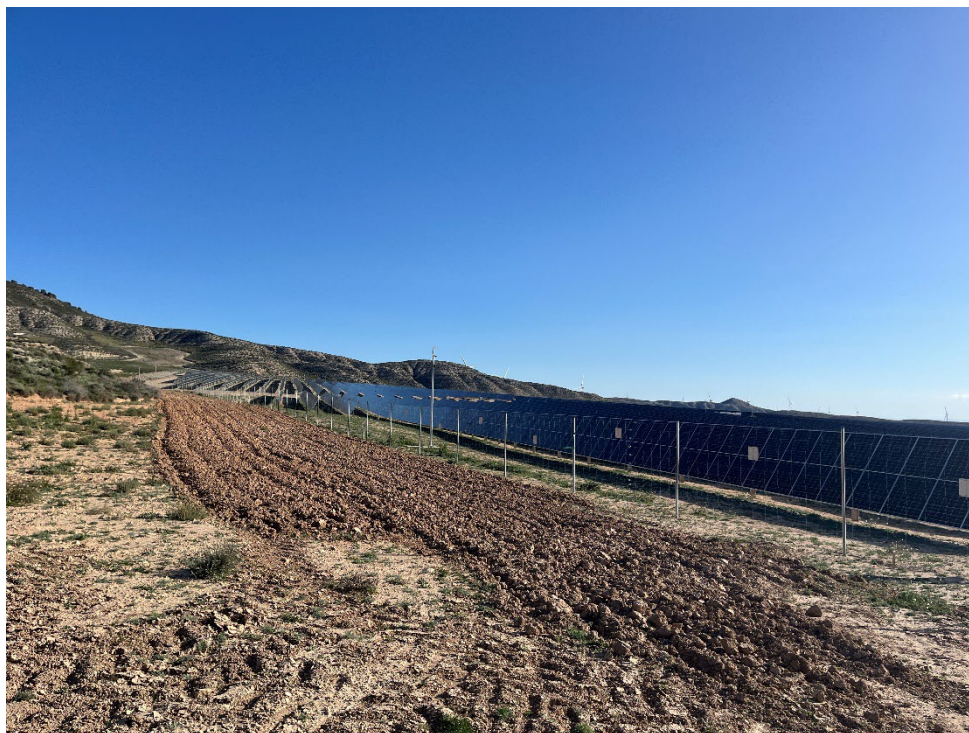
Durante este mes, se ha realizado la descompactación y preparación del terreno para el apantallamiento vegetal, así como la ejecución del apantallamiento vegetal.

Figura 2 Preparación del terreno para la ejecución de la pantalla vegetal

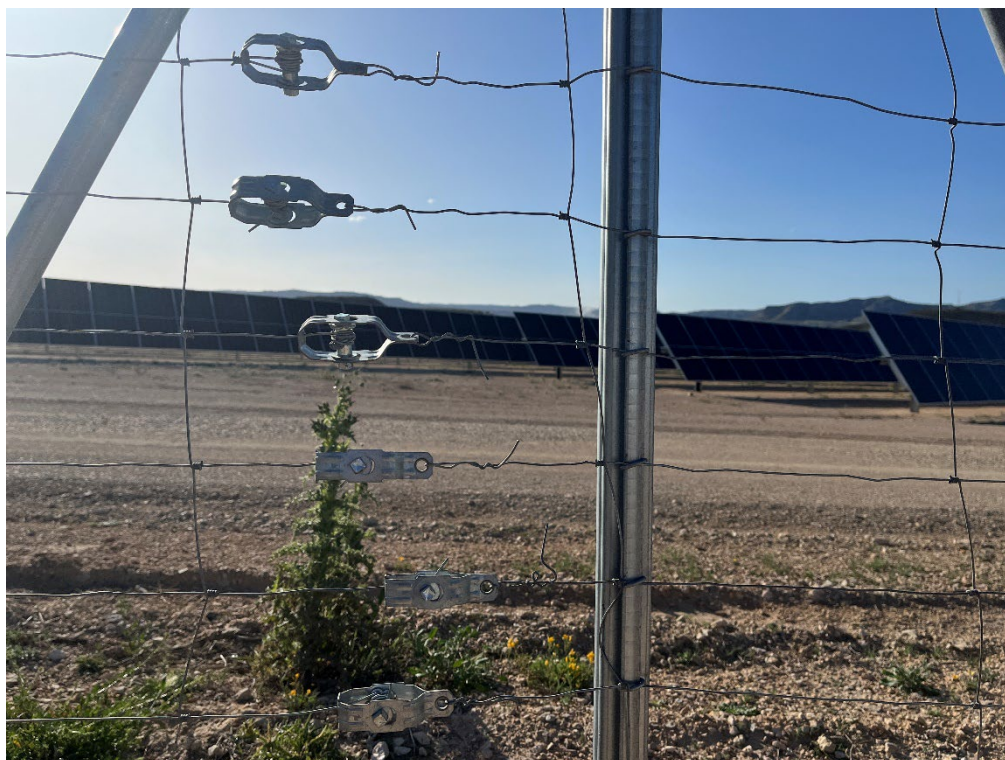
La instalación del vallado perimetral finalizó en el mes de enero, pero todavía no se ha llevado a cabo la subsanación de los numerosos elementos punzantes presentes en el vallado perimetral.

Figura 3 Elementos punzantes del vallado perimetral

32	Después de semanas, todavía no se han instalado todas las placas esteparias en el vallado, ni se ha realizado la apertura de los pasos de fauna, así como la subsanación de los elementos punzantes.	30/06/2023	30

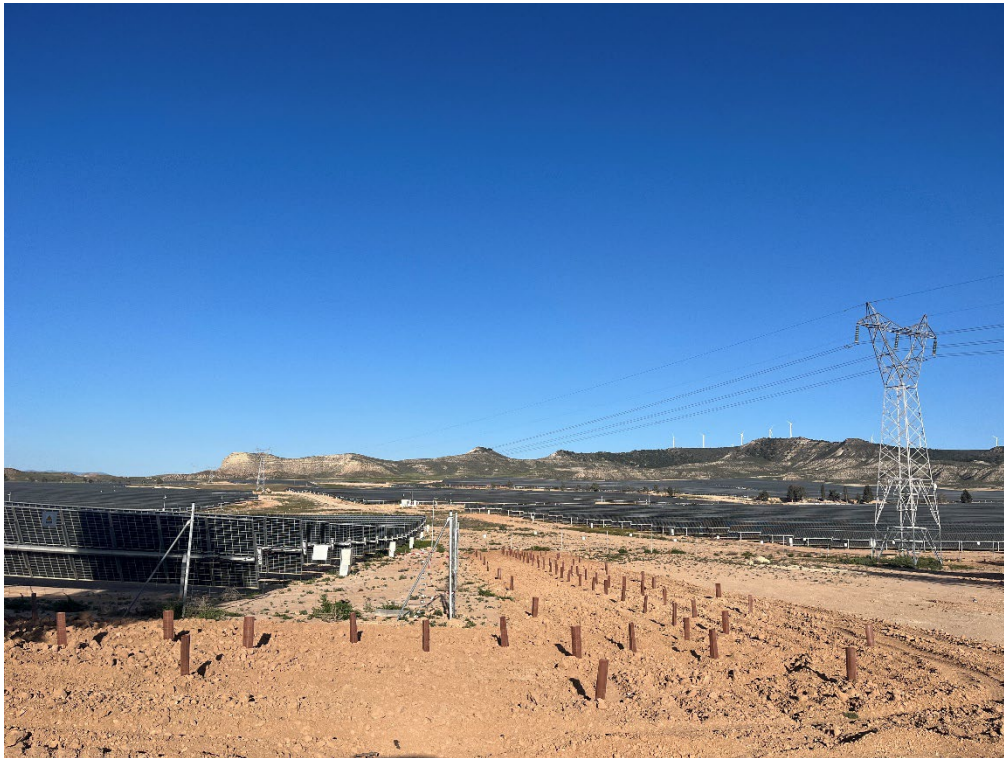
Figura 4 Ejecución de la pantalla vegetal del vallado

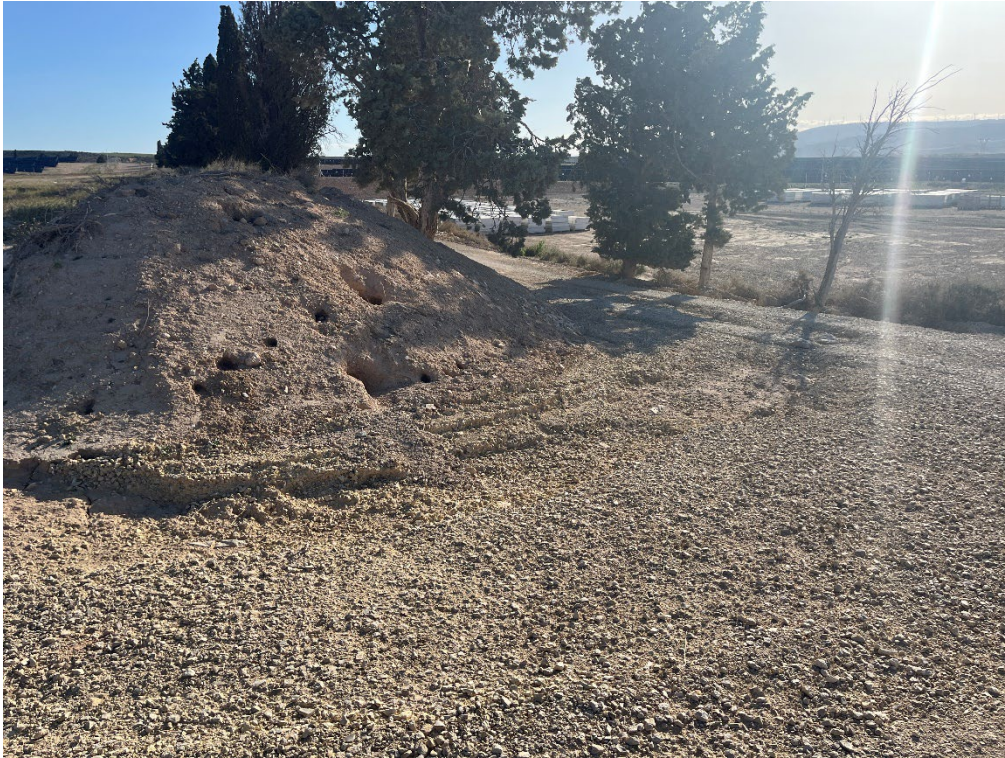
Figura 5 Detalle de madrigueras en el entorno de la planta

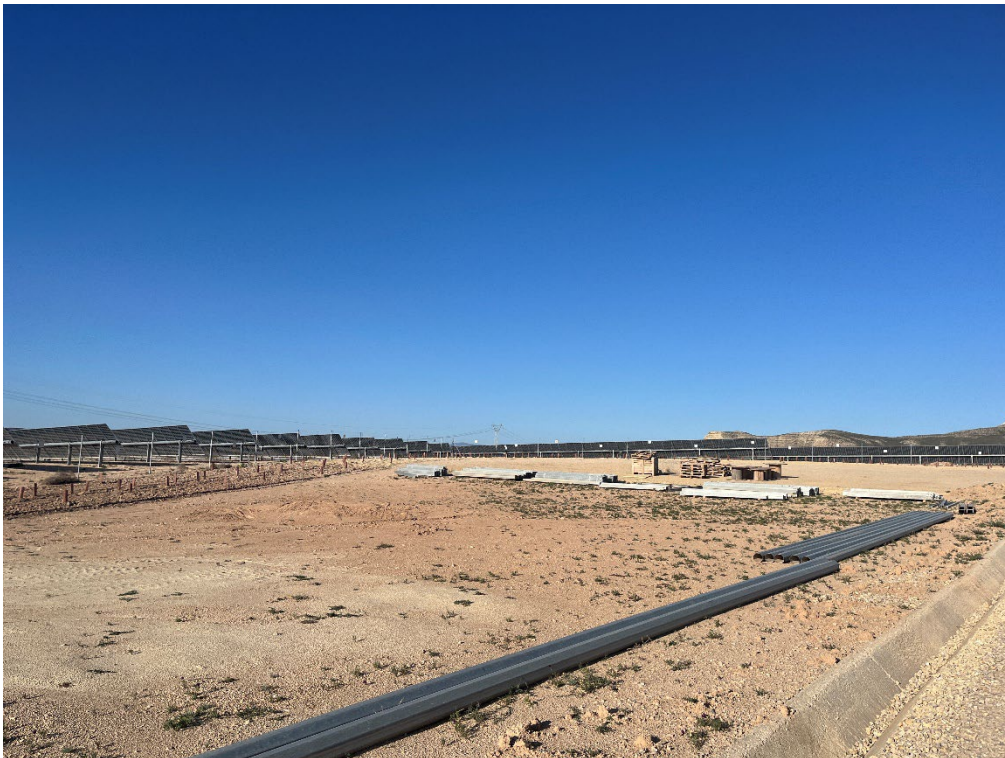
Los distintos acopios de material de construcción se encuentran en zonas destinadas para la labor y sobre terreno de cultivo.

Figura 6 Acopio del material de construcción

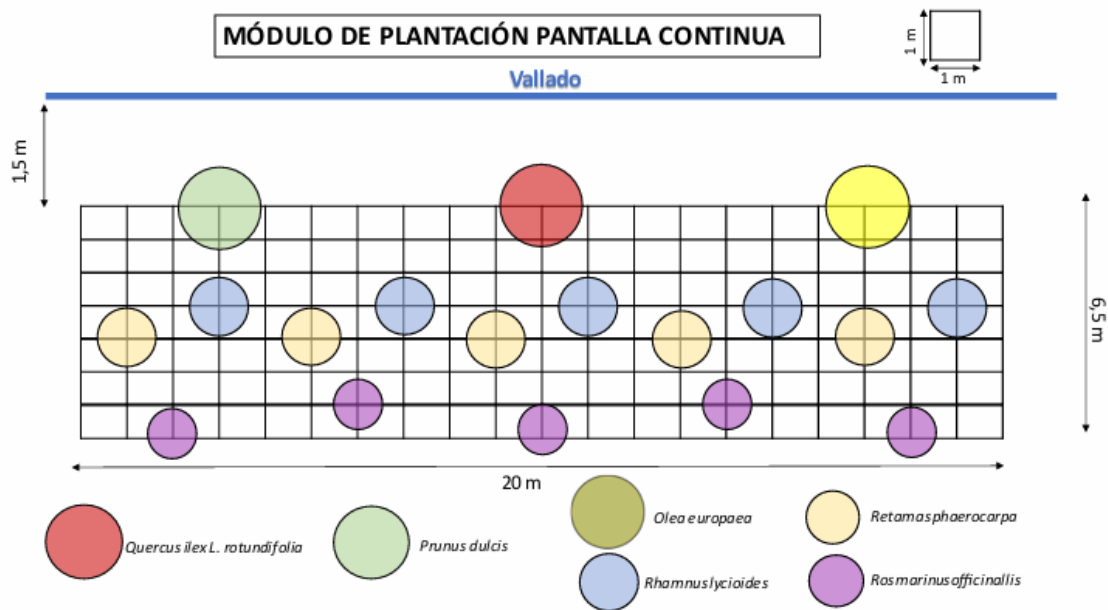
Figura 7 Marco de plantación del apantallamiento vegetal
