PLANTA SOLAR FOTOVOLTAICA (FV)

"VALLOBAR" DE 50 MWp"

Programa de Vigilancia Ambiental

Nombre de la instalación:	FV VALLOBAR
Provincia/s ubicación de la instalación:	ZARAGOZA
Nombre del titular:	PLANTA SOLAR OPDE 14 S.L.
CIF del titular:	B-71.344.741
Nombre de la empresa de vigilancia:	ARGUSTEC S.L.
Tipo de EIA:	ORDINARIA
Informe de FASE de:	CONSTRUCCIÓN
Periodicidad del informe según DIA:	MENSUAL
Año de seguimiento n.º:	AÑO 2
N.º de informe y año de seguimiento	INFORME N.º 9 DEL AÑO 2
Período que recoge el informe:	MAYO 2024

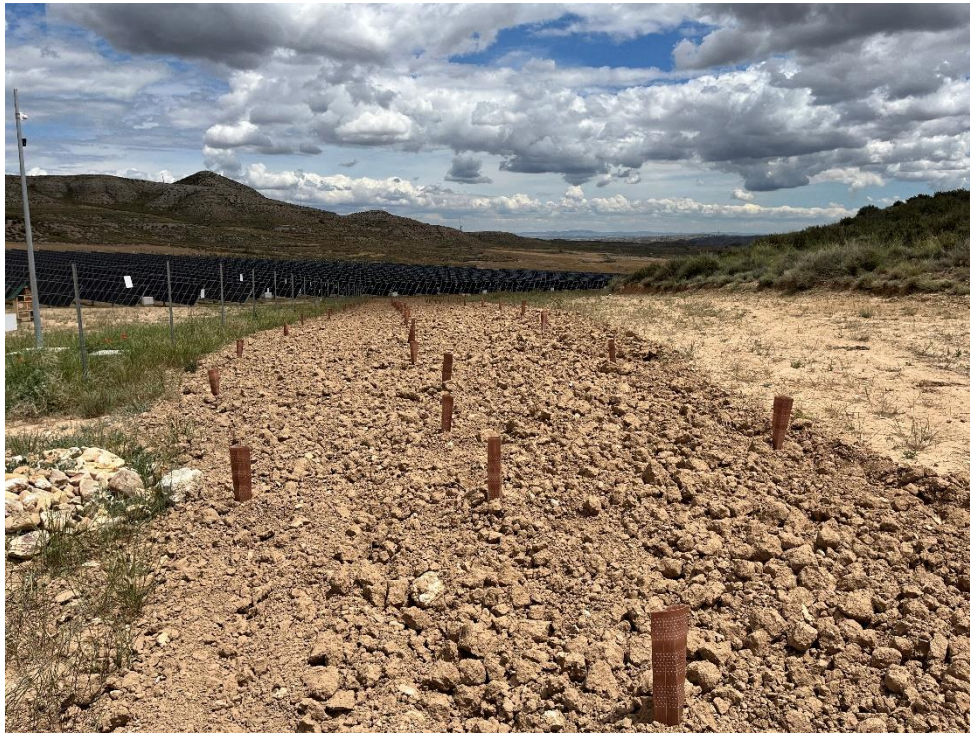
Durante este mes, se ha realizado la subsanación de los elementos punzantes del vallado, y se ha finalizado con la ejecución de la pantalla vegetal.

Figura 2 Ejecución de pantalla vegetal

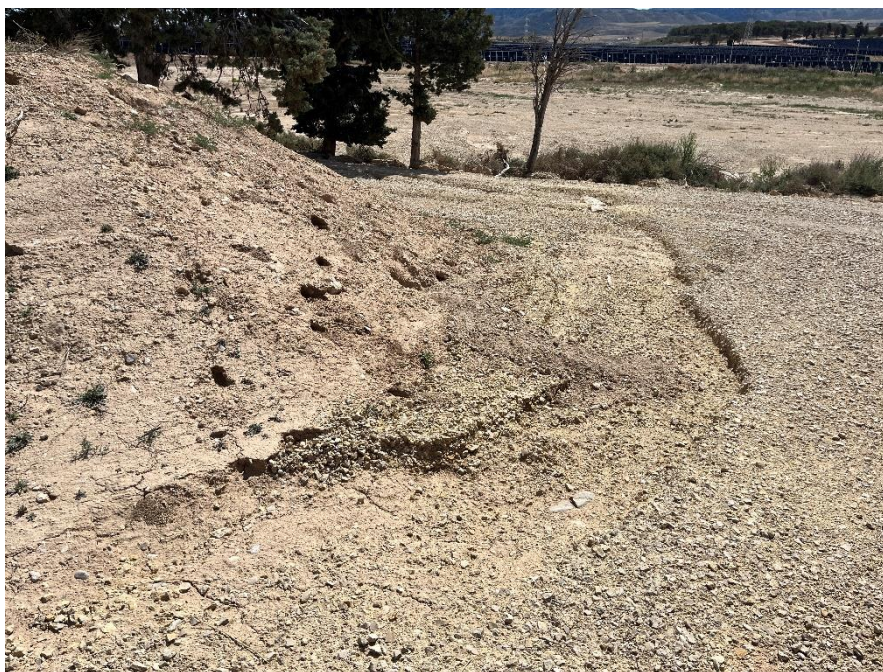
Actualmente, se han observado efectos erosivos en la entrada del Campo 1 de la PSFV, del que se está llevando un seguimiento para que no pueda suponer un problema en el futuro.

Figura 3 Erosión del vial

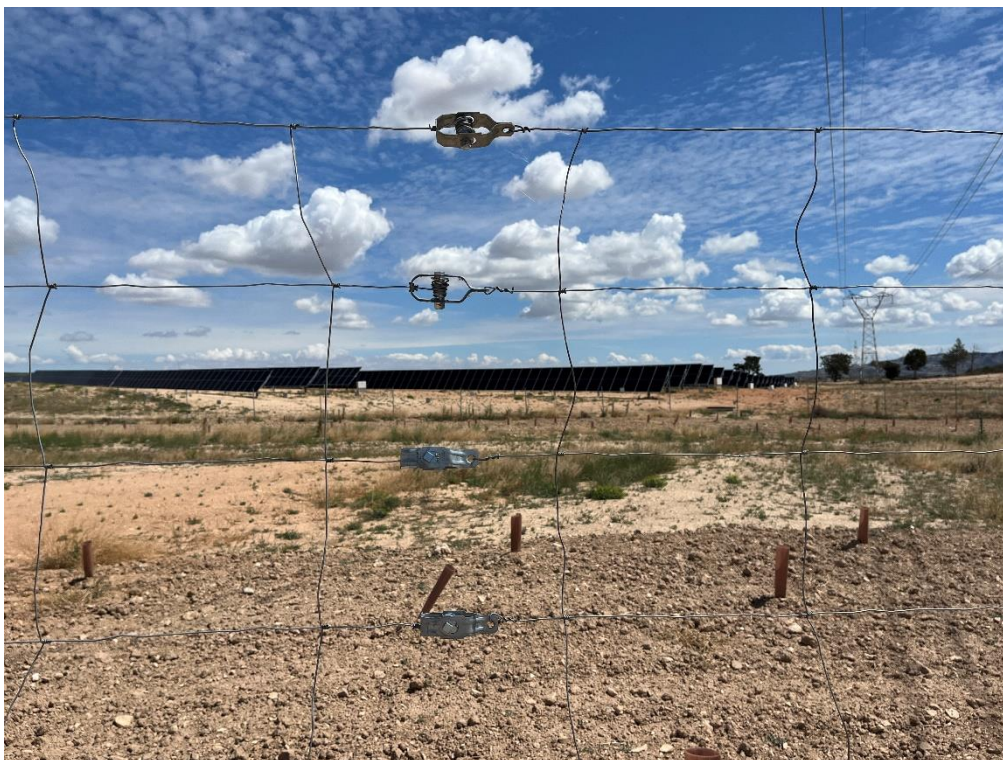
La instalación del vallado perimetral finalizó en el mes de enero, y durante este mes se ha realizado la subsanación de los elementos punzantes del vallado.

Figura 4 Vallado sin elementos punzantes

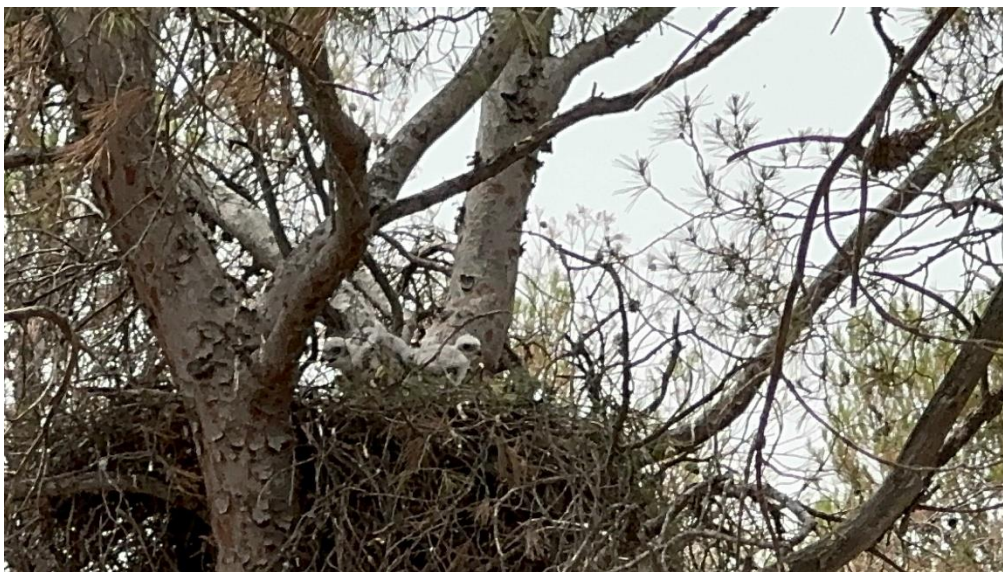
También, se está haciendo un seguimiento a las nidificaciones identificadas en la prospección faunística realizada previamente del inicio de las obras, en el que se ha identificado una pollada de dos ejemplares de busardo ratonero (*Buteo buteo*) en el nido ya prospectado anteriormente (Figura 6). Así pues, se han identificado posaderos de busardo ratonero por toda el área de implantación de la PSFV.

Figura 5 Polluelos de Busardo ratonero (Buteo buteo)

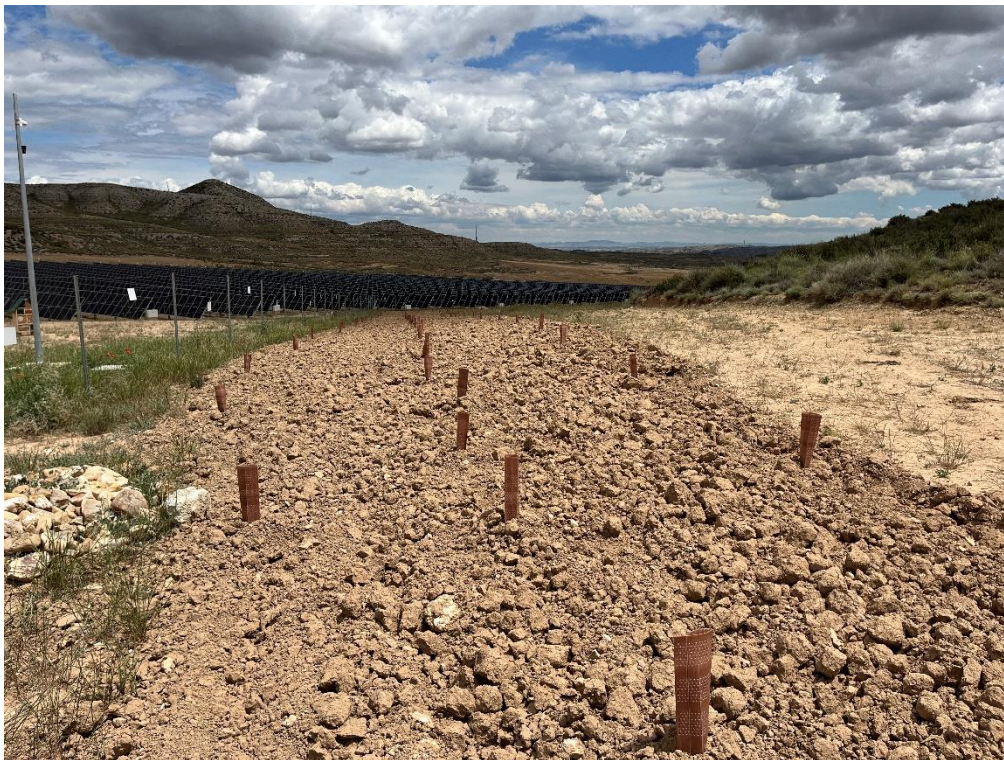
Figura 7 Ejecución de la pantalla vegetal del vallado

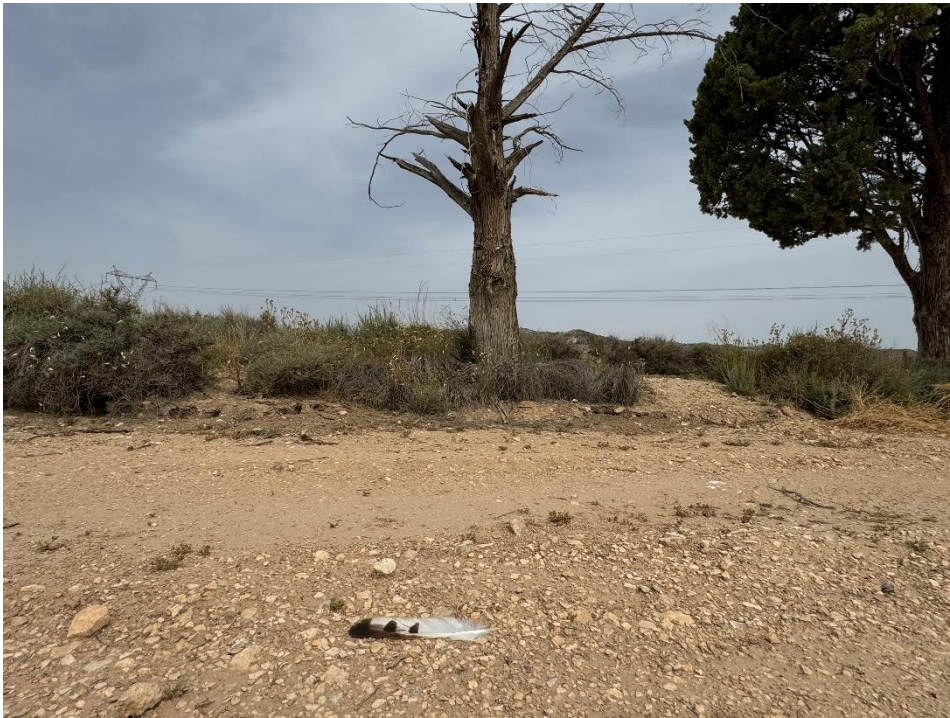
Figura 10 Indicios de uso de posaderos en el entorno de la PSFV

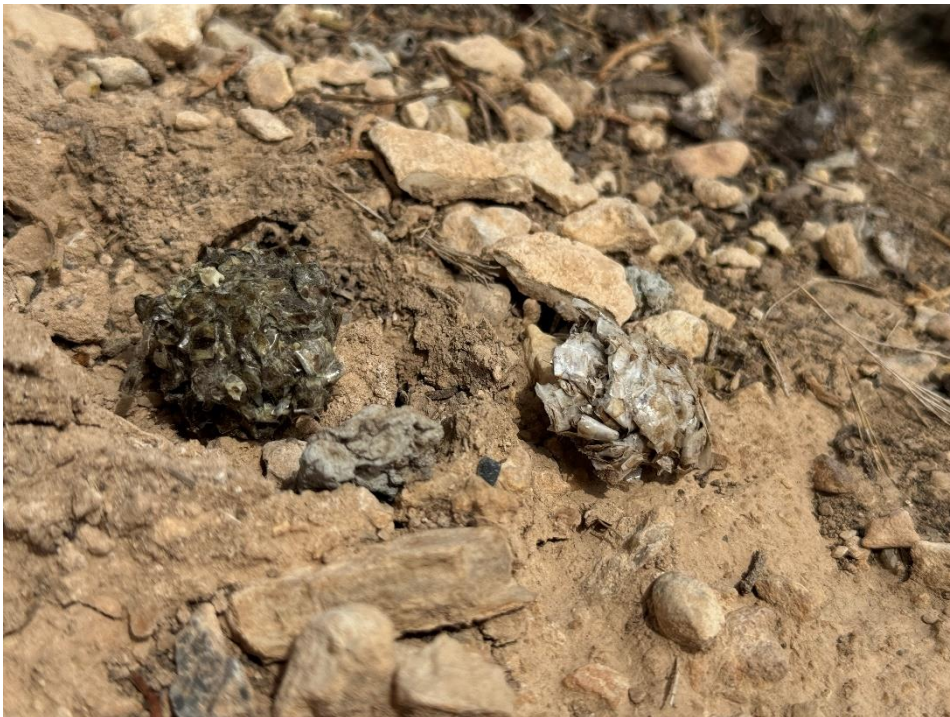
Figura 11 Indicio de uso de posaderos en el entorno de la PSFV
