INFORME POSTCONSTRUCTIVO

LAAT Set Odón de Buen-Set El Campillo

FUERZAS ENERGÉTICAS DEL SUR DE EUROPA XX, S.L.

DICIEMBRE 2023

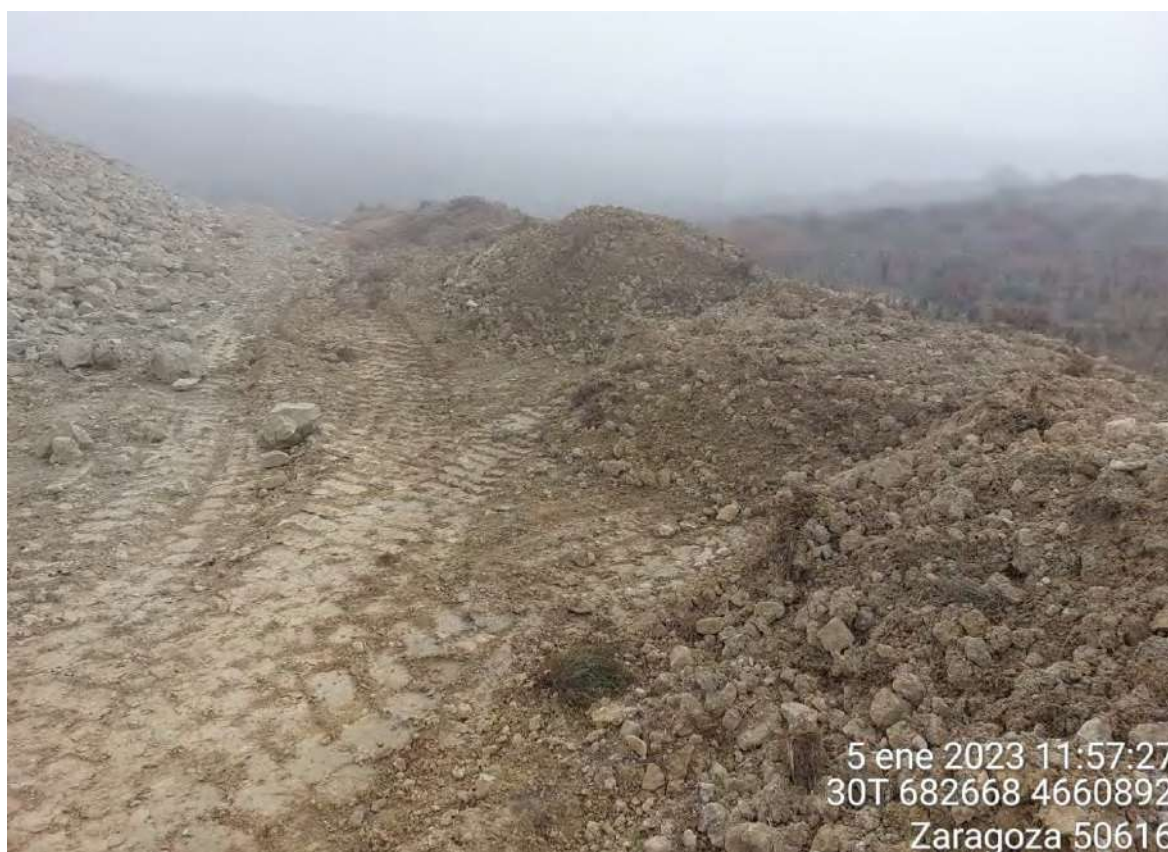
Imagen 1. No conformidad leve. Incorrecta separación de la tierra vegetal del resto del material extraído en OBIII-02.

Desde el primer día se ha insistido en la importancia de esta actuación. Por lo tanto, no puede ocurrir en un futuro, y a partir de ahora, la tierra vegetal se debe colocar en cordones correctamente separados del resto del material extraído y señalarlo mediante balizas. Con la parte de tierra mezclada, se deberá extender y roturar para que el material pueda airearse.

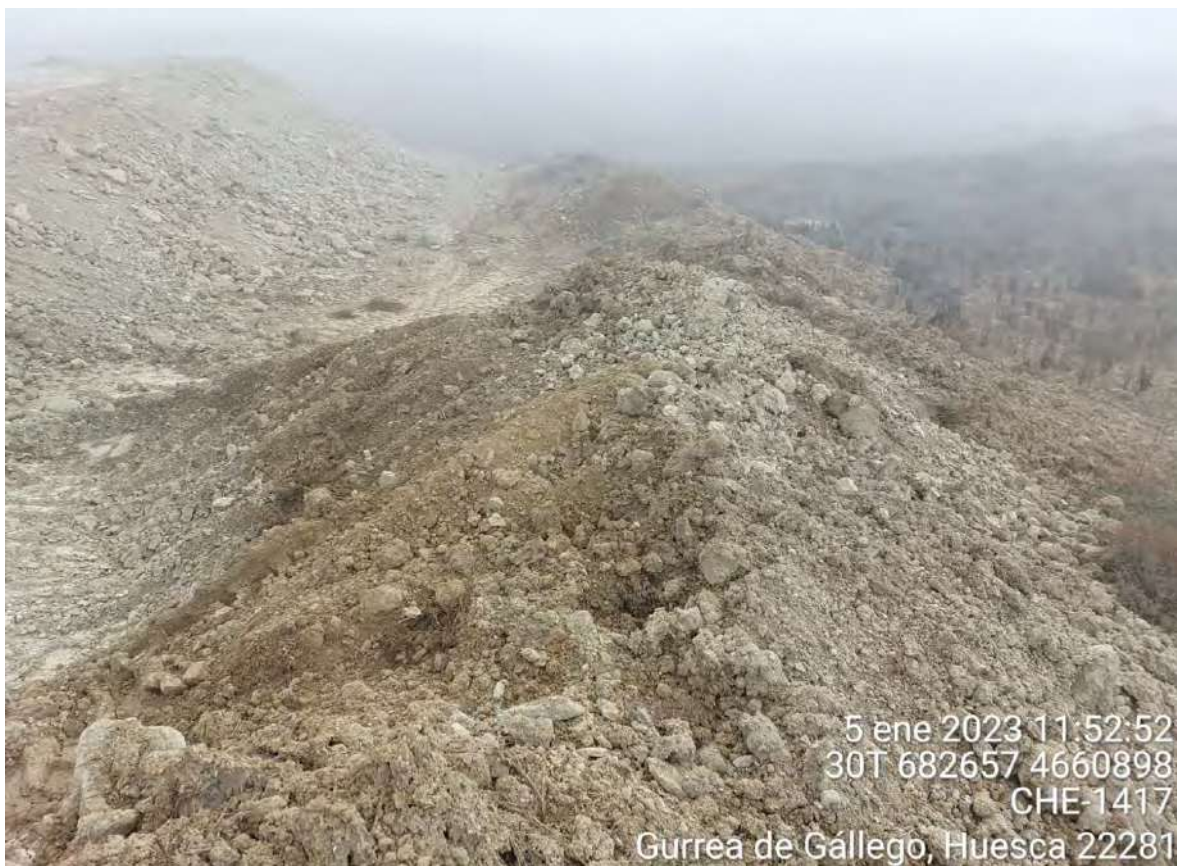
Imagen 2. No conformidad leve. Incorrecta separación de la tierra vegetal del resto del material extraído en OBIII-02.

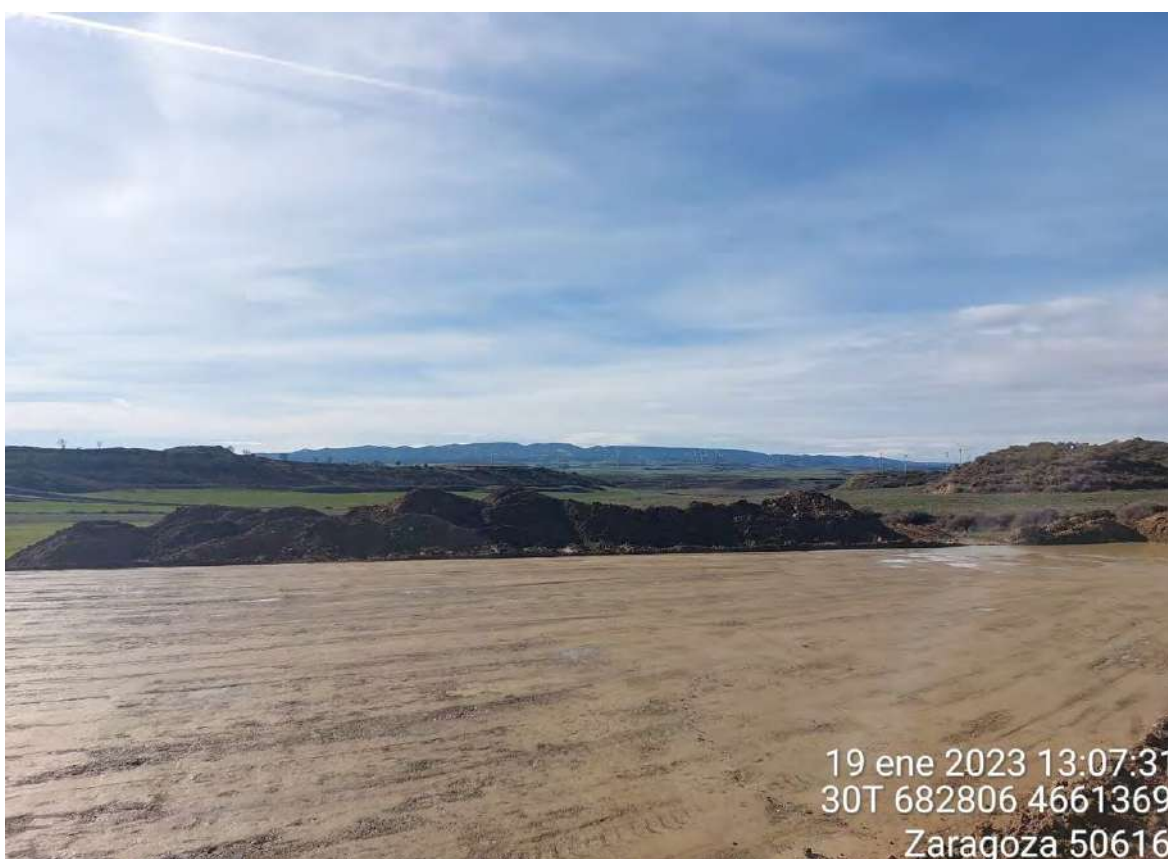
Imagen 1. Acopio de tierra vegetal en la zona de la TM de OBIII. Los cordones son mucho mayores de 1,5 m.

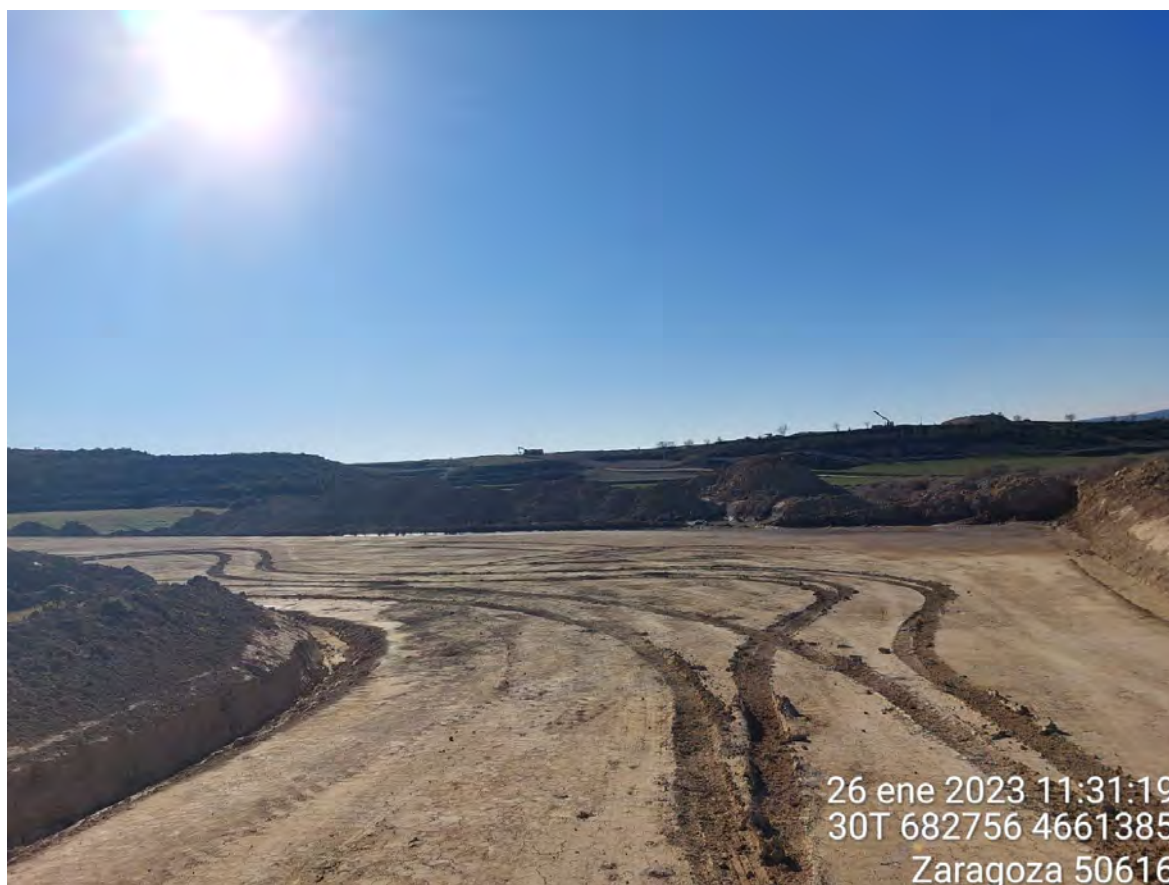
Imagen 1. Zona de la TM de OBIII con el acopio de tierra realizado incorrectamente y caballones por encima de los dos m.

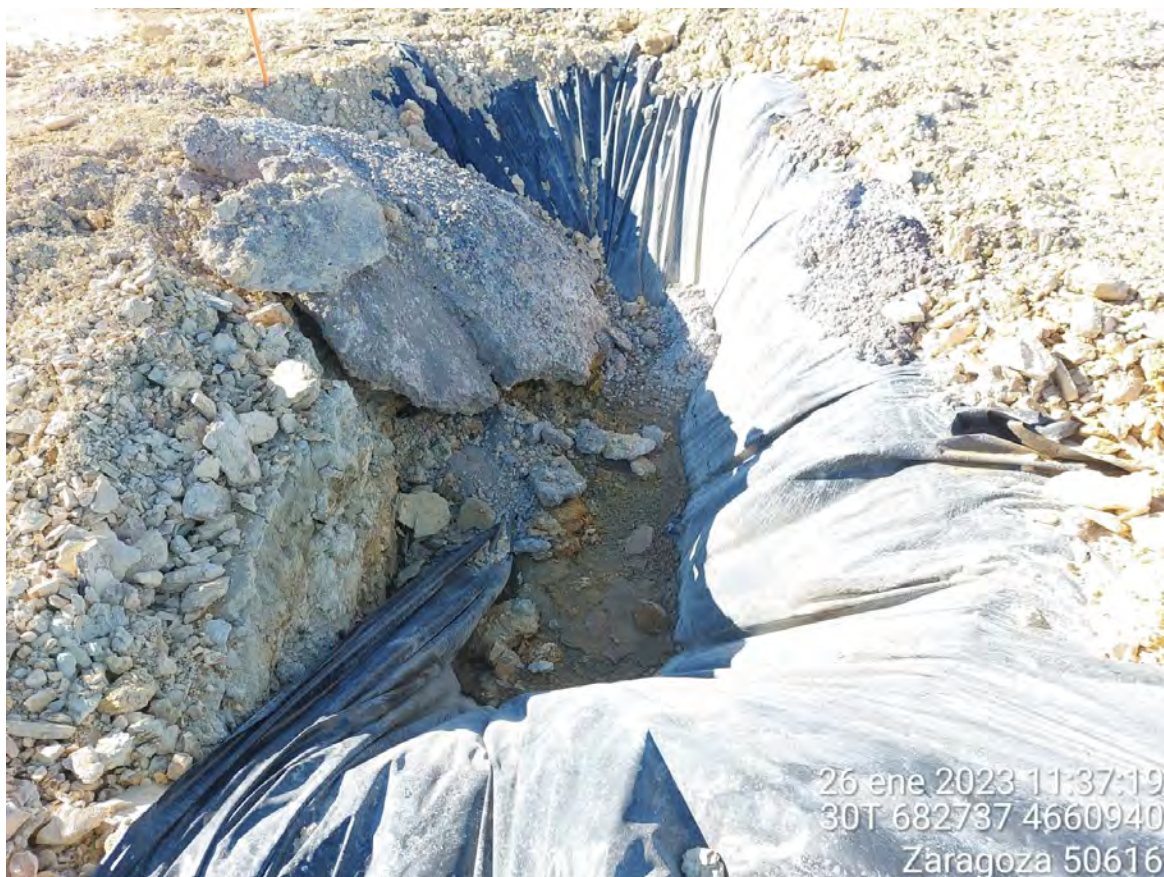
Imagen 4. Pozo de lavado utilizado en OBIII-02. Se recuerda que el suelo debe estar protegido lo máximo posible ante el hormigón. Al finalizar su uso ese hormigón se picará y se gestionará correctamente, restaurando la zona en la que se creó ese pozo.

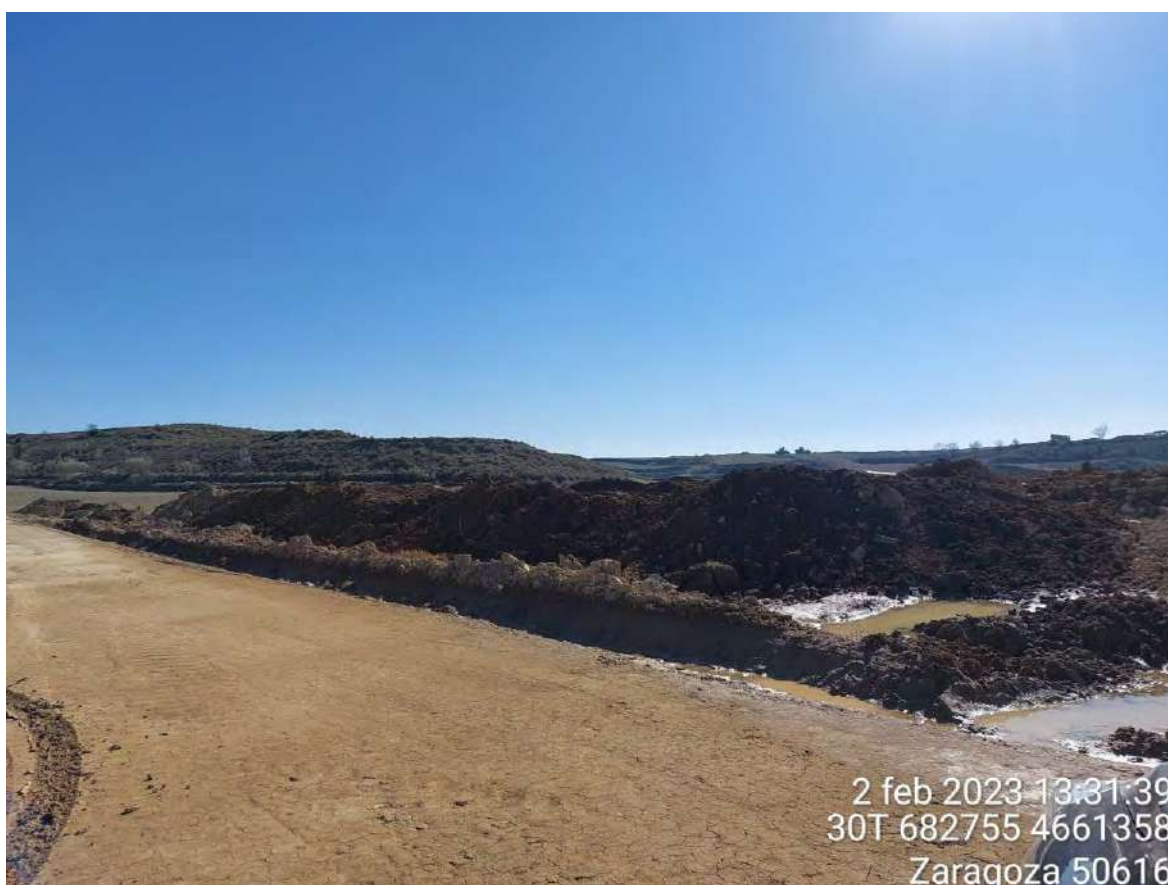
Imagen 1. Acopio de tierra vegetal realizando correctamente subsanando la NC en la TM de OBIII.

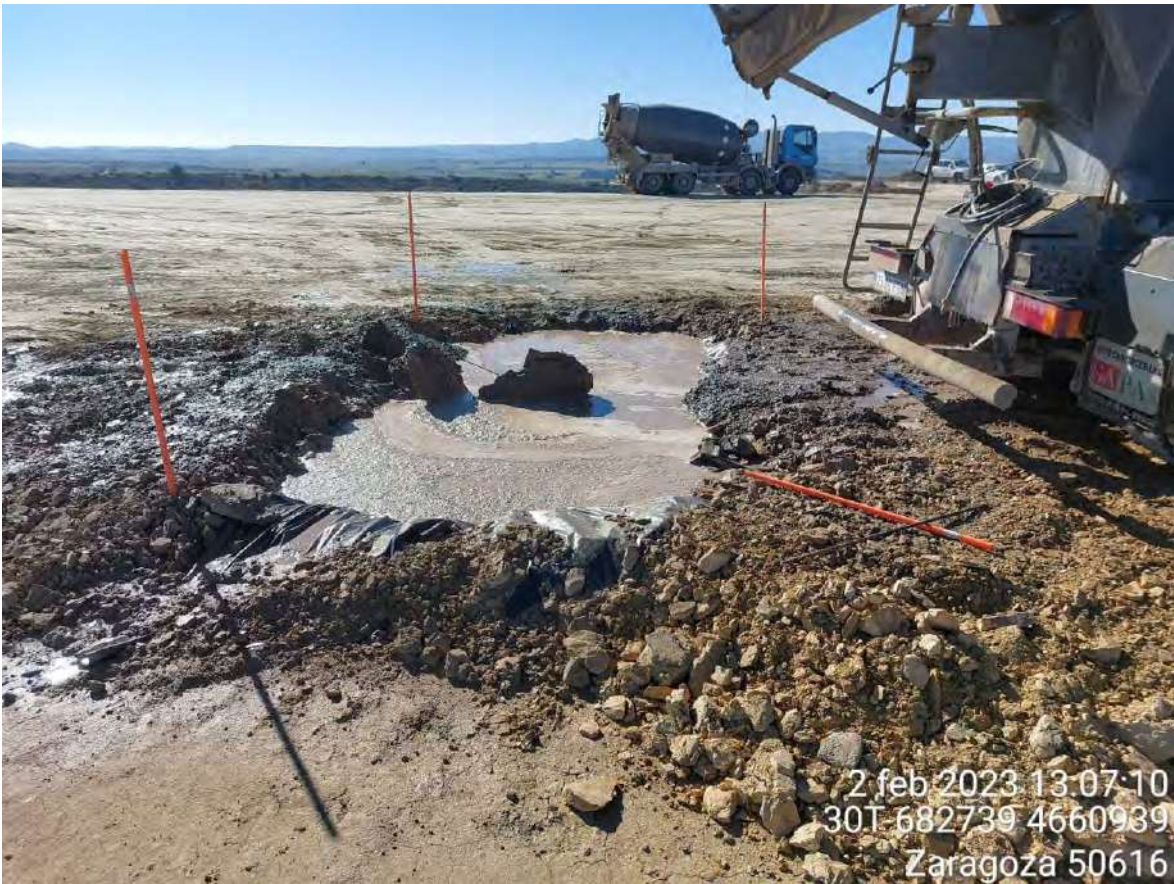
Imagen 2. Pozo de lavado colmatado durante el hormigonado de OBIII-02. COLLOSA gestiona el vaciado parcial del pozo mediante absorción. Al terminar el hormigonado se pasará maquinaria para retirar el hormigón de la plataforma y gestionarlo como tal.

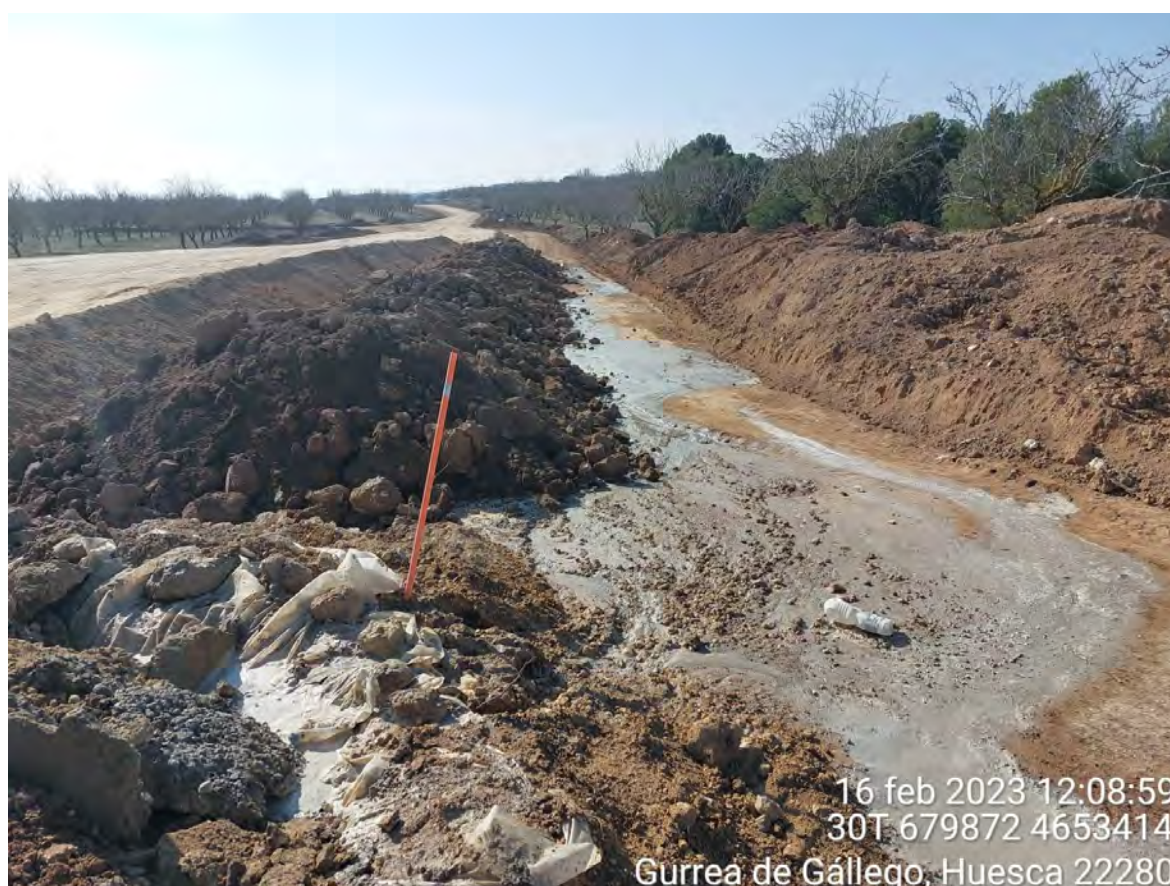
Imagen 1. Tierra contaminada por residuo de agua con hormigón debido a la colmatación del pozo de lavado.

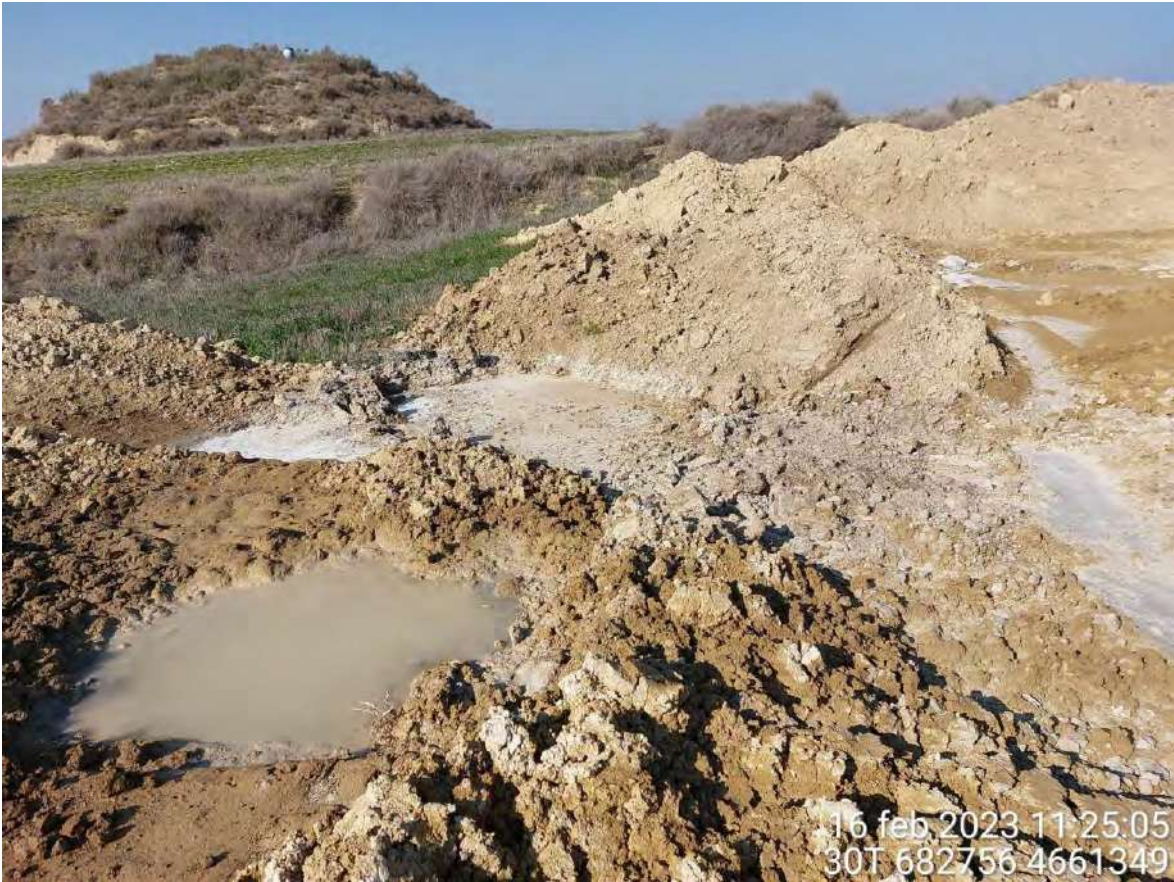
Imagen 2. Manchas de agua con hormigón en la zona de la TM de OBIII próxima a los cordones de tierra vegetal.

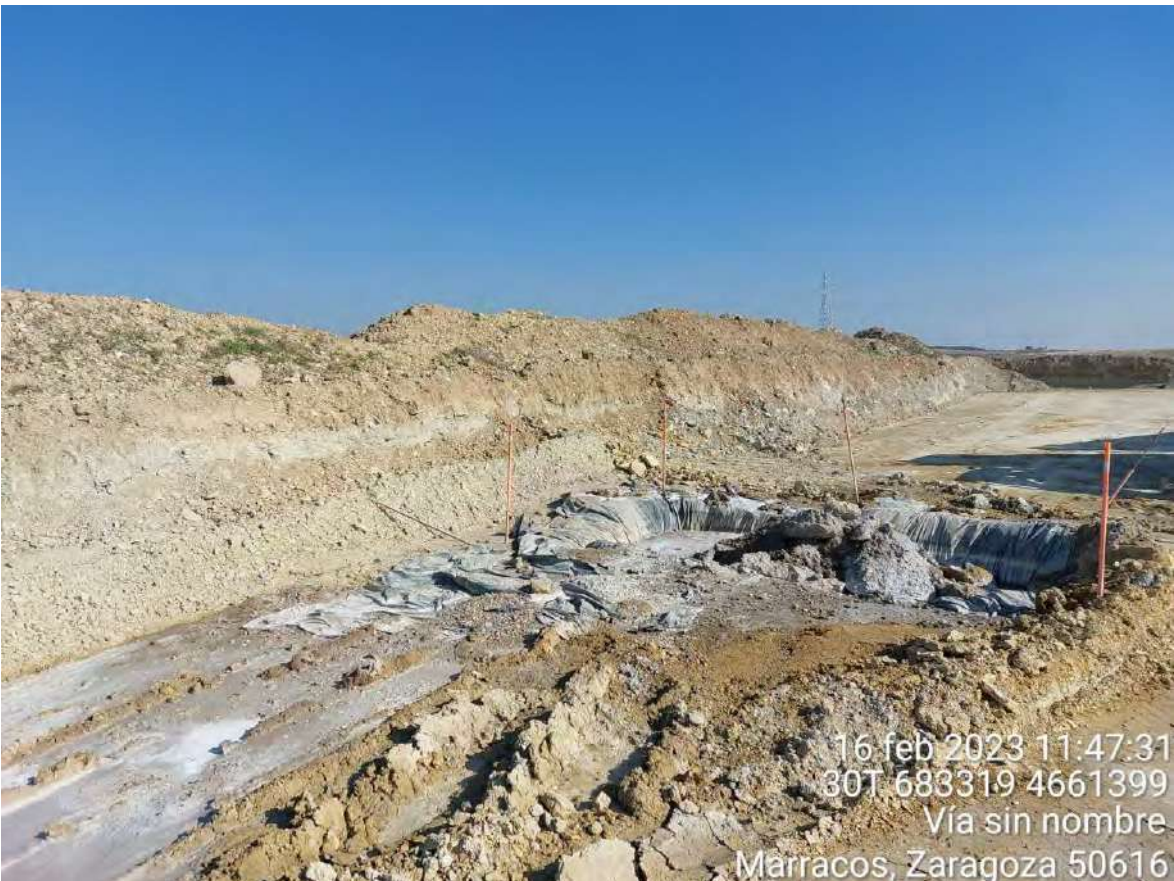
Imagen 3. Tierra manchada de agua con hormigón en OBIII-02.

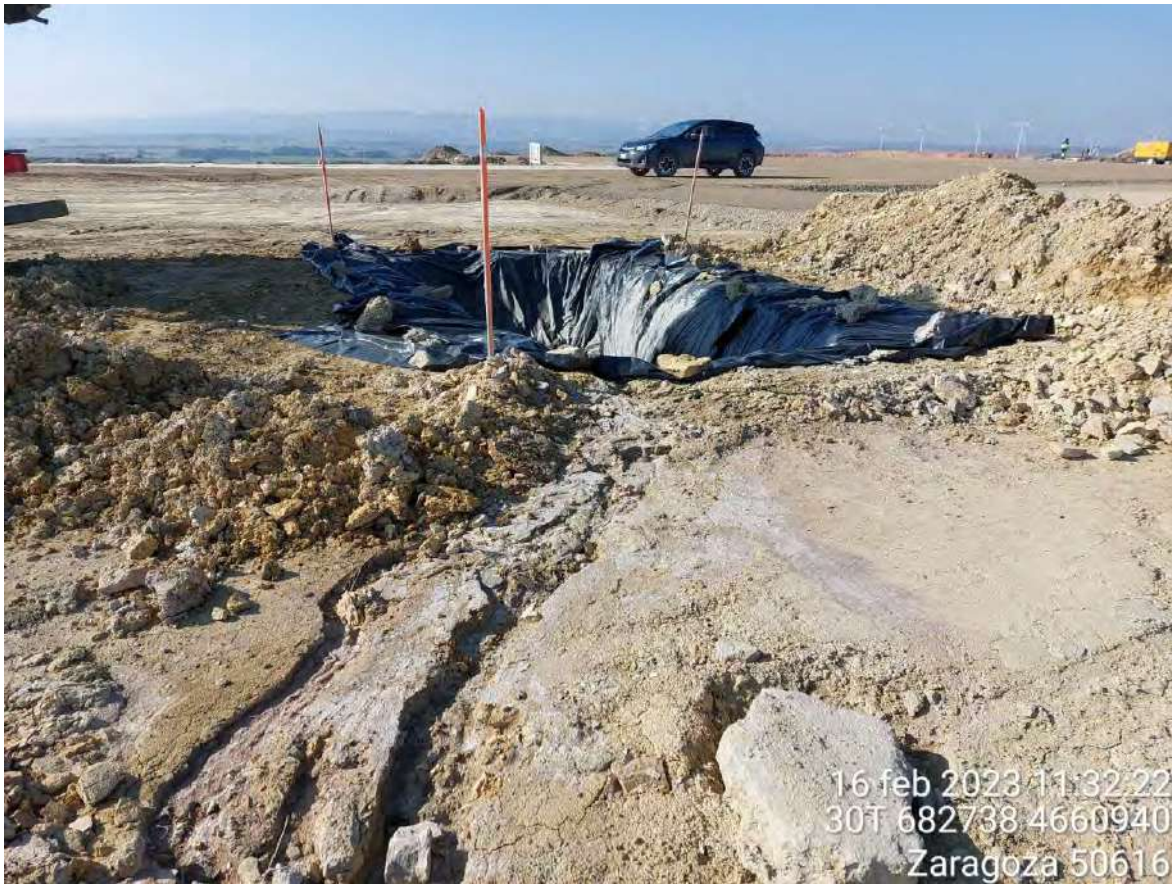
Imagen 4. Escorrentía de agua manchada con hormigón en el pozo de lavado de OBIII-02.

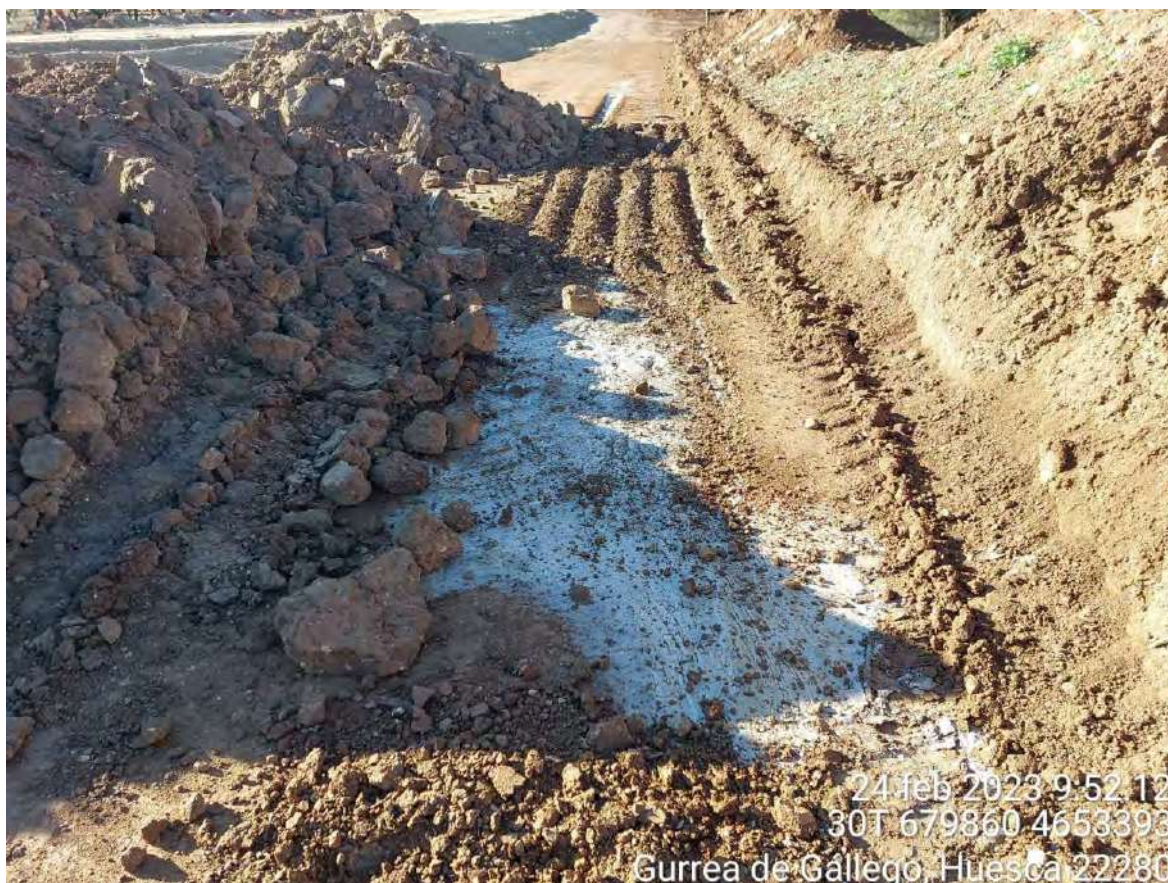
Imagen 1. Residuo de hormigón en el pozo de lavado que se restauró y limpió incorrectamente. Cuando se limpie y se gestione correctamente se cerrará la NC.

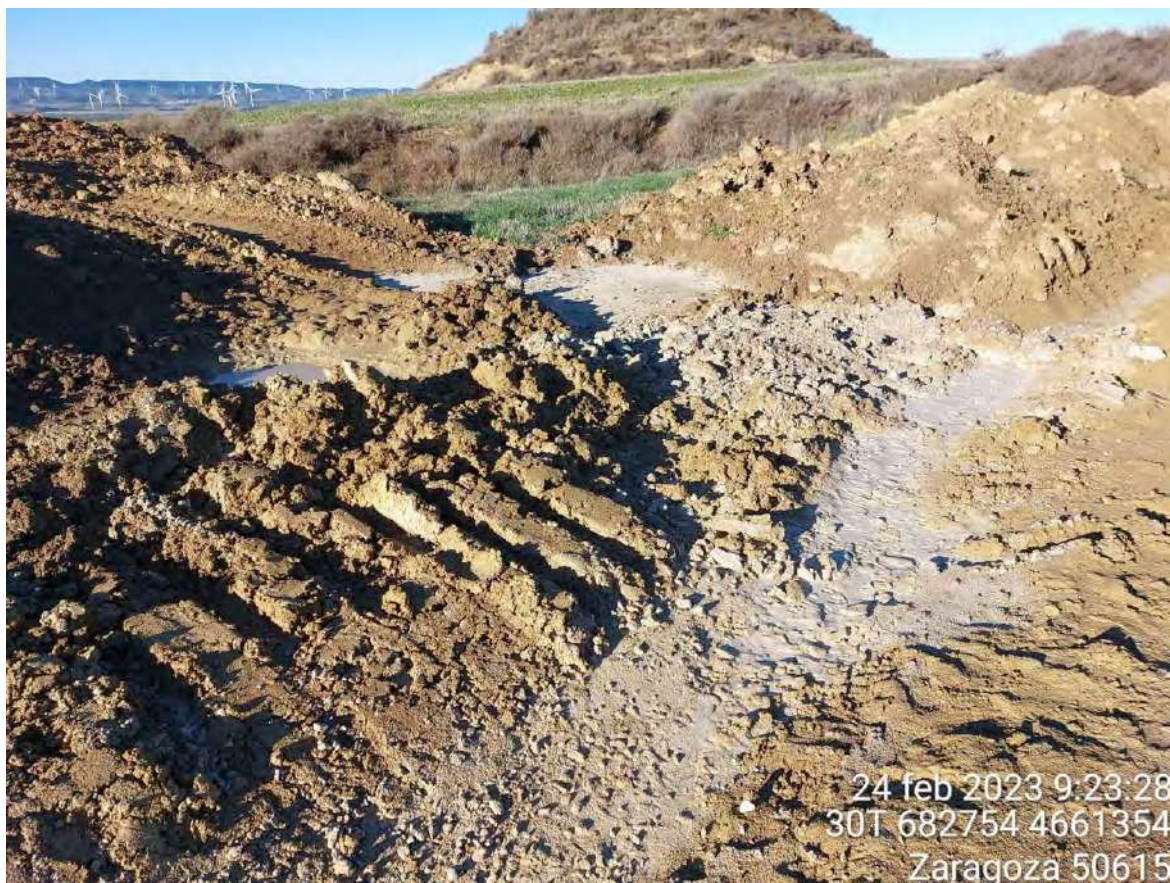
Imagen 2. Residuo de hormigón en la zona de la TM de OBIII próximo al cordón de tierra vegetal. Igualmente, se tiene que limpiar y gestionar correctamente para poder cerrar la NC.

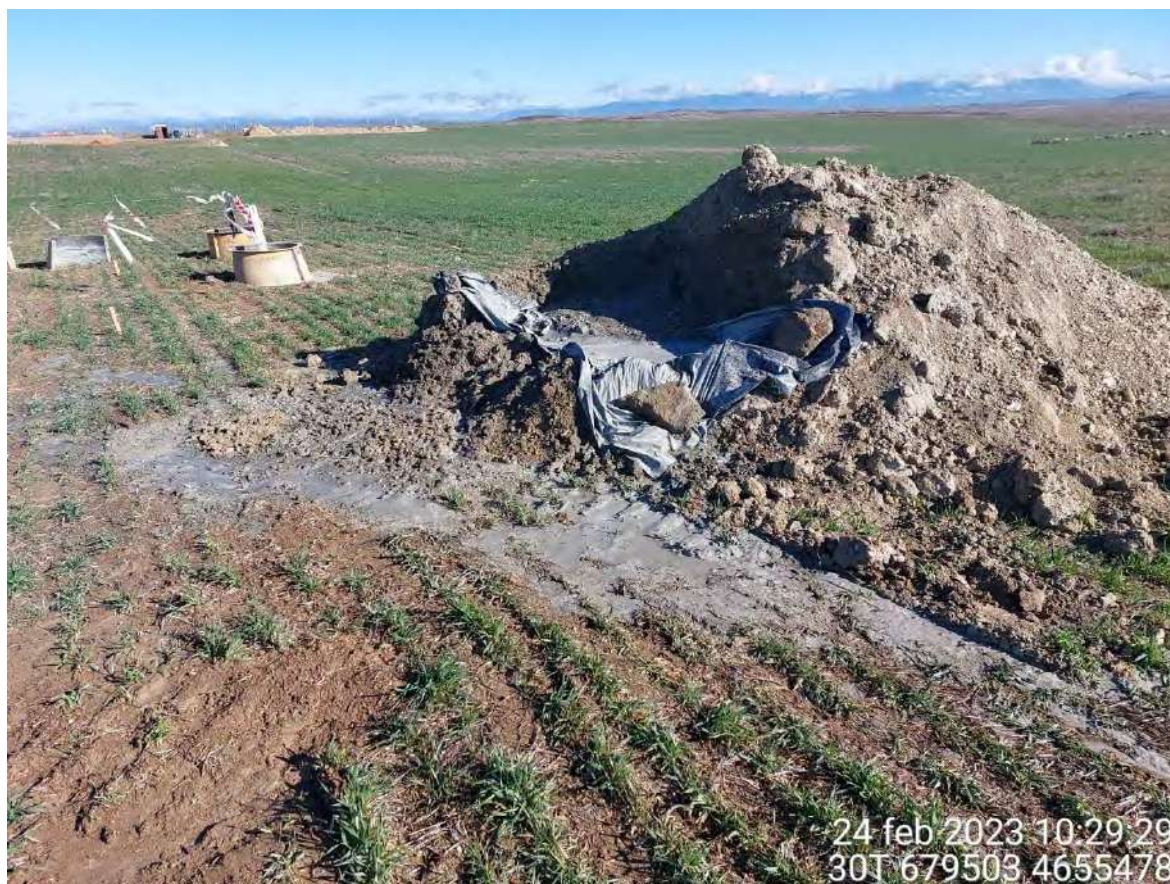
Imagen 3. Residuo de hormigón en el apoyo 39. Se debe recoger y gestionar como tal para no abrir una NC.

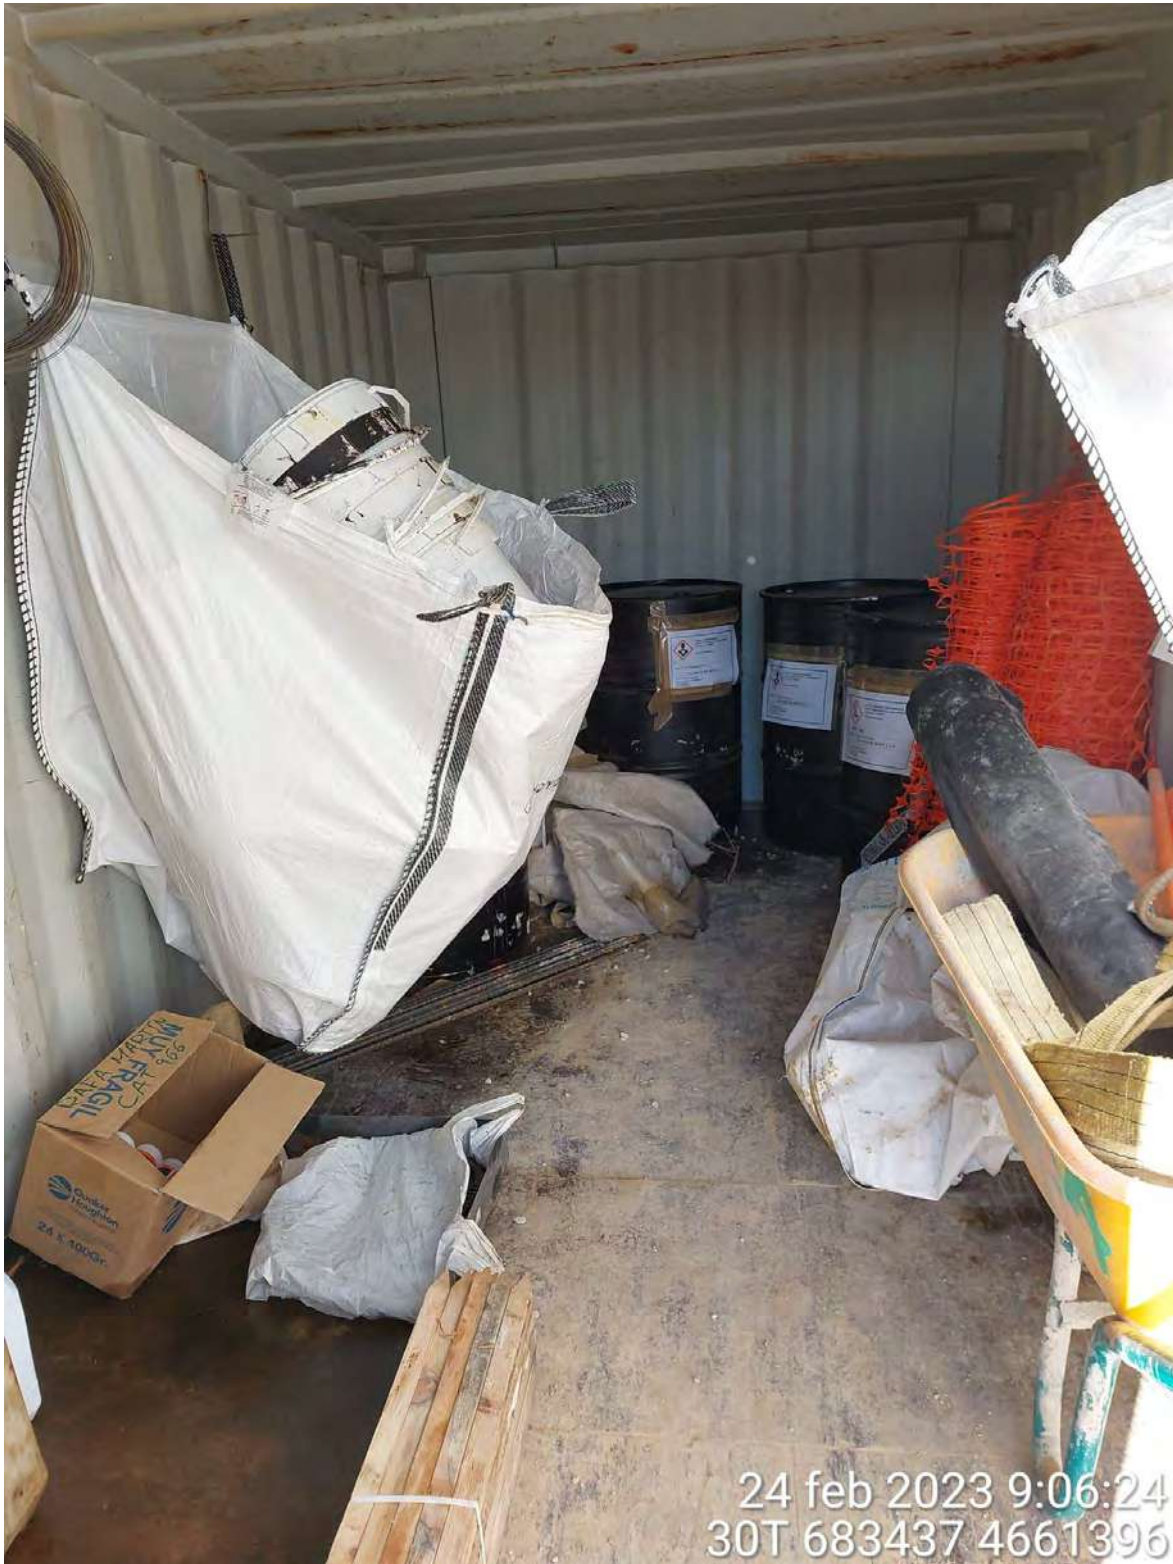
Imagen 4. Almacén de RP de Collosa en el momento de mi visita. Se deben tomar las medidas comentadas en el informe y en mi visita a Diego.

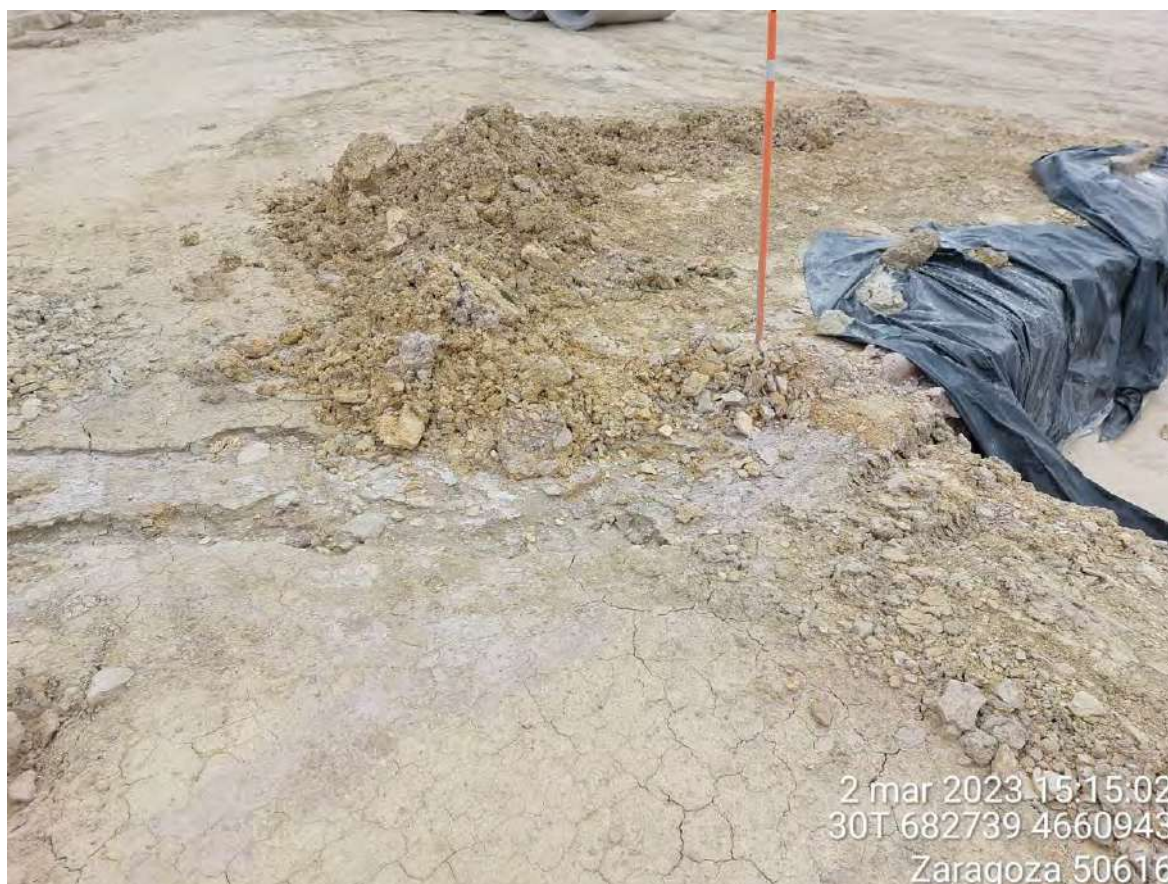
Imagen 1. Suelo contaminado de residuo de hormigón en OBIII-02.

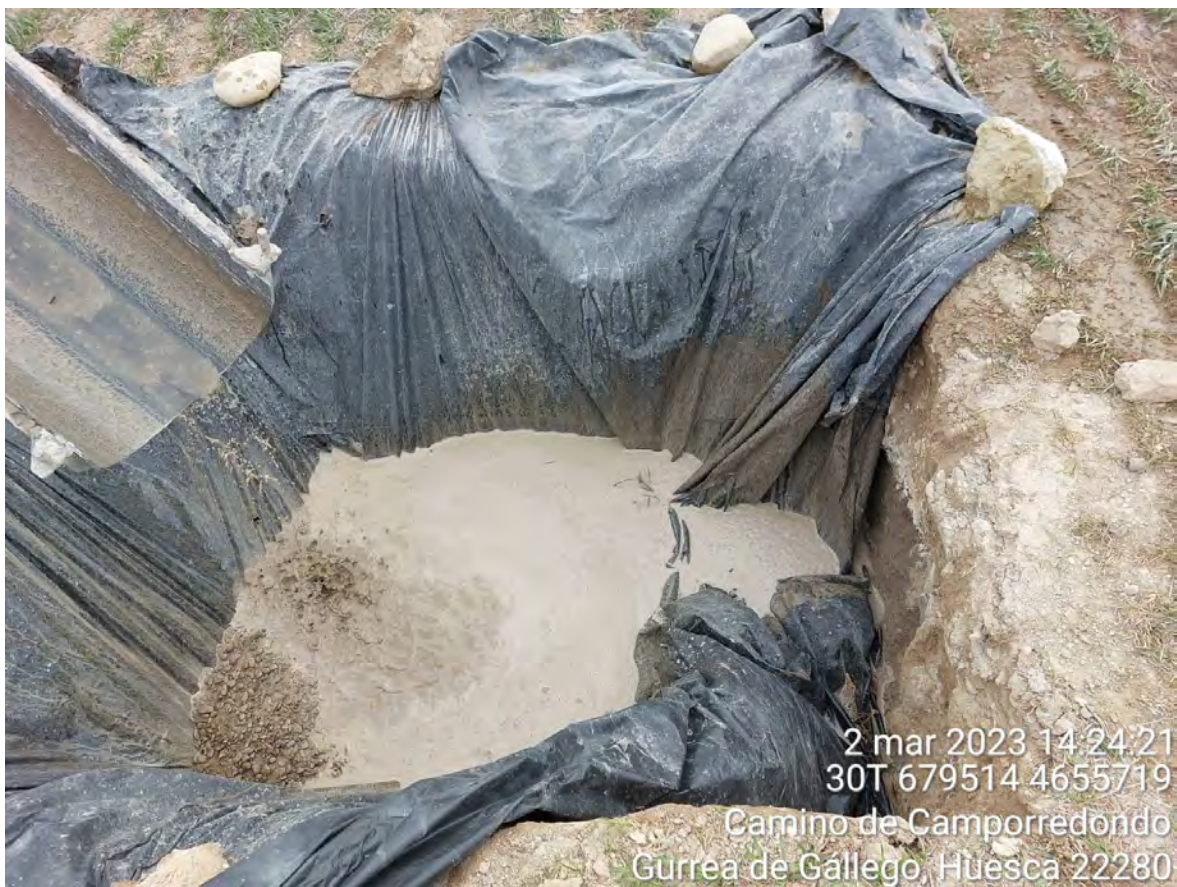
Observación: TECINSA: Durante mi visita un pozo de lavado ha fallado debido al levantamiento del plástico debido a un viento muy fuerte. Se debe mejorar la técnica, corregir y restaurar el pozo de lavado y si vuelve a ocurrir se abrirá una No Conformidad. Se debe mandar evidencia fotográfica. Se da solución de manera inmediata en el plazo solicitado.

Imagen 2. Pozo de lavado en mal estado debido al levantamiento del plástico consecuencia del aire.

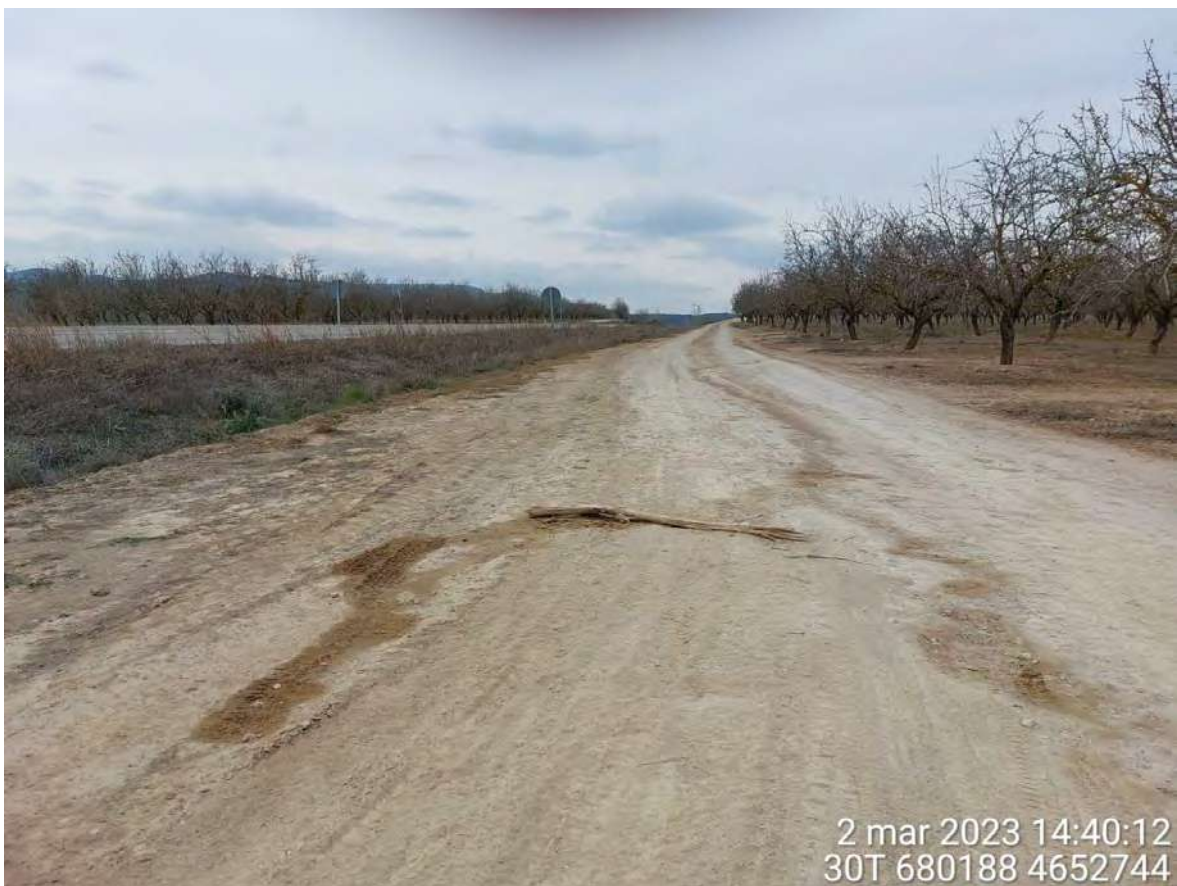
Imagen 3. Mancha de aceite en vial de OBII-03. Se debe recoger y actuar de forma rápida.

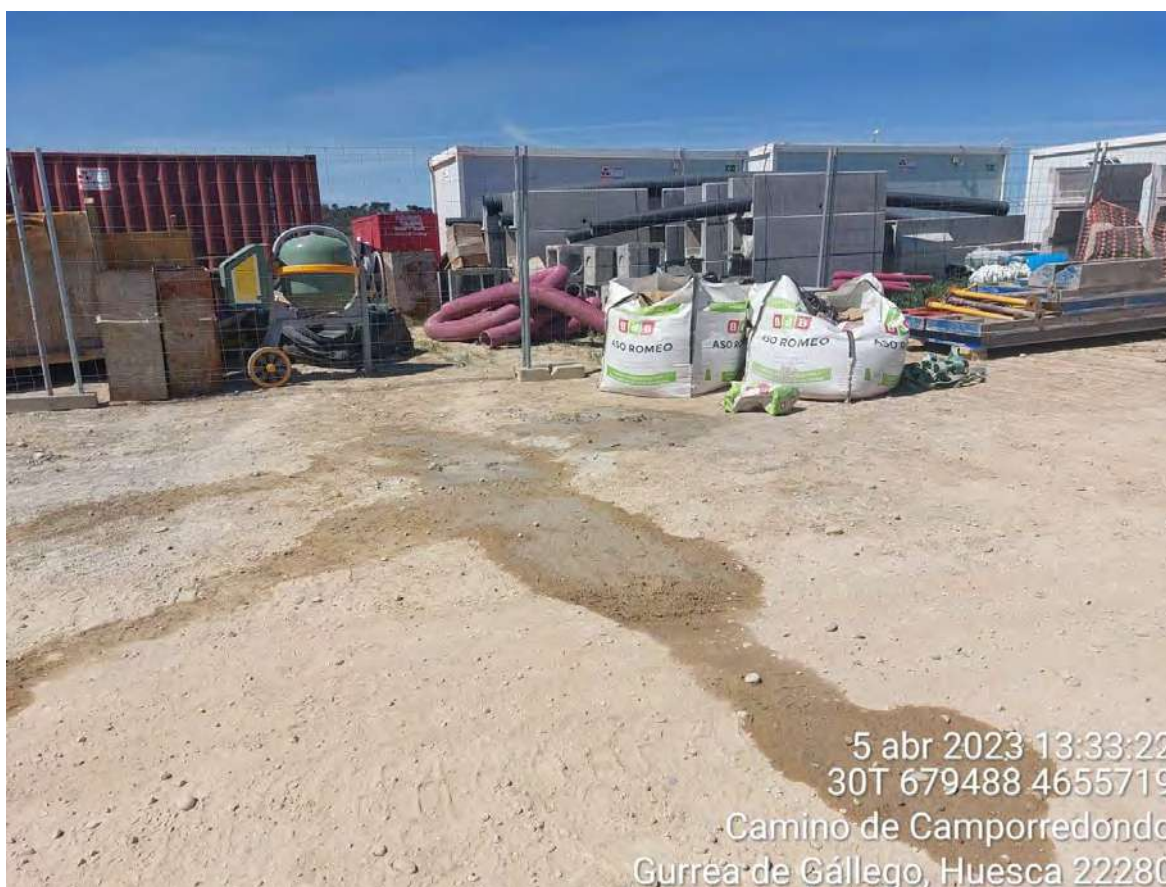
Imagen 1. Situación del punto limpio de TECINSA con mancha de hormigón en el suelo.

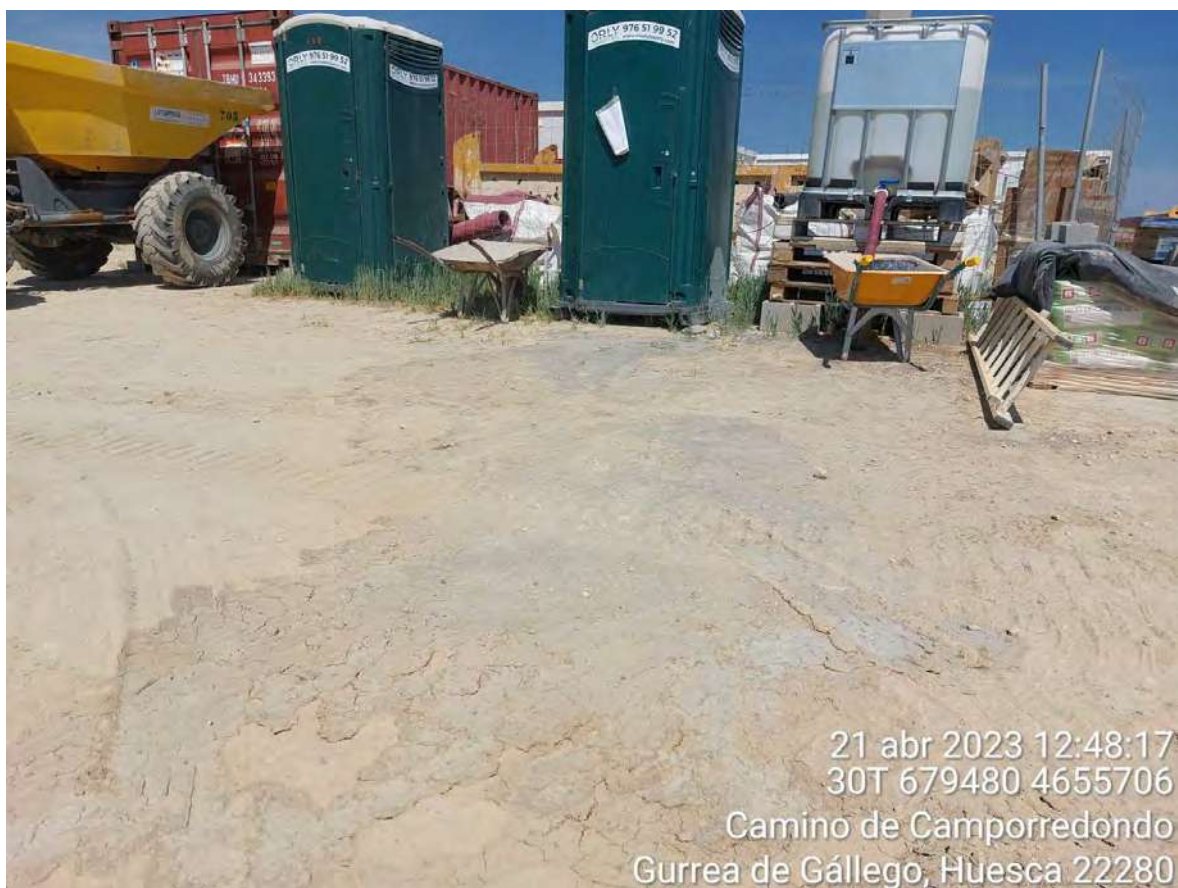
No conformidad 1. No conformidad leve en el punto limpio de TECINSA.
