INFORME POSTCONSTRUCTIVO

LAAT Set Odón de Buen-Set El Campillo

FUERZAS ENERGÉTICAS DEL SUR DE EUROPA XX, S.L.

DICIEMBRE 2023

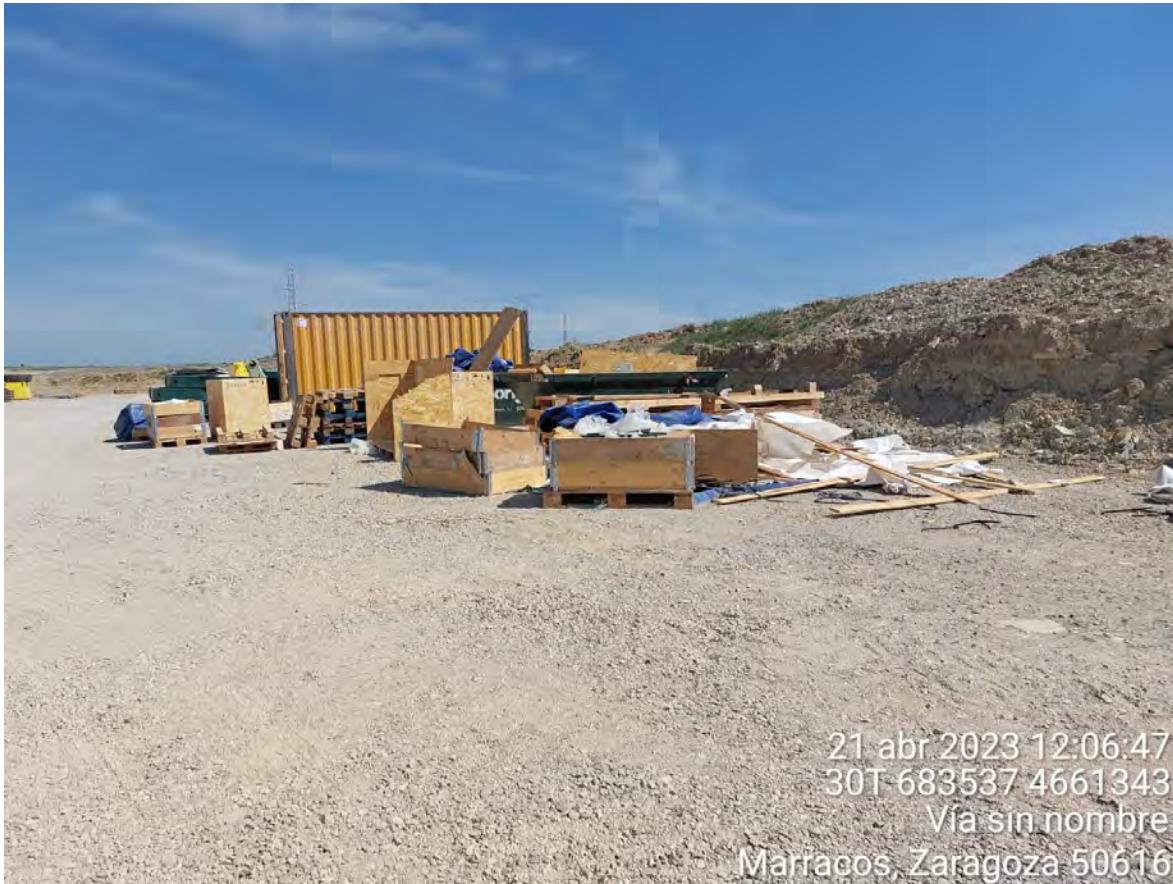
Imagen 2. Punto limpio de NORDEX. Se debe ordenar y recoger. Se comprometen a hacerlo inmediatamente.

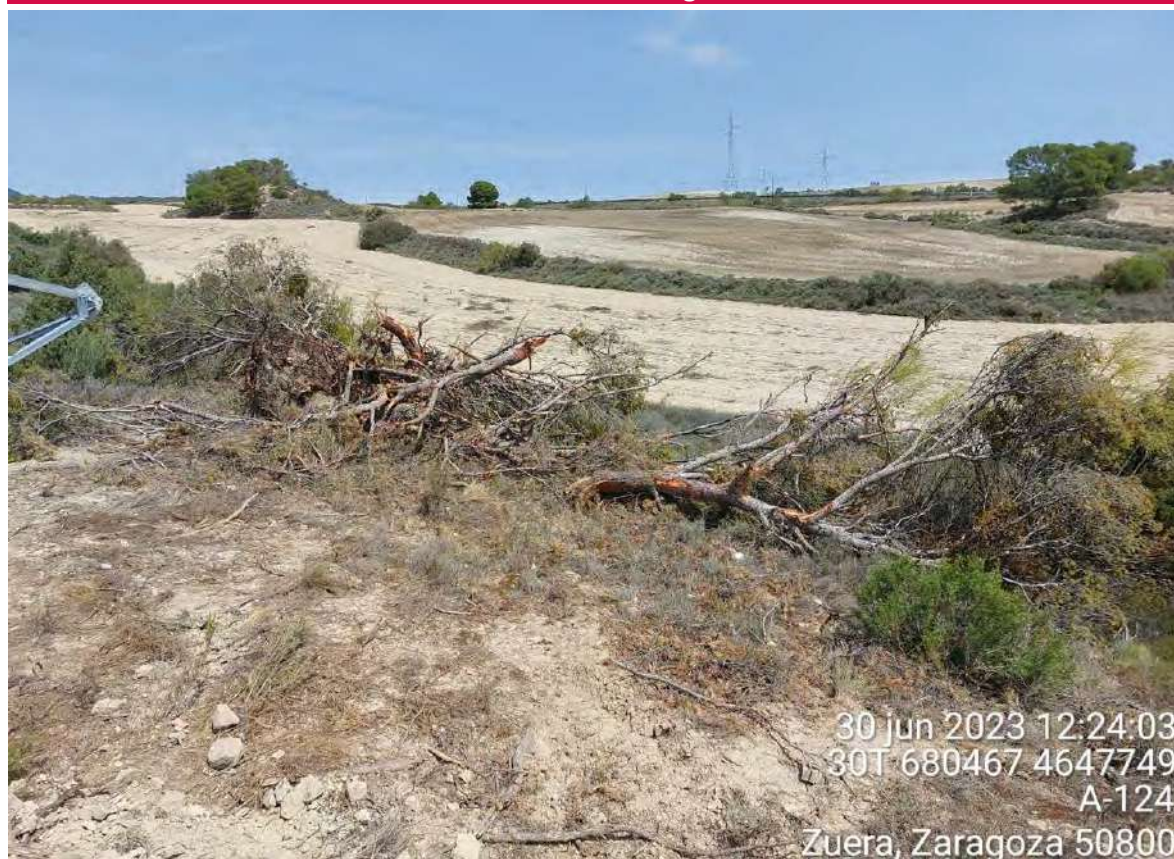
Imagen 1. Restos de los pinos arrancados que deben ser retirados cuanto antes.

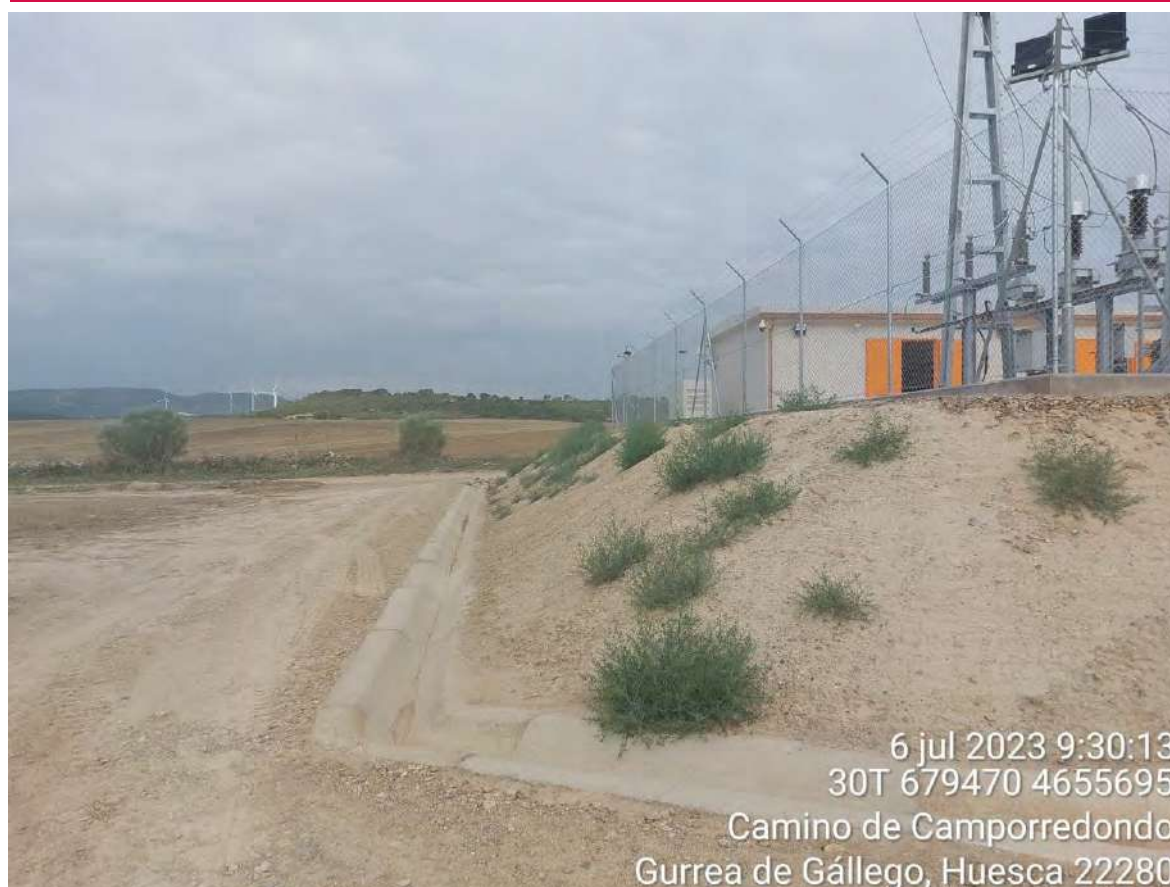
Imagen 1. Talud de la SET que se deberá tratar con hidrosiembra sobre malla.

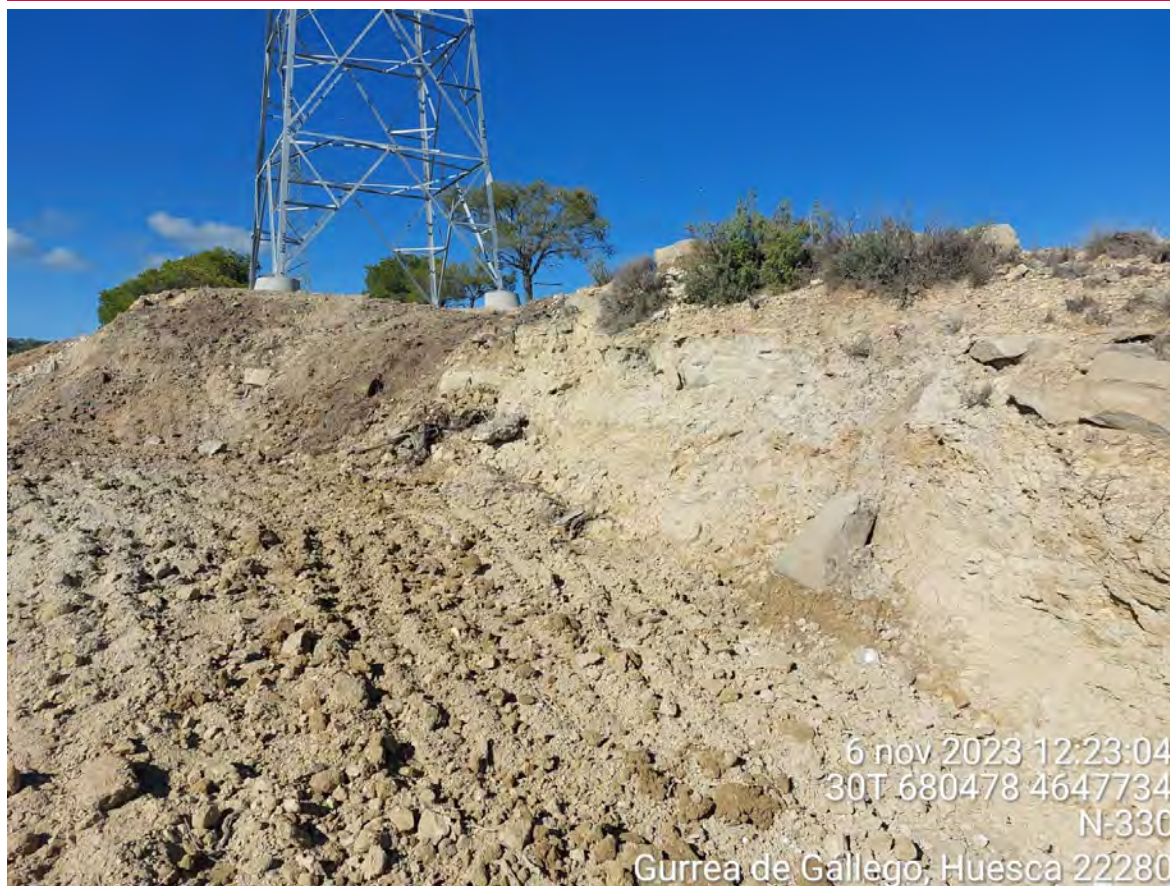
Imagen 1. Apoyo 71 sobre el que se deben realizar trabajos de rebajar pendiente y crear talud.
