Parque Eólico "ACAMPO SANCHO"

VIGILANCIA AMBIENTAL EN FASE DE EXPLOTACIÓN

NOMBRE DE LA INSTALACIÓN	PARQUE EÓLICO "ACAMPO SANCHO"
PROVINCIA UBICACIÓN INSTALACIÓN	ZARAGOZA
NOMBRE DEL TITULAR	EDP RENOVABLES ESPAÑA, S.L.U.
CIF DEL TITULAR	B91115196
NOMBRE DE LA EMPRESA VIGILANCIA	CIMA DESARROLLO Y MEDIO AMBIENTE, SLU
INFORME DE FASE DE	EXPLOTACIÓN
PERIODICIDAD DEL INFORME SEGÚN DÍA	TRIMESTRAL
AÑO DE SEGUIMIENTO	AÑO 1
Nº DE INFORME Y AÑO DE SEGUIMIENTO	INFORME Nº1 DEL AÑO 1
PERIODO QUE RECOGE EL INFORME	NOVIEMBRE 2023 – ENERO 2024

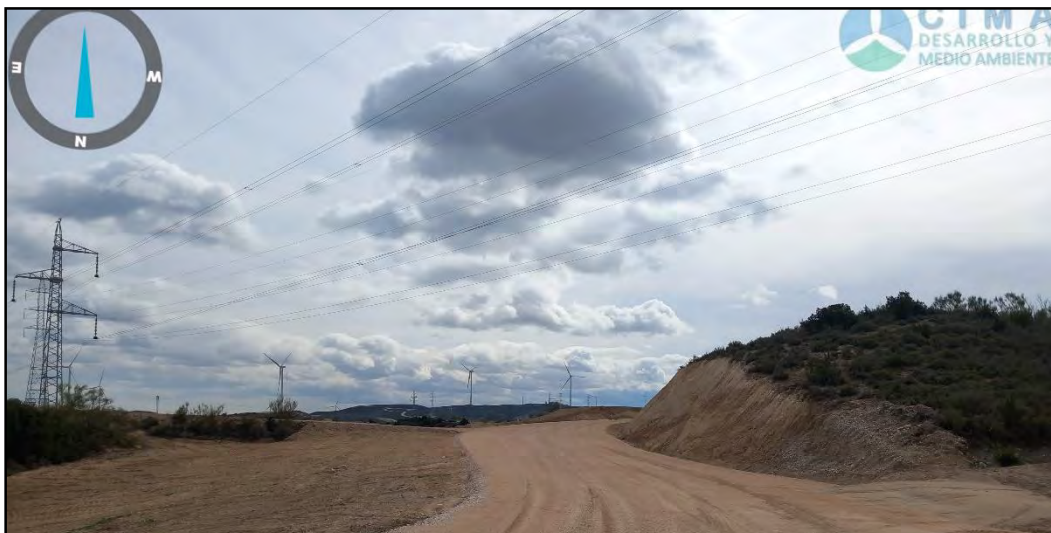
La mayoría de los taludes originados en el parque eólico son de escasa consideración (de baja altura y poca pendiente), de manera que no se prevén procesos erosivos de relevancia.

Actualmente, no se ha registrado puntos de erosión relevantes y los drenajes funcionan correctamente (Fotografía 1).

Fotografía 1. Estado del terreno sin signos de erosión

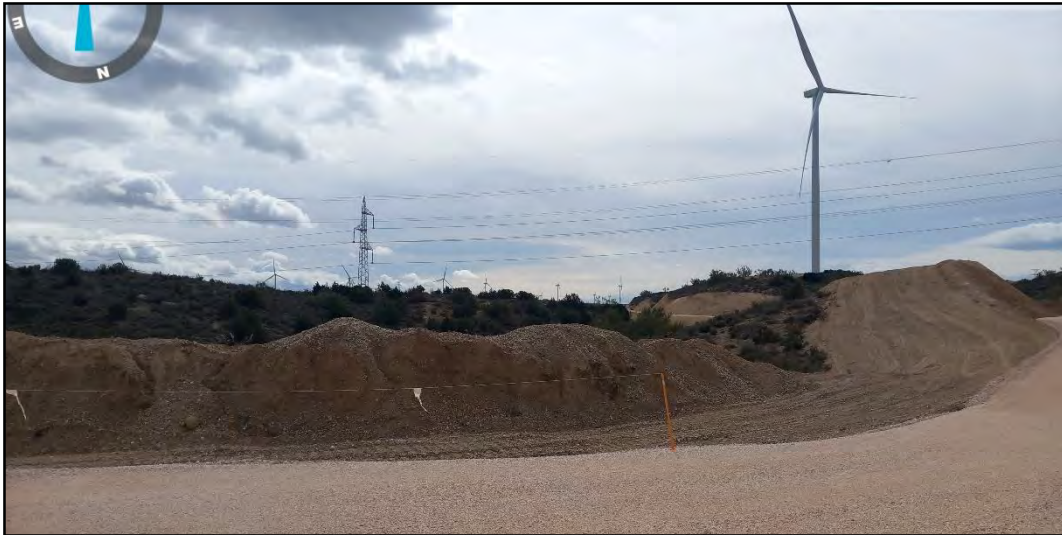
La turbina ACS01 no está instalada y, aunque no se ha iniciado la restauración paisajística en este punto, el terreno está preparado para llevarla a cabo (Fotografía 2).

Fotografía 2. Terrenos preparados para la restauración paisajística en ACS01

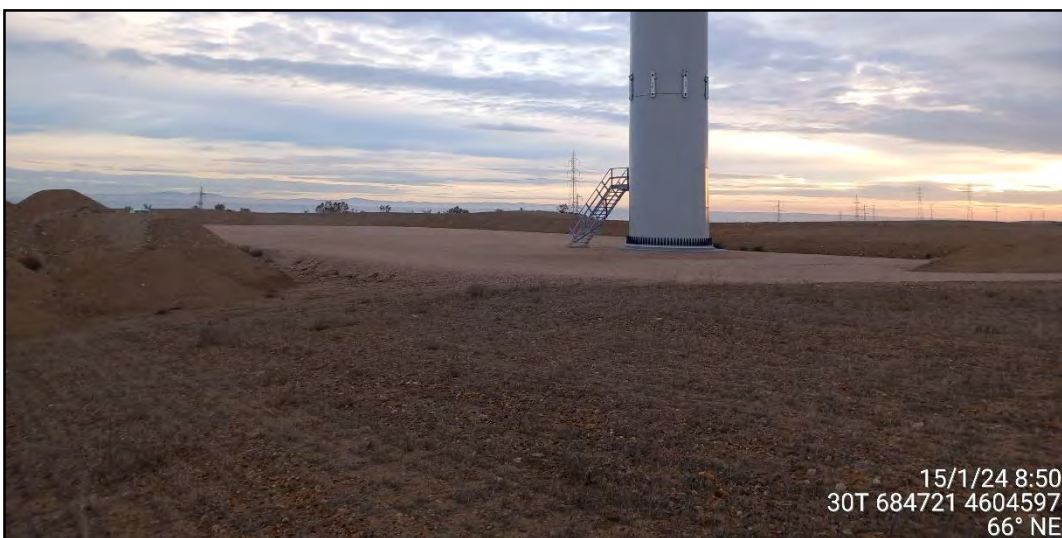
El aerogenerador ACS02 se encuentra rodeado por campos de cultivo, de manera que las acciones han ido encaminadas a roturar las zonas afectadas mediante maquinaria para que pueden volver a tener un uso agrícola, quedando integrado en el entorno. En el lado Este de la plataforma existen pequeños desmontes de baja altura y adecuada pendiente, que no ha sido necesario revegetar y que probablemente sean ocupados relativamente rápido por la vegetación natural del entorno (Fotografía 3).

Fotografía 3. Vista general de la turbina ACS02.

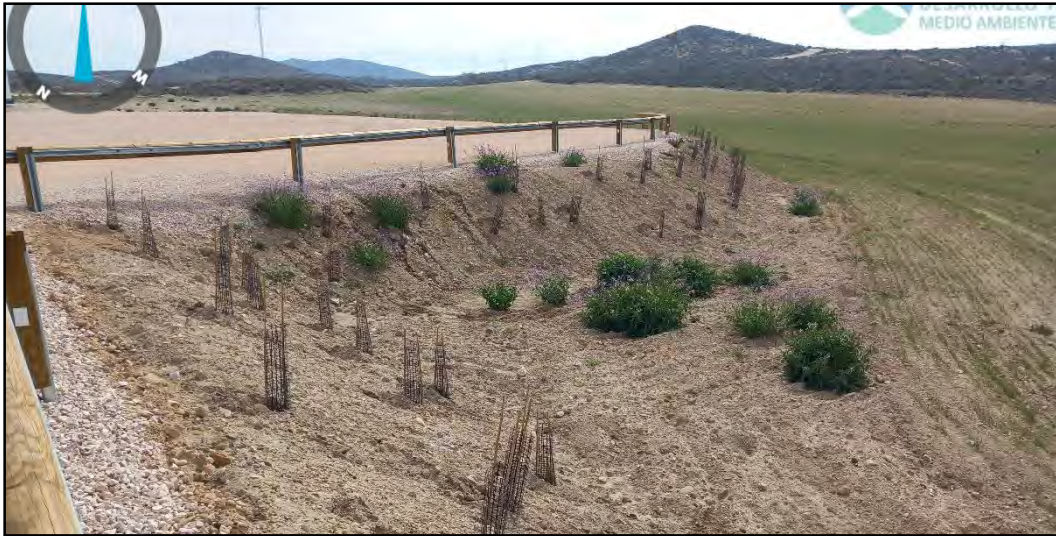
El aerogenerador ACS03 presenta una playa con orientación Este-Oeste con un talud relativamente grande en el lado Sur, en el cual se han incorporado plantones de diversas especies autóctonas, plantadas a tresbolillo y con protectores antiherbívoros (Fotografía 4).

Fotografía 4. Revegetación en el entorno de la turbina ACS03

Las condiciones del talud son buenas (tierra vegetal, pendiente, etc.), con lo que se prevé que la cobertura vegetal evolucione favorablemente durante la primavera y el talud quede fijado.

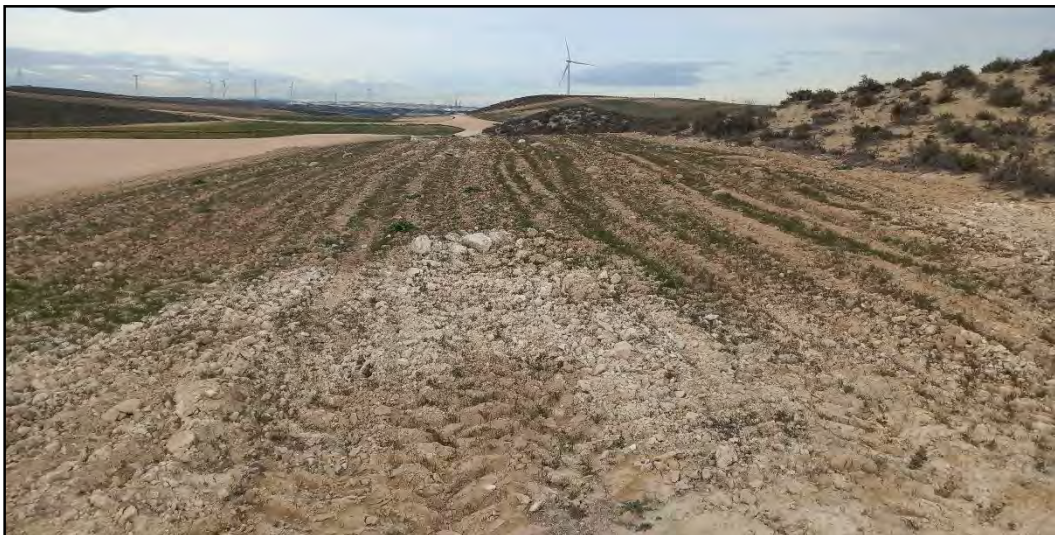
También se ha realizado una descompactación y arado del terreno y una posterior hidrosiembra, tanto en la plataforma como en un sobreebanco situado en el lado Norte, con el fin de generar un tapizado vegetal que empieza a brotar (Fotografía 5).

Fotografía 5. Plataforma en la turbina ACS03 con indicios de germinación

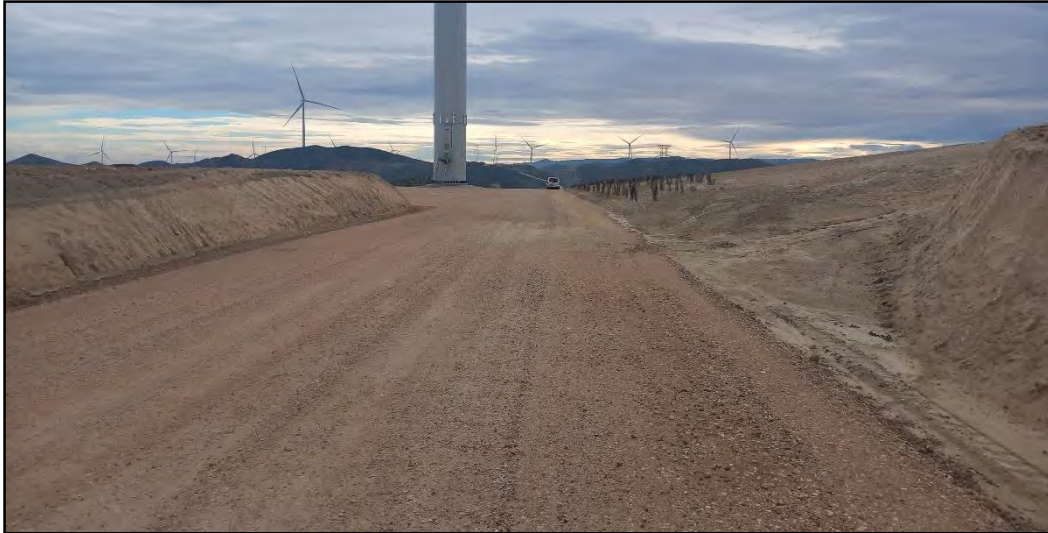
En la turbina ACS04, la campa nuevamente tiene una orientación Este-Oeste. El vial principal atraviesa esta posición y, en su entrada a la campa, tiene unos desmontes de altura moderada cuyo sustrato es de tipo yesífero y con escaso sustrato para el enraizamiento de la vegetación. En este punto, no se ha realizado ninguna plantación, aunque los terrenos superiores (y sobreebanco) han sido acondicionados para continuar con su uso agrícola (Fotografía 6).

Fotografía 6. Acceso a la turbina ACS04 con desmontes laterales

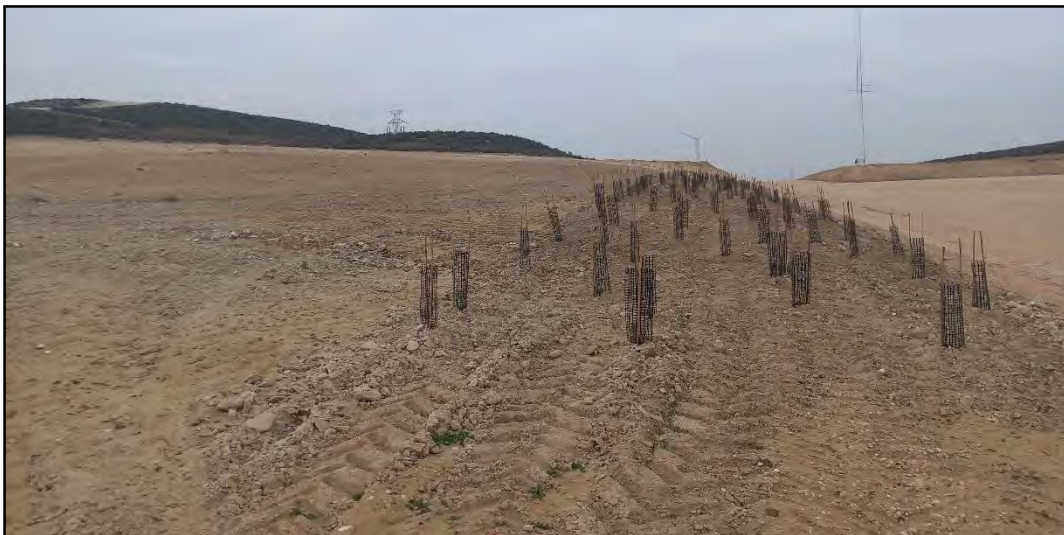
En el lado Sur de esta posición se ha realizado una plantación con especies autóctonas y propias del entorno (romero, tomillo, etc.) que evoluciona favorablemente, con escasas marras, dejando el resto del terreno como campo de labor (Fotografía 7).

Fotografía 7. Zona revegetada en las proximidades de ACS04.

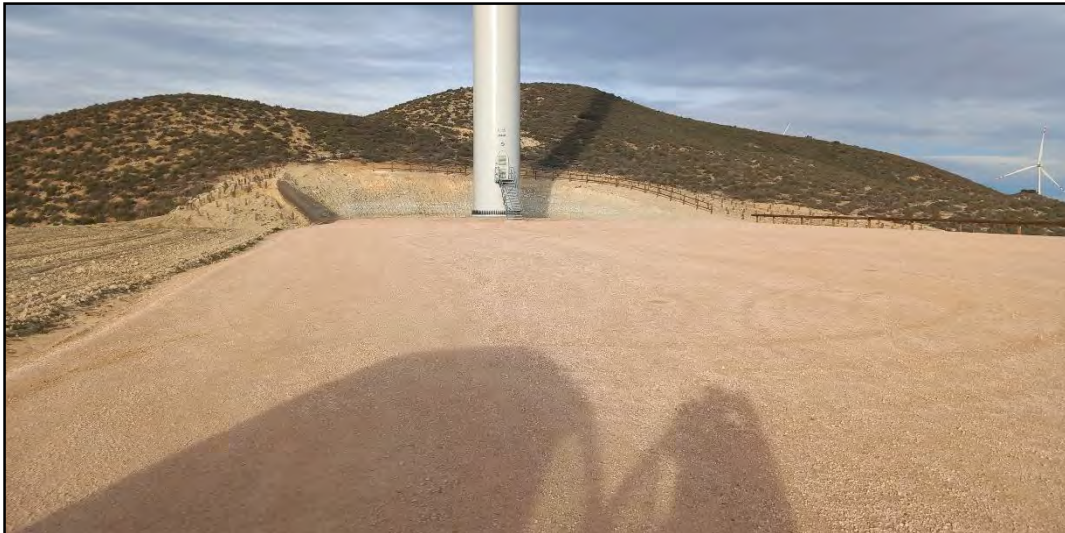
El aerogenerador ACS05 se encuentra inmerso en una colina, de manera que, junto a él, existe un desmonte de notables dimensiones donde no ha sido posible realizar ninguna plantación. Por su altura, en su parte superior presenta una valla de seguridad de madera tratada (Fotografía 8).

Fotografía 8. Desmonte tras la turbina ACS05

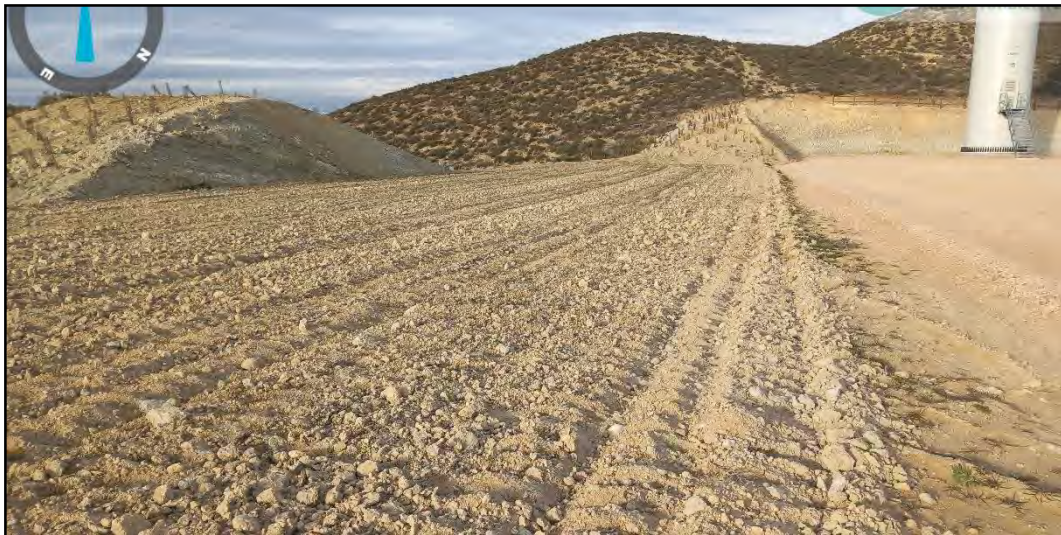
En el sector Sur existe un terreno de orografía llana, inicialmente provisto con vegetación natural, el cual ha sido acondicionado tras las obras. En él se ha realizado hidrosiembra y, en zonas contiguas, plantaciones a tresbolillo con especies autóctonas (Fotografía 9).

Fotografía 9. Restauración vegetal en el lado Sur de la turbina ACS05

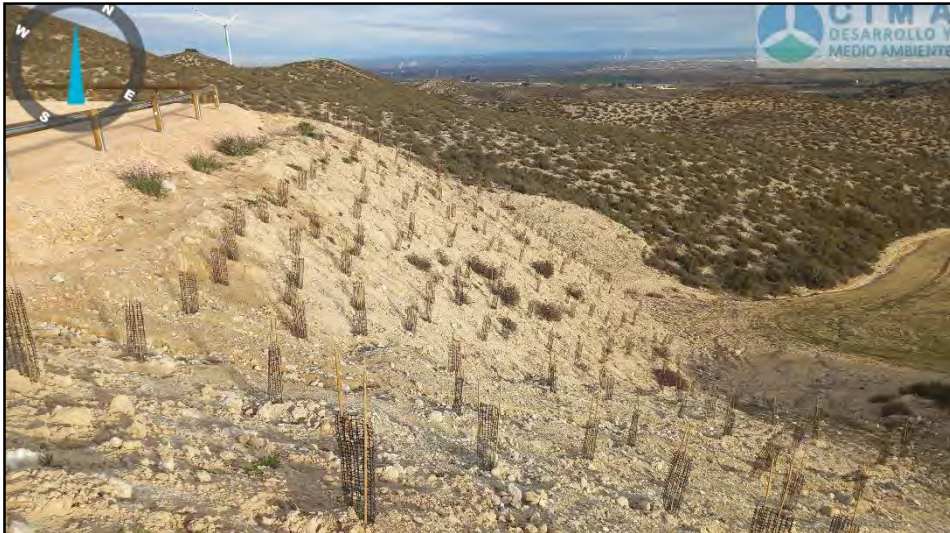
Por su parte, en el lado Norte, existe un talud de mayores dimensiones y con cierta pendiente, el cual ha sido completamente cubierto de plantones de especies arbustivas (Fotografía 10).

Fotografía 10. Plantación en el sector Norte de la turbina ACS05

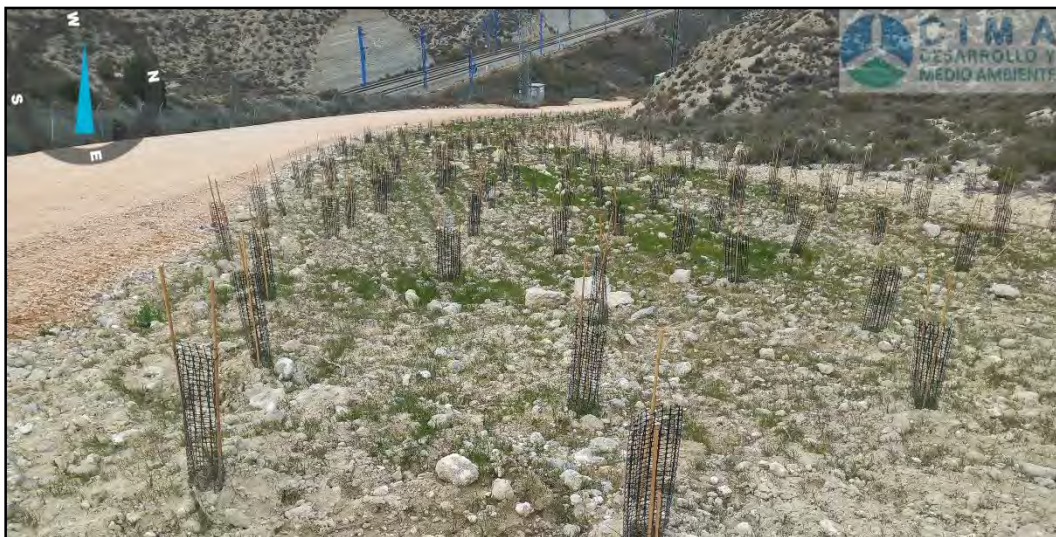
Junto al vial principal discurre la línea de media tensión soterrada. En todos los terrenos con vegetación natural afectados, se ha llevado a cabo la restauración paisajística mediante la colocación de plantones. En principio, los terrenos presentan buenas condiciones de sustrato e inclinación, por lo que se espera un desarrollo favorable de la actuación (Fotografía 11).

Fotografía 11. Restauración vegetal junto al vial principal

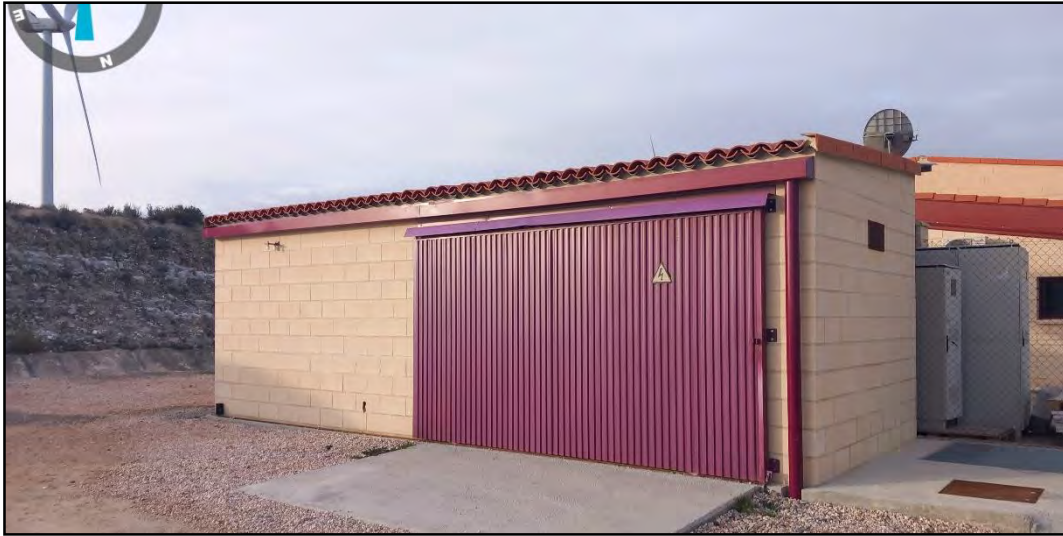
En su interior existen contenedores para el depósito de residuos que, en el momento de la última inspección, se encontraban vacíos. El recinto presenta solera de hormigón y una trampilla para almacenar posibles fugas de fluidos.

Fotografía 12. Punto Limpio del parque eólico "Acampo Sancho"
