INFORME MENSUAL

VIGILANCIA AMBIENTAL PARQUE EÓLICO EL CAMPILLO

Nombre de la instalación:	PE El Campillo
Provincia/s ubicación de la instalación:	Zaragoza
Nombre del titular:	Energías Renovables Redux, S.L.
CIF del titular:	B-88007687
Nombre de la empresa de vigilancia:	Athmos Sostenibilidad SL
Tipo de EIA:	Ordinaria
Informe de FASE de:	CONSTRUCCIÓN
Periodicidad del informe según DIA:	Mensual
Año de seguimiento nº:	AÑO 1
Nº de informe y año de seguimiento:	INFORME nº11 del AÑO 1
Periodo que recoge el informe:	Febrero 2024

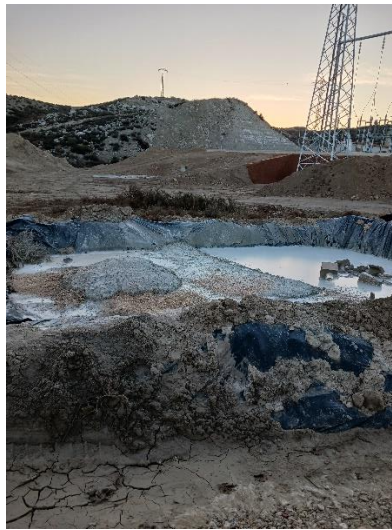
Figura 1: Balsa de limpieza SET CAMPILLO

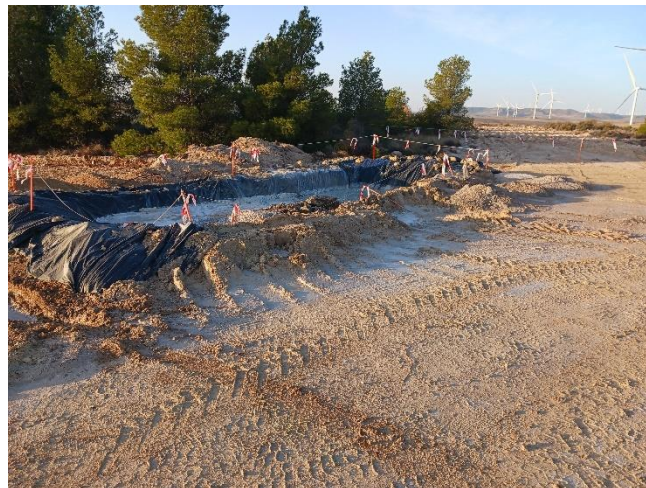
Figura 2: Balsa de limpieza aerogenerador 15

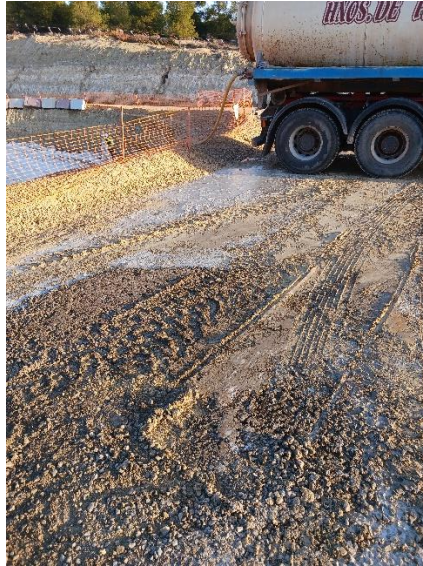
Fig 3. Hormigonado del aerogenerador 15

- Se ha observado restos de hormigón por fuera de la balsa de limpieza de la plataforma 15, se ha comunicado en la reunión que debe limpiarse y pasar el albarán de retirada.
- En la plataforma del aerogenerador 15, tras la rotura de la bomba de hormigonado, se observa que se ha limpiado, no obstante se siguen viendo restos de hormigón, se solicita cuando se limpie el albarán de retirada.
- Tras finalizar la reunión se visita el resto del parque y se observa restos de hormigón en la balsa de limpieza en el aerogenerador 12.

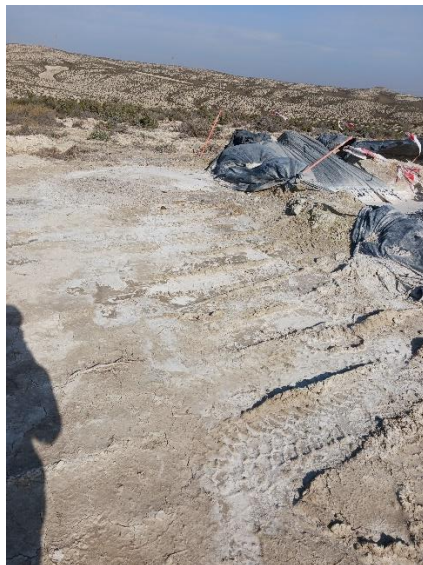
Fig 4. Balsa de limpieza en aerogenerador 12

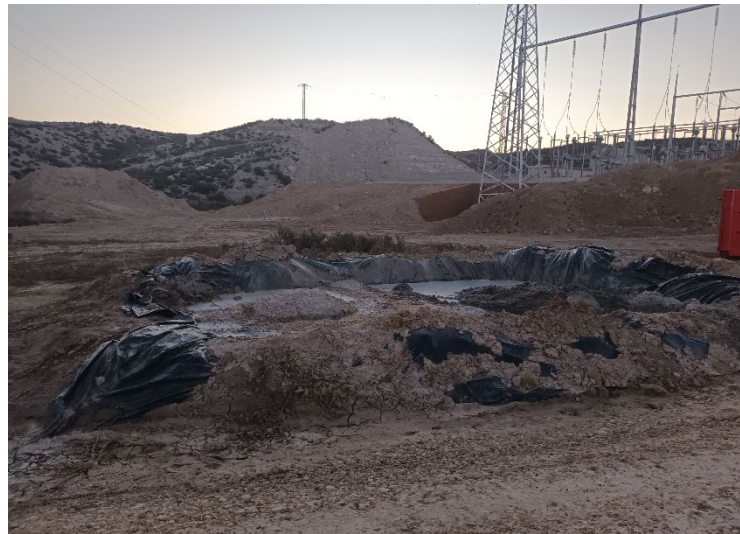
Figura 1: Balsa de limpieza SET CAMPILLO

- Se ha comenzado el desmantelamiento de la balsa y se ha limpiado las lechadas de hormigón que había en el entorno de la misma.
- Se ha comunicado a UTE que deberá entregar los albaranes de retirada de hormigón cuando se vacíe la balsa.

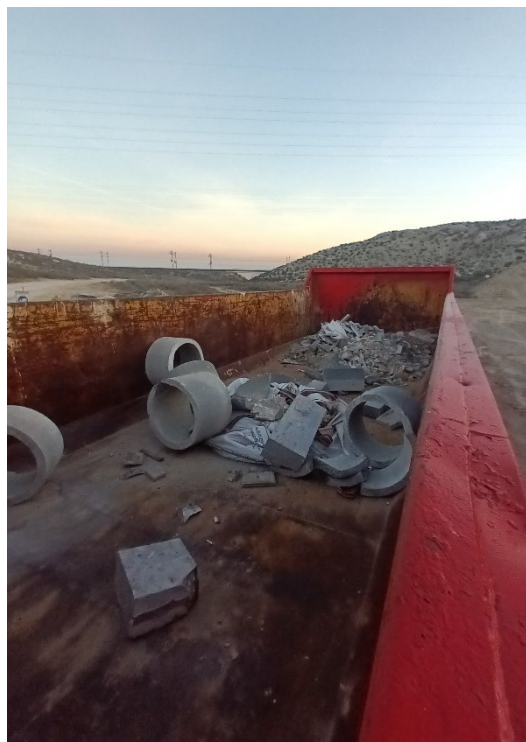
Figura 2: Restos de hormigón y ODTs de hormigón

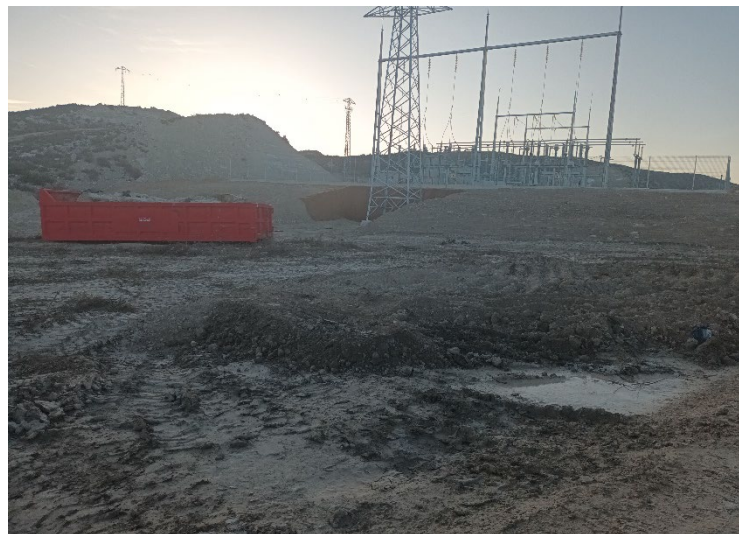
Figura 1: Balsa de limpieza SET CAMPILLO restituida

- Se ha realizado el desmantelamiento de las balsas de limpieza, se han detectado zonas que tienen que finalizar de limpiar.

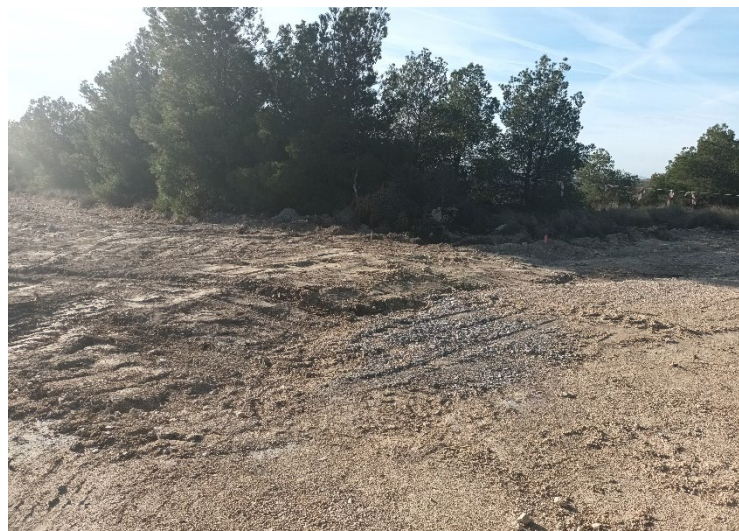
Figura 2: Balsa de limpieza CAM-15 restituida

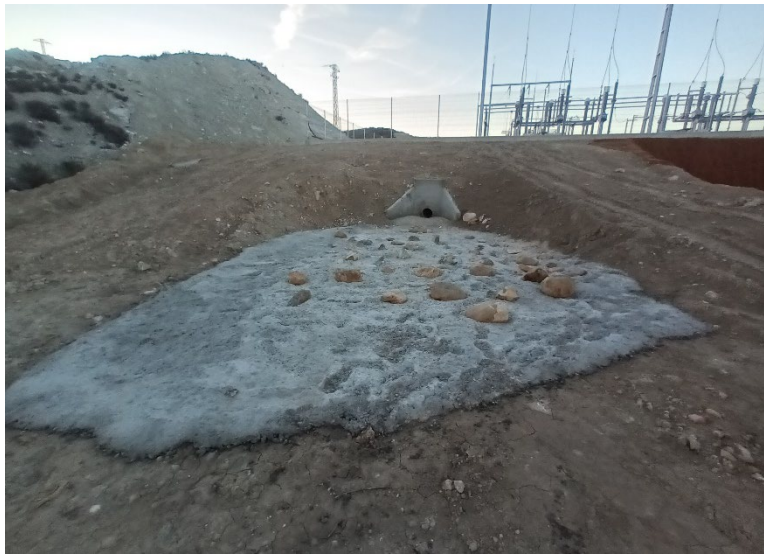
Figura 1: ODT de descarga y sistema de frenado de agua SET CAMPILLO

- Se ha comprobado el estado de las infraestructuras de evacuación de la SET Campillo.

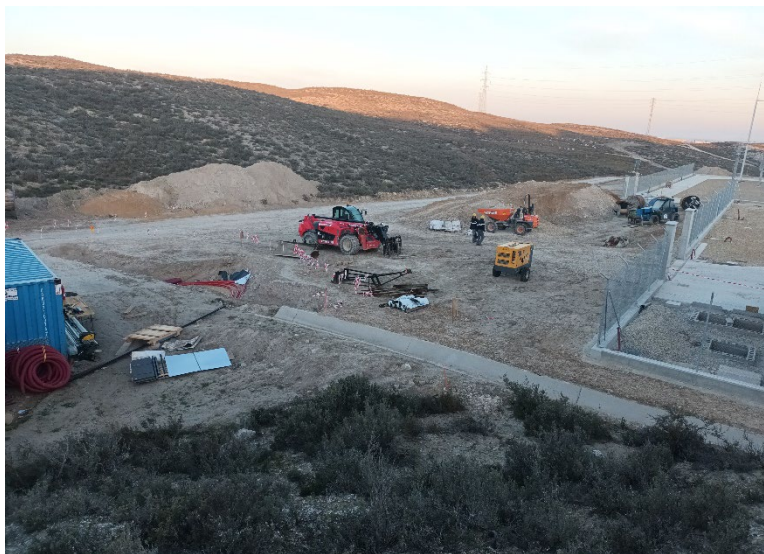
Figura 2: Cuneta perimetral

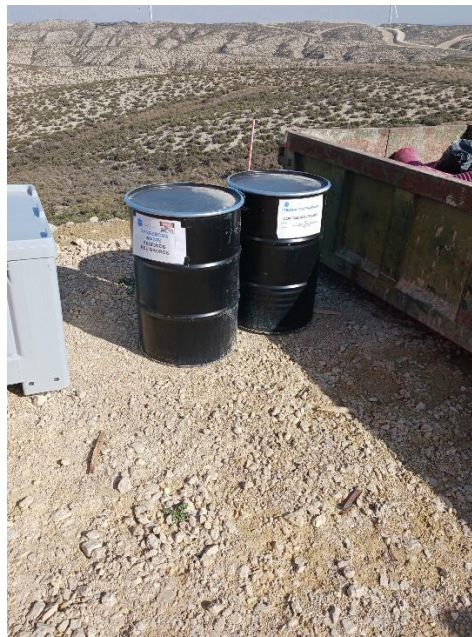
Fig 1. Contenedores de residuos peligrosos al aire libre y en contacto con el suelo

- Se ha observado tras la reunión que los contenedores de residuos peligrosos siguen sin aislar.
- Se ha observado restos de basura en el entorno de la plataforma del aerogenerador 15, en la reunión se comenta que deben ser retirados.

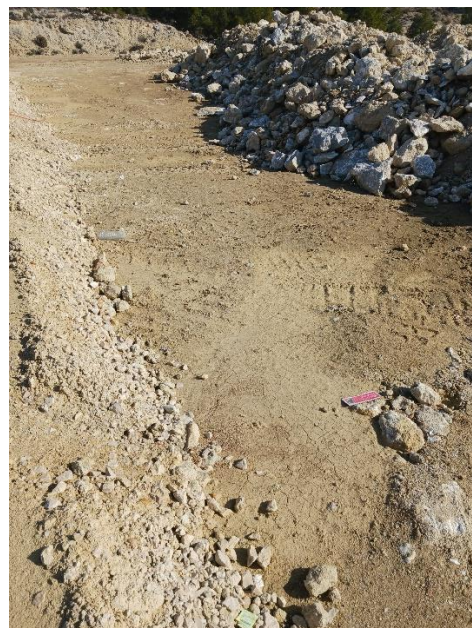
Figura 1: Restos de basura en la plataforma del aerogenerador 15

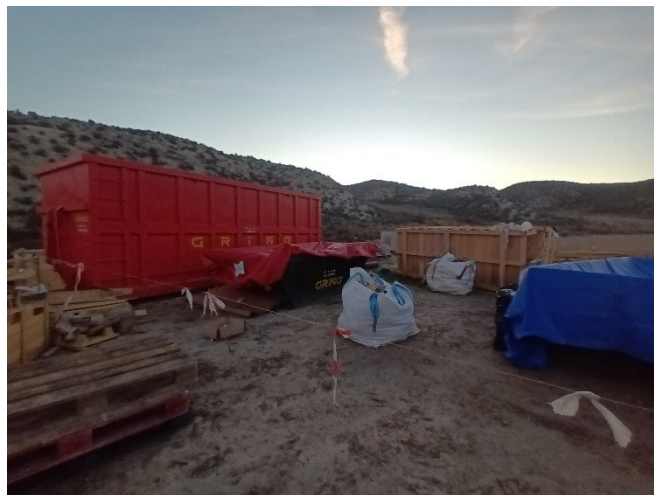
Figura 1: Punto limpio en orden SET CAMPILLO

- Se han observado que el orden de los puntos limpios.
- Se ha revisado el entorno de la SET Campillo observándose restos de envases, plásticos, discos de radial, colillas, entre otros. Se ha solicitado en la reunión semanal su retirada.

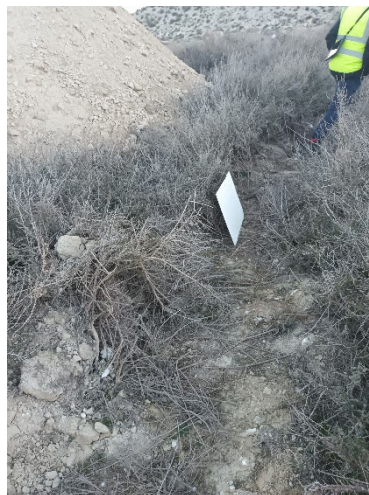
Figura 2: Basura detrás de la SET Campillo

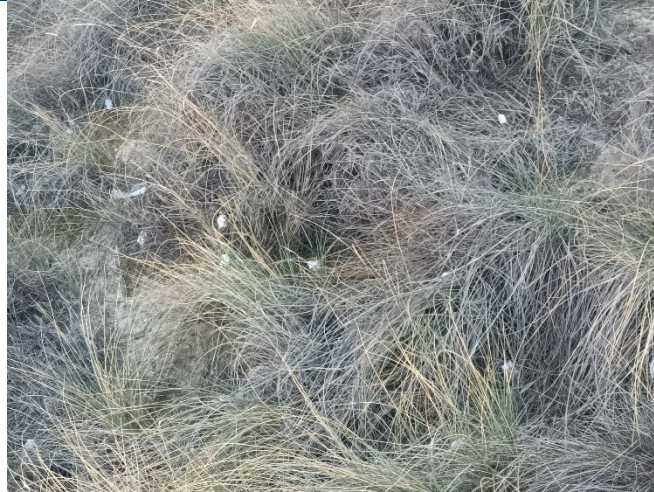
Figura 3: Detalle plásticos detrás de la SET Campillo

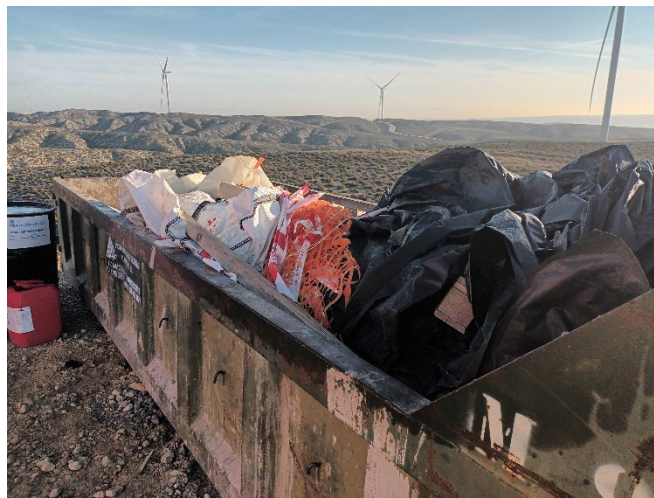
Figura 1: Mezcla de residuos en contenedor de madera

- Se han detectado de nuevo varias incidencias ambientales relativas al almacenamiento y etiquetado de los residuos, peligrosos y no peligrosos.
- En la semana 6 se abrió una NC al respecto que sigue pendiente de cierre.

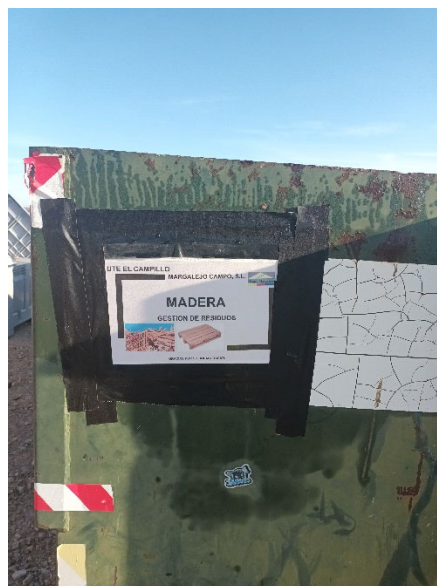
Figura 2: Etiquetado sin código LER

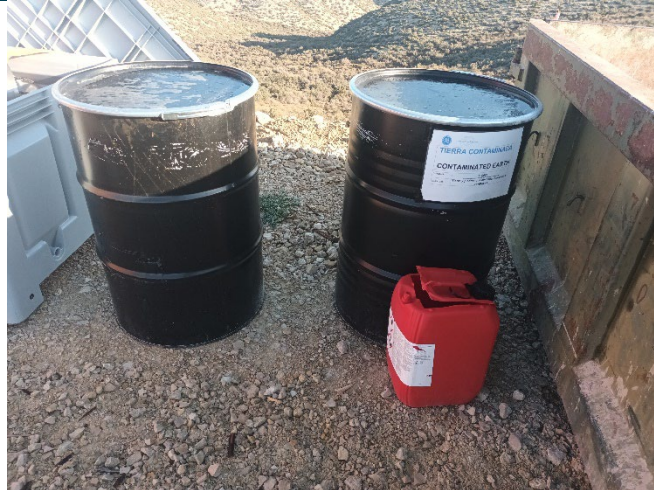
Figura 3: Bidones de residuos peligrosos sin almacenar correctamente

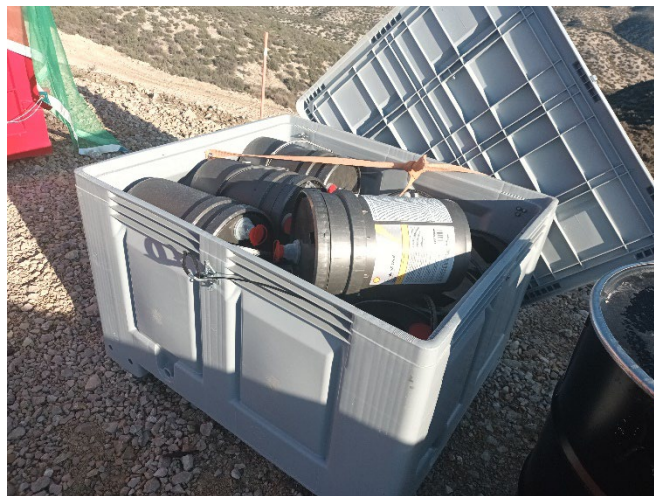
Figura 4: Contenedor de cubos de grasa sintética sin etiquetar ni cubrir
