INFORME MENSUAL

VIGILANCIA AMBIENTAL PARQUE EÓLICO EL CAMPILLO

| Informe de FASE de: | CONSTRUCCIÓN |
| Periodo que recoge el informe: | Abril 2024 |

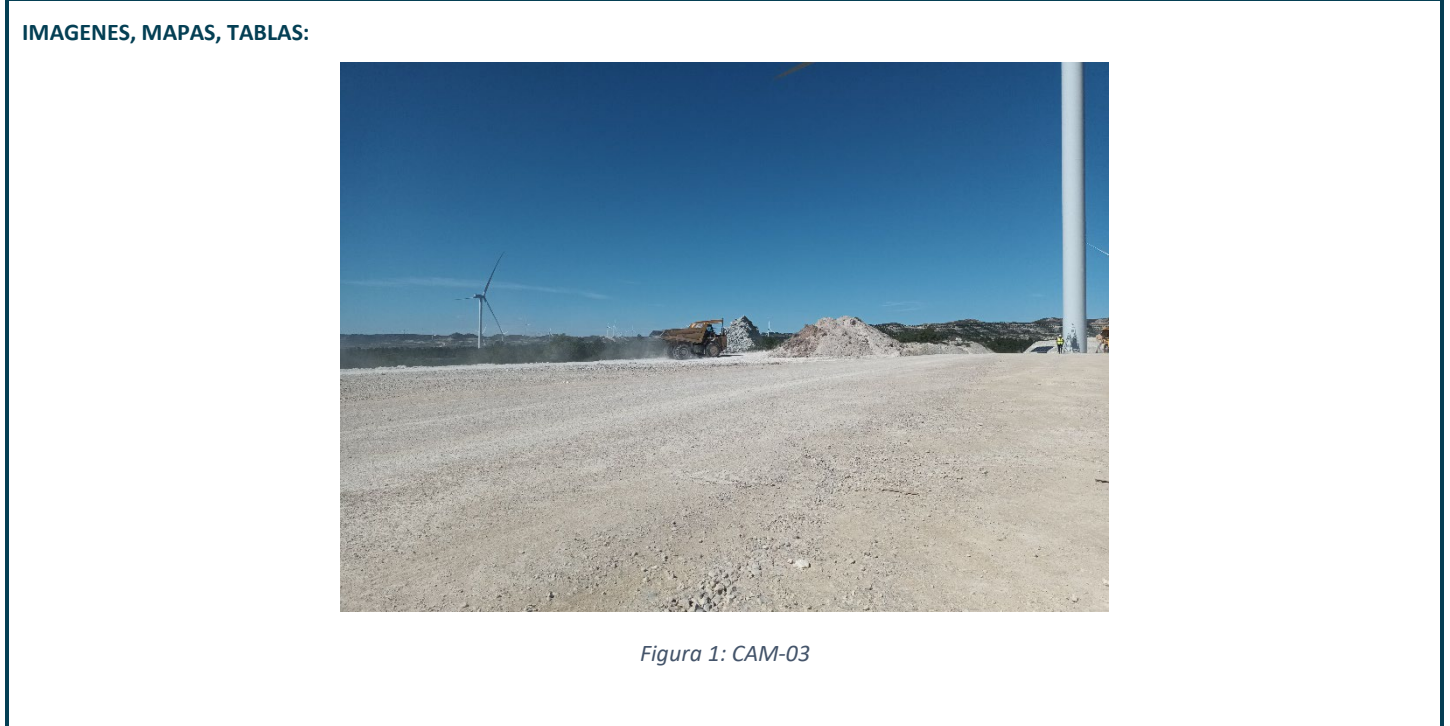
- Se ha observado levantamiento de polvo en los movimientos de material en CAM-03. Se ha propuesto el incremento de riegos para evitar generación de polvo y partículas.

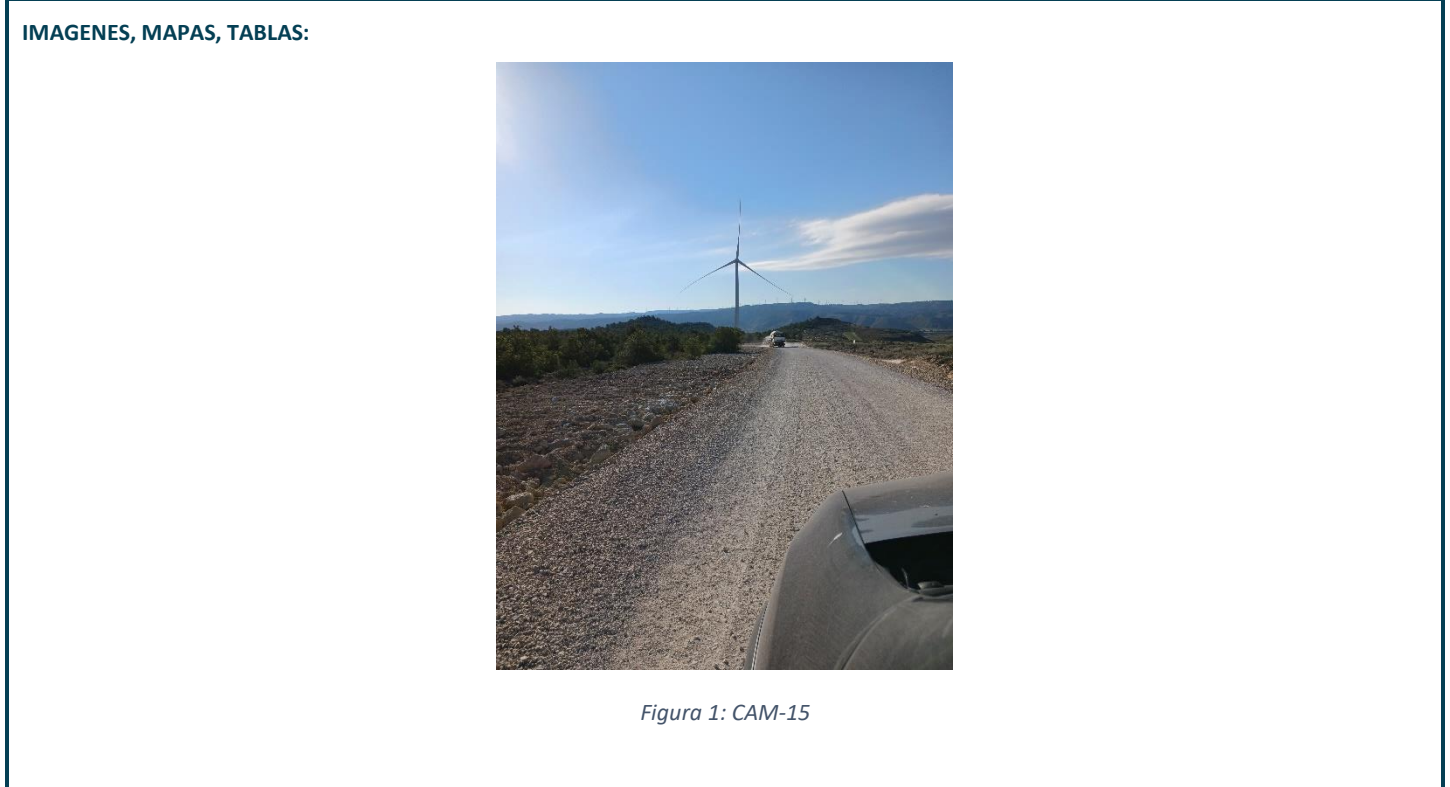
- Se ha observado riegos en viales para evitar dispersión de polvo.

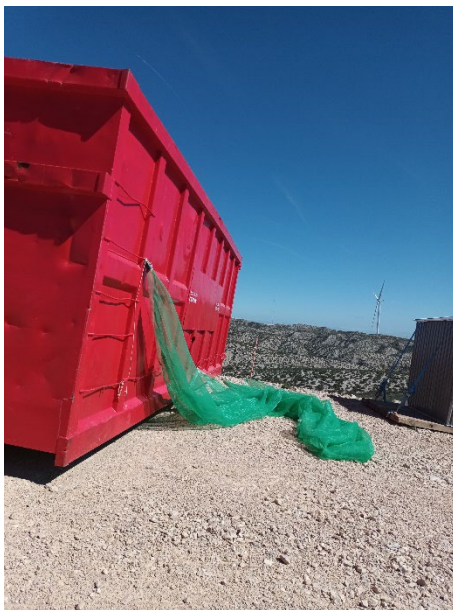
Figura 1: Contenedores punto limpio GE sin lona

- Se ha que se había caído la red que tapaba el contenedor de plásticos en el punto limpio de GE. Se ha trasladado y se ha repuesto tal y como se observa en la figura 2 de forma inmediata.

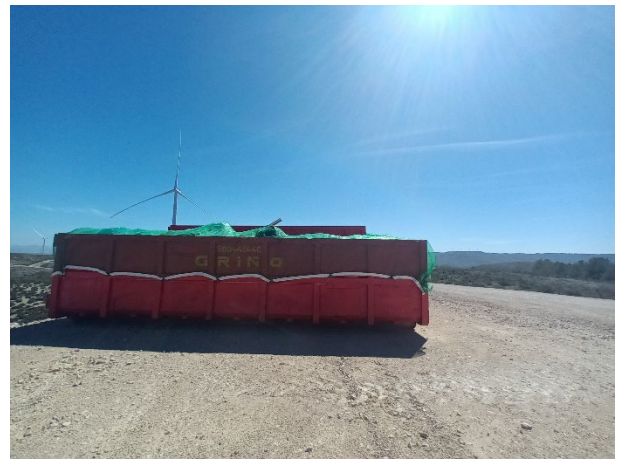
Figura 2: Contenedores punto limpio GE repuesto

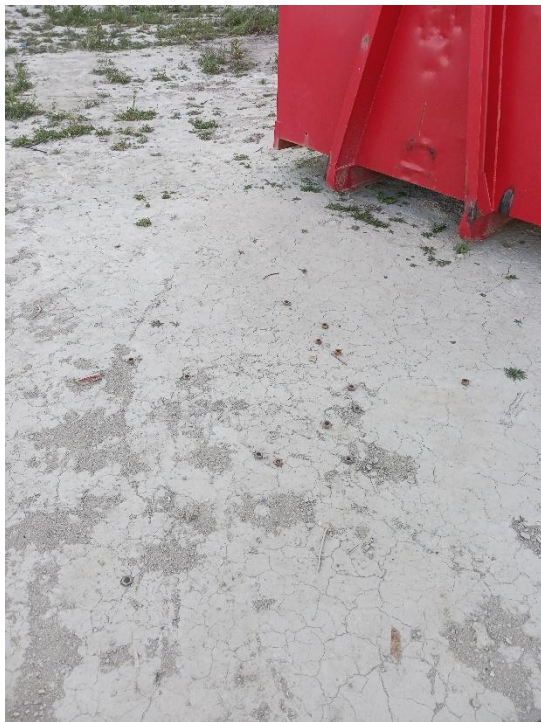
Figura 1: Restos de tuercas en punto limpio SET

- Se observaron restos de tuercas y plásticos en el punto limpio de la SET, se comenta en la reunión semanal para que se proceda a su limpieza.

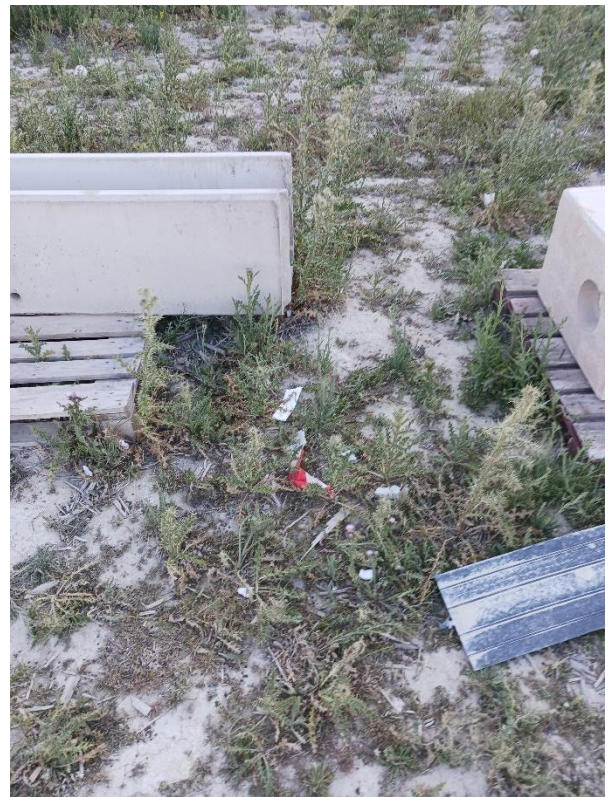
Figura 2: Plásticos dispersos en el entorno de la SET

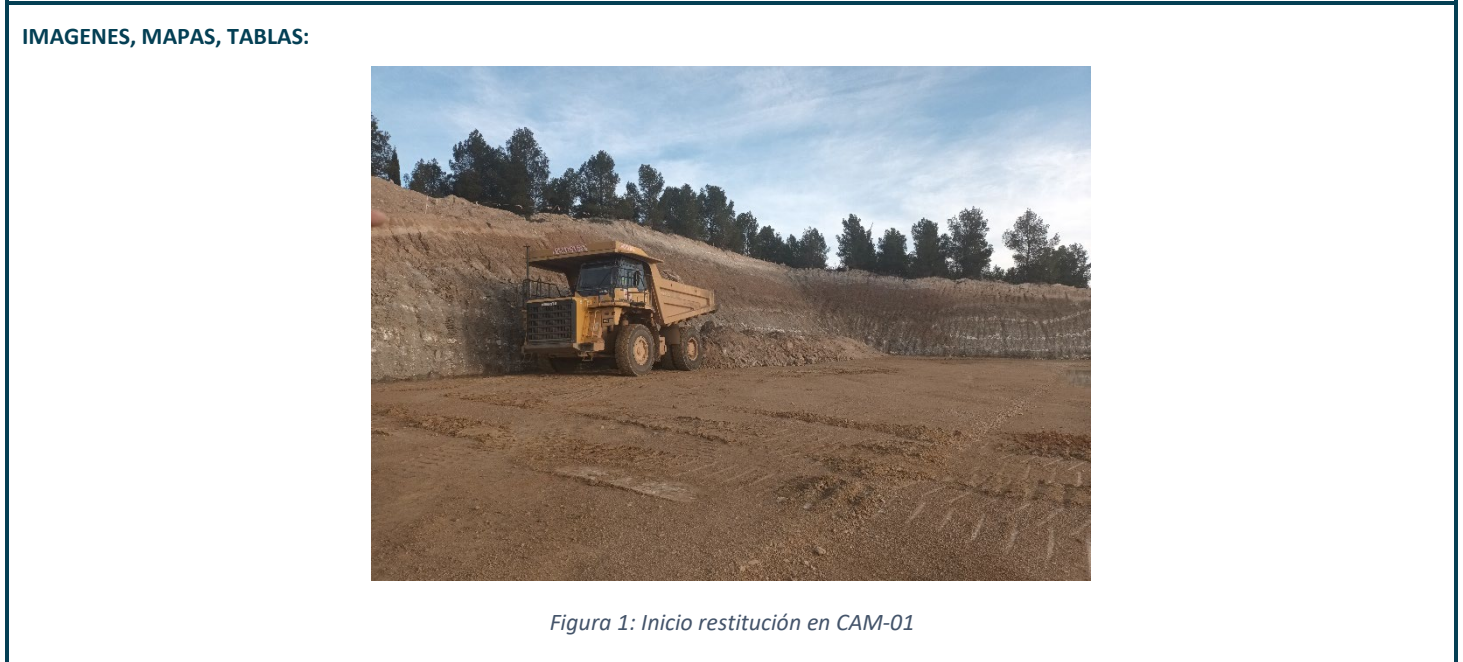
- Se ha realizado una visita para acordar las restituciones a llevar a cabo en el parque, se han iniciado las labores de restitución en la posición CAM-01.

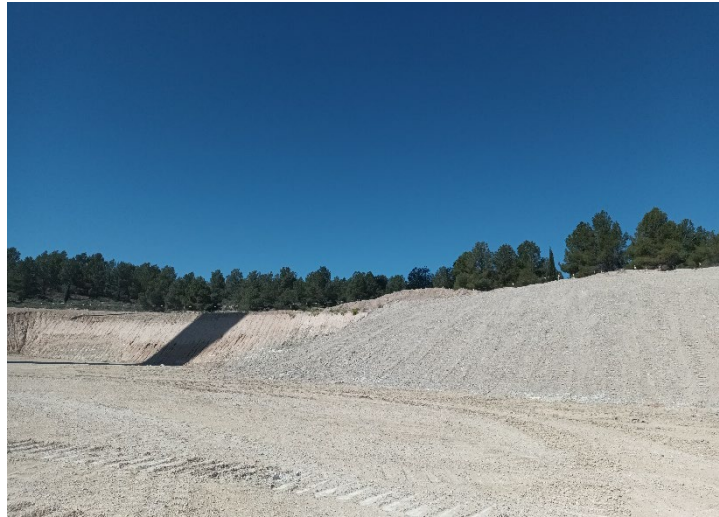
Figura 1: Restitución en CAM-01

- Se ha realizado la revisión de las restituciones ejecutadas y de las que están en progreso. CAM-01 y entorno CAM-03 y CAM-03.

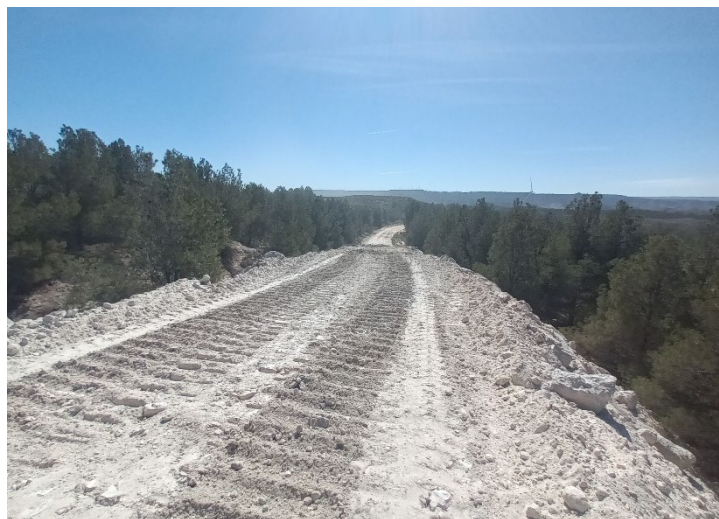
Figura 2: Inicio restitución en vial aledaño a CAM-03

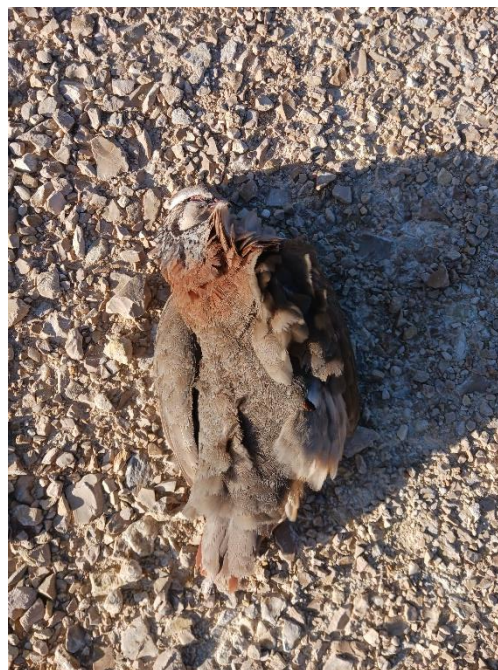
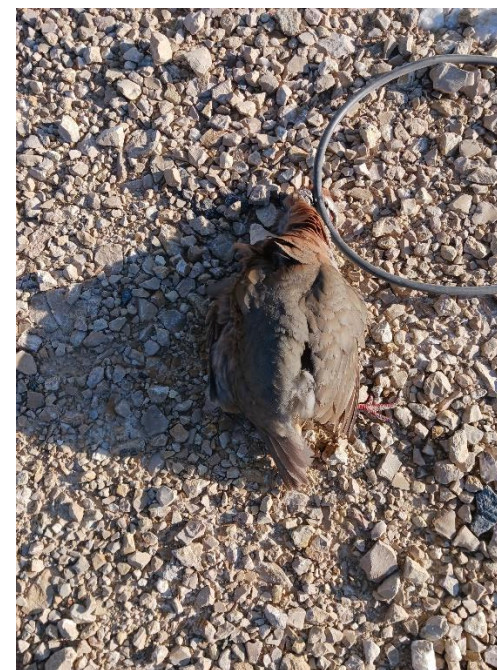
| AERO | RESULTADO | % PROSP | ESPECIE | X | Y | RADIO | ESTADO | OBSERVACIONES |
|---|---|---|---|---|---|---|---|---|
| CAM -11 | Positivo | 20 | Perdiz roja Perdiz roja | 666507 666510 | 4605691 4605676 | 0-25 0-25 | Cadáver entero Cadáver entero | |

Fig. 1 y 2. Perdiz roja (*Alectoris rufa*) en CAM-11

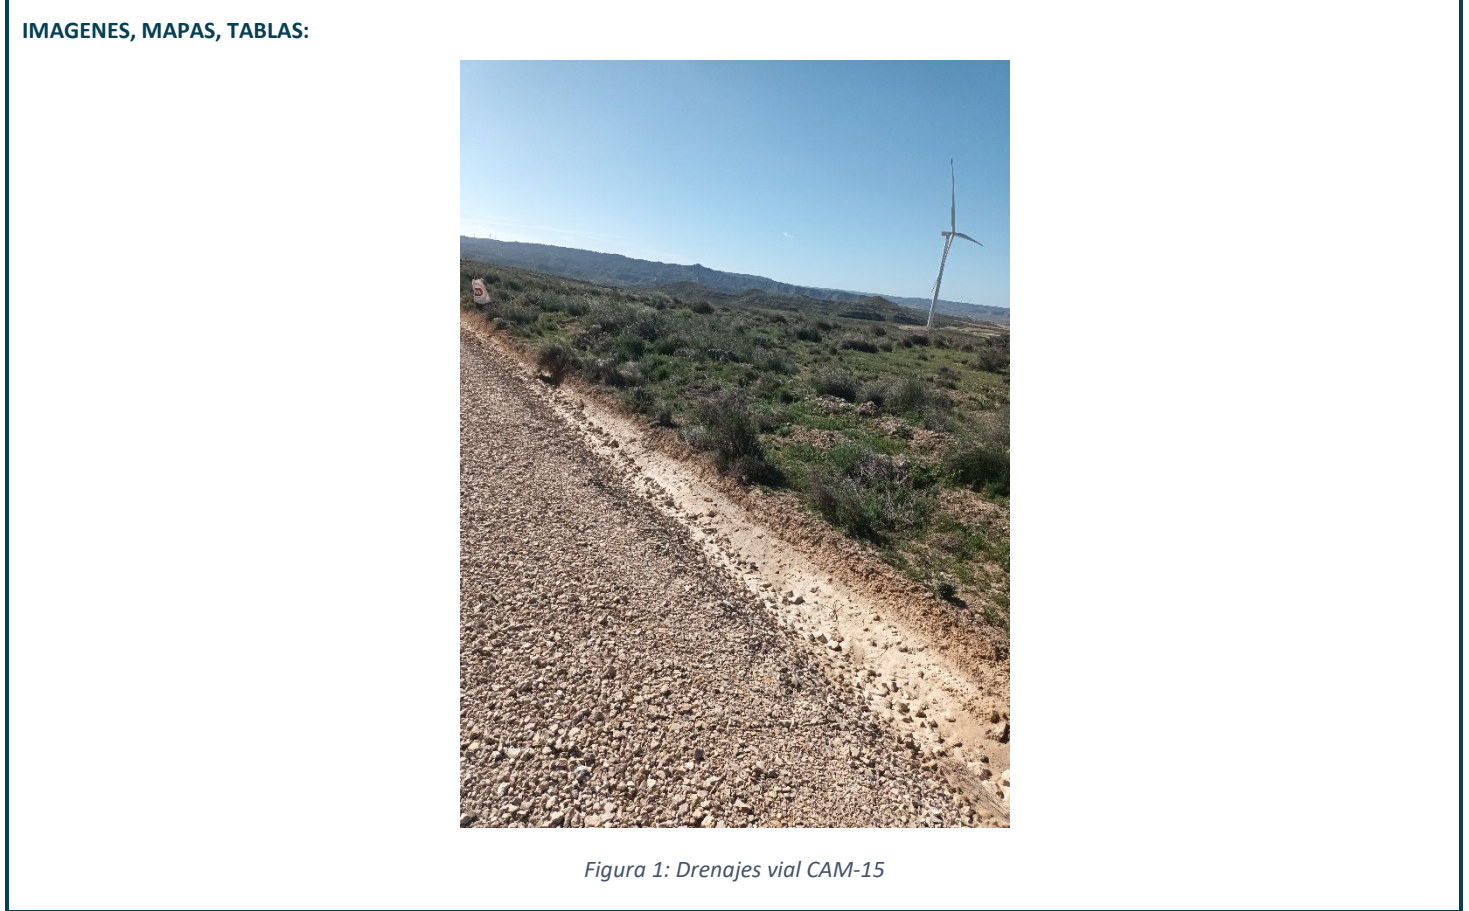
- Se han revisado los drenajes en tierras, se deberá perfilar para que tengan un correcto funcionamiento.
