INFORME POSTCONSTRUCTIVO  
PARQUE EÓLICO ODÓN DE BUEN III  
TM MARRACOS (ZARAGOZA)

**FUERZAS ENERGÉTICAS DEL SUR DE  
EUROPA XVIII, S.L.**

**DICIEMBRE 2023**

TESTA Calidad y Medio ambiente S.L.

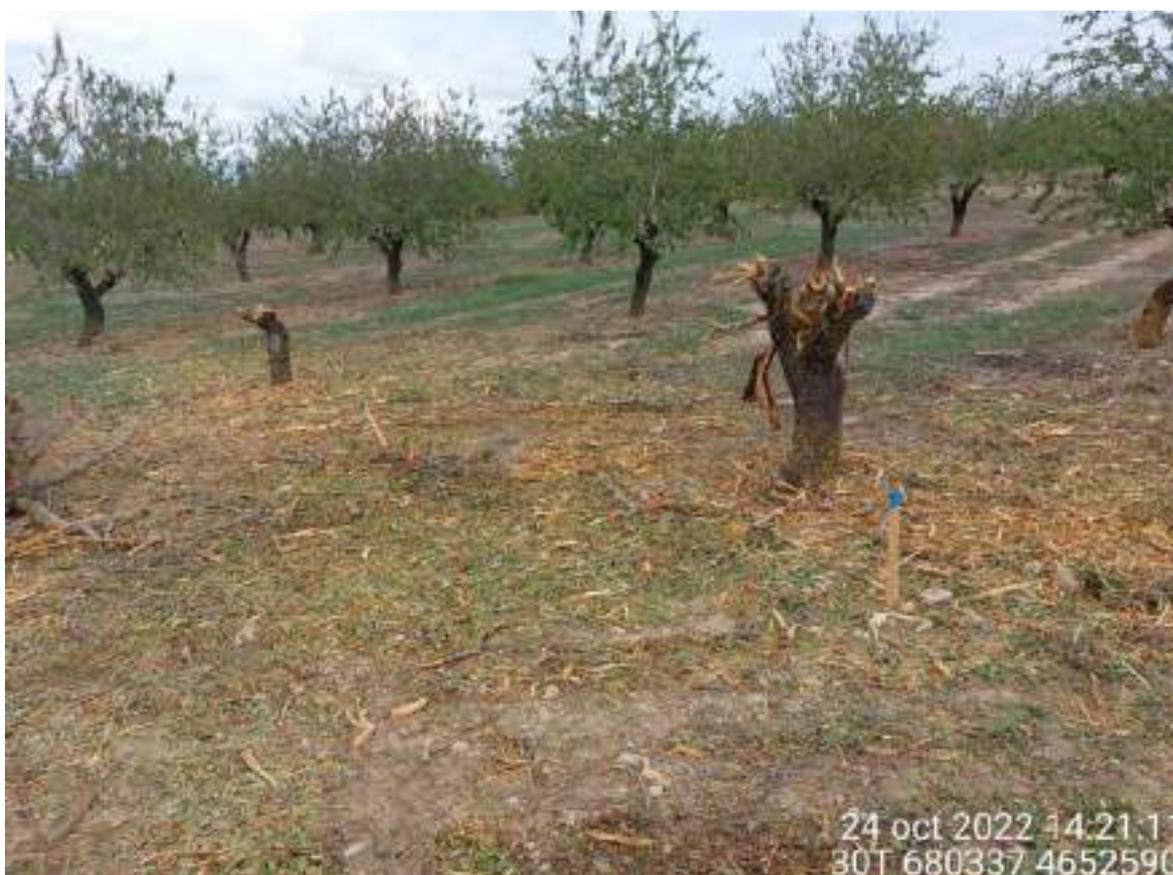
Imagen 1. Almendros afectados fuera de los límites del proyecto según marca el estaquillado.

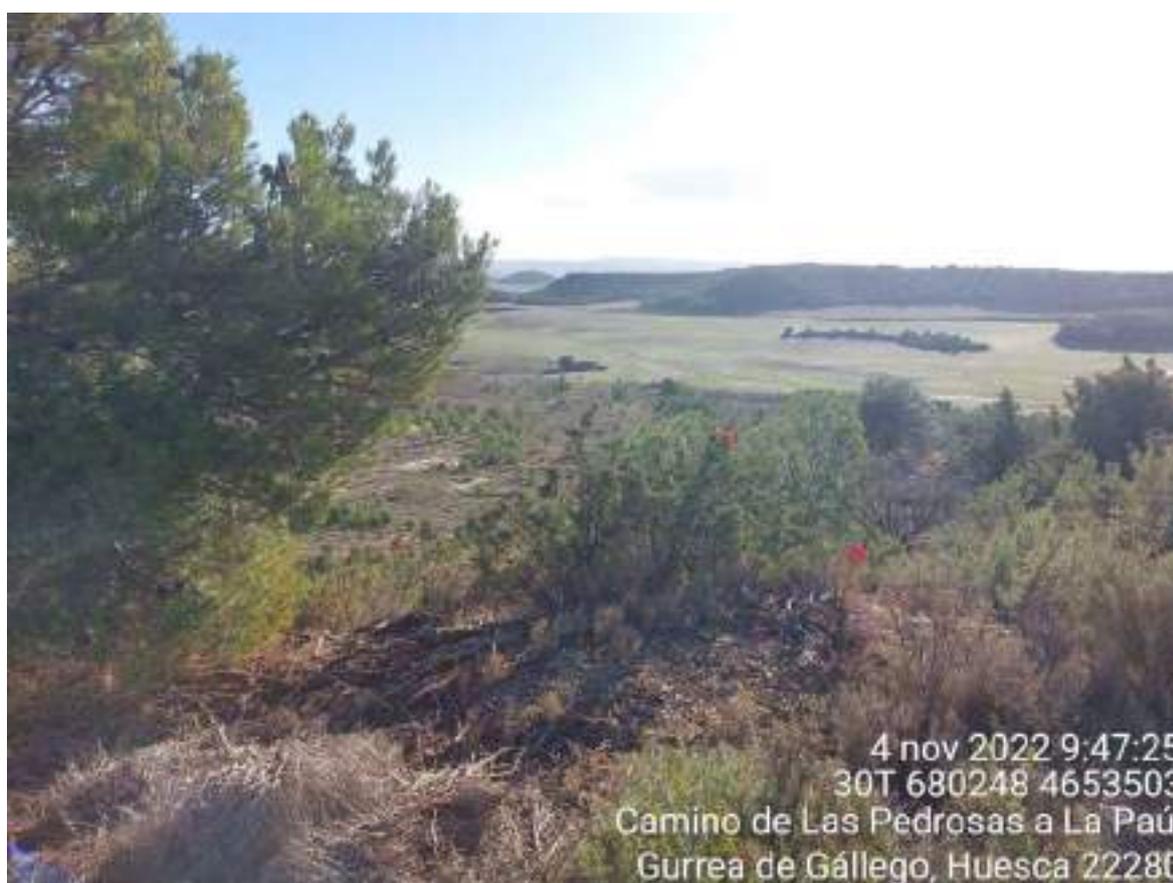
Imagen 1. Zona de vegetación natural a talar como consecuencia de la ejecución de la línea de evacuación.

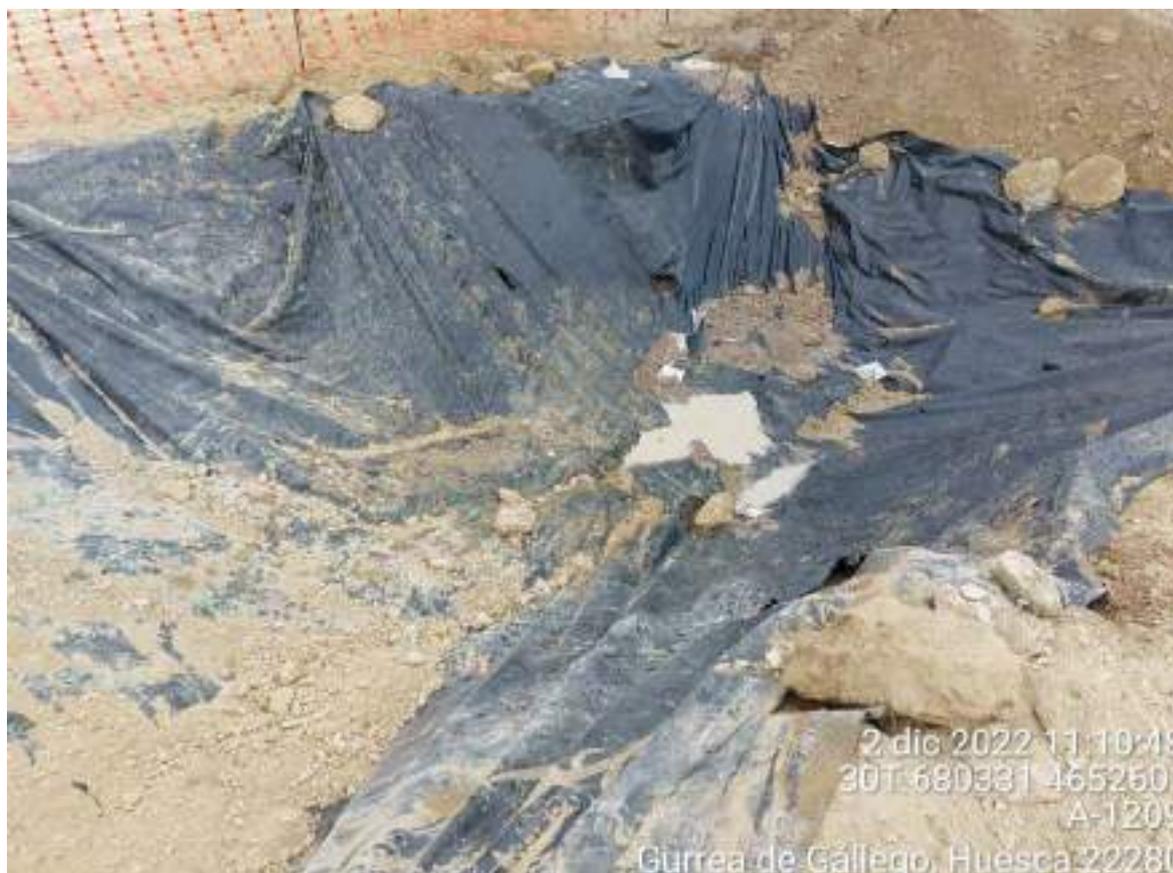
Imagen 1. No conformidad leve. Pozo de lavado en mal estado que genera contaminación del suelo por residuo de hormigón.

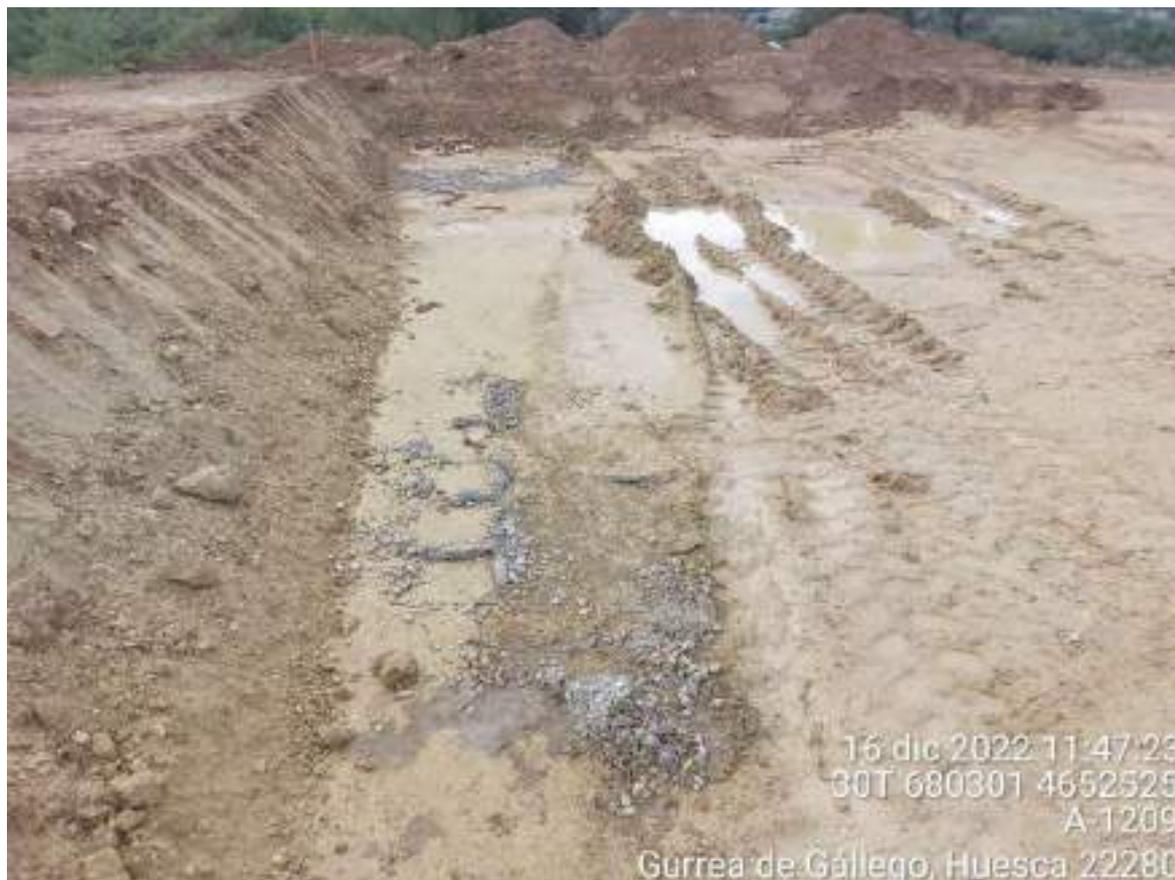
Imagen 2. Residuo de hormigón contaminando el suelo de la zona de la TM.

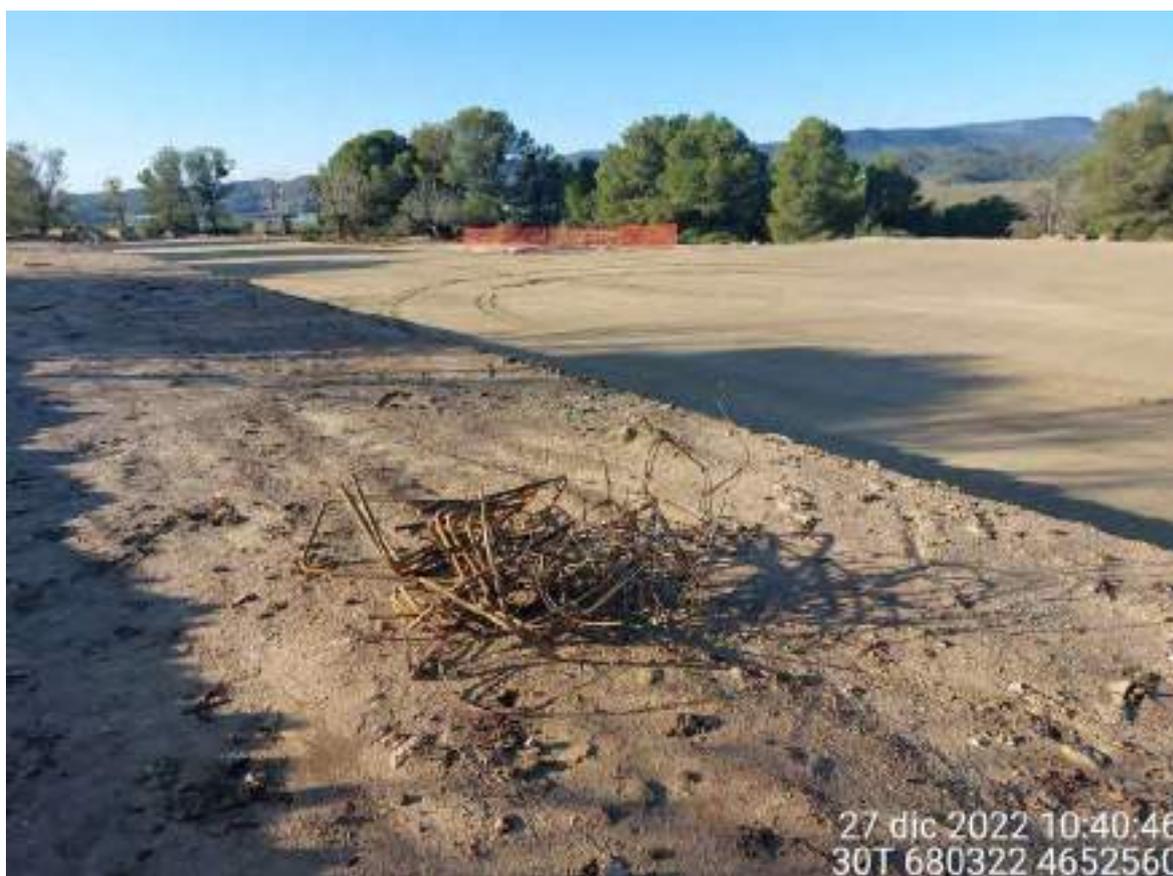
Imagen 1. Restos de ferralla en la zona de la TM en OBII. Se debe retirar cuanto antes.

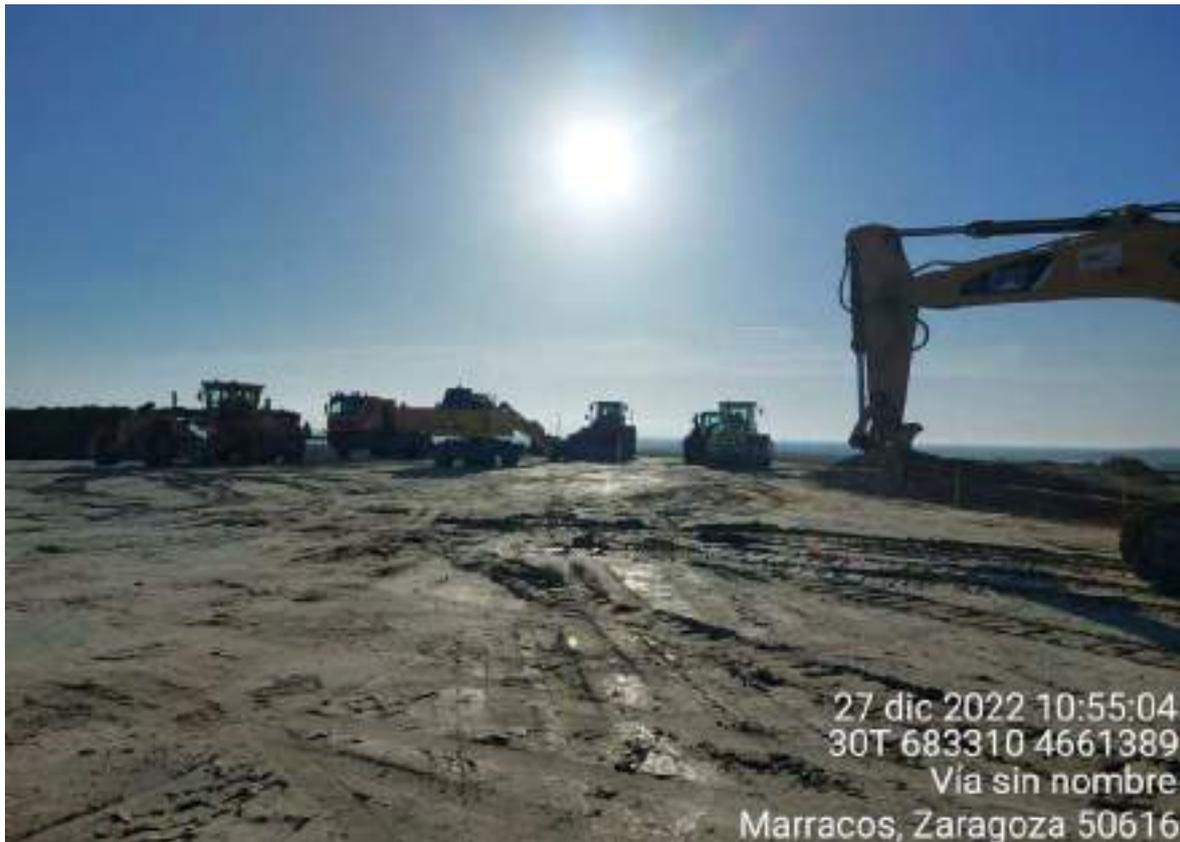
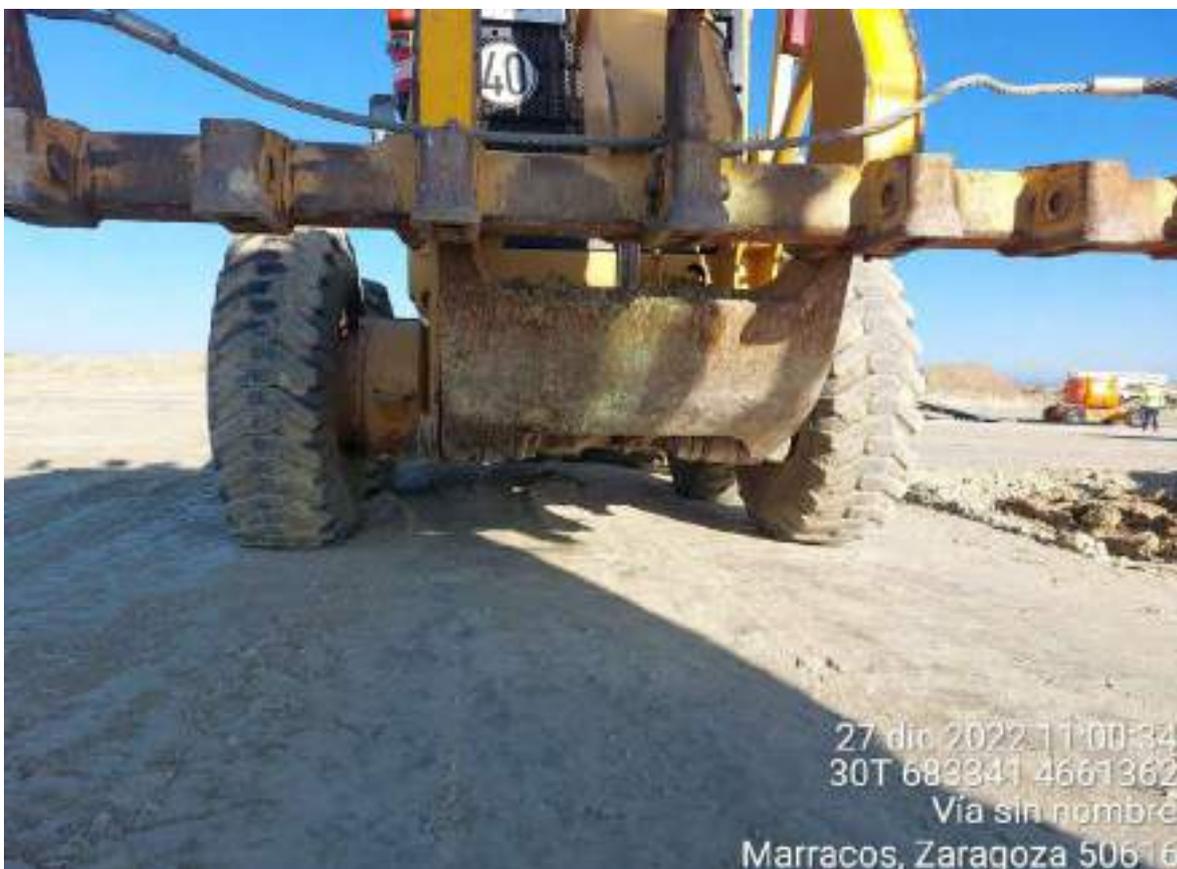
Observación: La maquinaria en OBIII-01 se encuentra parada y no se han aplicado las medidas que REPSOL exige. Se deben poner cubetos de contención debajo de las partes de la maquinaria susceptibles de tener fugas (latiguillos, etc.). Así mismo, debéis rellenar el checklist de inicio y final de tajo en el que firmáis que estáis aplicando las medidas adecuadas en este sentido.

Imagen 2. Maquinaria parada en OBIII-01 y sin cubetos de contención que actúen y protejan el suelo ante posibles fugas.

Imagen 3. Maquinaria parada en OBIII-01 y sin cubetos de contención que actúen y protejan el suelo ante posibles fugas.

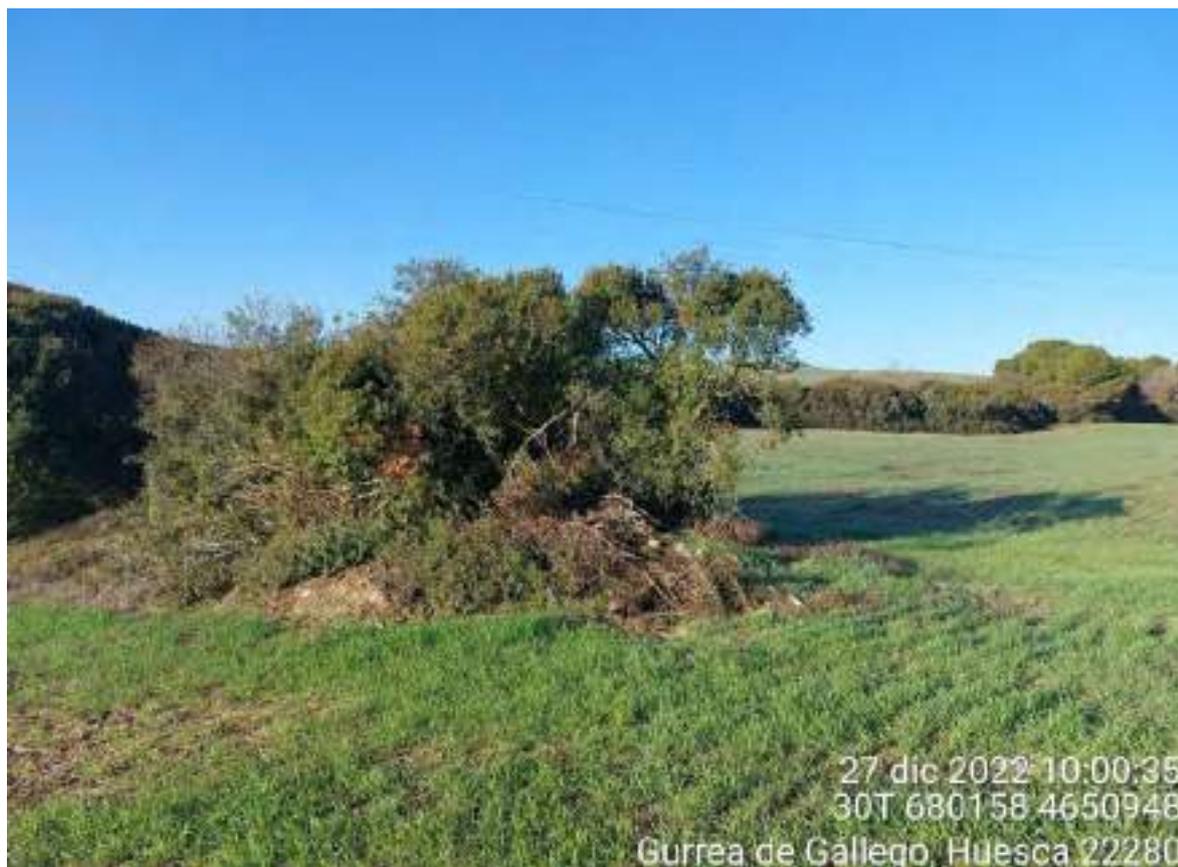
*Imagen 4. Quercus sp. a retirar en el apoyo 59 de la línea de evacuación*

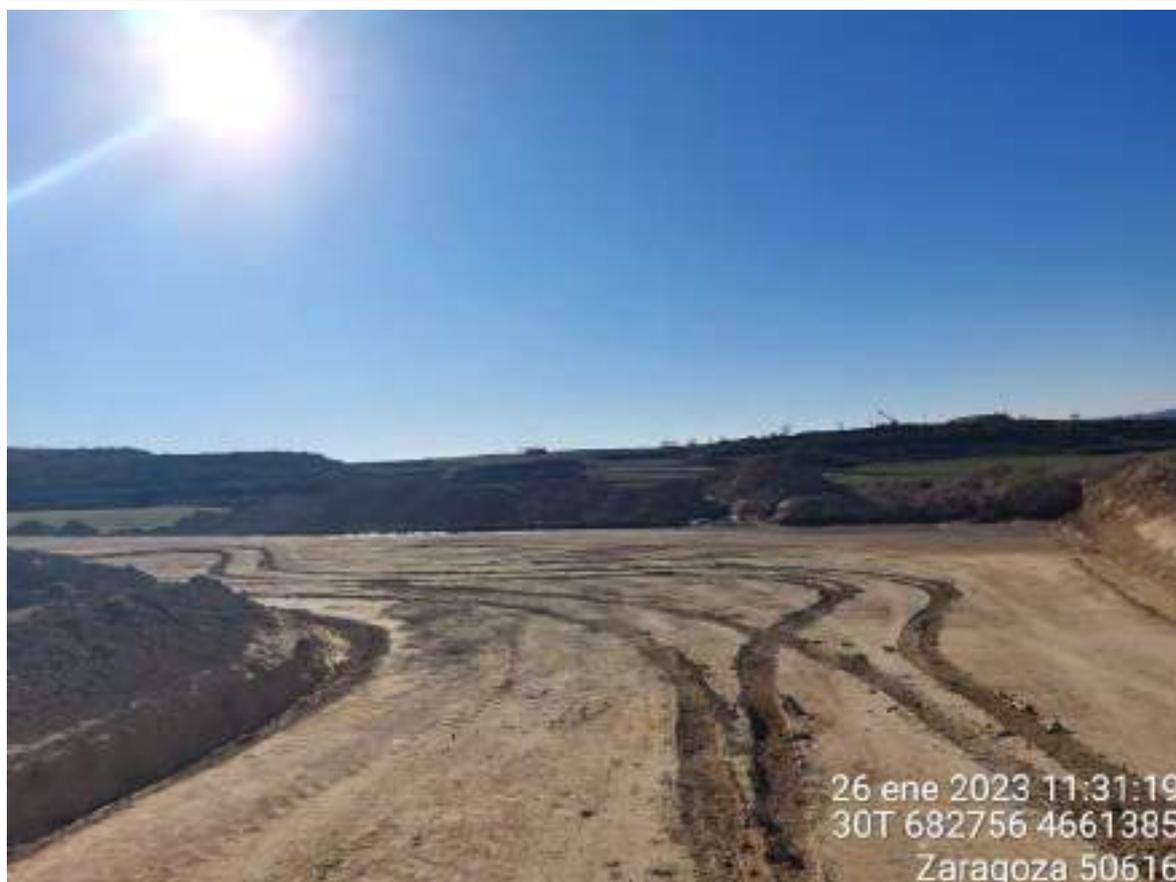
Imagen 1. Zona de la TM de OBIII con el acopio de tierra realizado incorrectamente y caballones por encima de los dos m.

Desde el primer día se ha insistido en la importancia de esta actuación. Por lo tanto, no puede ocurrir en un futuro, y a partir de ahora, la tierra vegetal se debe colocar en cordones correctamente separados del resto del material extraído y señalizarlo mediante balizas. Con la parte de tierra mezclada, se deberá extender y roturar para que el material pueda airearse.

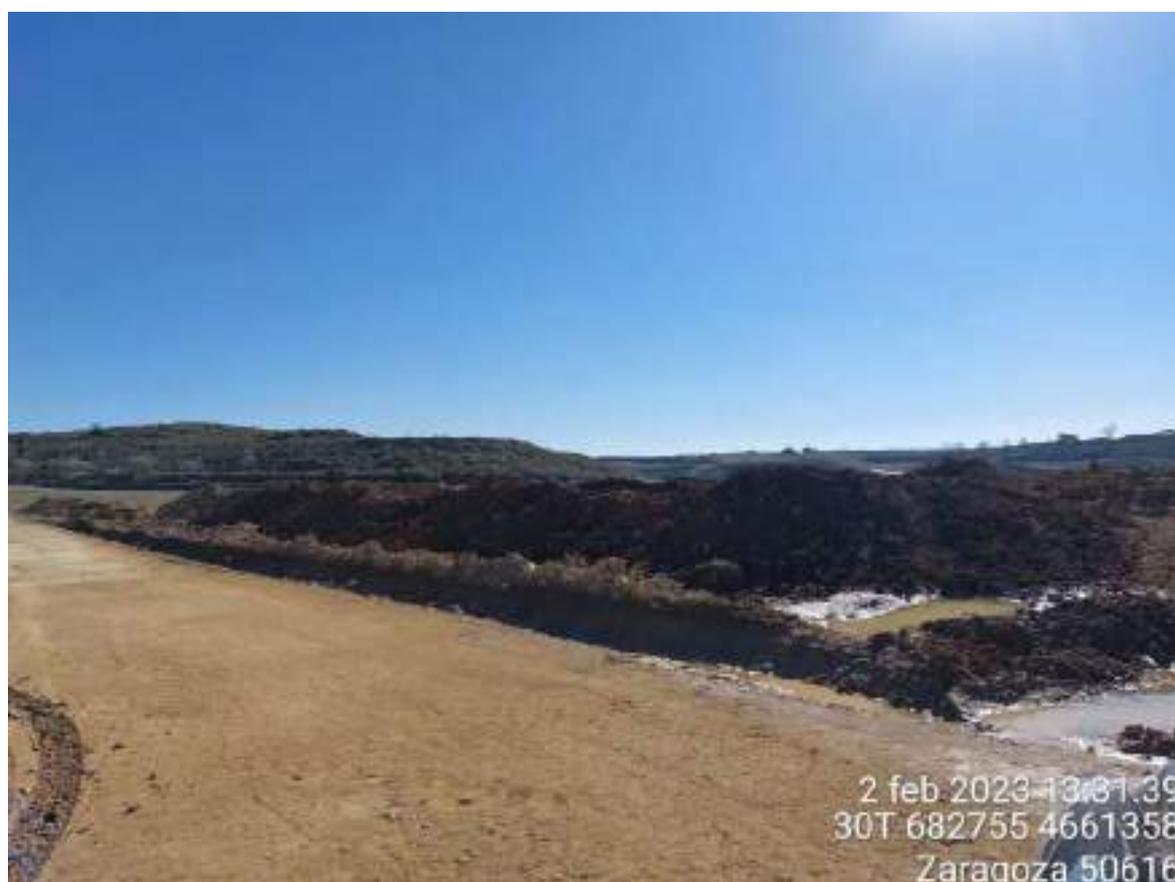
Imagen 1. Acopio de tierra vegetal realizando correctamente subsanando la NC en la TM de OBIII.

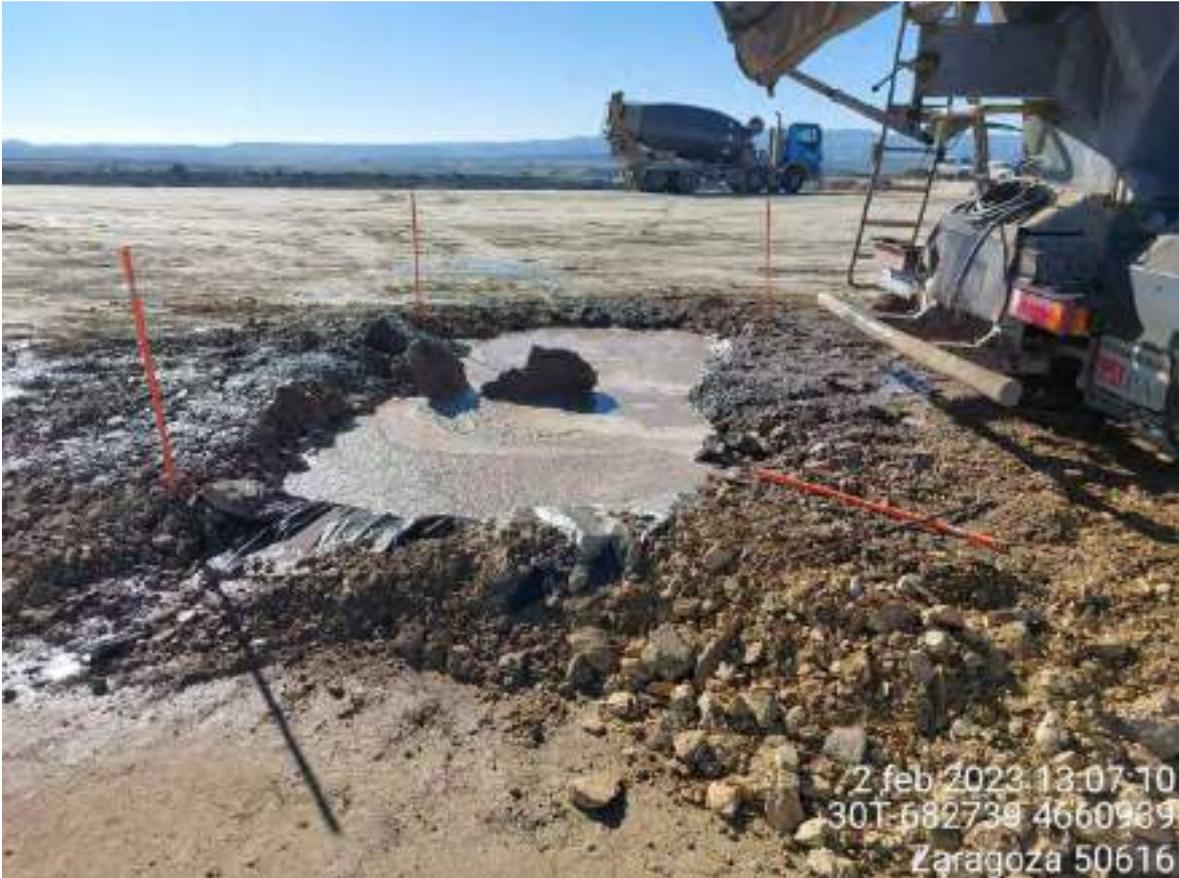
Imagen 2. Pozo de lavado colmatado durante el hormigonado de OBIII-02. COLLOSA gestiona el vaciado parcial del pozo mediante absorción. Al terminar el hormigonado se pasará maquinaria para retirar el hormigón de la plataforma y gestionarlo como tal.

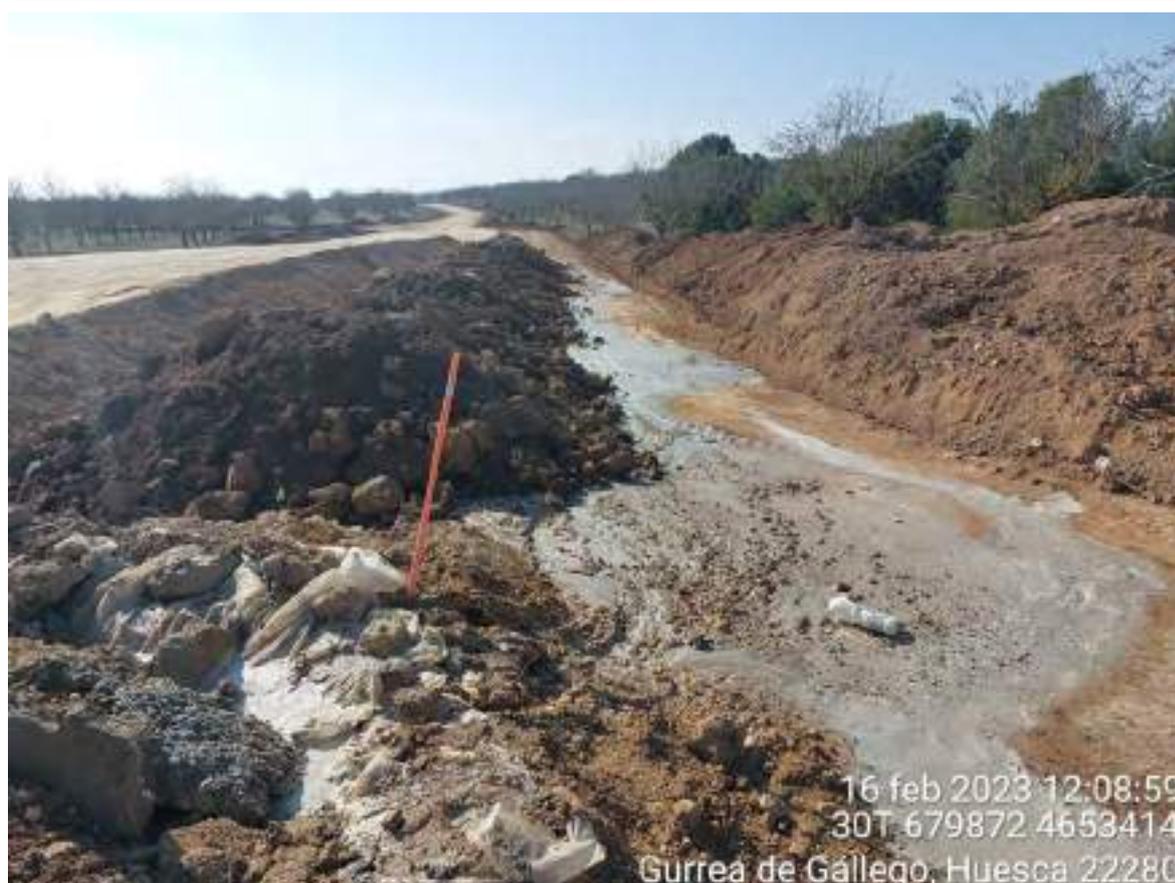
Imagen 1. Tierra contaminada por residuo de agua con hormigón debido a la colmatación del pozo de lavado.

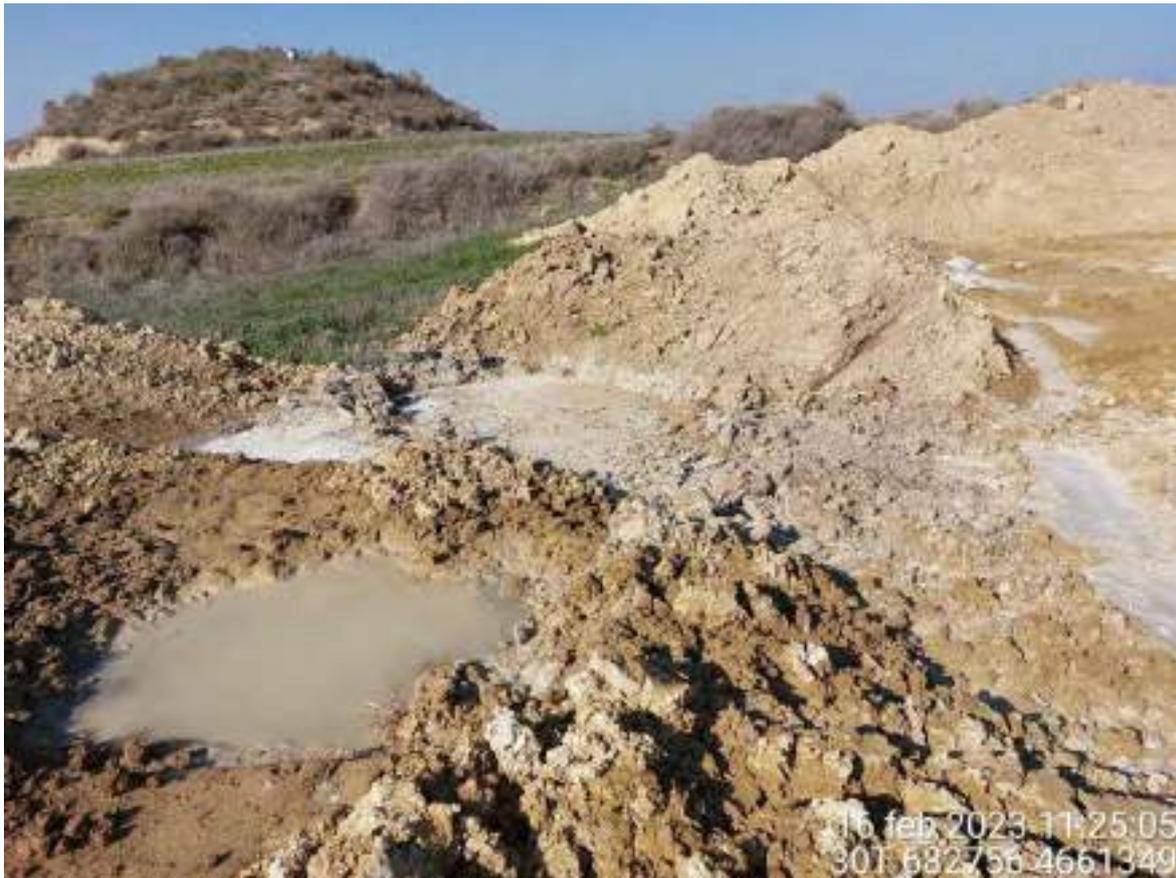
Imagen 2. Manchas de agua con hormigón en la zona de la TM de OBIII próxima a los cordones de tierra vegetal.

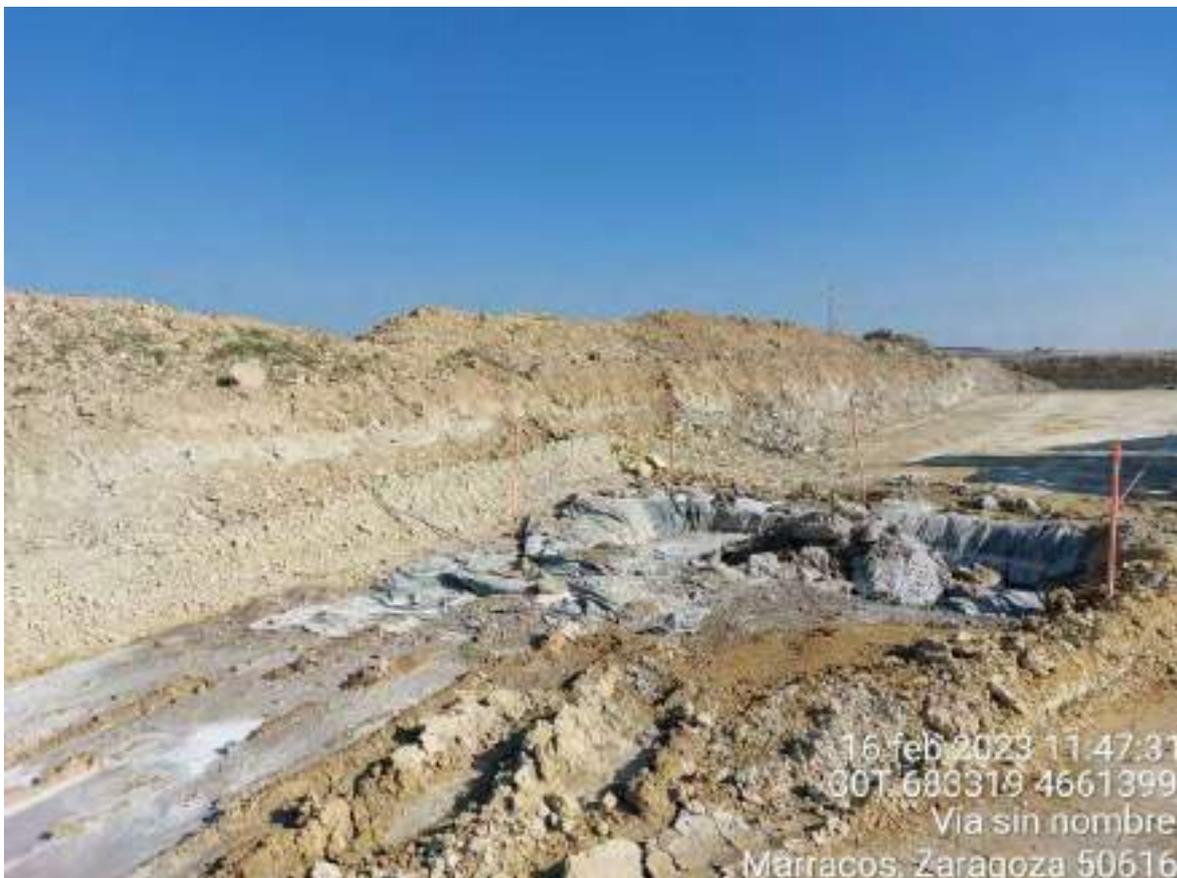
Imagen 3. Tierra manchada de agua con hormigón en OBIII-02.

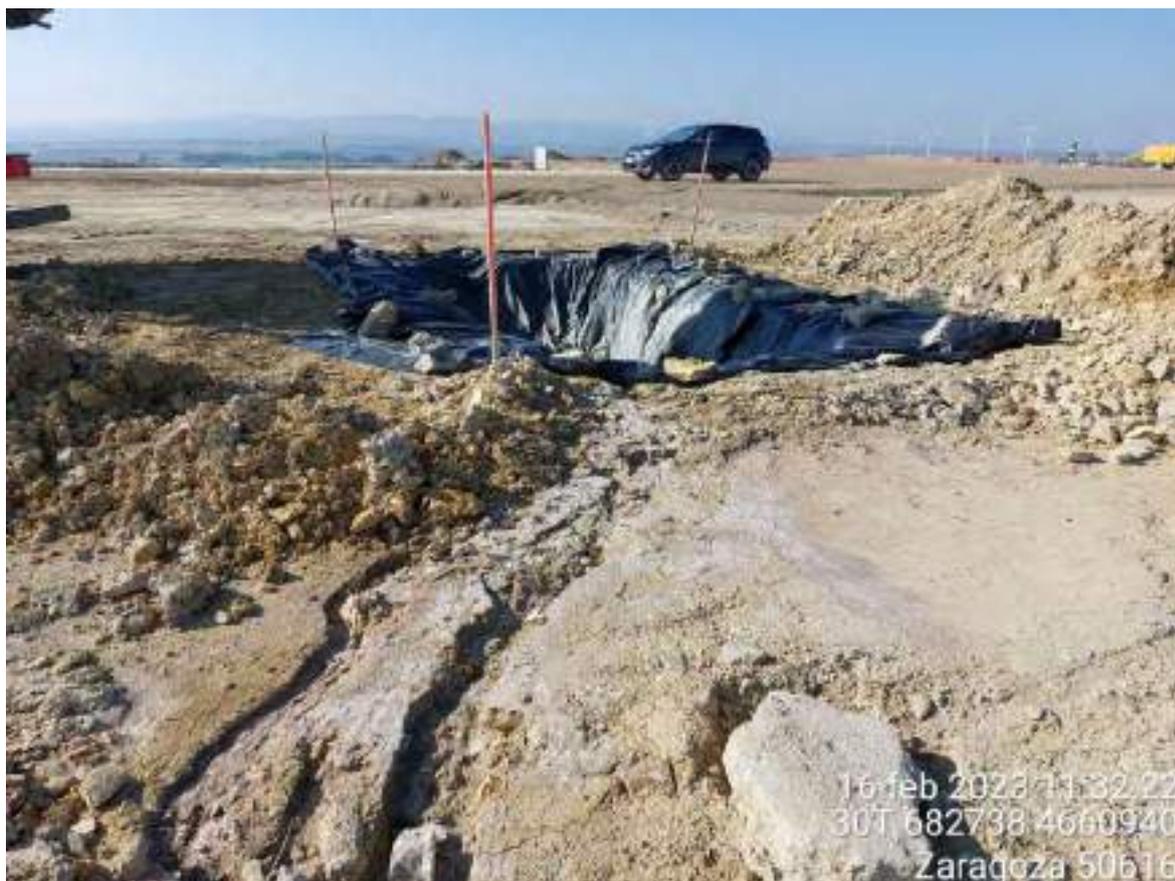
Imagen 4. Escorrentía de agua manchada con hormigón en el pozo de lavado de OBIII-02.

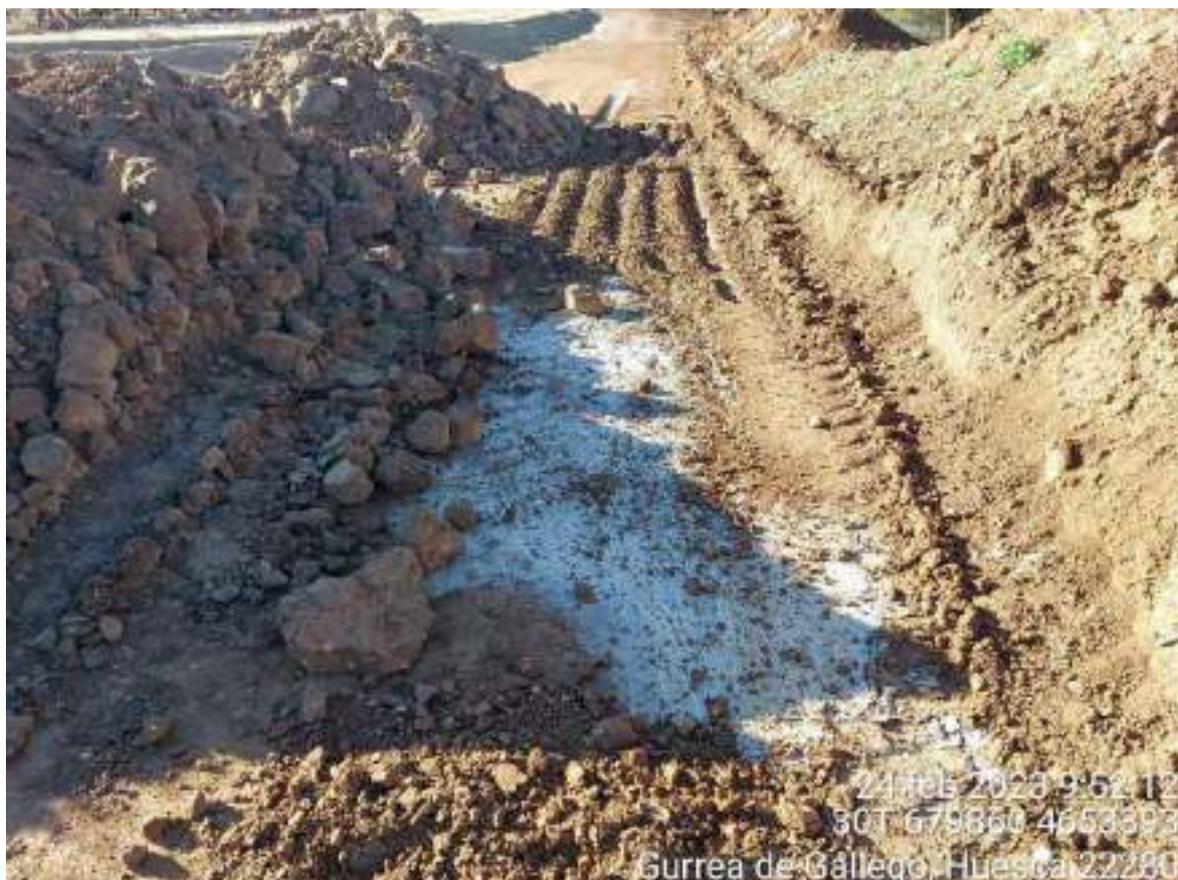
Imagen 1. Residuo de hormigón en el pozo de lavado que se restauró y limpió incorrectamente. Cuando se limpie y se gestione correctamente se cerrará la NC.

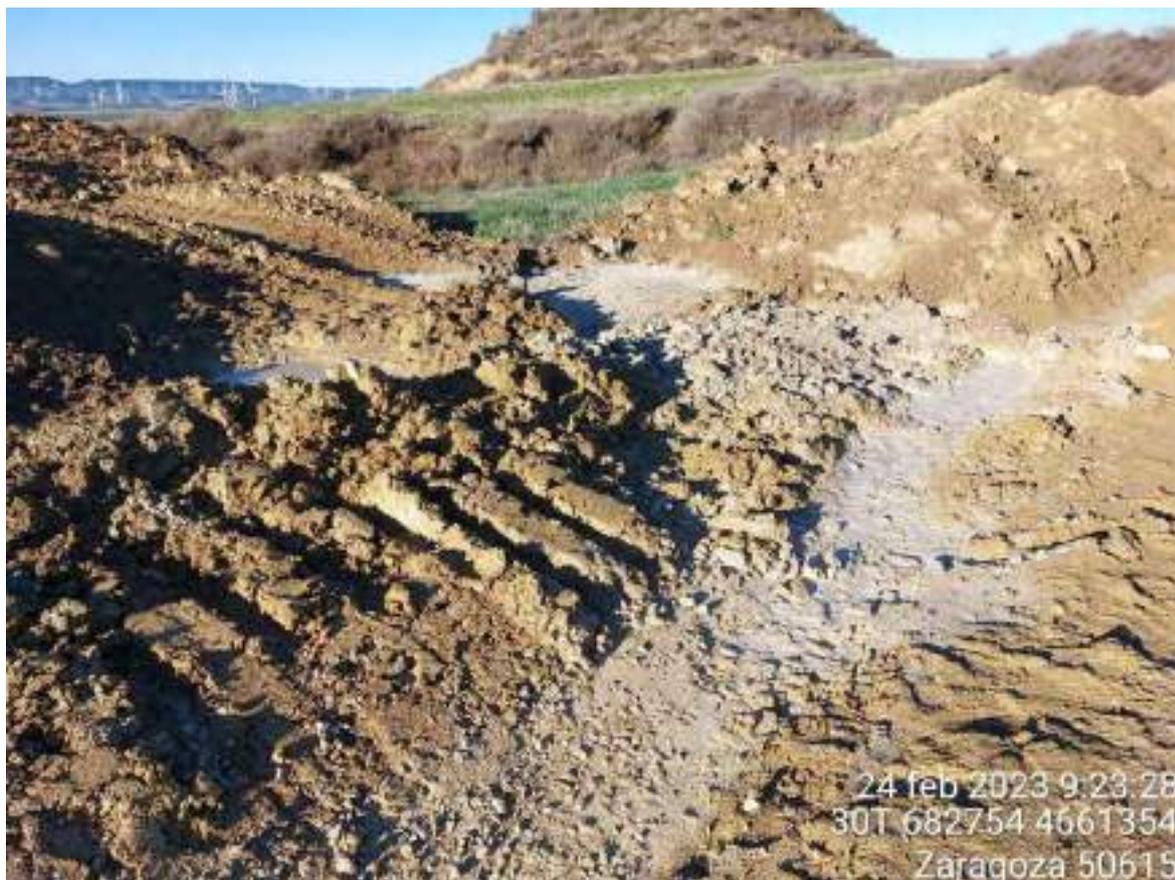
Imagen 2. Residuo de hormigón en la zona de la TM de OBIII próximo al cordón de tierra vegetal. Igualmente, se tiene que limpiar y gestionar correctamente para poder cerrar la NC.

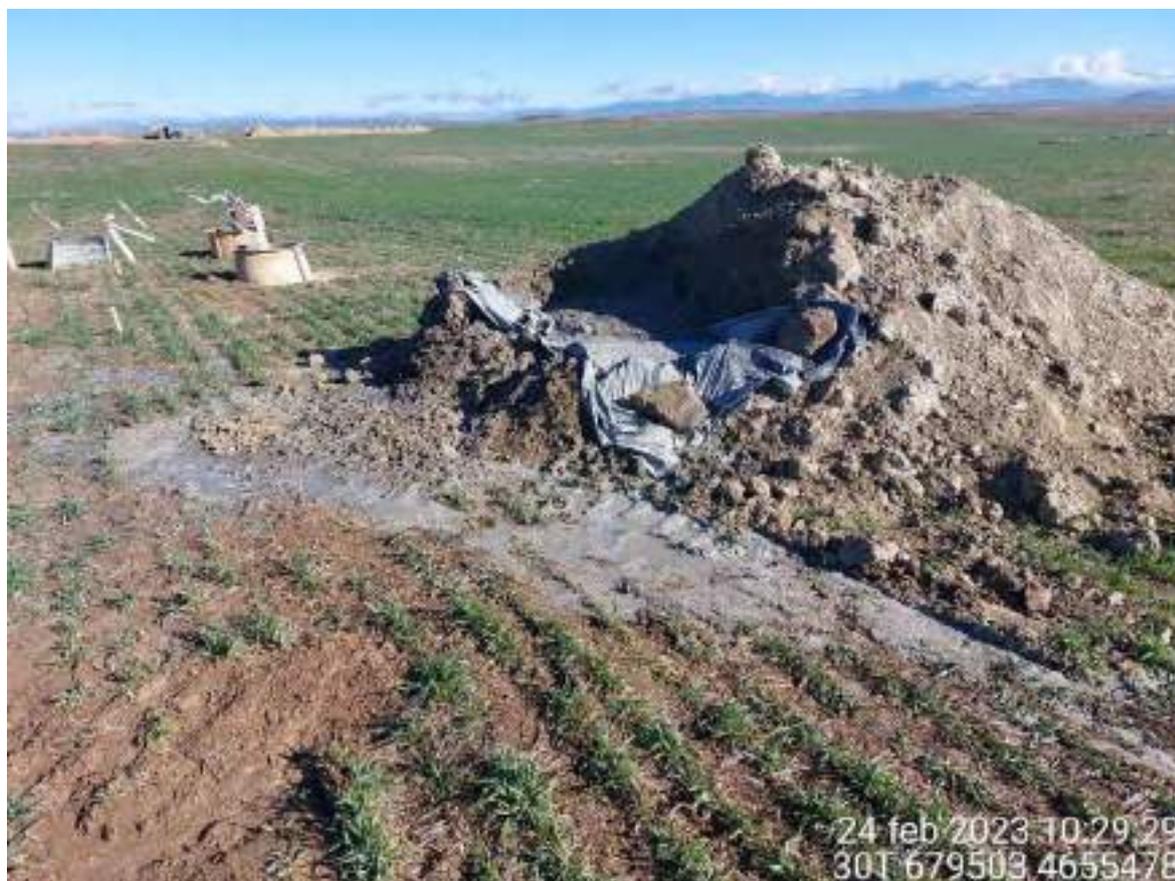
Imagen 3. Residuo de hormigón en el apoyo 39. Se debe recoger y gestionar como tal para no abrir una NC.

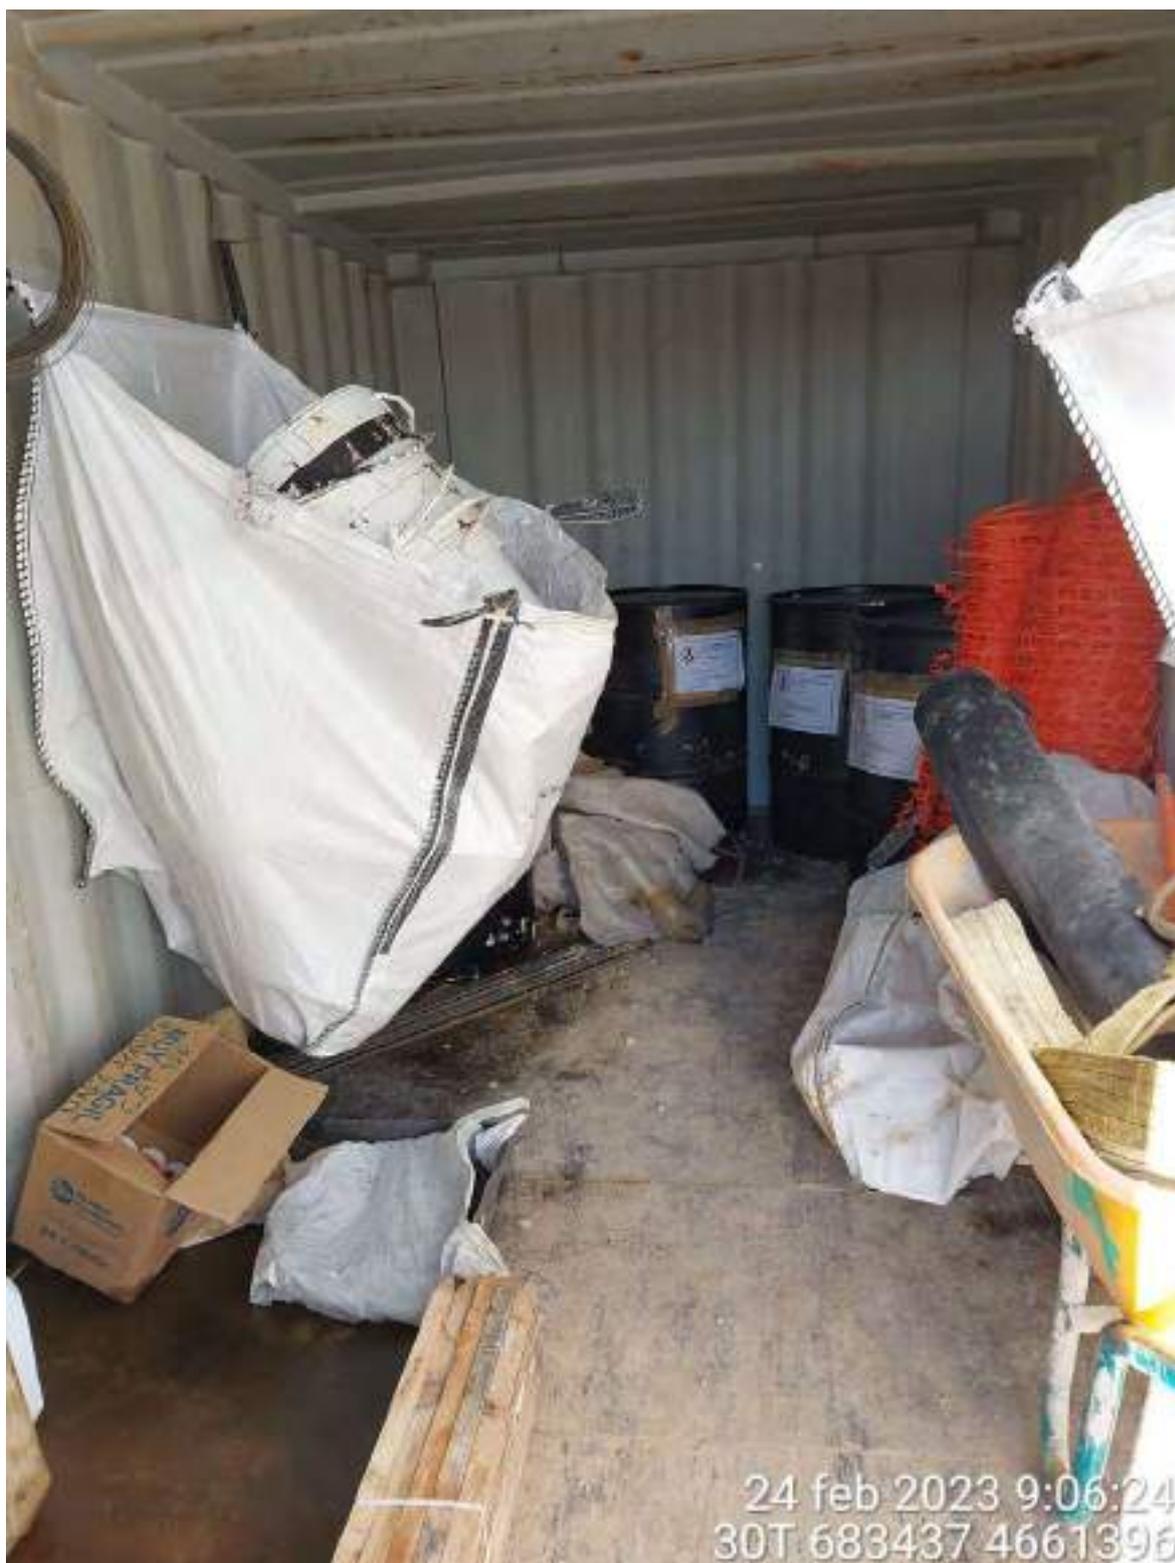
Imagen 4. Almacén de RP de Collosa en el momento de mi visita. Se deben tomar las medidas comentadas en el informe y en mi visita a Diego.

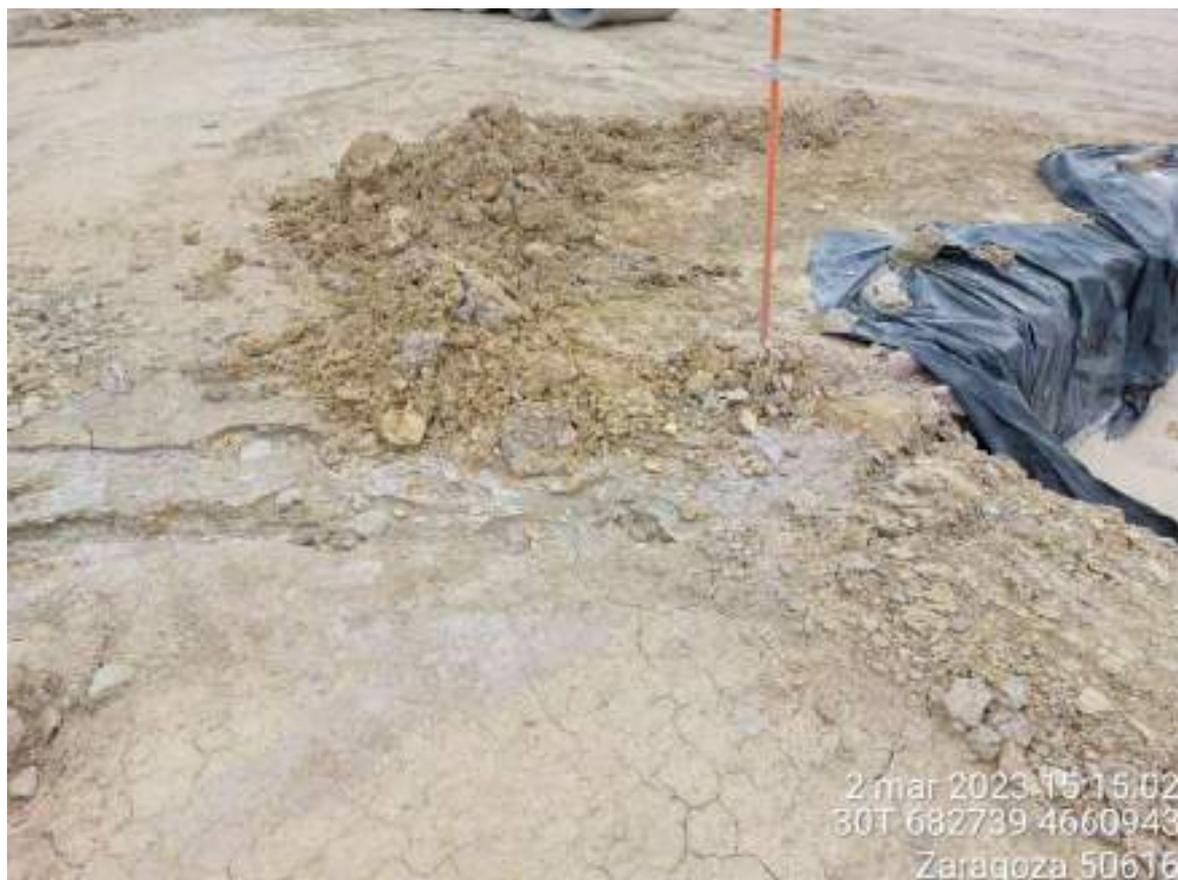
Imagen 1. Suelo contaminado de residuo de hormigón en OBIII-02.

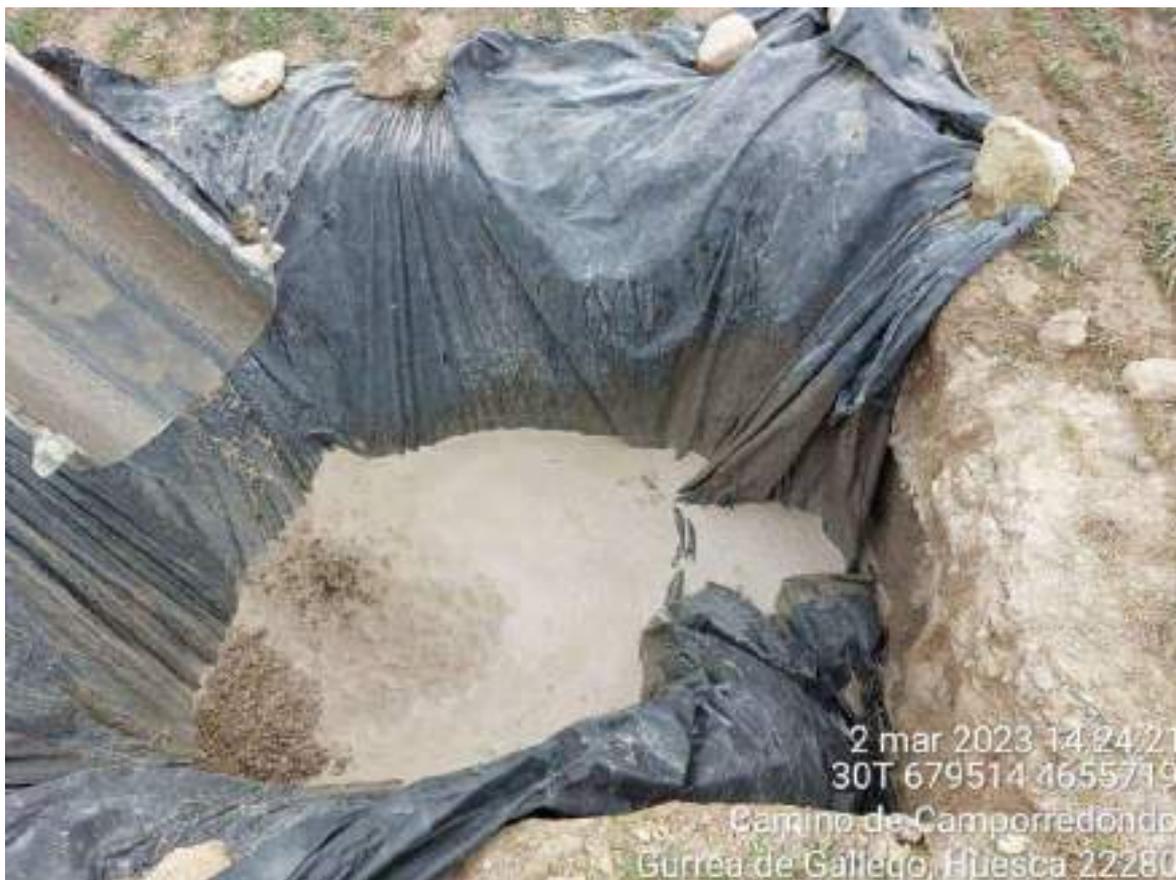
Imagen 2. Pozo de lavado en mal estado debido al levantamiento del plástico consecuencia del aire.
