INFORME POSTCONSTRUCTIVO  
PARQUE EÓLICO ODÓN DE BUEN III  
TM MARRACOS (ZARAGOZA)

**FUERZAS ENERGÉTICAS DEL SUR DE  
EUROPA XVIII, S.L.**

**DICIEMBRE 2023**

TESTA Calidad y Medio ambiente S.L.

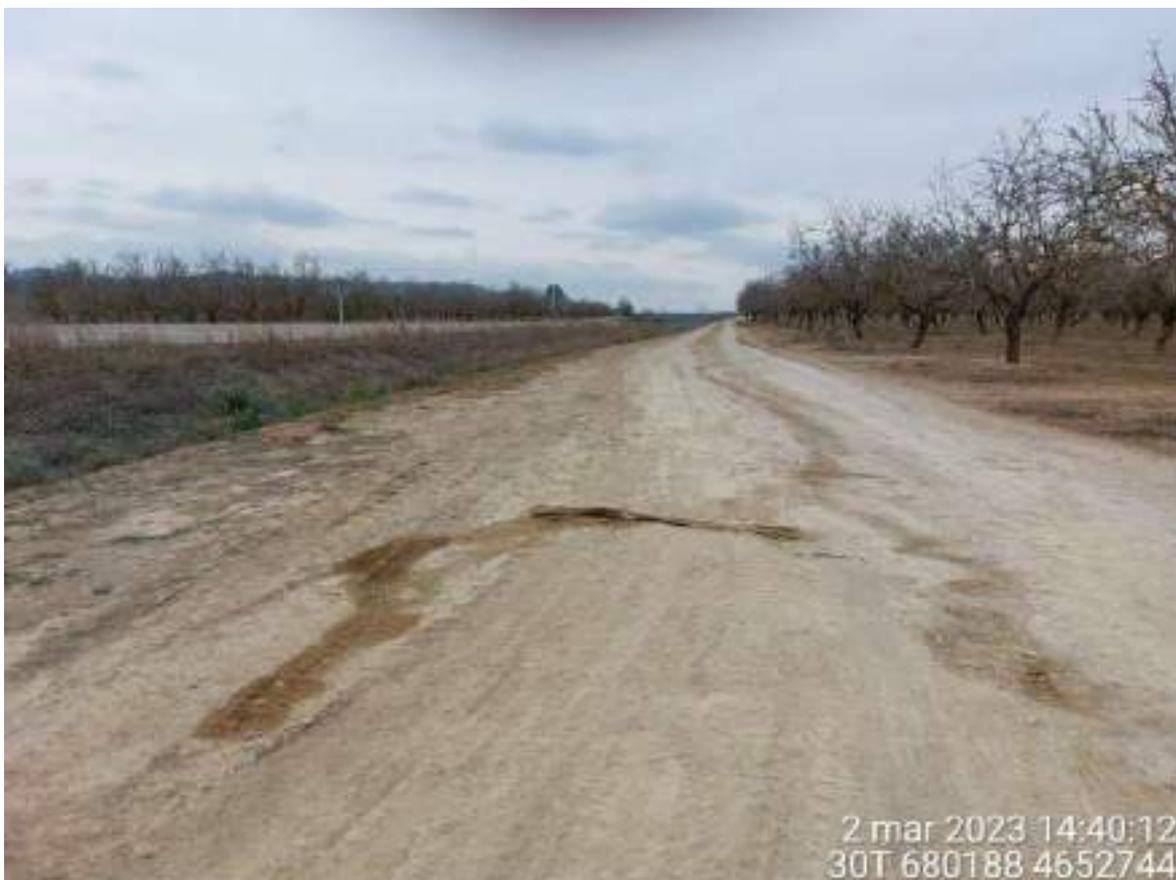
Imagen 3. Mancha de aceite en vial de OBII-03. Se debe recoger y actuar de forma rápida.

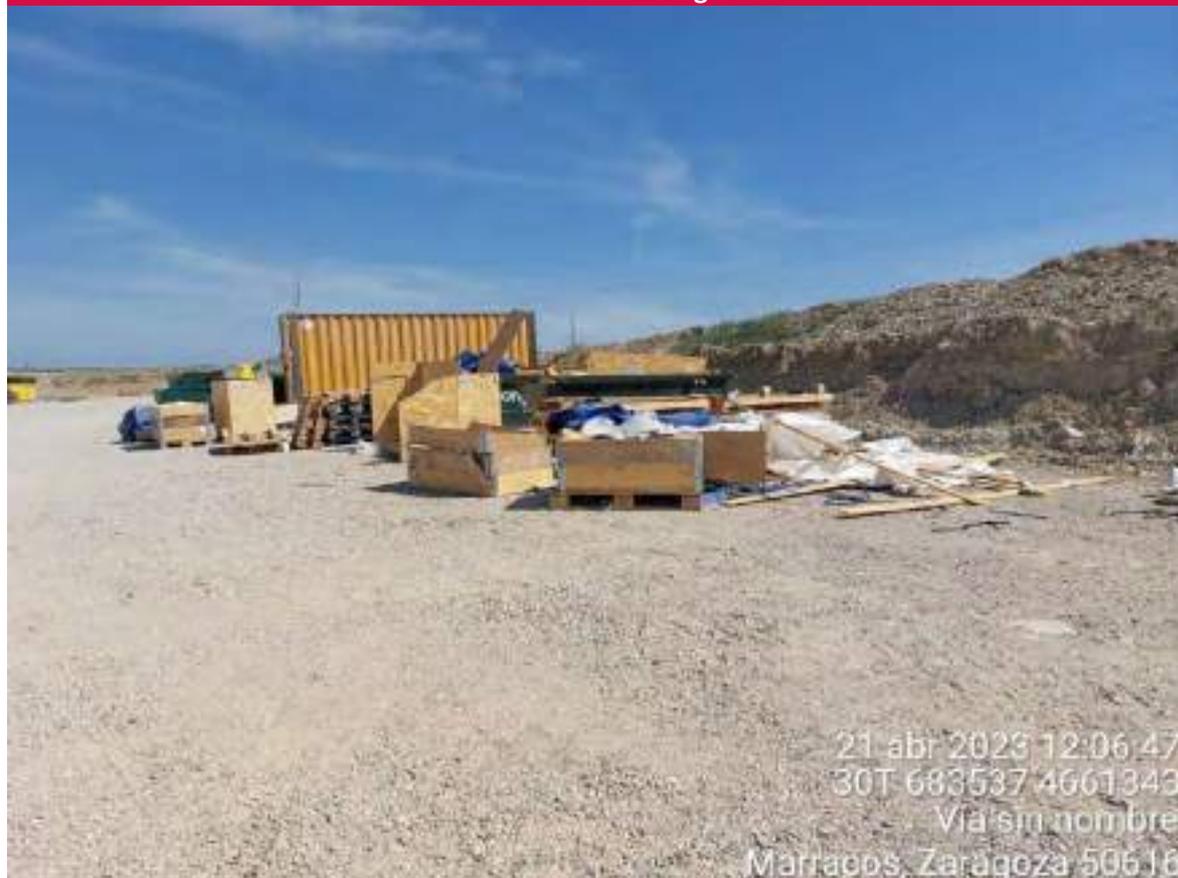
Imagen 1. Punto limpio de NORDEX. Se debe ordenar y recoger. Se comprometen a hacerlo inmediatamente.

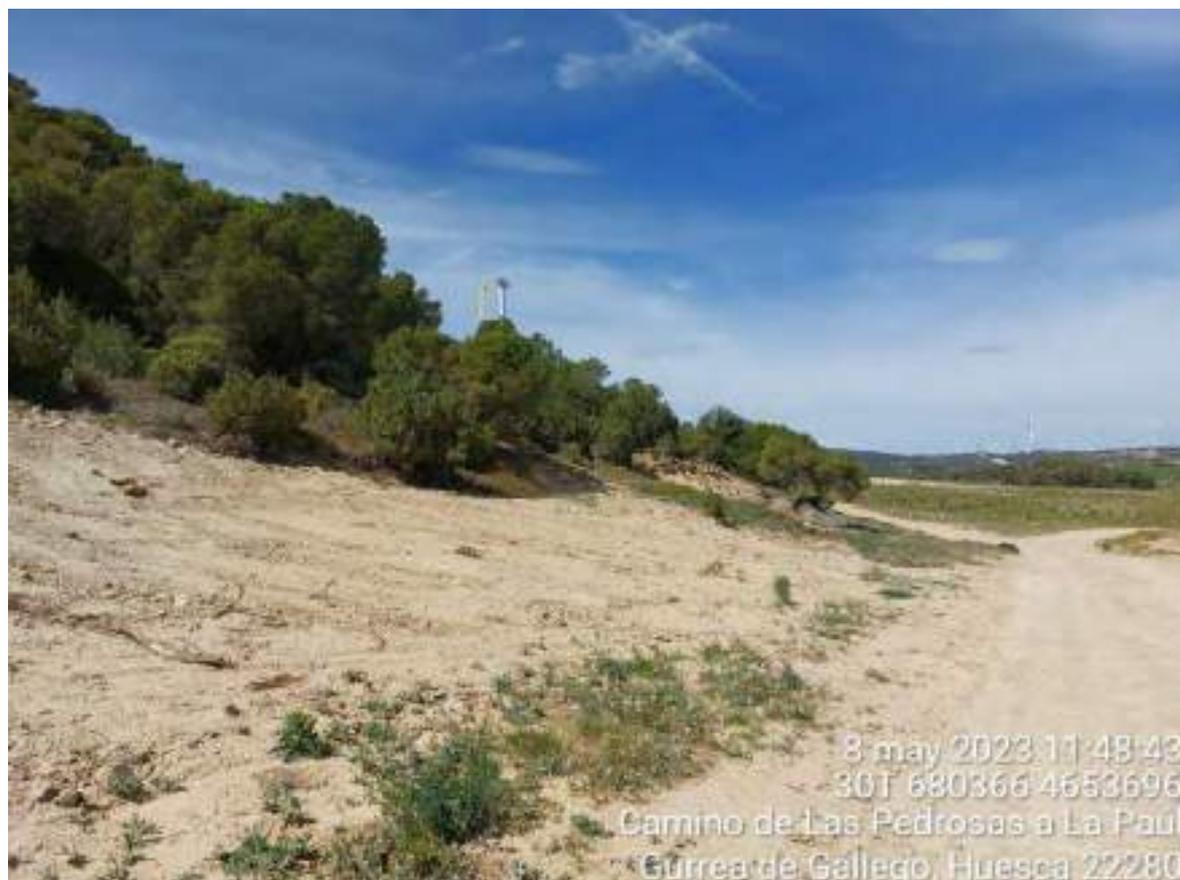
Imagen 2. Tramo de zanja de evacuación que se deberá revegetar.

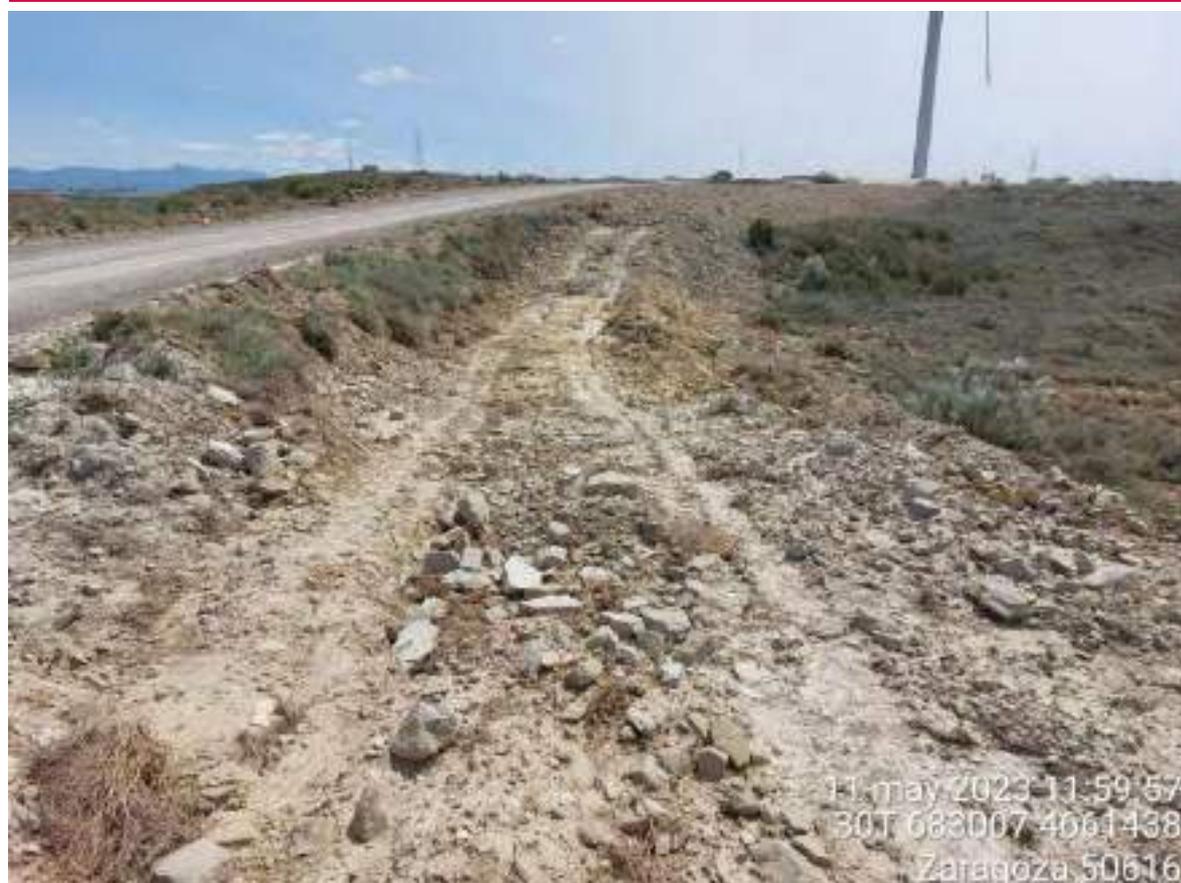
Imagen 1. Ejemplo en el que se debe incidir en la restauración con posterior hidrosiembra.

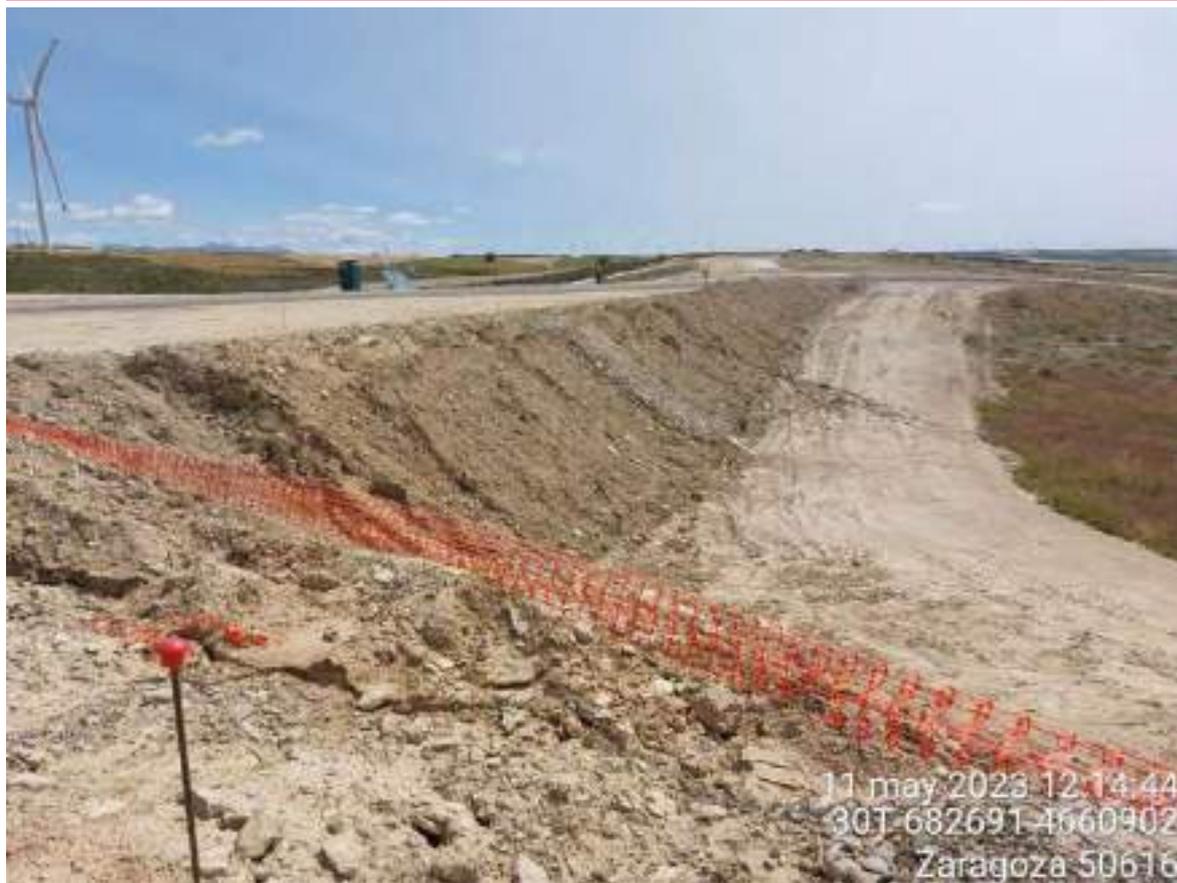
Imagen 2. Posición OBIII-02, conflictiva desde el punto de vista de la restauración morfológica.

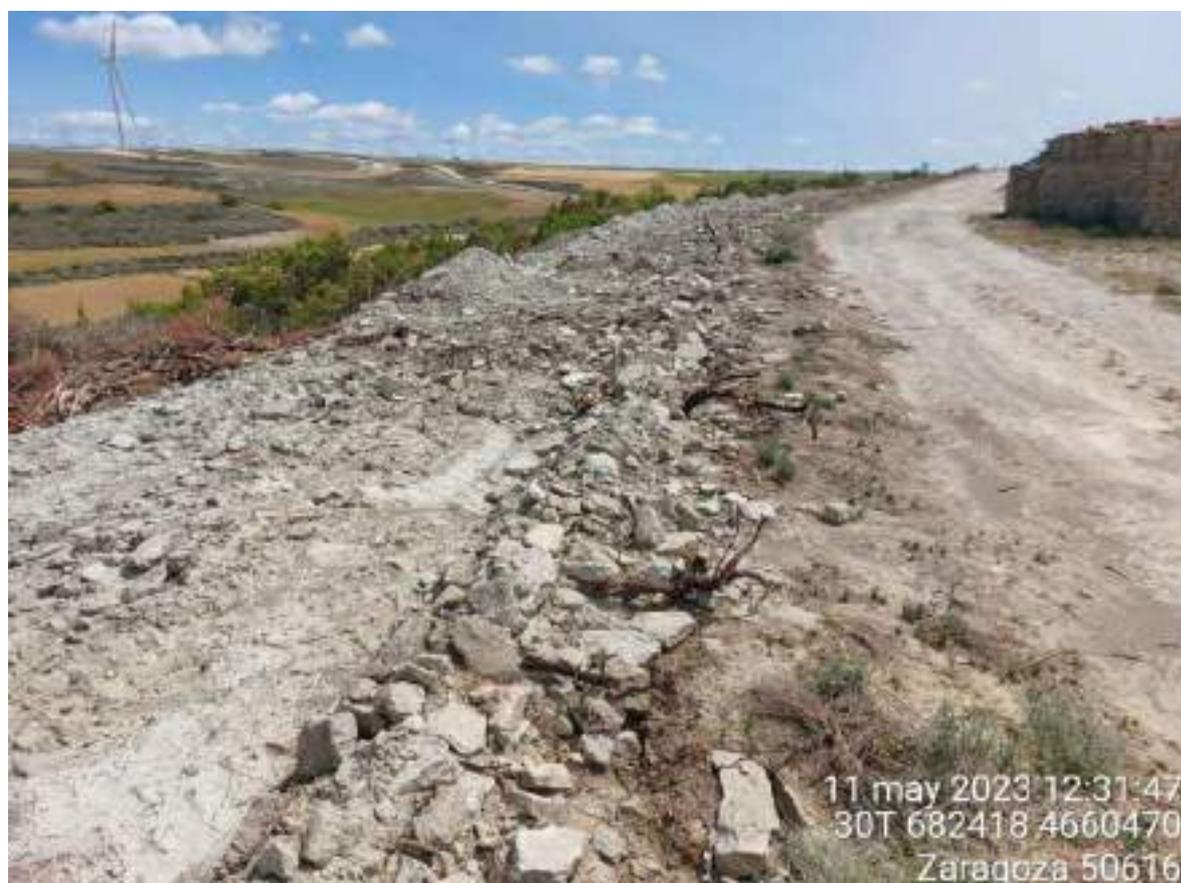
Imagen 3. Ejemplo en el que se debe incidir en la restauración con posterior plantación.

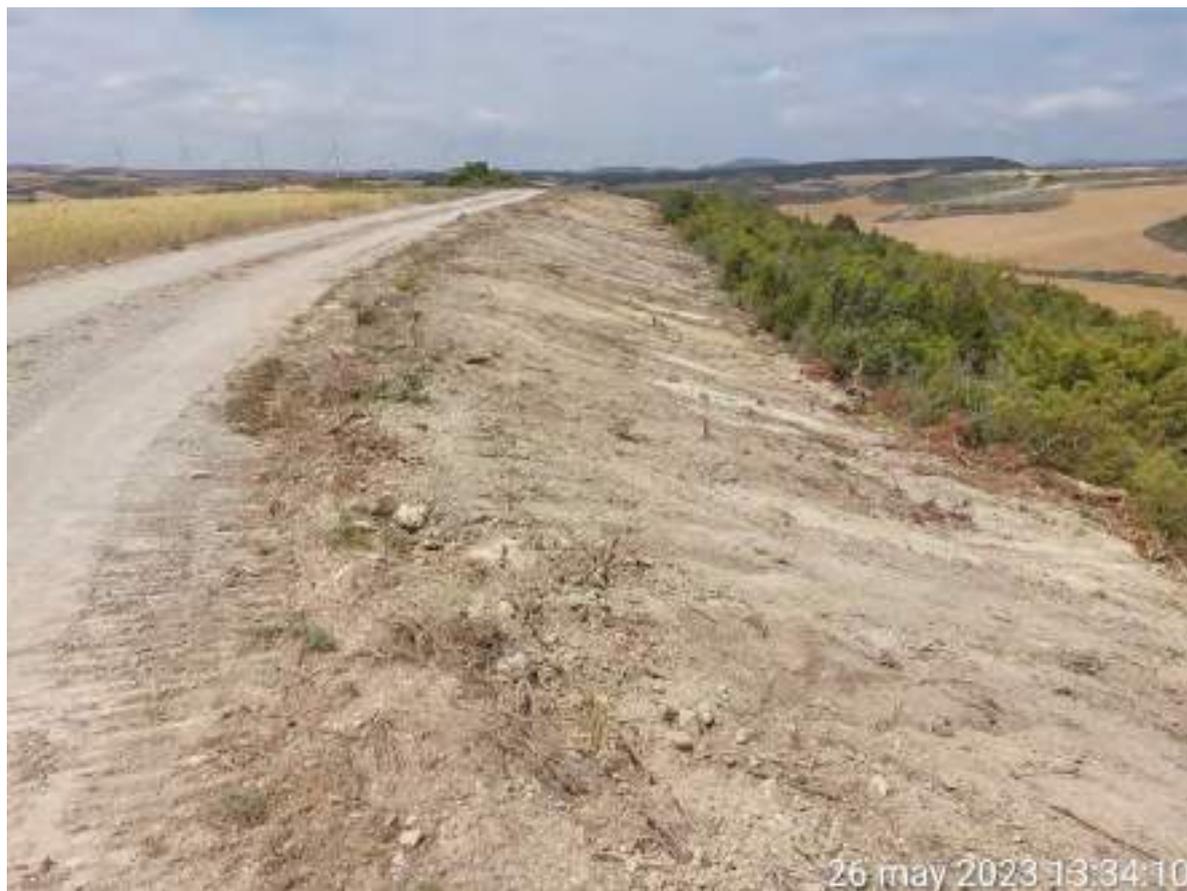
*Imagen 2. Relleno de zanja de evacuación sobre el que hay que realizar trabajos de restauración.*

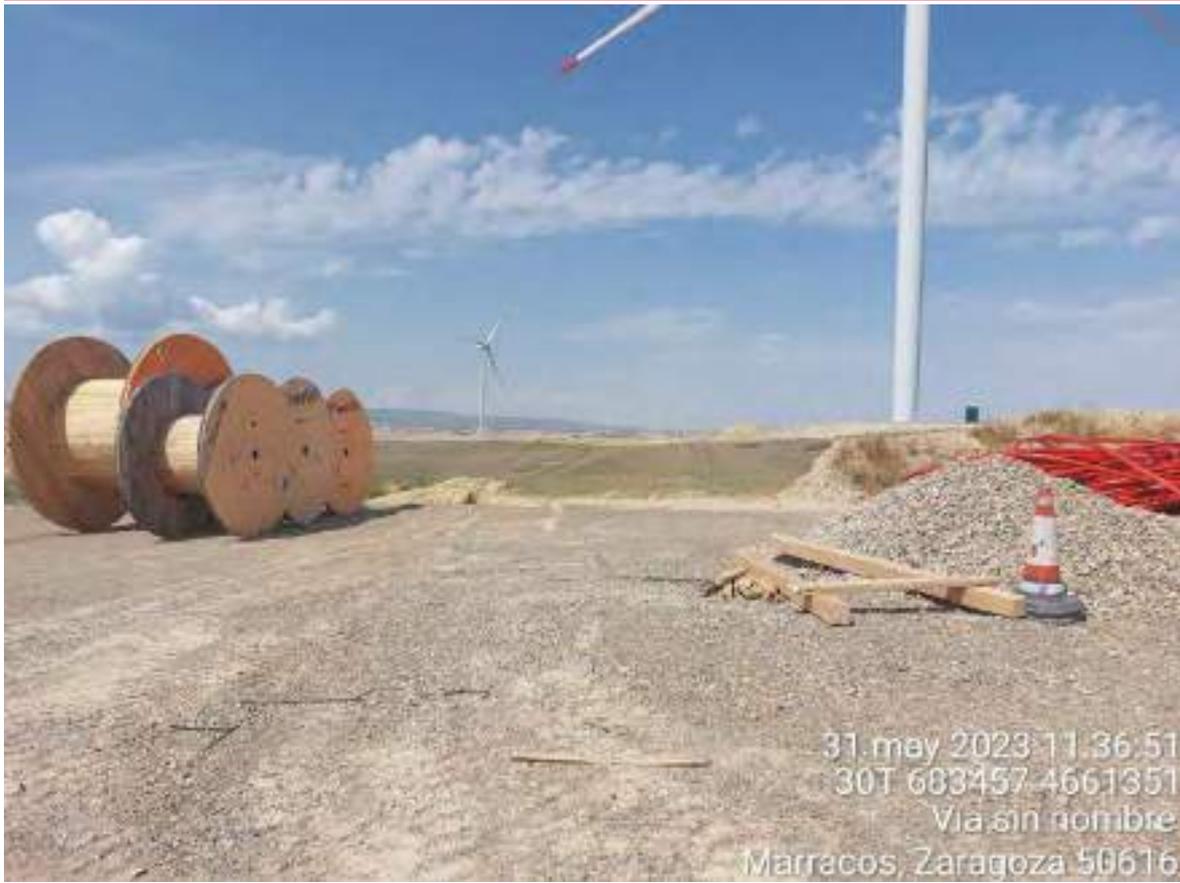
Imagen 1. Bridas y demás residuos en la campa de acopio y el punto limpio de Collosa.

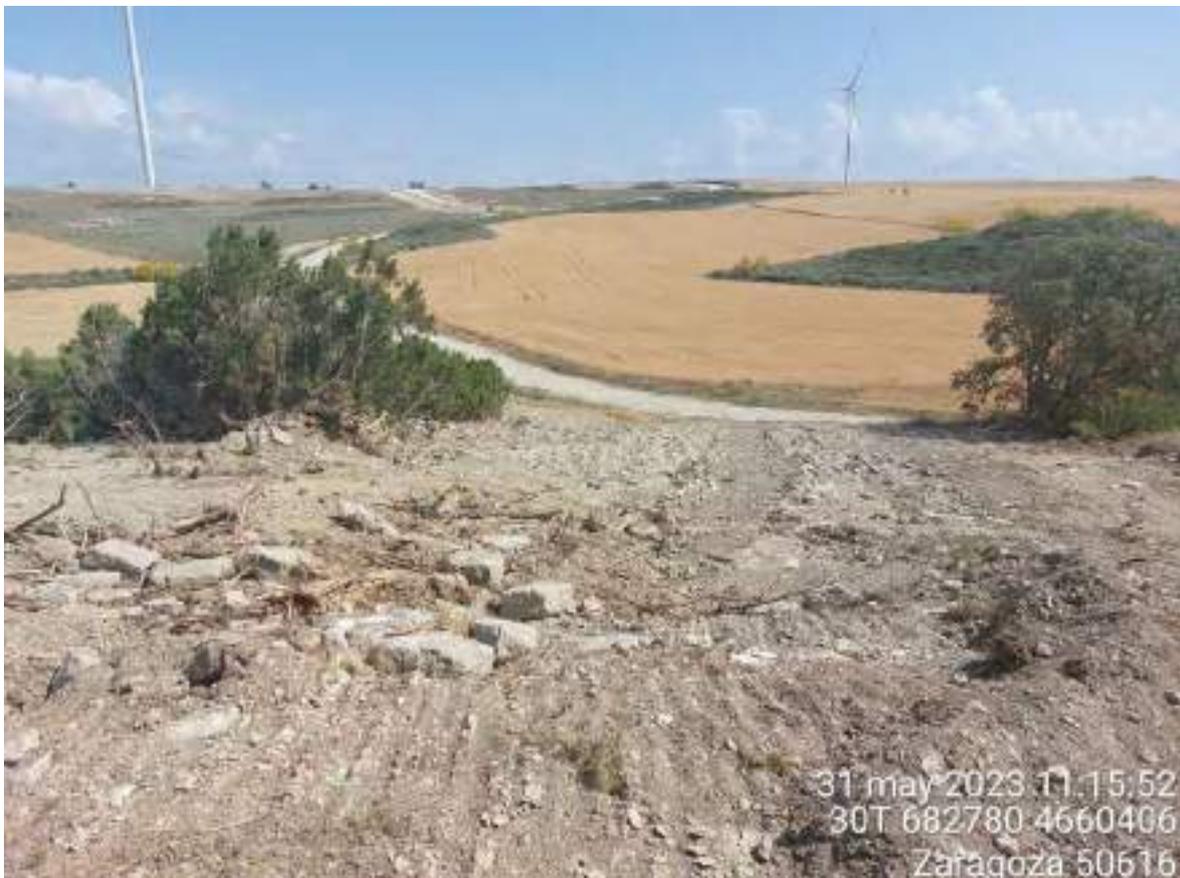
Imagen 2. Tramo de la zanja de evacuación tras relleno, pero sin restaurar definitivamente. Se deben retirar piedras y bolos de tamaño considerable.

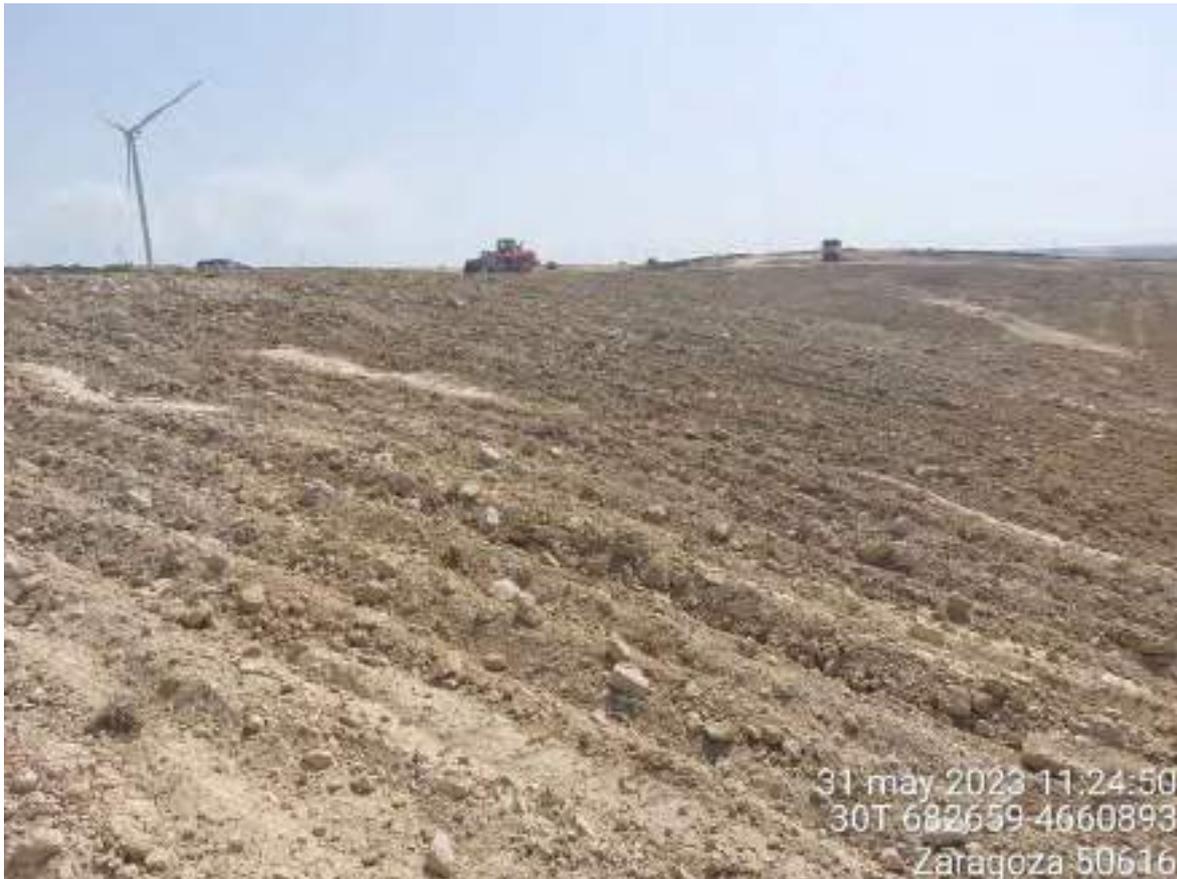
*Imagen 3. Restauración morfológica de OBIII-02 todavía sin terminar.*

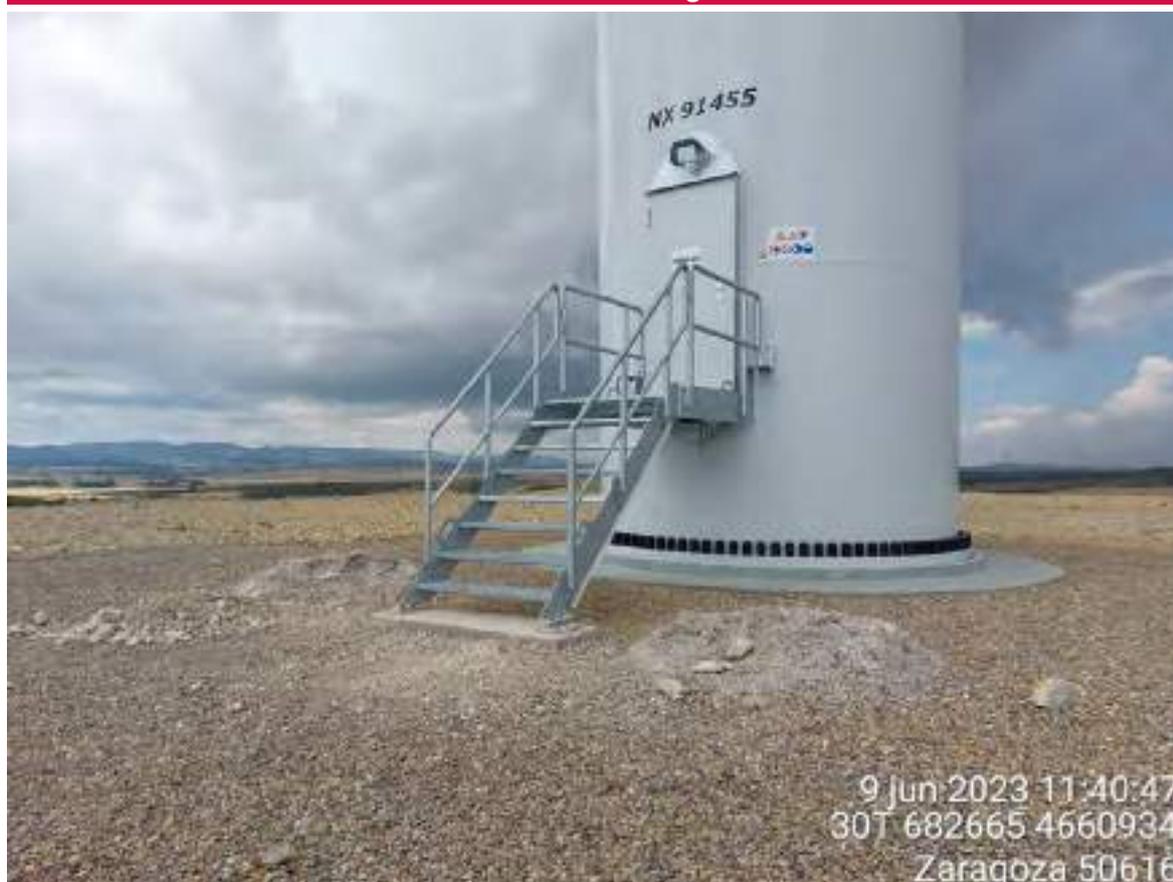
Imagen 1. Observación realizada en OBIII-02 debido a residuo de hormigón tras trabajos en la escalera.

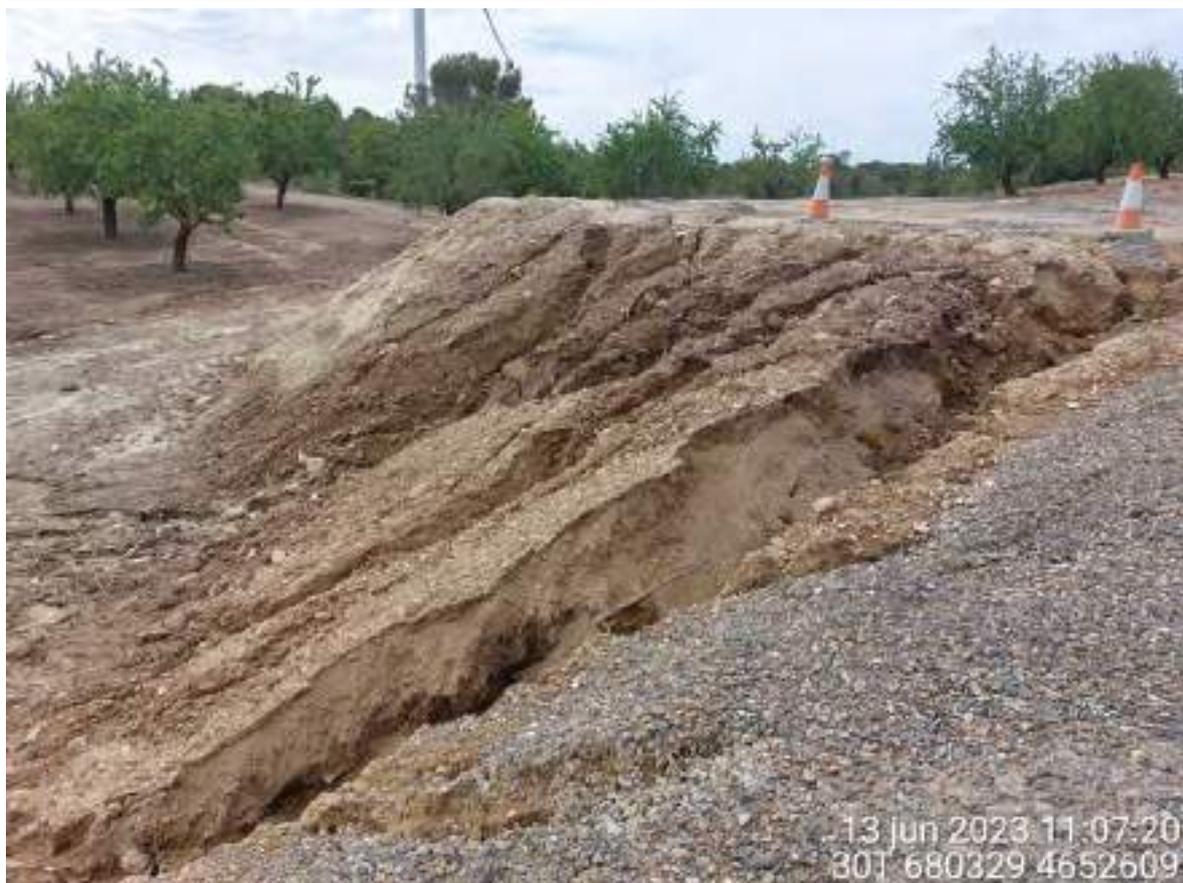
Imagen 1. Cárcavas en TM de OBII.

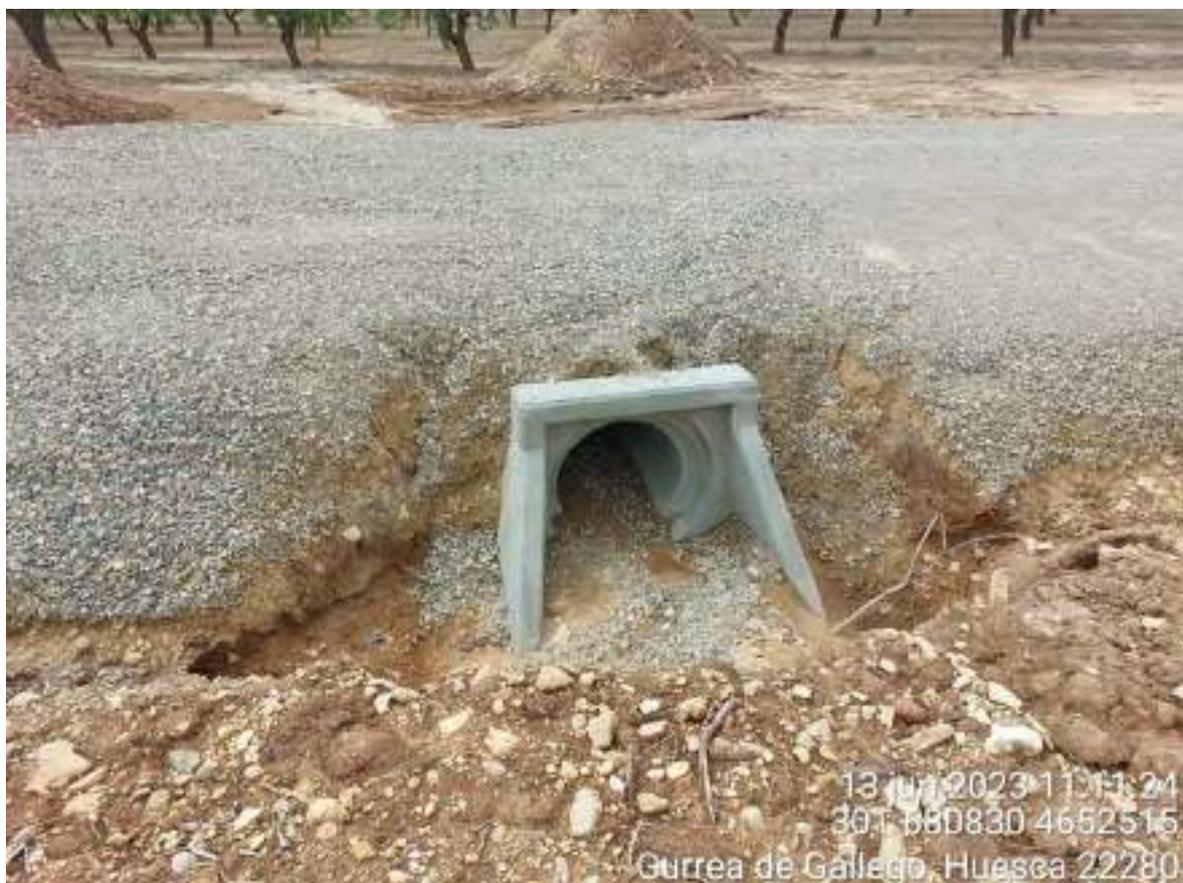
Imagen 2. Problemas de erosión y de fijación del suelo.

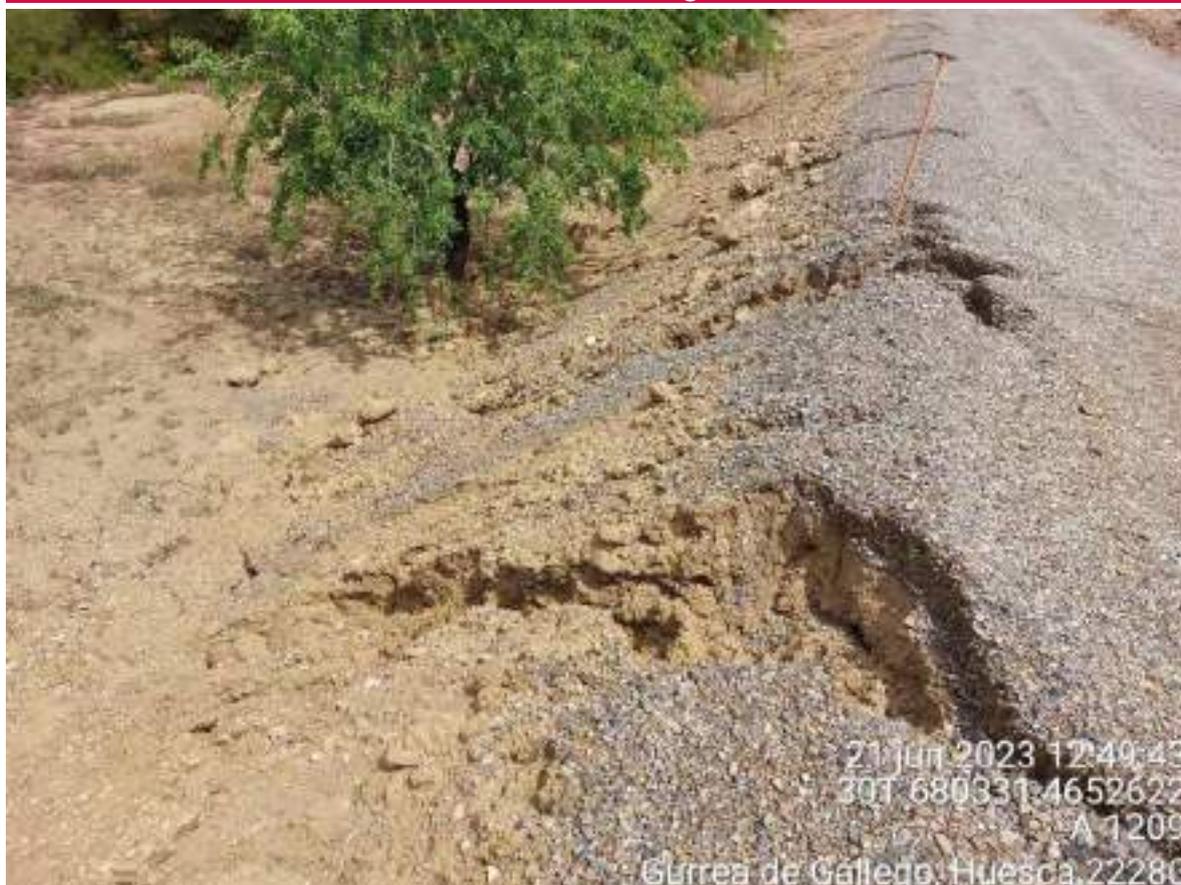
Imagen 1. Cárcavas generadas en vial de OBII debido a las lluvias caídas. Se debe volver a trabajar en estas zonas.

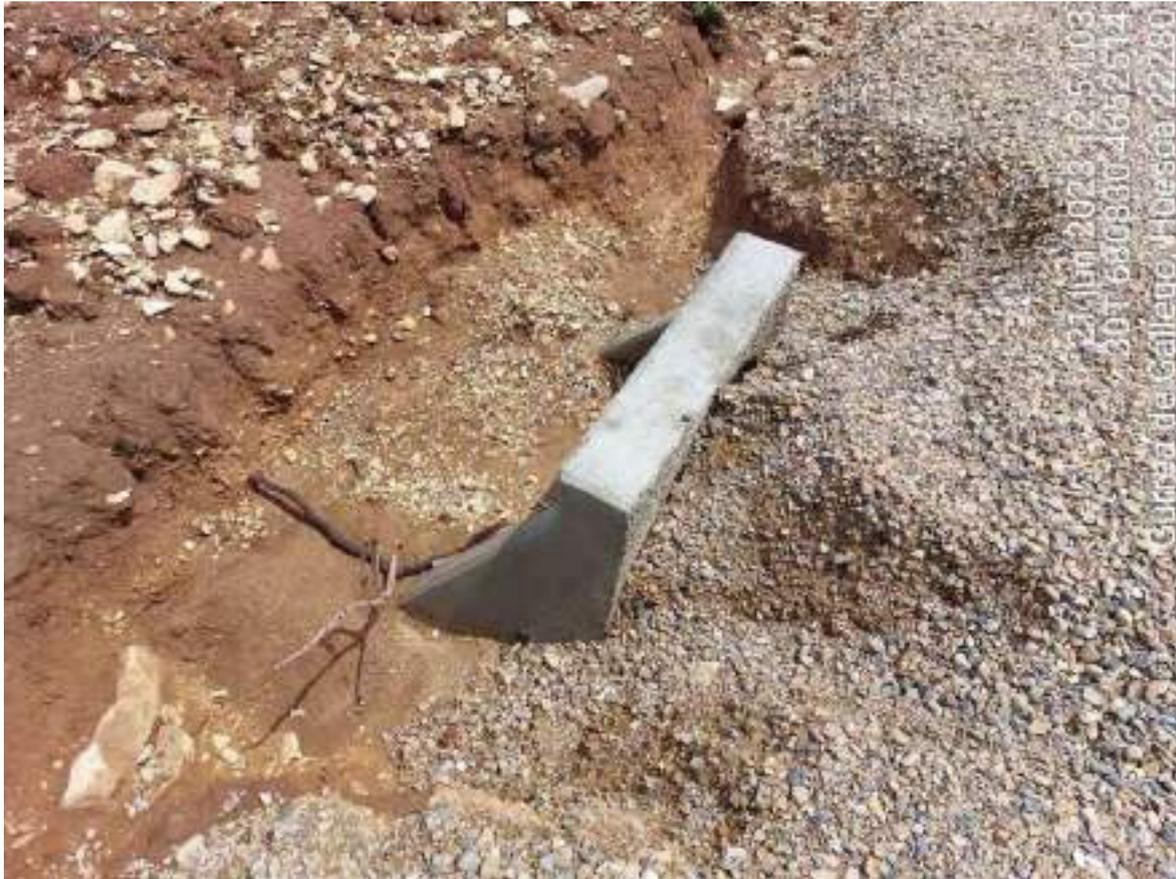
Imagen 2. Desagüe que se debe corregir debido a las lluvias.

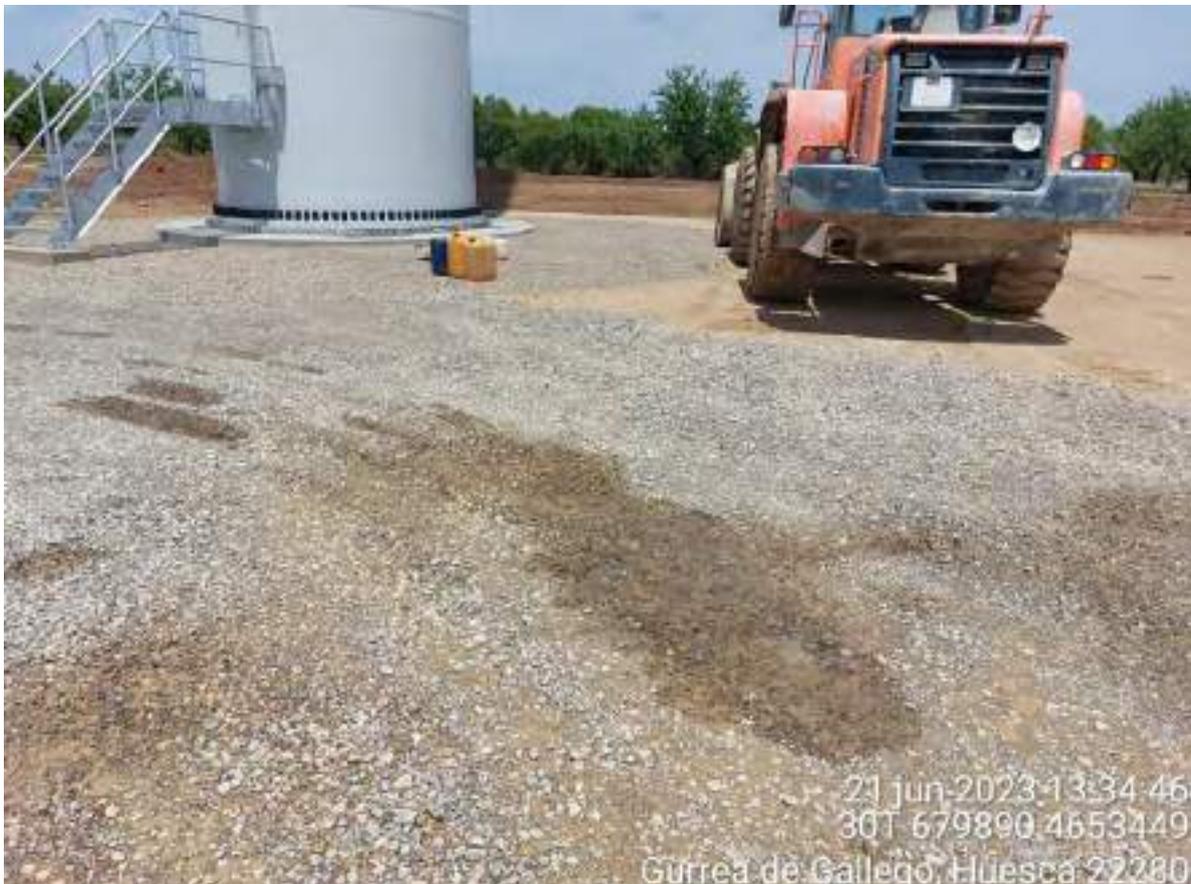
Imagen 3. Vertido de gasolina en OBII-03 que ya ha sido corregido.

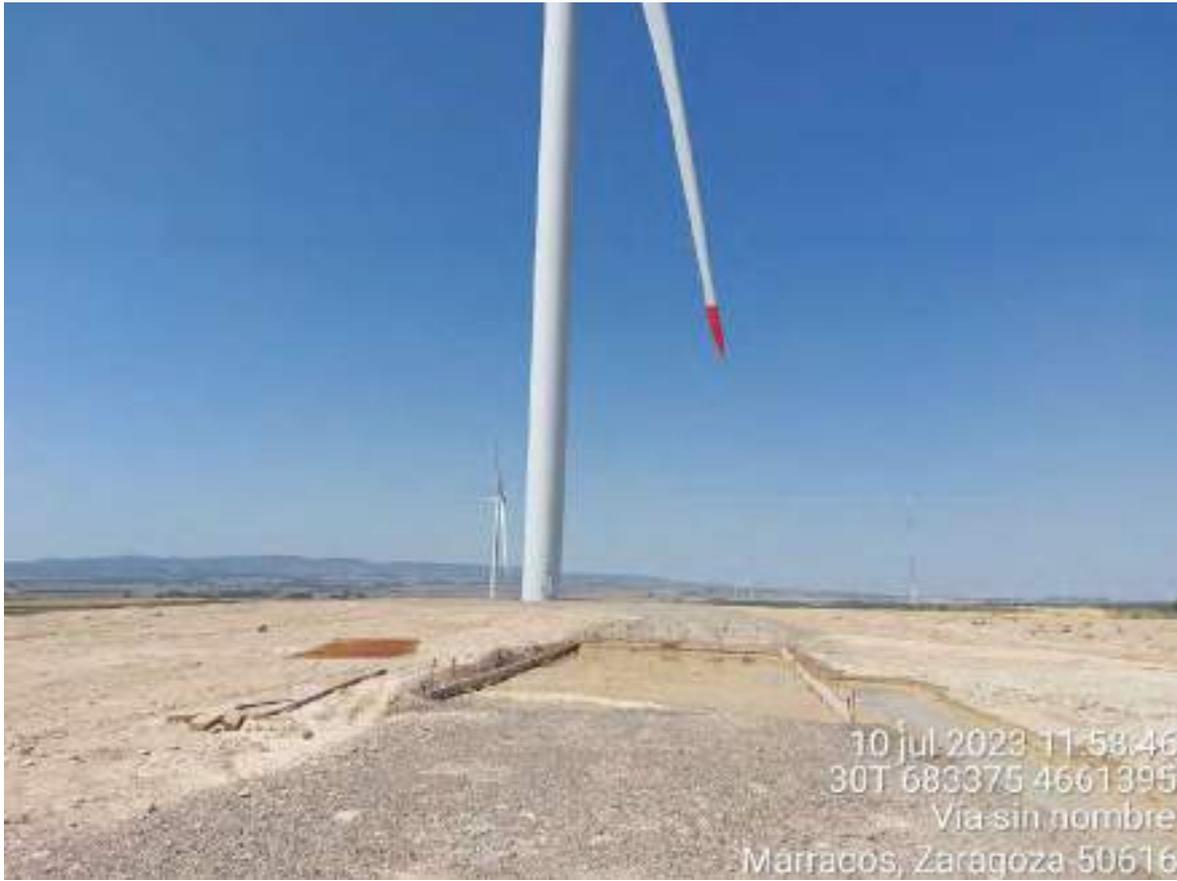
Imagen 1. Vial hacia OBIII-01 en el que todavía deben realizarse trabajos.

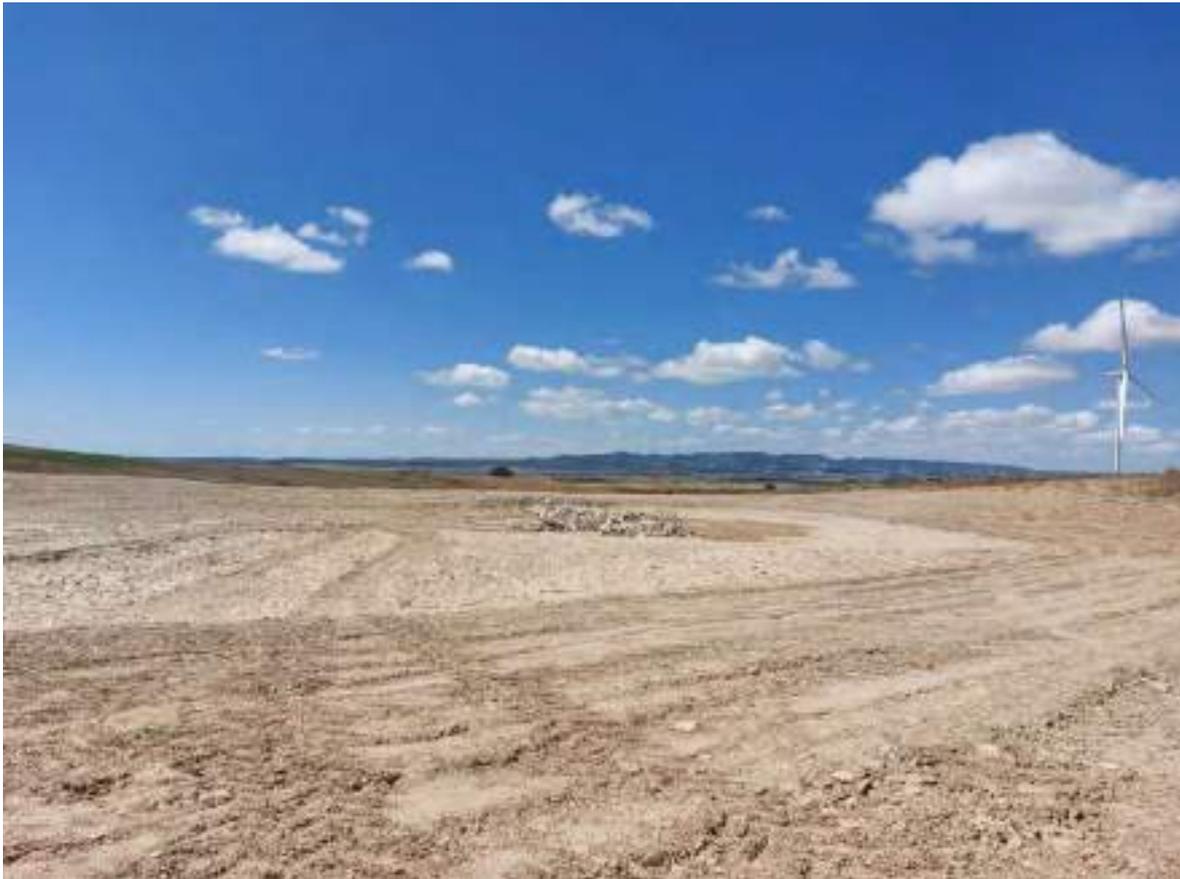
*Imagen 1. Balsa cercana a OBIII-01 que en caso de lluvias se llena y se debe corregir.*

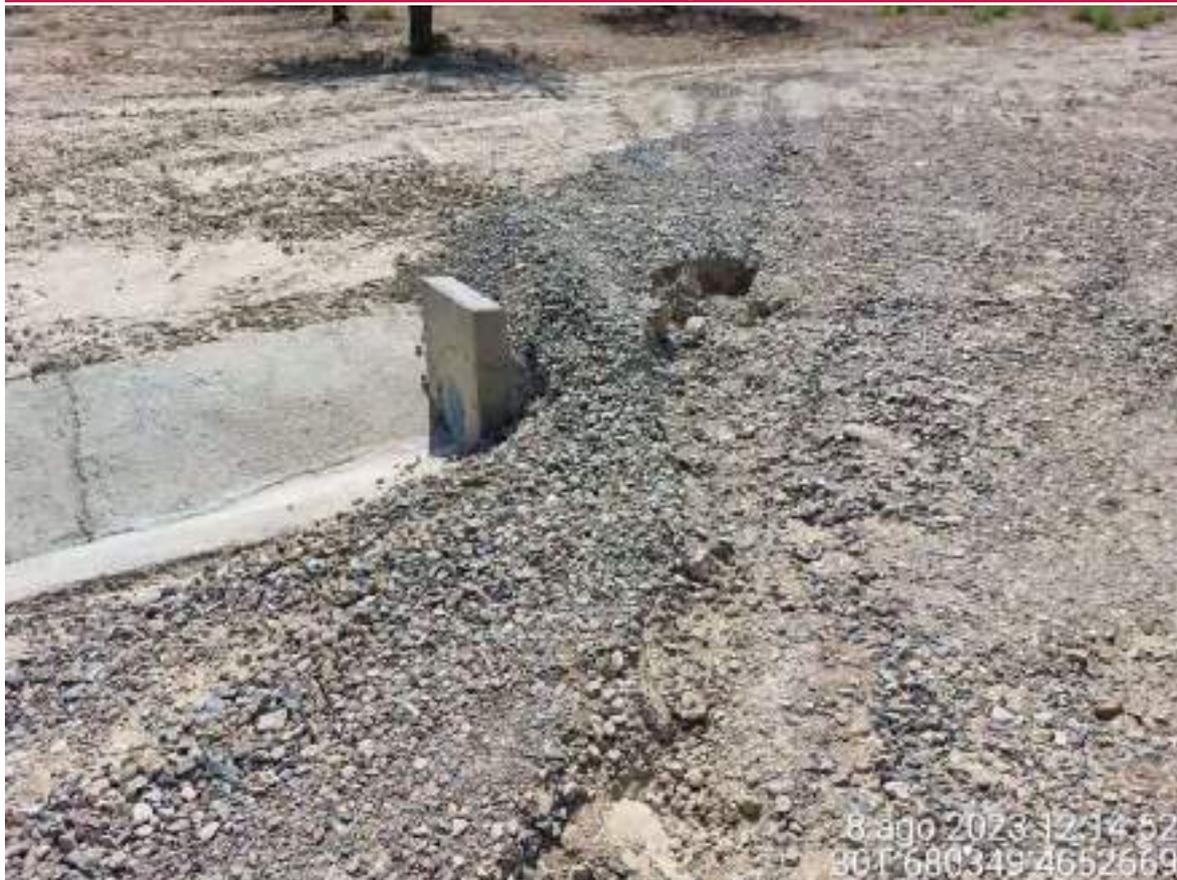
*Imagen 1. Drenaje que se debe mejorar tras la restauración geomorfológica.*

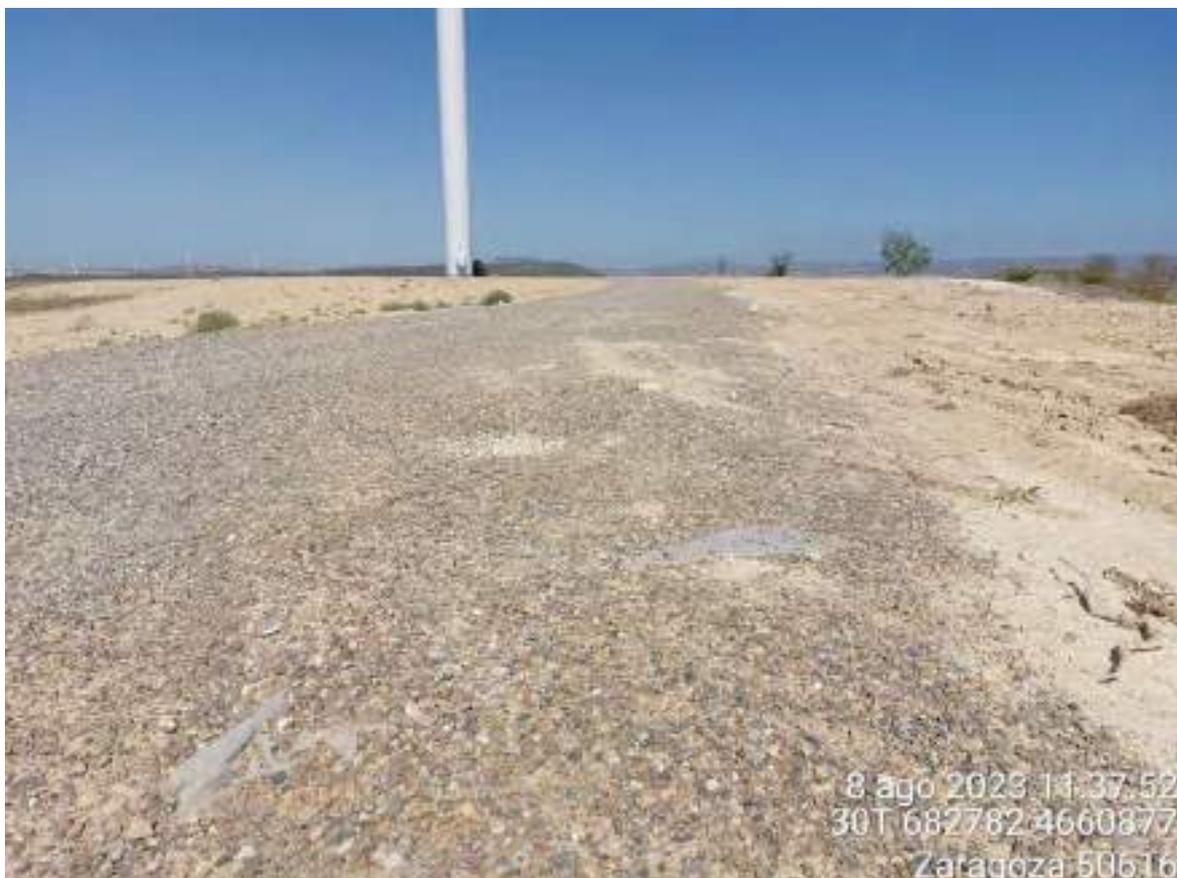
*Imagen 2. Materia geotextil en plataforma de OBIII-02. Se debe retirar.*
