INFORME POSTCONSTRUCTIVO
PARQUE EÓLICO "ROCHA II"
TM LOSCOS (TERUEL)

FUERZAS ENERGÉTICAS DEL SUR DE EUROPA
XIV, S.L.

JULIO 2024

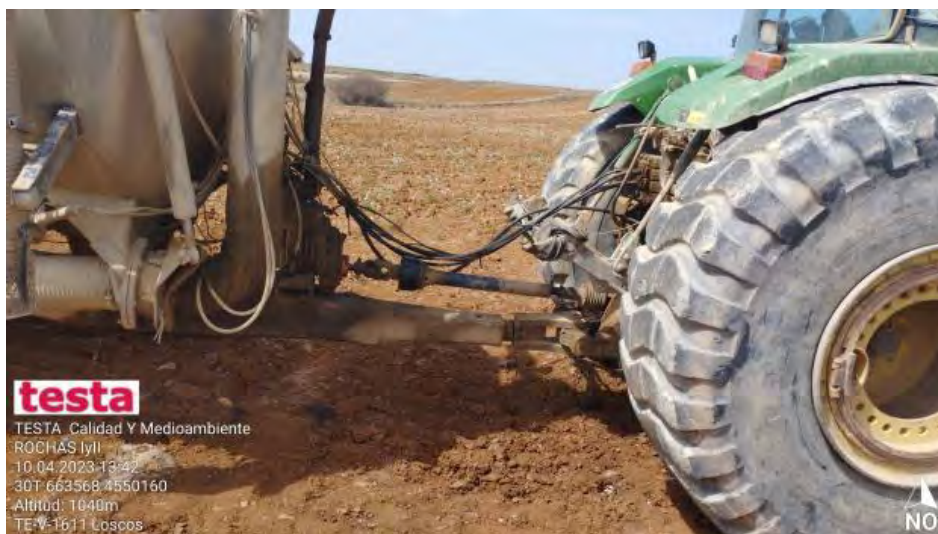
Manchas de aceite

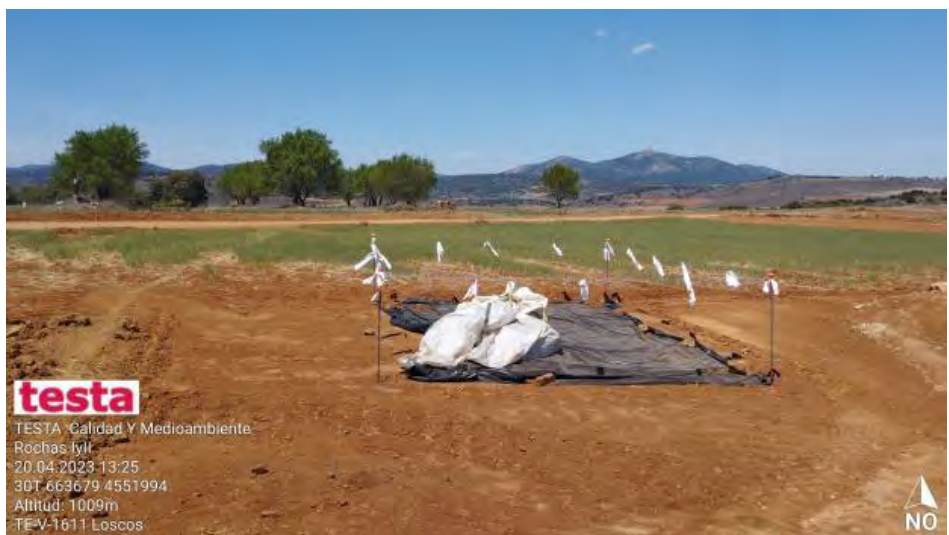
Tierras contaminadas anteriormente , a la espera de su recogida.

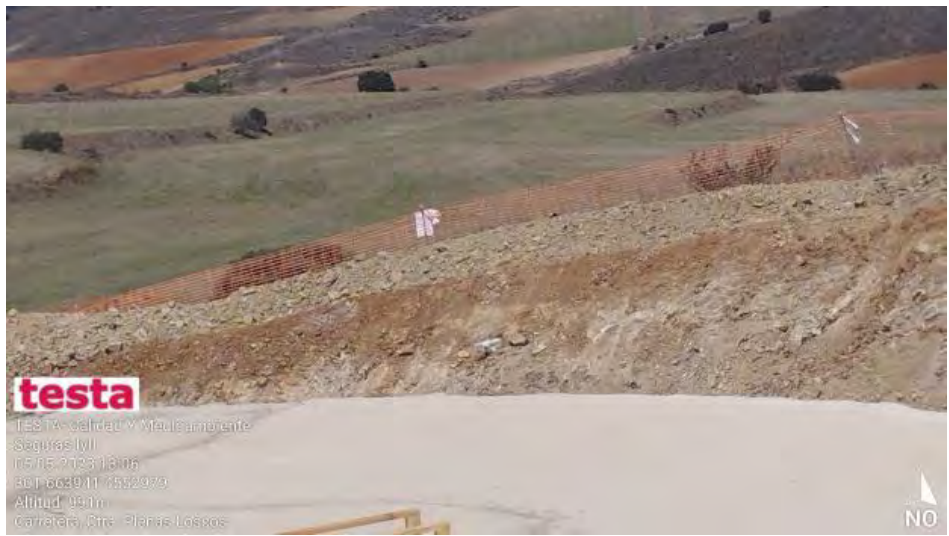
Restos de hormigón en talud.

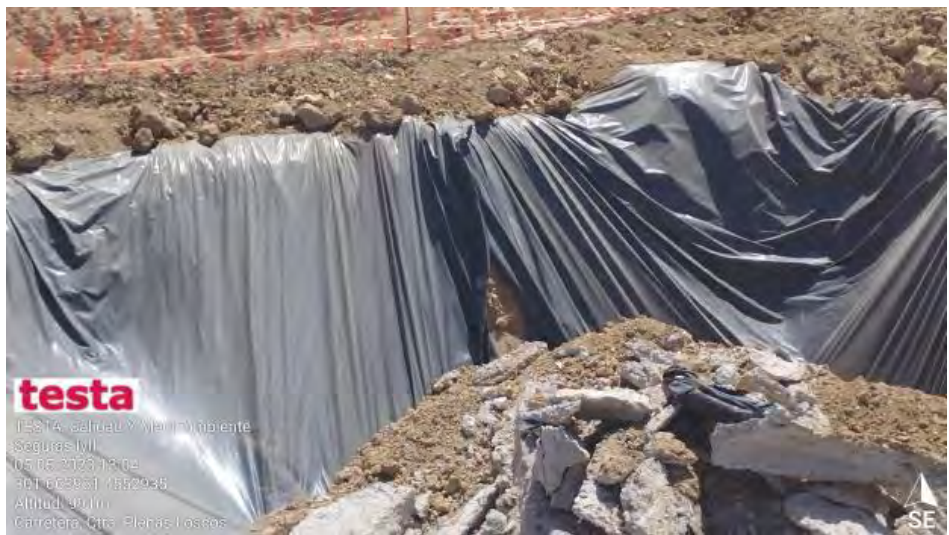
Pozo de lavado con rajas en la protección impermeabilizante.

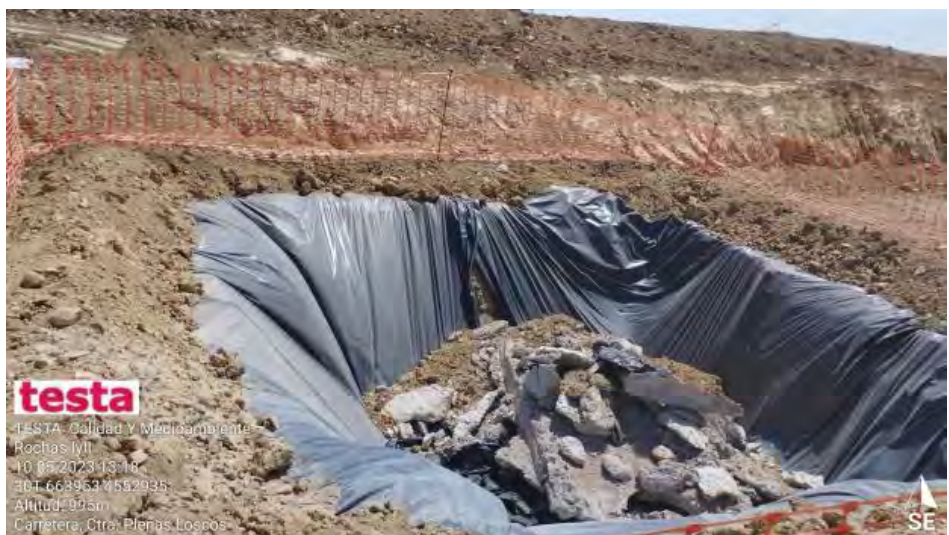
Pozo lavado sin corregir.

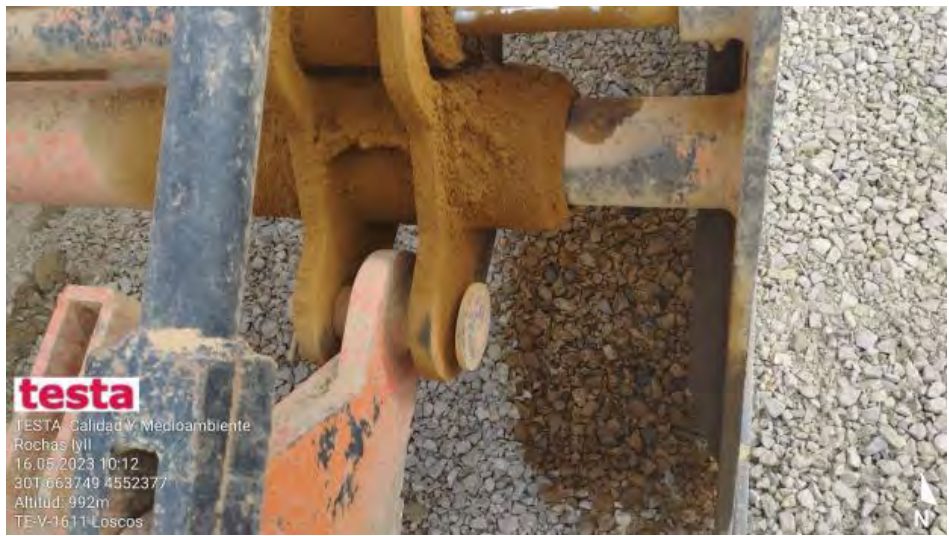
Derrame en punto limpio

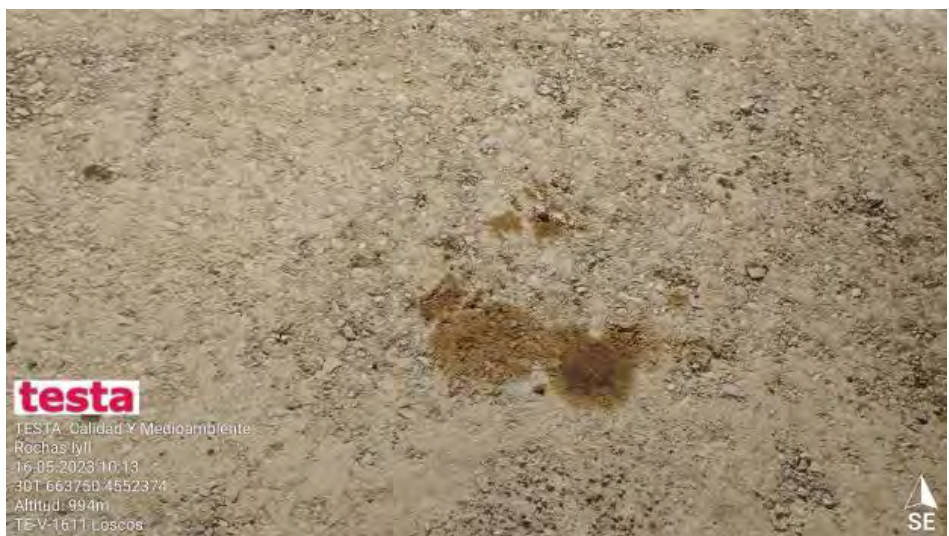
Derrame II en punto limpio

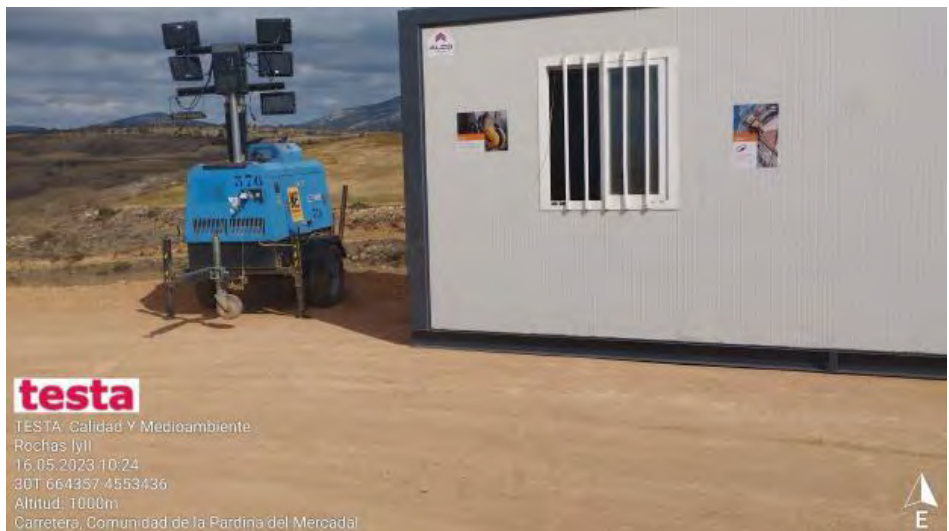
Generador sin bandejas y caseta sin elementos contra incendios

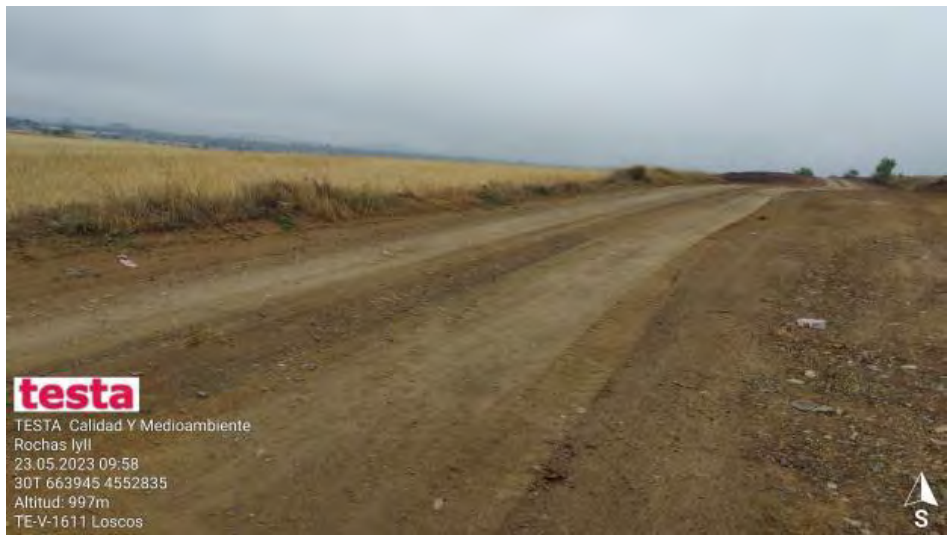
Residuos en viales

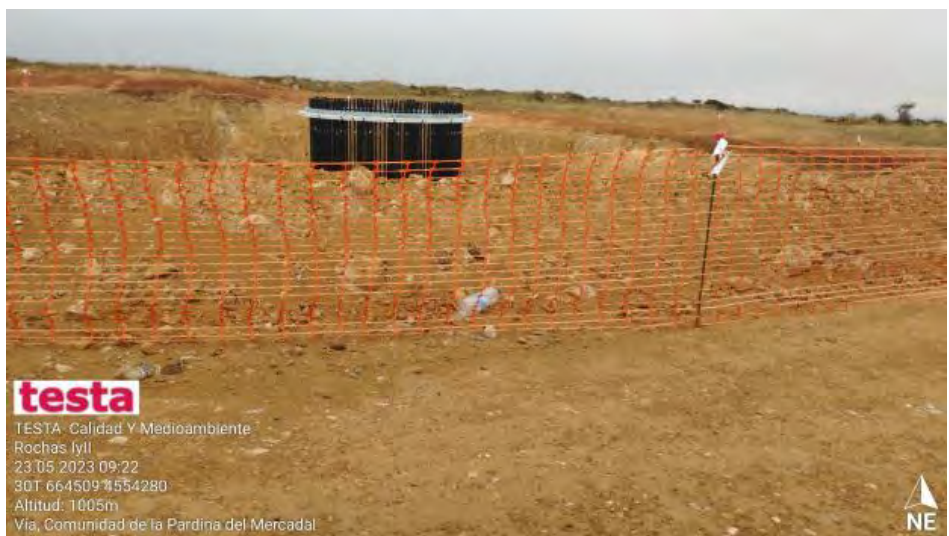
Residuos en plataformas

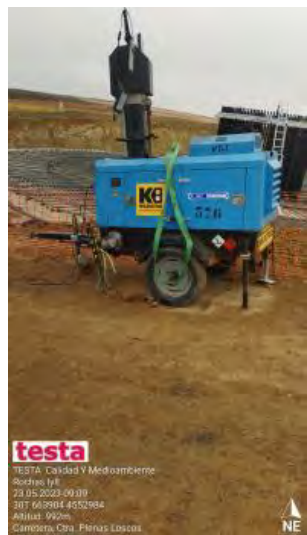
Generador sin bandejas y con fugas apreciables.

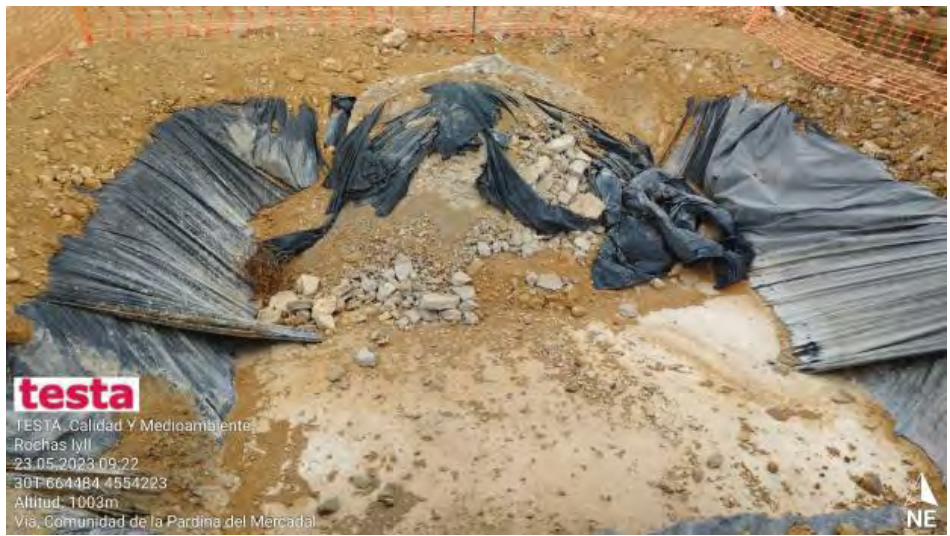
Pozo de lavado en mal estado.

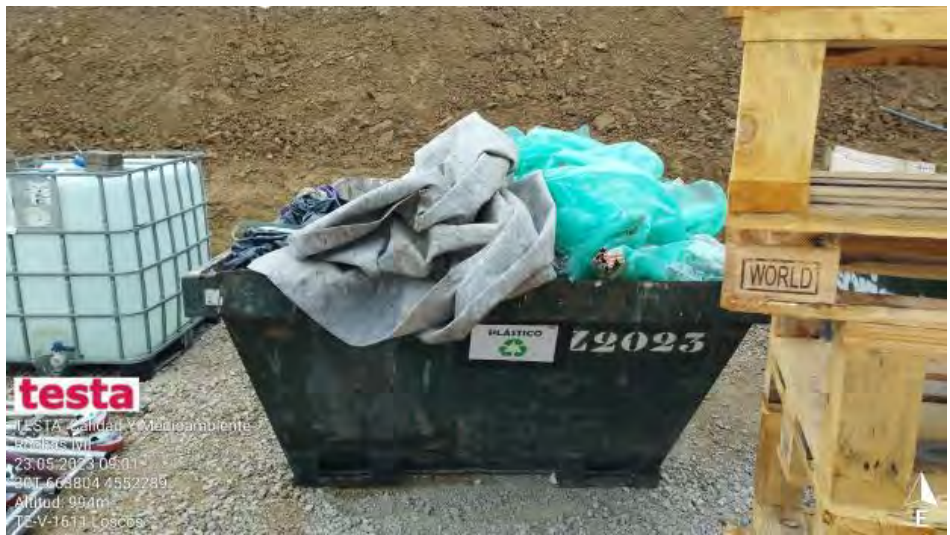
Contenedor de RNP con residuos mezclados.

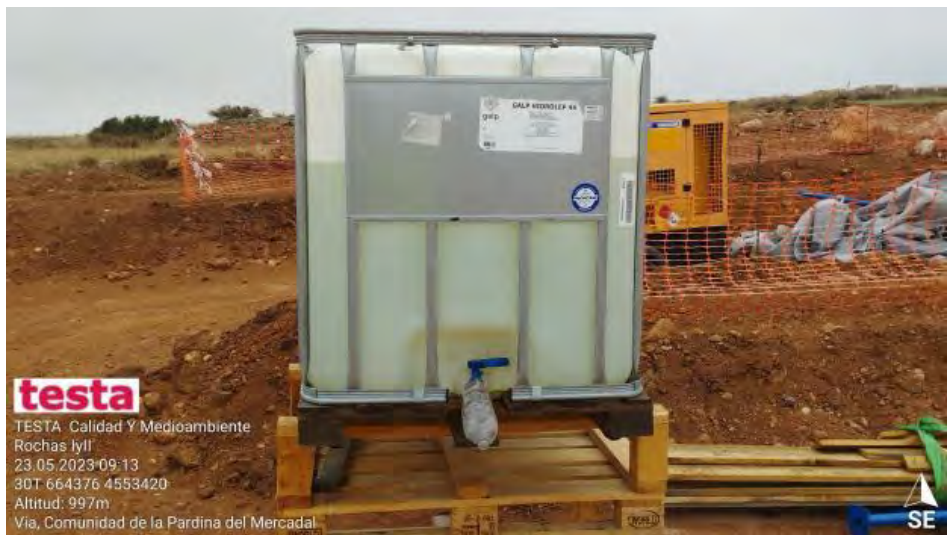
Contenedor de líquidos sin etiquetar.

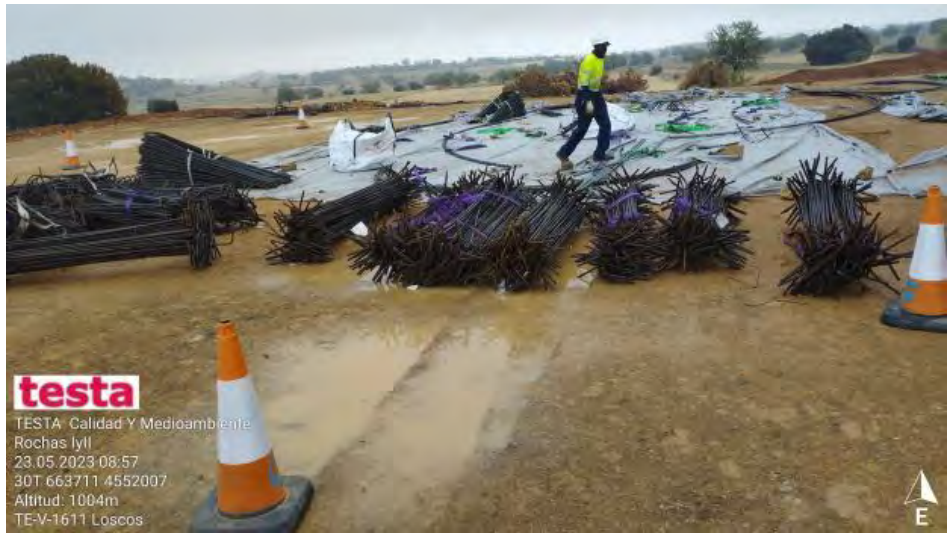
Ferralla sin protección en suelo y posibles contaminaciones por lluvia.

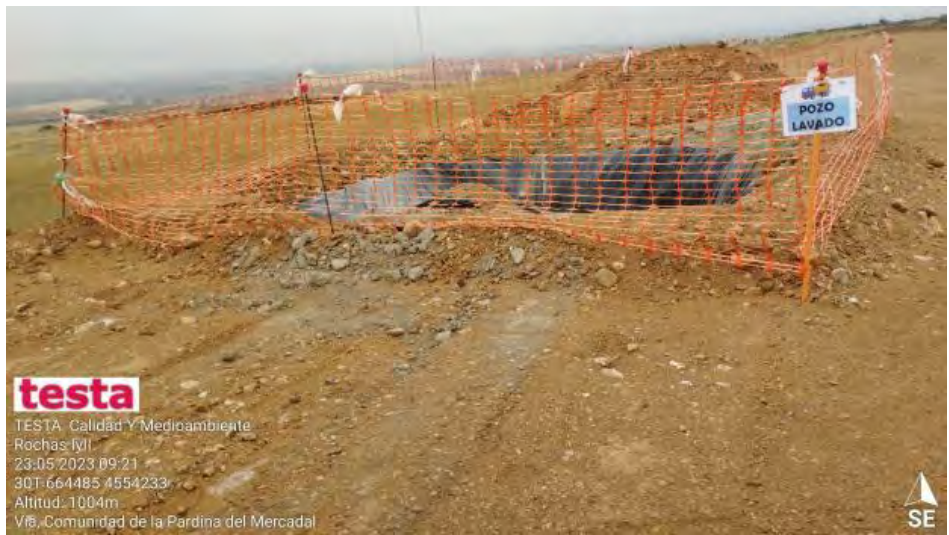
Limpiezas de hormigón deficientes.

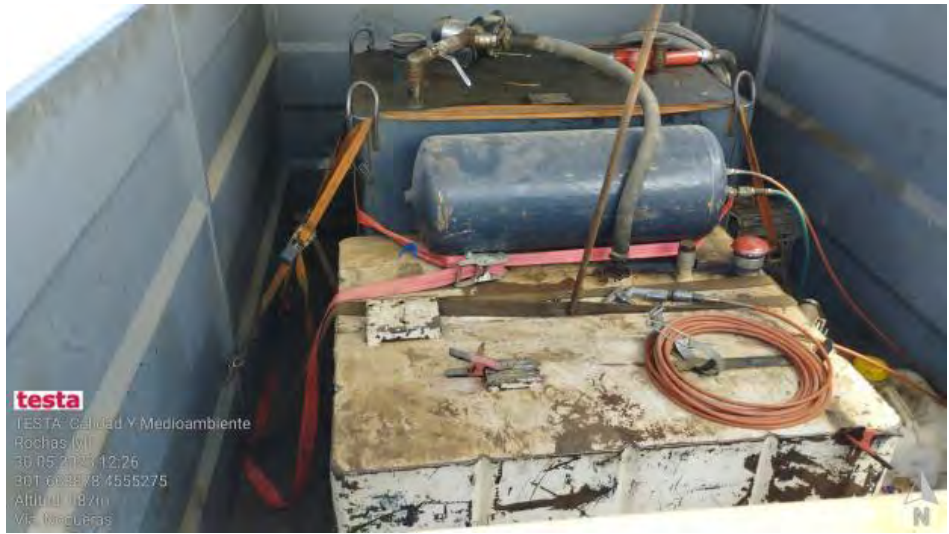
Maquinaria de repostaje oculta

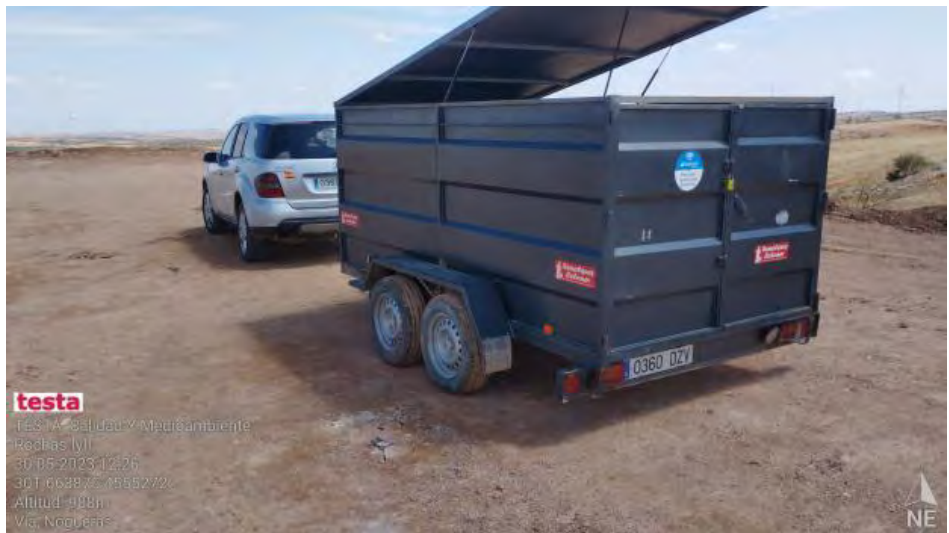
Maquinaria de repostaje sin protección de suelos

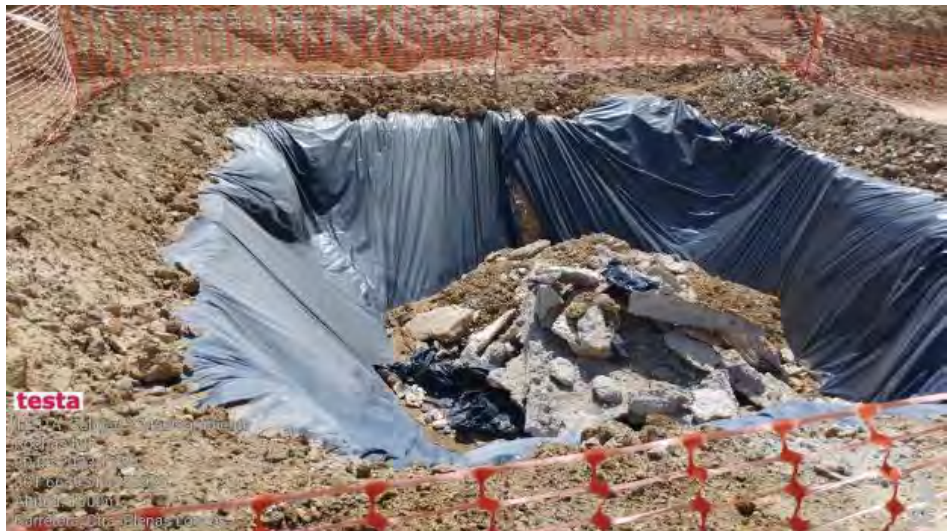
Pozo en mal estado y cerca del hormigonado de la zapata

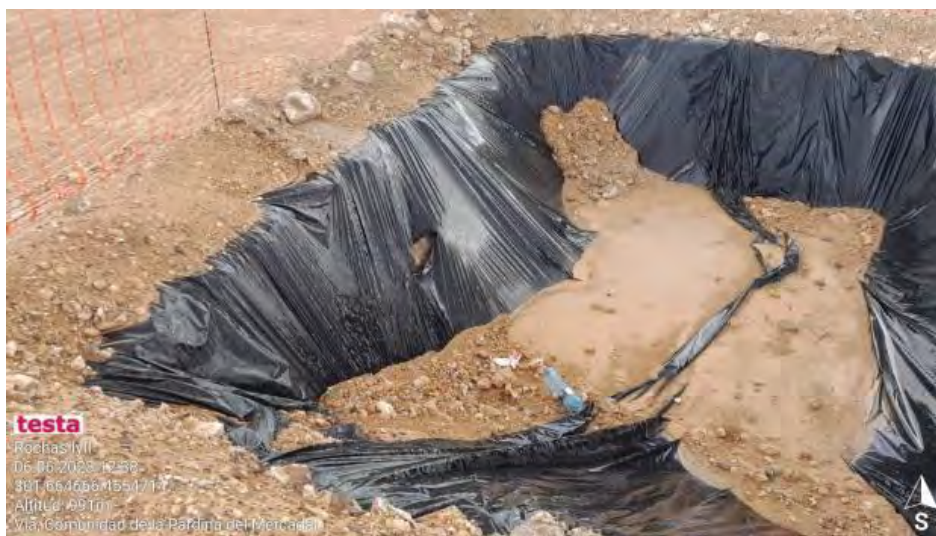
Pozo a la espera de reparar .

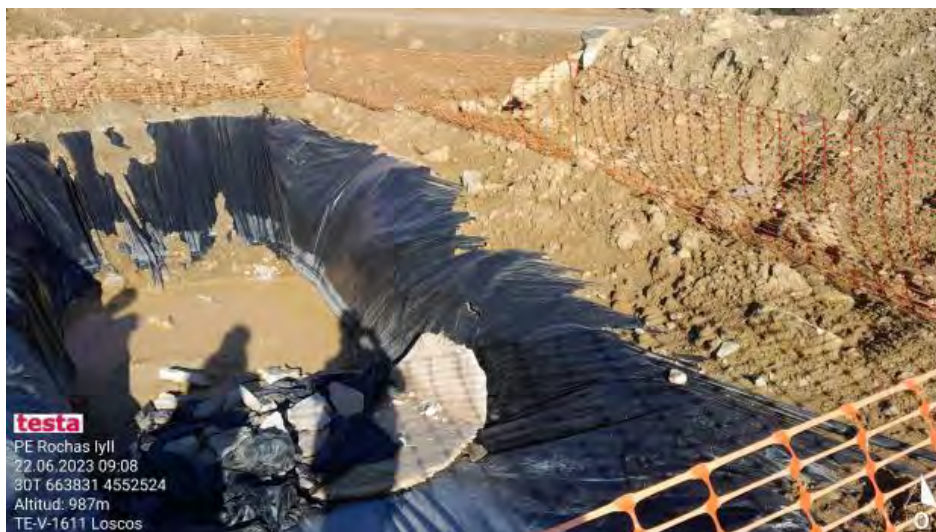
Pozo con defectos. Se indica que se repare.

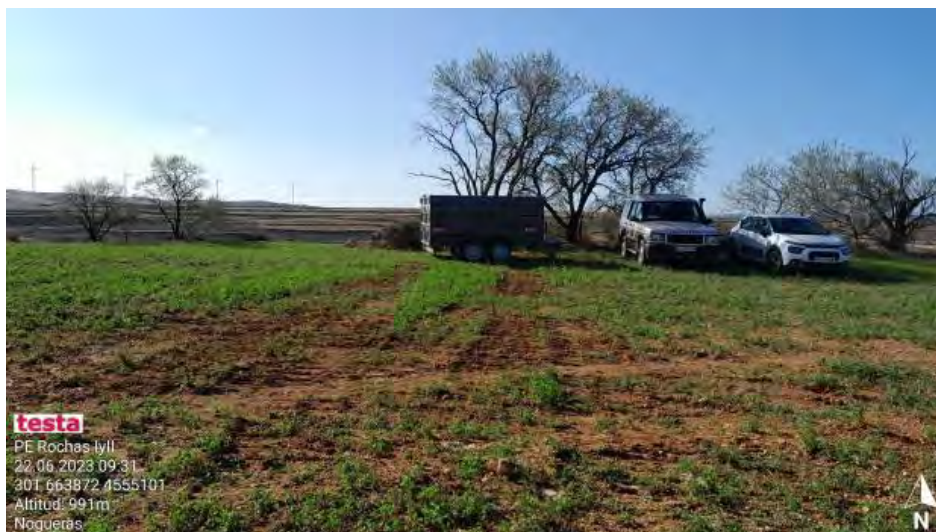
Vehículo de repostaje sin la adecuada protección de suelo . Se indica que se subsane .

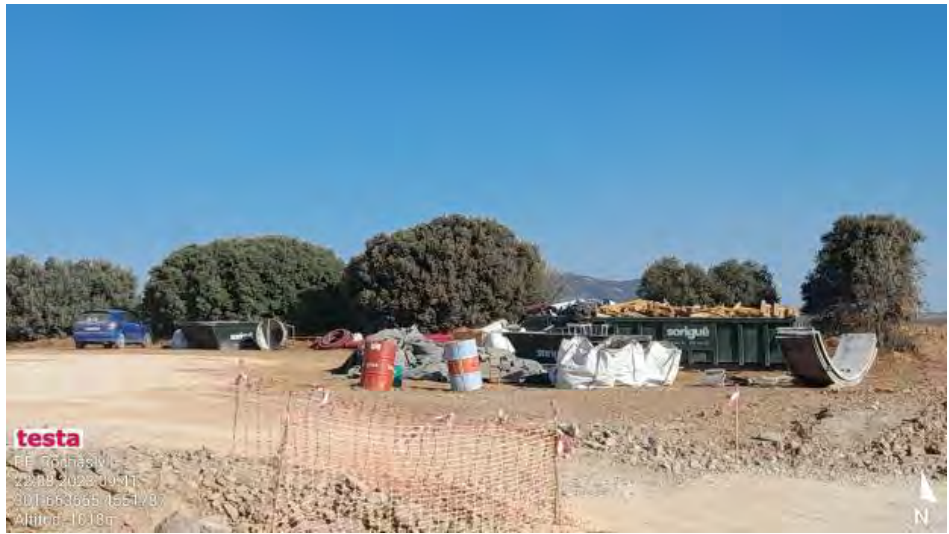
Contenedores RNP sin gestionar en punto limpio.

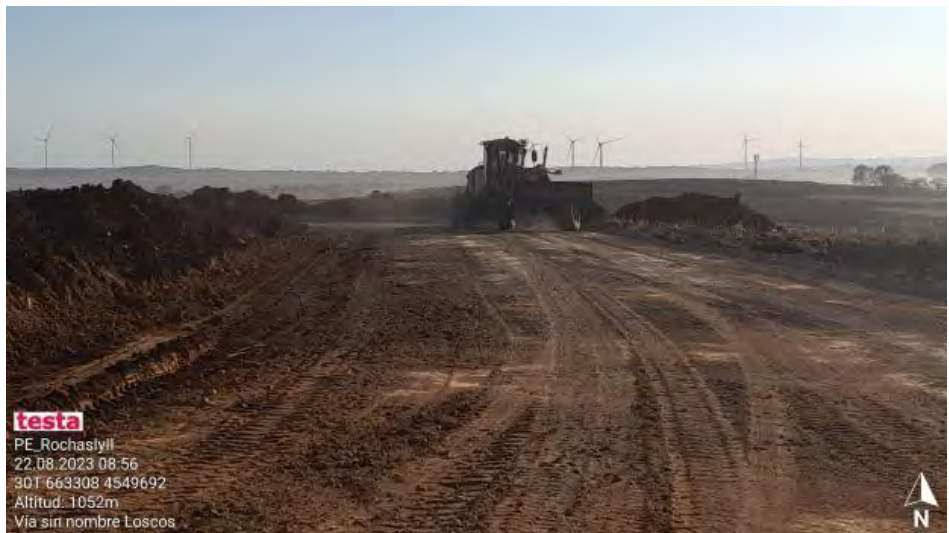
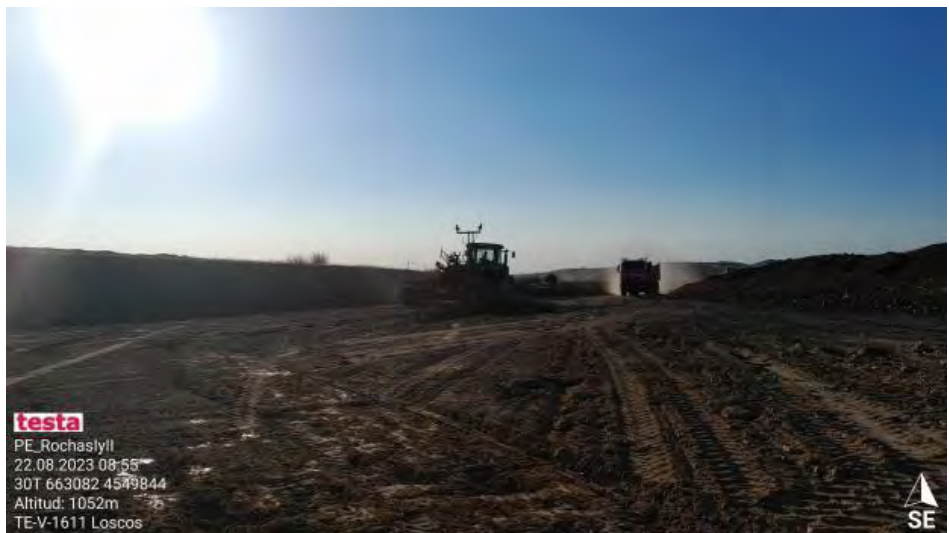
Trabajos susceptibles de contravenir la orden sobre el nivel de alerta por riesgo de incendio forestal.

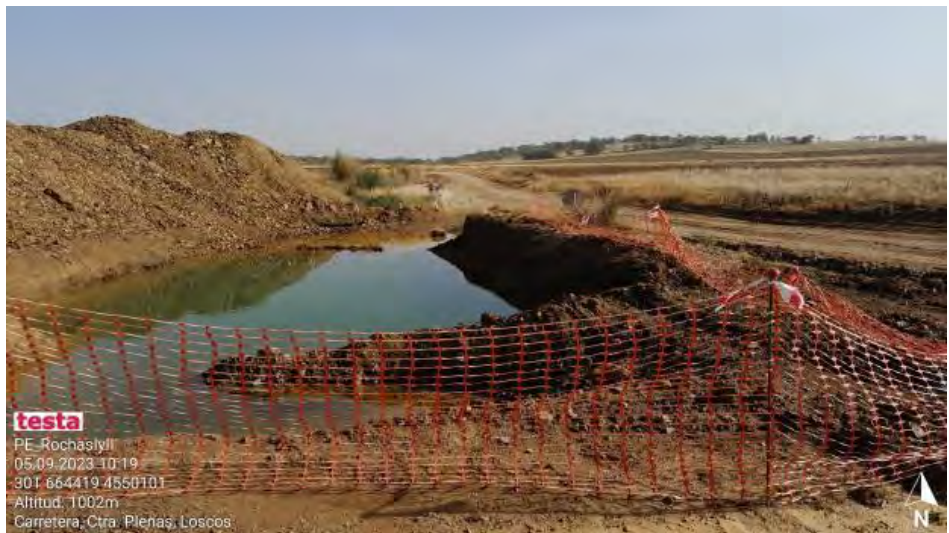
Incidencias tras las tormentas

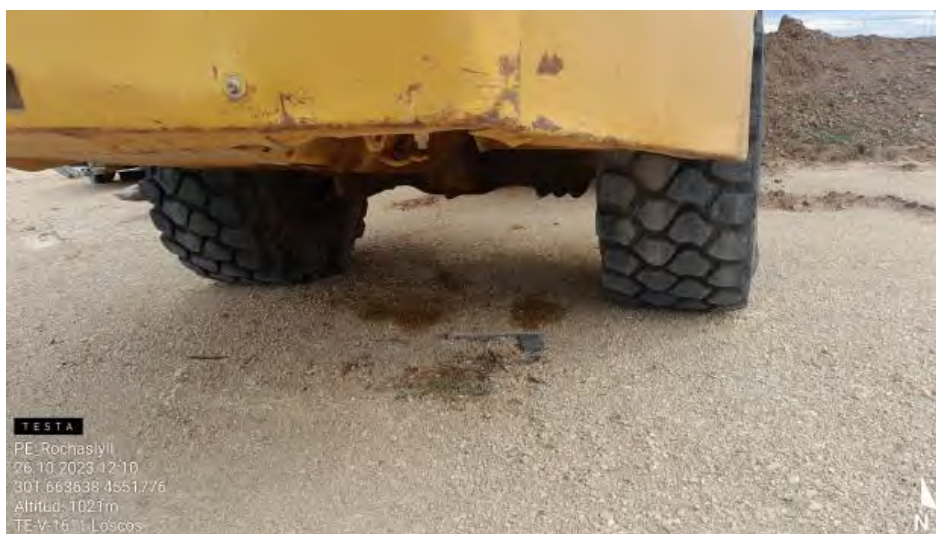
Fuga en camión aparcado en campa .

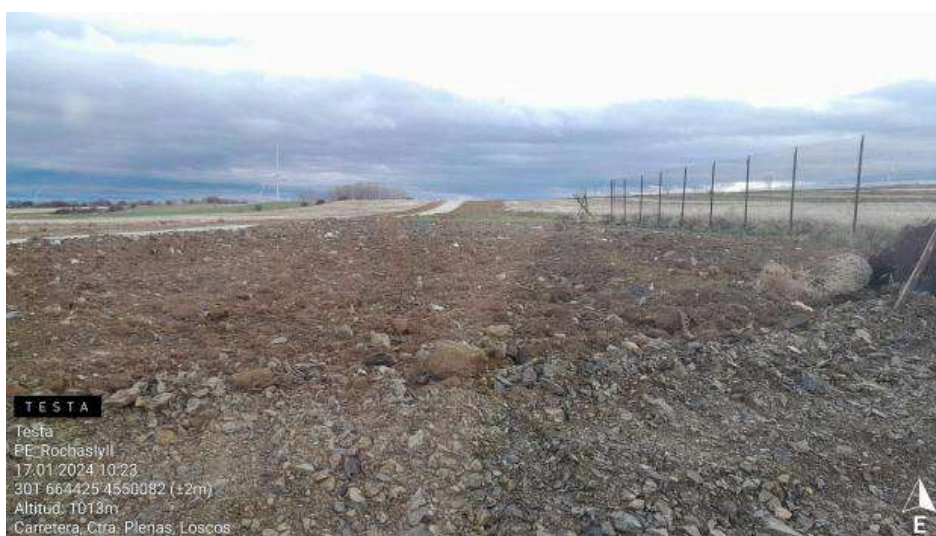
Zona con residuos a retirar en el antiguo vertedero municipal.
