NOMBRE DE LA INSTALACIÓN:	PARQUE EÓLICO SEGURA II
PROVINCIA:	TERUEL
NOMBRE DEL TITULAR:	DESARROLLO EÓLICO LAS MAJAS XXVII, S.L.
CIF DEL TITULAR:	B-87800033
EMPRESA DE VIGILANCIA:	TESTA CALIDAD Y MEDIOAMBIENTE S.L.
TIPO DE EIA:	ORDINARIA
INFORME DE FASE DE:	CONSTRUCCIÓN
PERIODICIDAD DEL INFORME SEGÚN DIA:	MENSUAL
AÑO DE SEGUIMIENTO NÚMERO:	1
Nº DE INFORME Y AÑO DE SEGUIMIENTO:	5 - 2023
PERÍODO QUE RECOGE EL INFORME:	AGOSTO 2023

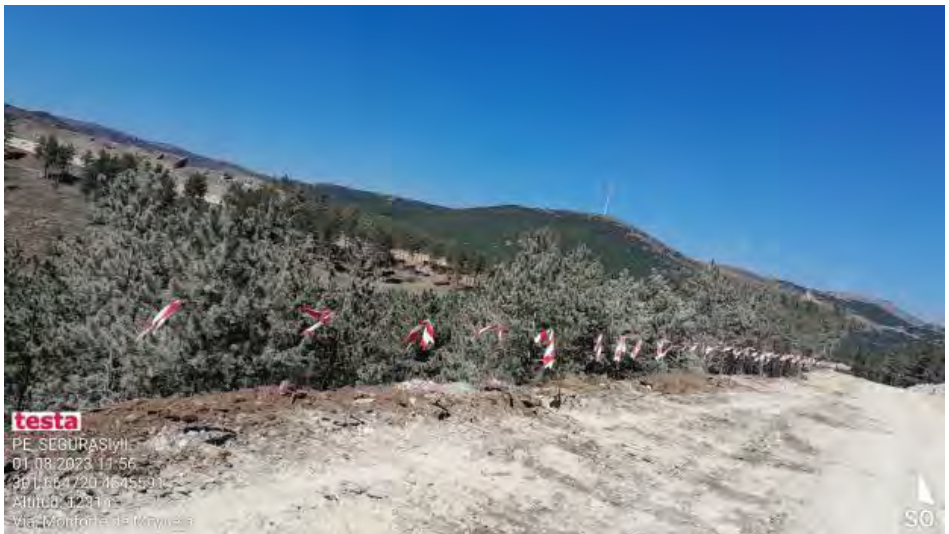
Acumulaciones de polvo en la zona colindante a los viales.

Observación: Se empiezan a observar daños en la vegetación por la acumulación de polvo. Se abre NC-08 (reflejada en informe semanal nº 20) a la contrata, que llevará a cabo riegos sobre la vegetación para cerrar la NC. Además, la velocidad en los tramos de mayor generación de polvo ha sido reducida a 15km/h

Se abre no conformidad grave, NC-08, por daños en la vegetación cercana a los viales por la acumulación de polvo. Se implantan las siguientes medidas: reducción de velocidad a 15 km/h en los tramos conflictivos, aplicar zahorra y aumentar riegos, en lo posible efectuar riegos a última hora del día (cuando no haya previsto más movimientos de maquinaria) en la vegetación, principalmente en pináceas. Queda pendiente de cierre, por la alerta roja de riesgo de incendios no se permite la

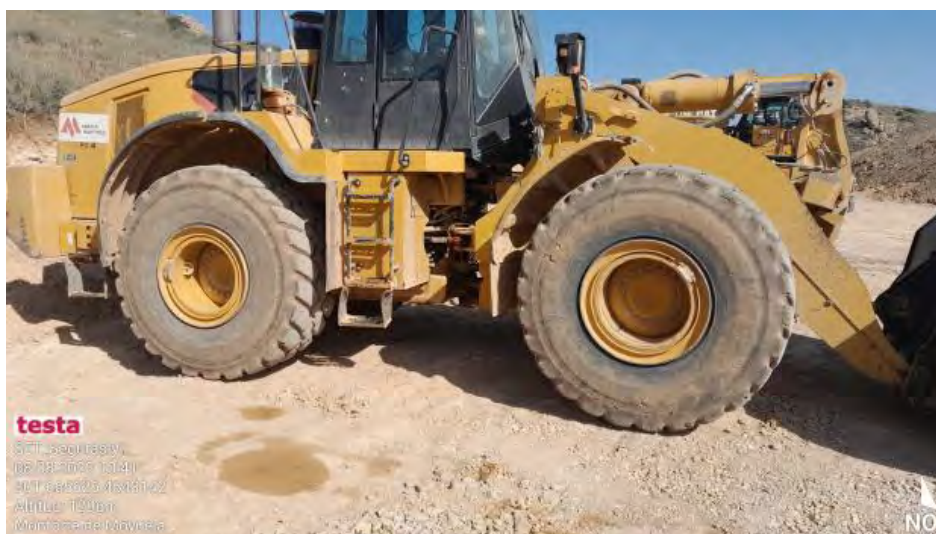
Observación: Se localiza una nueva fuga de líquido hidráulico en SE2-3 de 0,5 metros cuadrados aproximadamente, procedente de maquinaria de movimiento de tierras aún por determinar. Se da un plazo de 48h para que se recoja respetando el nivel de alerta roja por incendios.

Maquinaria con fugas en SE2-3

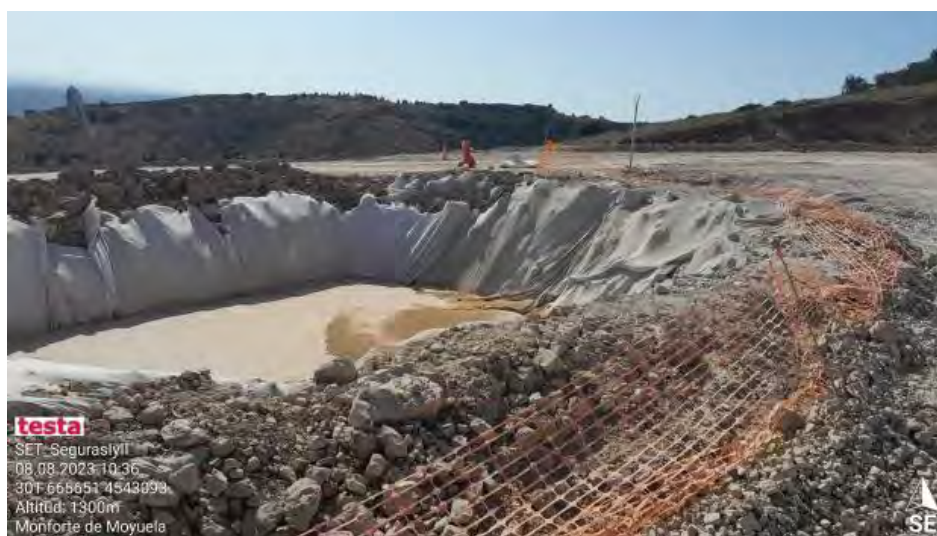
Reparación de balsa en SE2-3

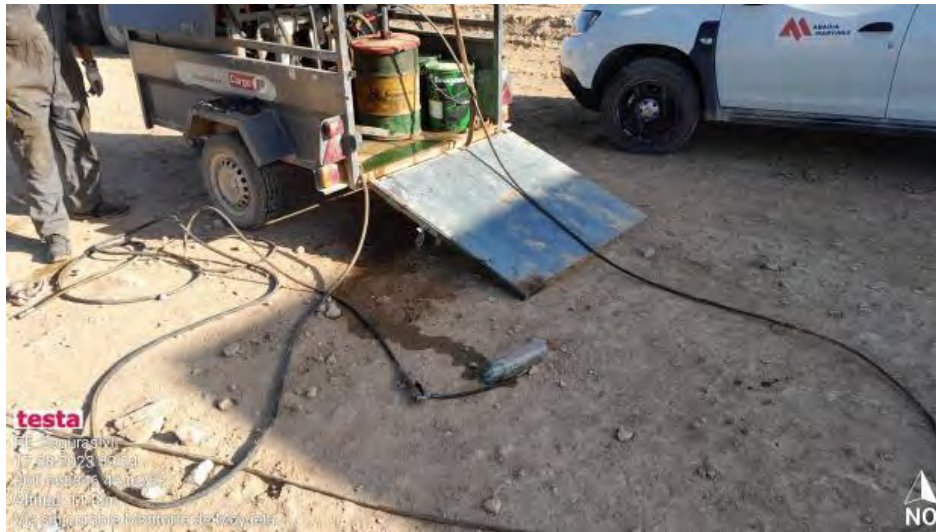
Observación: Se localizan nuevos derrames y fugas provocados por una subcontrata, en campa de acopio por derrame en repostaje de diésel sin protección de suelos, de al menos 1 metro cuadrado ; de relleno de líquido refrigerante y frenos por mantenimiento igualmente sin protección y aproximadamente de 1 m cuadrado ; igualmente como las anteriores , de fugas de aceite hidráulico.

Derrames de líquidos en campa de acopio

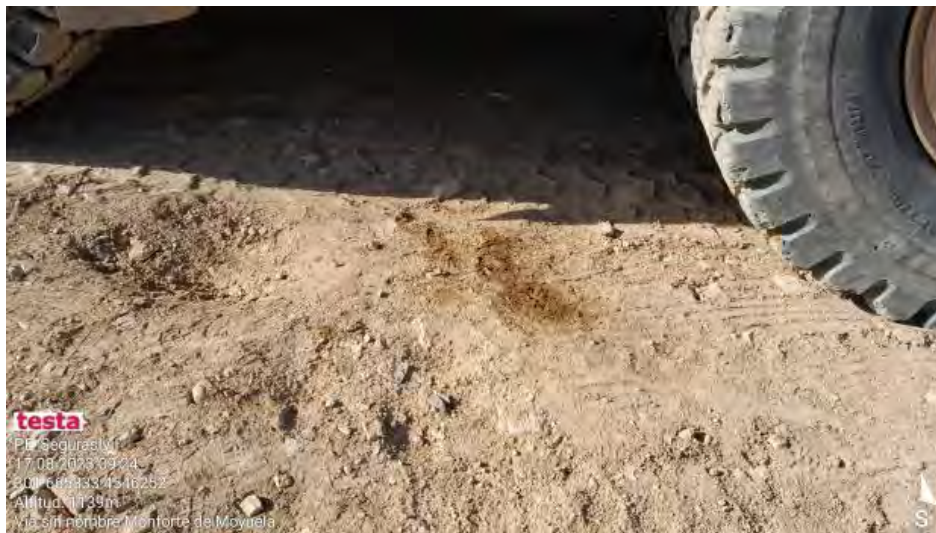
Maquinaria con fugas en campa de acopio.

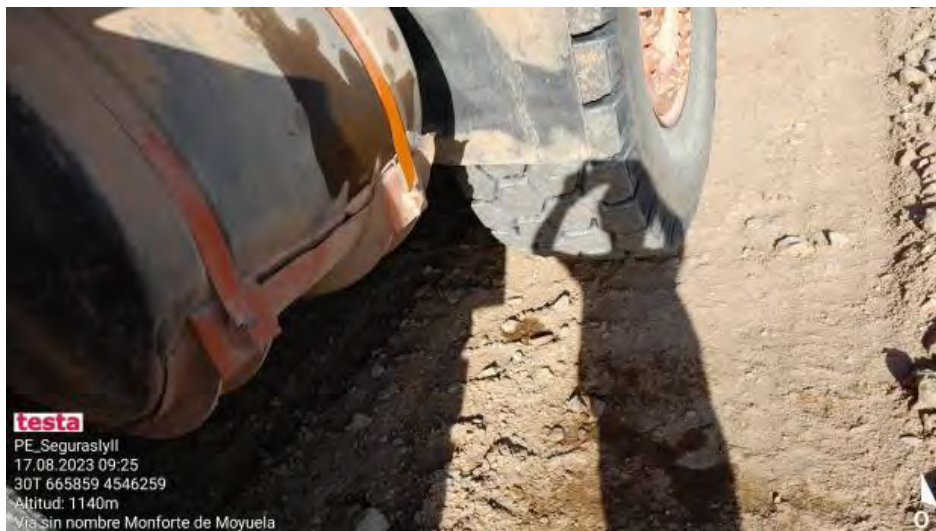
Repostaje con derrame en campa de acopio .

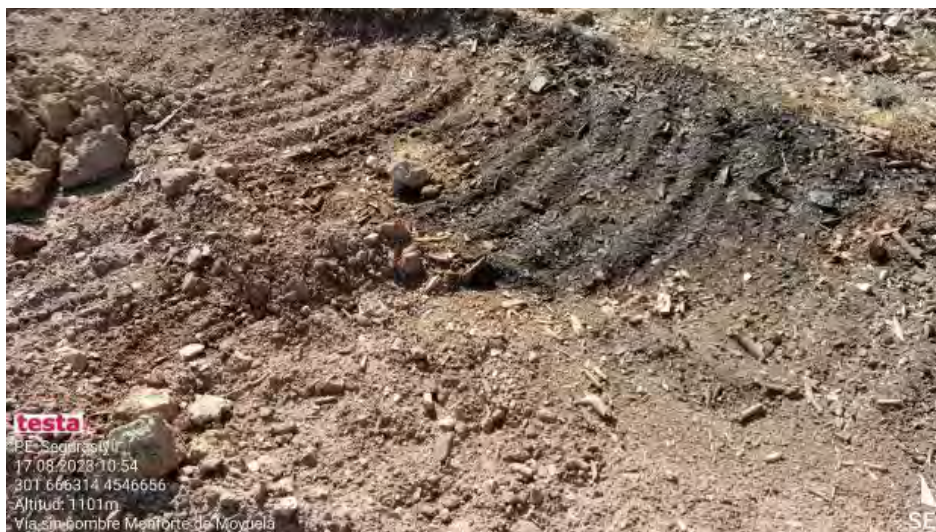
Mancha de líquido hidráulico localizada en lateral del vial principal en el acceso al parque .

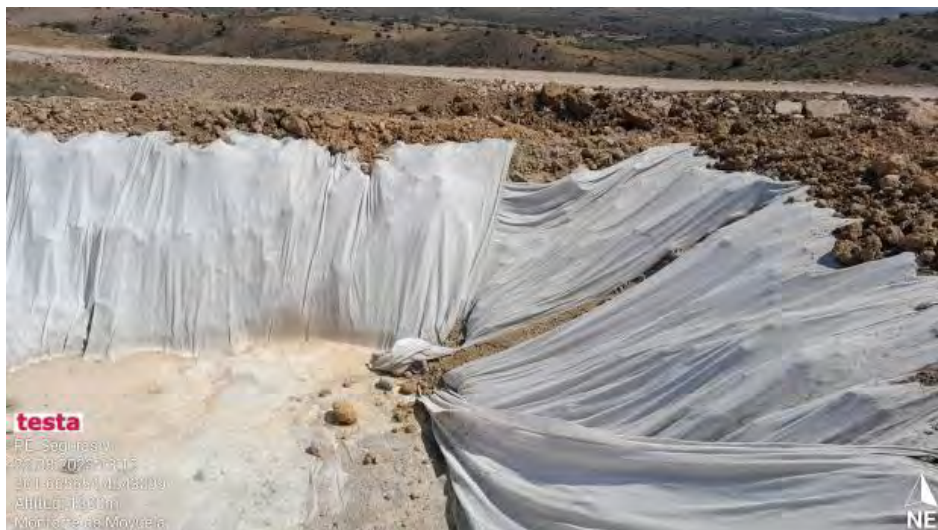
Pozo para su reparación en SE2-3

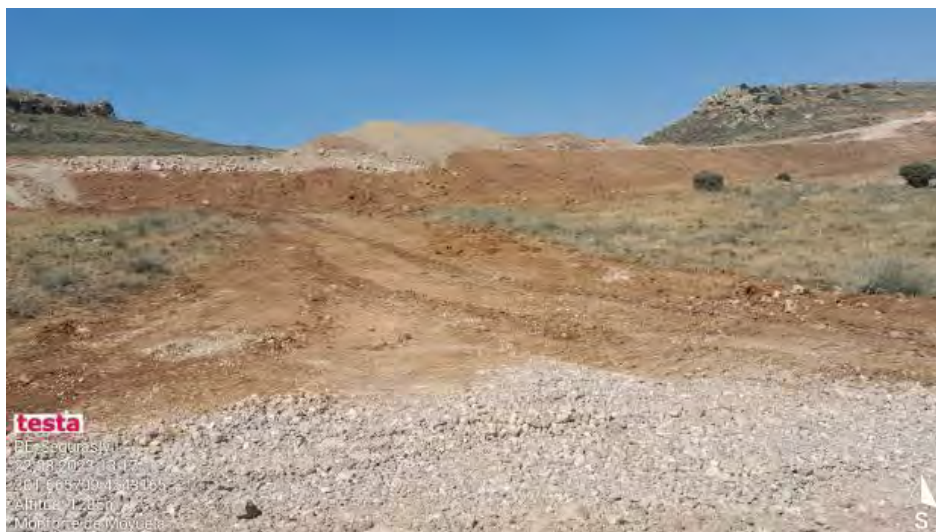
Huella cercana a SE2-3 desbalizada .

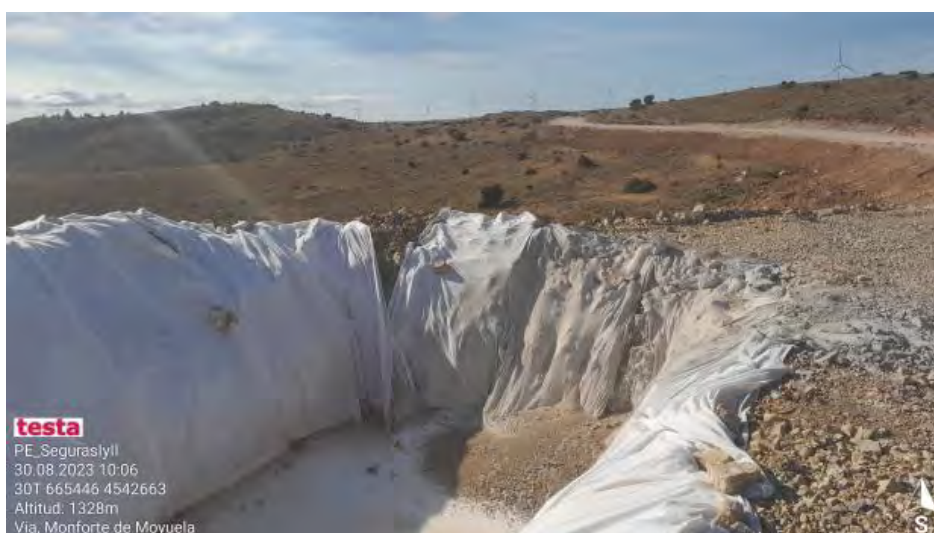
Pozo para su reparación en SE2-2

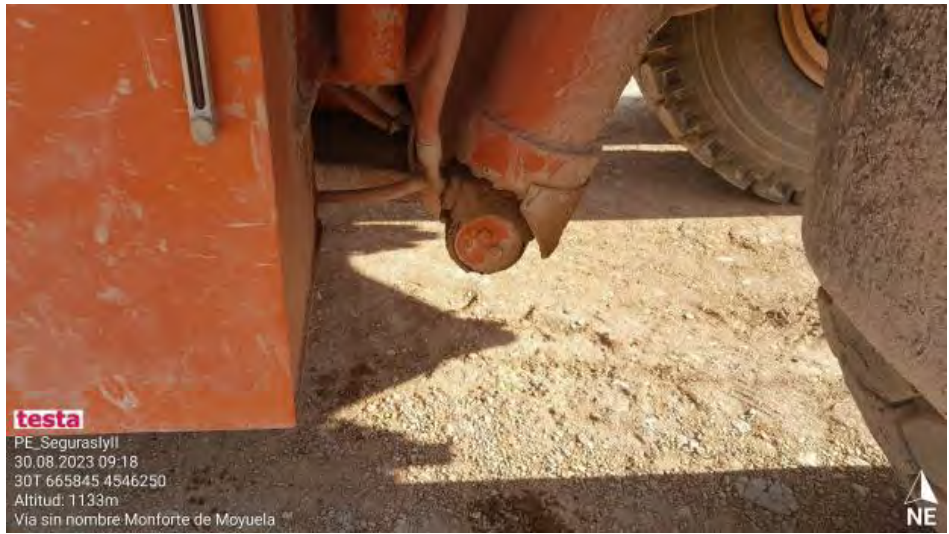
Fuga de maquinaria

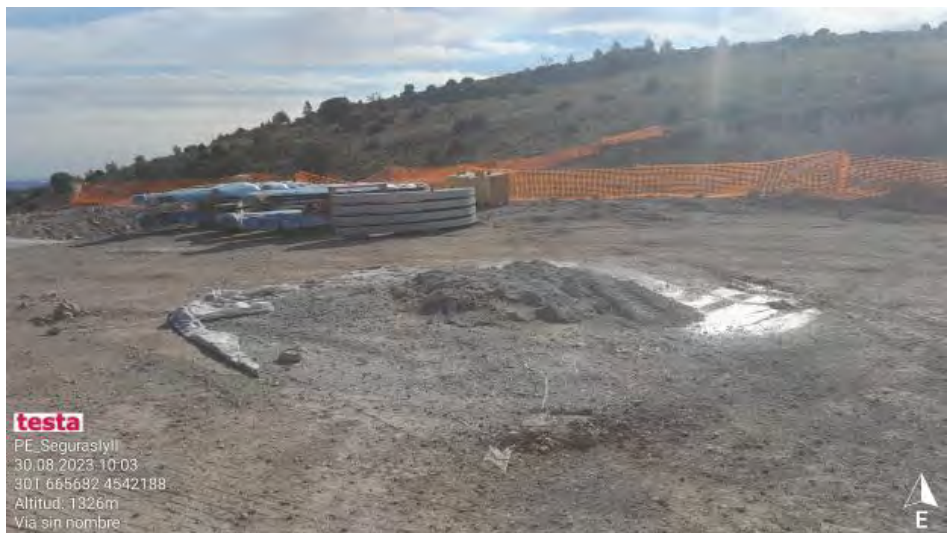
Restos para recoger en SE2-14

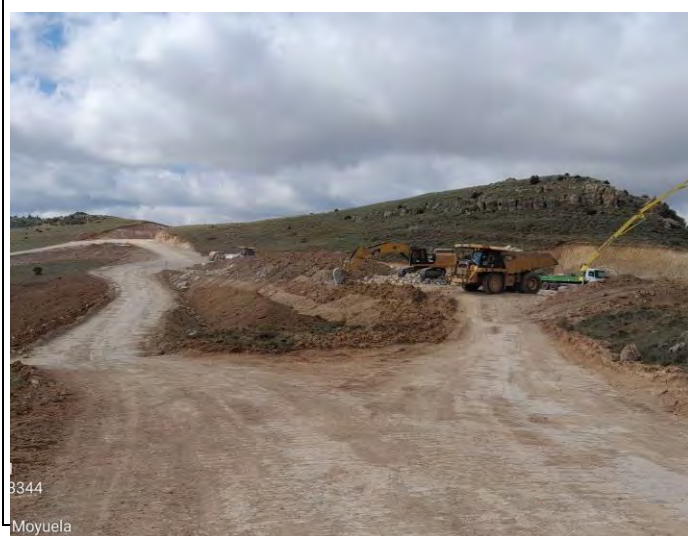
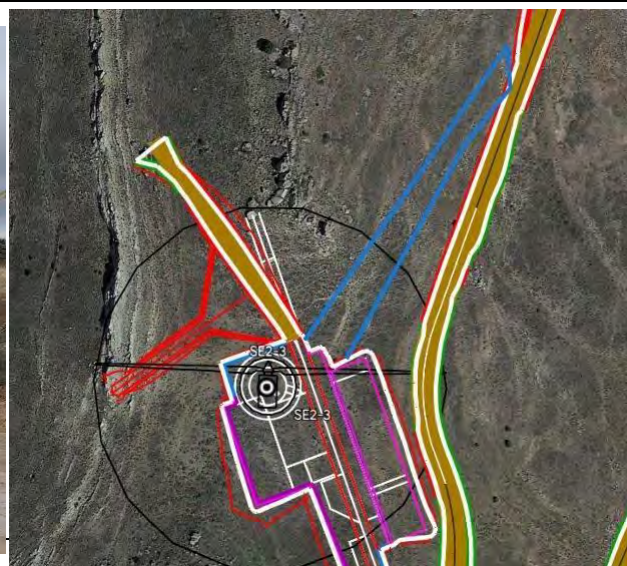
DESCRIPCIÓN DEL INCUMPLIMIENTO
<p>NO CONFORMIDAD GRAVE. El día 25/07 en la visita semanal de medio ambiente se comprueba el vial alternativo propuesto de acceso a la plataforma SE2-4 y se observa otro vial que proviene directamente de la plataforma SE2-3 directamente en forma de atajo, produciendo una sobreocupación y una afectación a esos terrenos. Además como agravante ,este vial está siendo utilizado por todas las contratas de forma continuada , estando fuera de proyecto. En el mismo vial más adelante encontramos otro desbroce , que igualmente estaría fuera de proyecto.</p> <p>Se deben balizar estos viales y afectaciones de manera que quede totalmente claro que no se deben utilizar , enviando evidencia fotográfica mediante contestación al correo en el que se adjunta la no conformidad Esto debe de realizarse en las próximas 48 h. . Además como es lógico estos terrenos habrán de ser restaurados cuando llegue el momento</p>

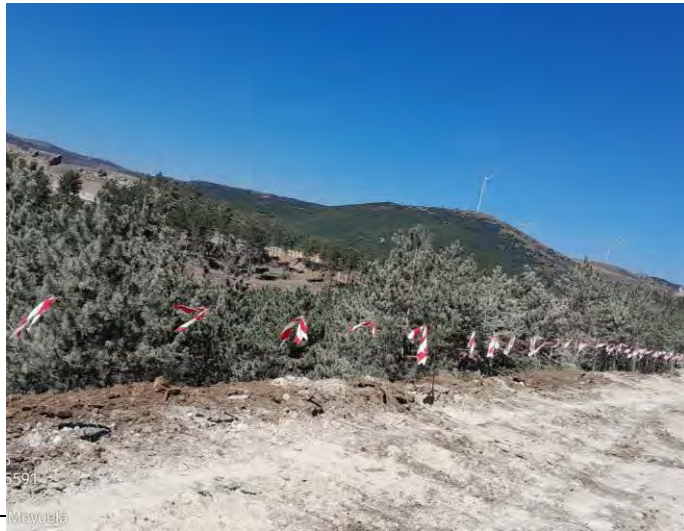
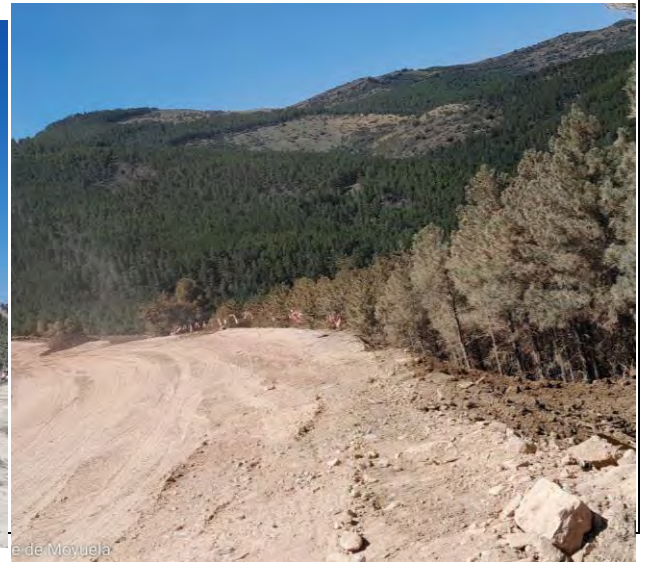
DESCRIPCIÓN DEL INCUMPLIMIENTO
<p>NO CONFORMIDAD GRAVE. El día 01/08 en la visita semanal de medio ambiente se comprueba en todo el recorrido los diferentes puntos afectados por las acumulaciones de polvo, que en algunos casos comprometen la seguridad, como en el anillo esté en la subida hacia SE2-3. Además, este polvo como ya pasó anteriormente en el mes de mayo se está acumulando en la vegetación colindante provocando daños en esta como defoliaciones o debilitaciones de la planta al no poder respirar estas. Estas debilitaciones y defoliaciones, son además un atrayente de plagas, que aprovechan estas debilidades, por lo tanto, podría producirse incluso un episodio aún más grave. Estos puntos son especialmente graves donde el terreno se corresponde con material arcilloso.</p> <p>Los diferentes puntos encontrados durante el recorrido coinciden con viales donde aún no se ha aplicado zavorra, en los puntos en los que sí, esta afección es mucho menos grave.</p> <p>Algunos de estos puntos son por ejemplo los viales de acceso a las posiciones de Segura, las zonas de CHE en vial norte, la subida en el vial este hacia SE2-3 o la curva de giro en el vial oeste hacia Segura I.</p> <p>Se deben señalar estos tramos de vial a una reducción de velocidad de 15 kms/h, aplicar zavorra en estos tramos, aumentar los riegos y en la medida de lo posible aplicar riegos de lavado a estas plantas, sobre todo a las pináceas. En el caso de los riegos sobre la vegetación deberá ser a última hora de la tarde cuando ya no se prevean movimientos de maquinaria.</p>

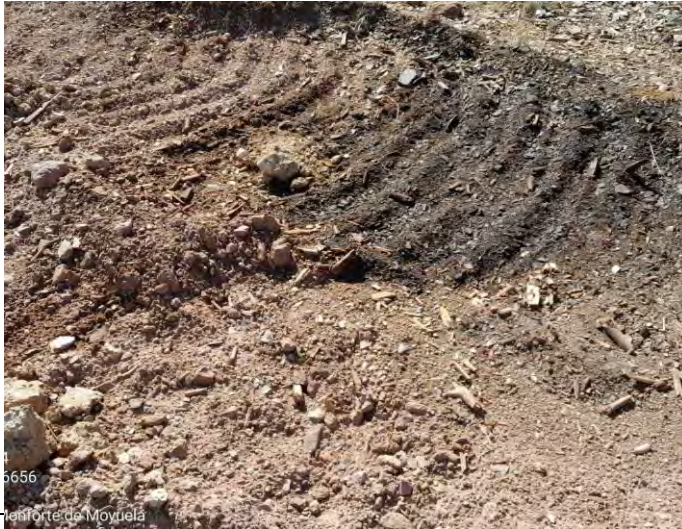
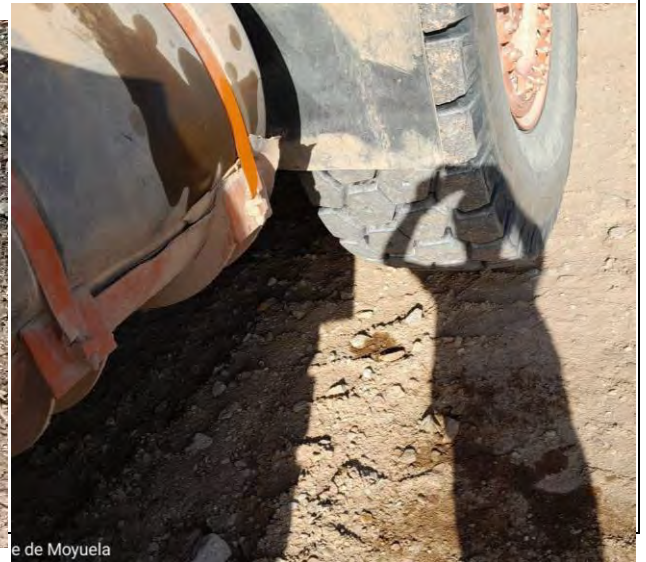
DESCRIPCIÓN DEL INCUMPLIMIENTO
<p>NO CONFORMIDAD GRAVE. El día 17/08 en la visita semanal de medio ambiente se comprueba y se es testigo en el punto limpio mientras observamos actividades de mantenimiento de maquinaria de la empresa abadía , varios derrames por repostaje y rellenado de líquidos en las tareas de mantenimiento y además se observan fugas de líquido hidráulico en maquinaria estacionada. Además se detecta otra mancha de líquido hidráulico en el vial principal de acceso a la obra del cual se aportan coordenadas .</p> <p>Se deben recoger todos estos derrames y fugas y gestionarlos correctamente en menos de 48 h aportando fotografías de estos hechos .</p>
