Parque Eólico "La Peña"

VIGILANCIA AMBIENTAL EN FASE DE EXPLOTACIÓN

NOMBRE DE LA INSTALACIÓN	PARQUE EÓLICO "LA PEÑA"
PROVINCIA UBICACIÓN INSTALACIÓN	ZARAGOZA
NOMBRE DEL TITULAR	EDP RENOVABLES ESPAÑA, S.L.U
CIF DEL TITULAR	B91115196
NOMBRE DE LA EMPRESA VIGILANCIA	CIMA DESARROLLO Y MEDIO AMBIENTE, SLU
INFORME DE FASE DE	EXPLOTACIÓN
PERIODICIDAD DEL INFORME SEGÚN DIA	CUATRIMESTRAL
AÑO DE SEGUIMIENTO	AÑO 3
Nº DE INFORME Y AÑO DE SEGUIMIENTO	INFORME Nº3 DEL AÑO 3
PERIODO QUE RECOGE EL INFORME	ABRIL 2022 – JULIO 2022

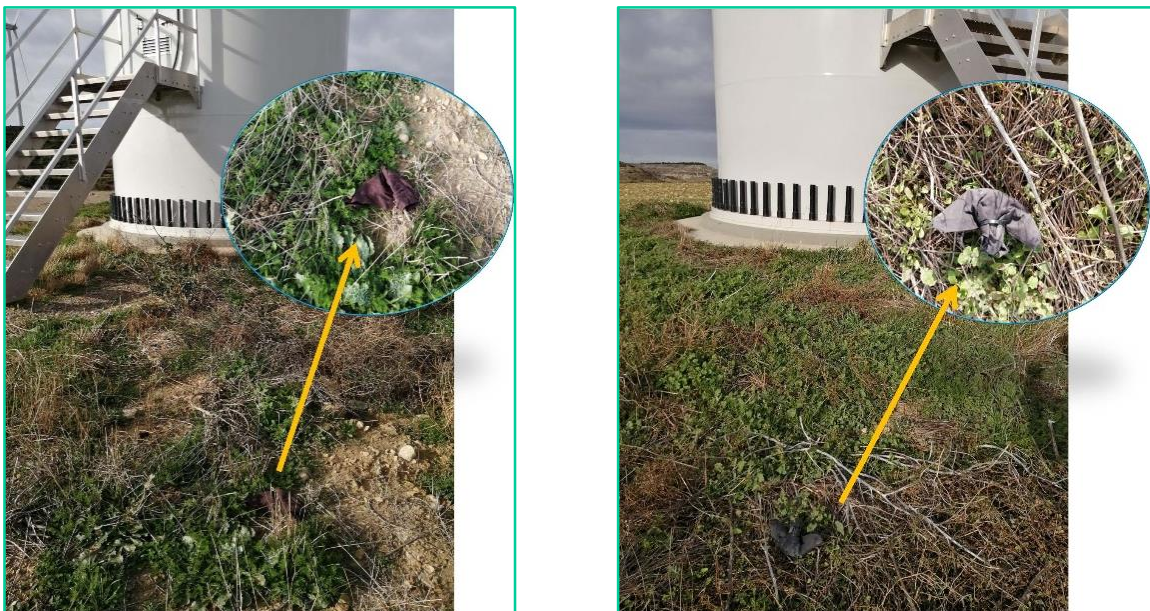
Fotografía 1. Señuelos empleados para estimar la eficacia de búsqueda del observador (izquierda simula quiróptero y derecha ave).

Para estimar la eficacia en la búsqueda un ayudante colocó diferentes señuelos al técnico encargado de la vigilancia, el cual los debía localizar posteriormente utilizando el mismo esfuerzo que en un día normal. Cabe recordar que actualmente los siniestros deben retirarse y llevarse al congelador más próximo, con lo que no es posible su uso para la realización de los test. En su lugar, los señuelos empleados fueron piedras envueltas por fragmentos de tela que simulaban quirópteros (de pequeño tamaño y tela negra) o aves (de tamaño variable pero inferior a una paloma y de tela marrón; Fotografía 1).

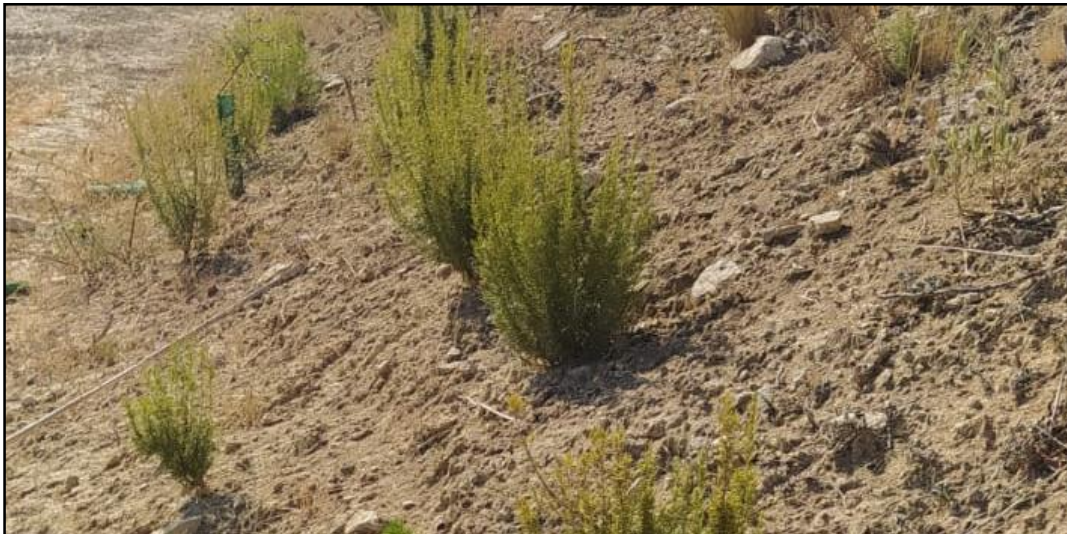
Fotografía 2. Evolución adecuada de la revegetación.

A nivel general, se ha podido constatar una evolución favorable de la revegetación, especialmente en plataformas y sobreanchos, que se ha visto reforzada por la recolonización natural (Fotografía 2).

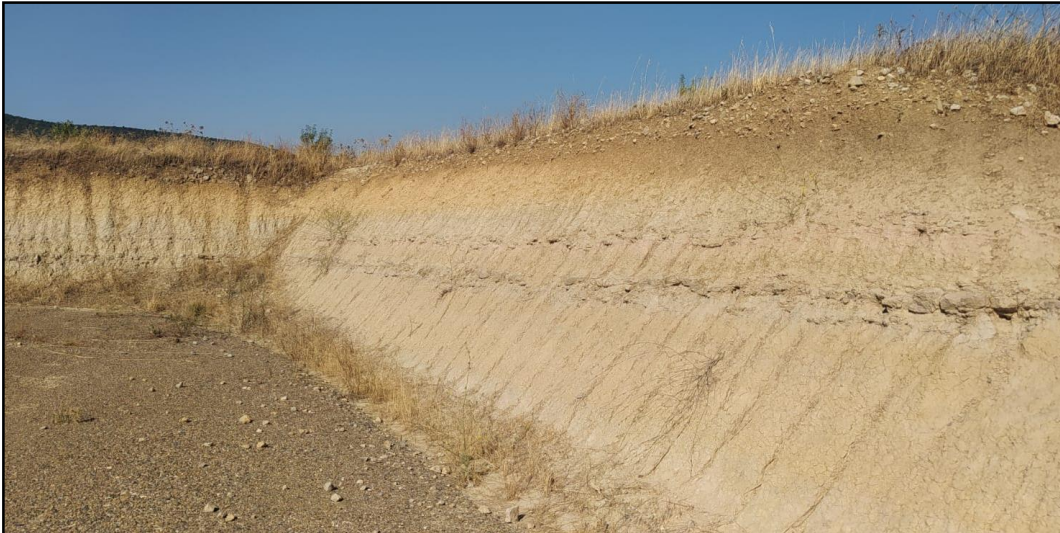
Fotografía 3. Desmonte desprovisto de vegetación.

No obstante, las zonas que presentan un mayor desnivel son las que carecen de una cobertura vegetal adecuada, afectando a desmontes muy concretos donde la pendiente es grande y el sustrato no favorece el enraizamiento. Es el caso de las posiciones LP-04, LP-09, LP-10 y LP-11 (Fotografía 3).

Respecto a los plantones, su desarrollo y evolución están siendo positivos y no se ha evidenciado un aumento significativo en el número de marras. En este sentido, se pretende retirar los protectores frente a herbívoros durante el presente año.

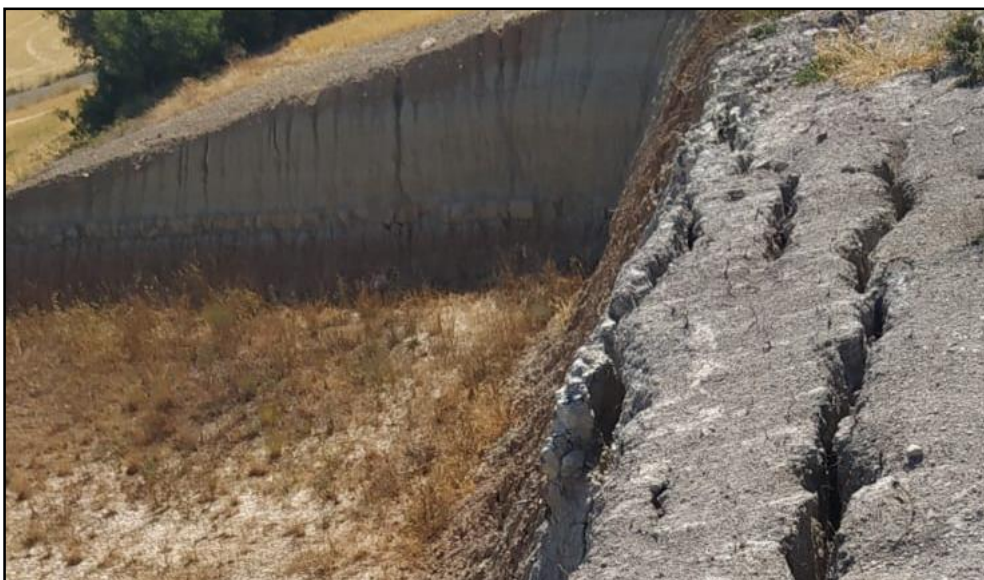
Fotografía 4. Pequeño reguero en el talud del aerogenerador LP-09.

Se vienen detectado pequeñas incidencias relacionadas con procesos erosivos. En su mayoría, se originan o agravan tras los periodos de fuertes lluvias y se traducen en la formación de cárcavas y regueros (como los que se observan en los desniveles de la turbina LP-03).

En algunos puntos, aquellas fisuras originadas en la parte superior de los taludes, filtran el agua y acaban produciéndose ligeros desprendimientos como es el caso de los situados en las plataformas de los aerogeneradores LP-09 y LP-10 (Fotografía 4). No obstante, se viene observando cierta consolidación del terreno.

Todas las incidencias fueron comunicadas al jefe del parque eólico.
