# PLAN DE VIGILANCIA Y SEGUIMIENTO AMBIENTAL

## EXPLOTACIÓN DEL PARQUE EÓLICO “EL TOLLO”

### T.M. RUEDA DE JALÓN (ZARAGOZA)

### INFORME CUATRIMESTRAL, Enero – Abril 2022

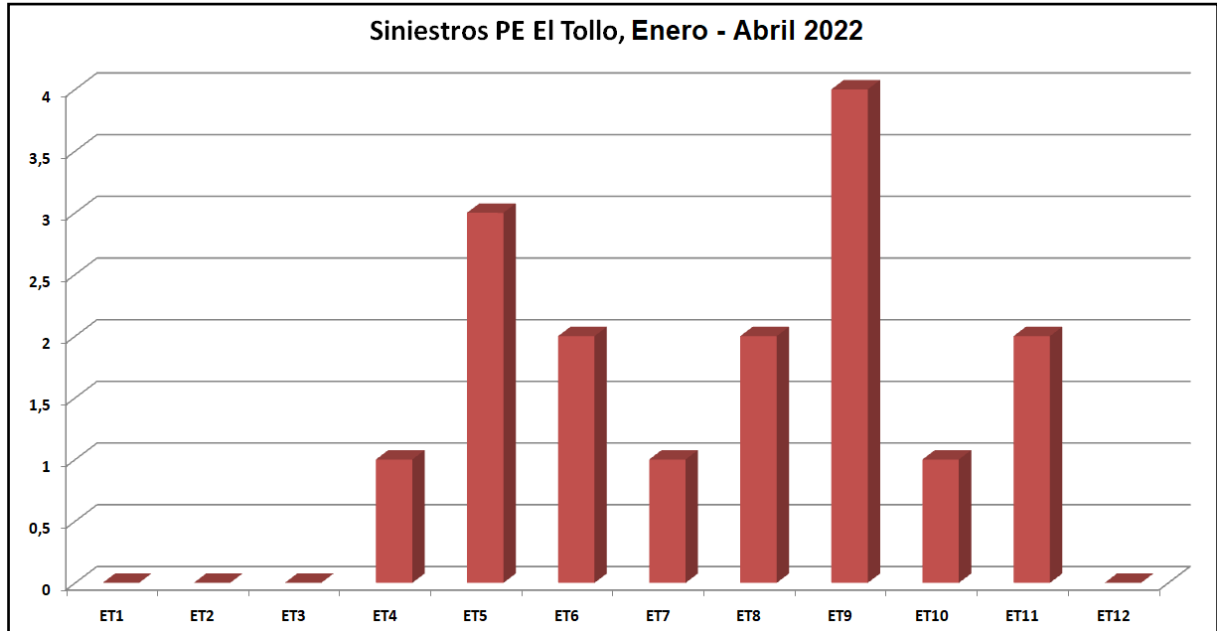
A continuación se muestra una gráfica con la distribución de siniestros en el PE El Tollo a lo largo del primer cuatrimestre de 2022. Como puede observarse, el aerogenerador que mayor número de siniestros acumuló fue el ET9, con 4 siniestros en total, seguido del ET5 que acumuló 3 siniestros. El

conjunto de aerogeneradores ET6, ET8 y ET11 presentaron 2 siniestros cada uno, los aerogeneradores ET4, ET7, ET10 presentaron 1 siniestro cada uno. El resto de aerogeneradores no nombrados no presentaron siniestros detectados.

Figura 5: Grafica de la distribución de siniestros en cada uno de los aerogeneradores del PE El Tollo durante el primer cuatrimestre de 2022.

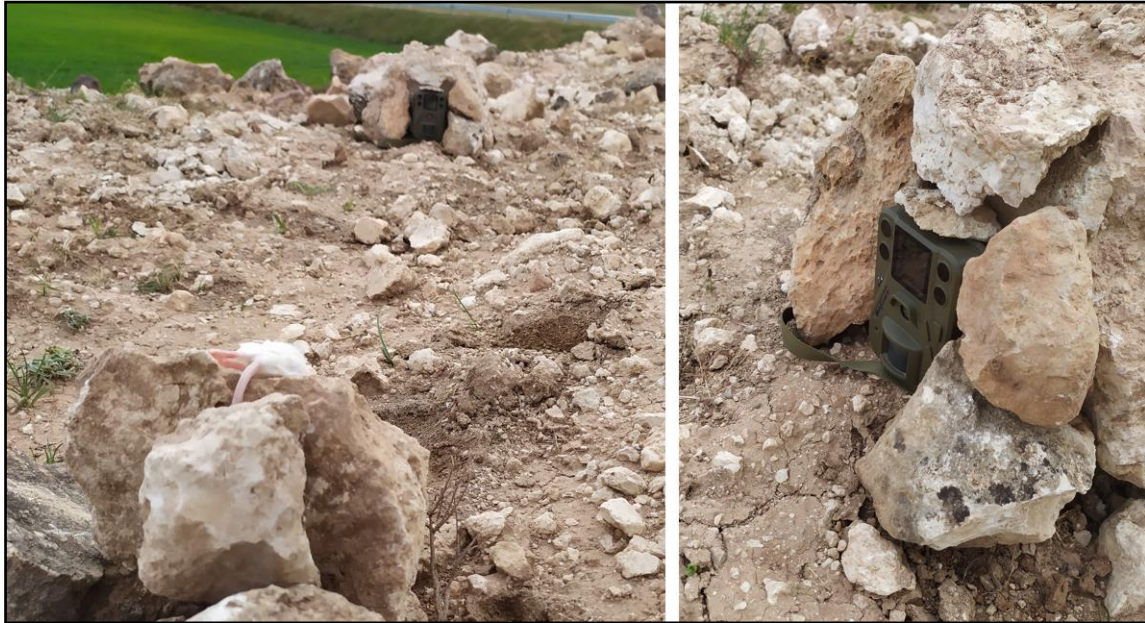
Figura 7: Ejemplo de muestreo de permanencia de siniestros a través del seguimiento de señuelos con cámara de foto trapeo. Puede observarse el señuelo depositado en una roca en la fotografía izquierda y un plano cercano de la cámara de foto trapeo monitorizándola a la derecha.

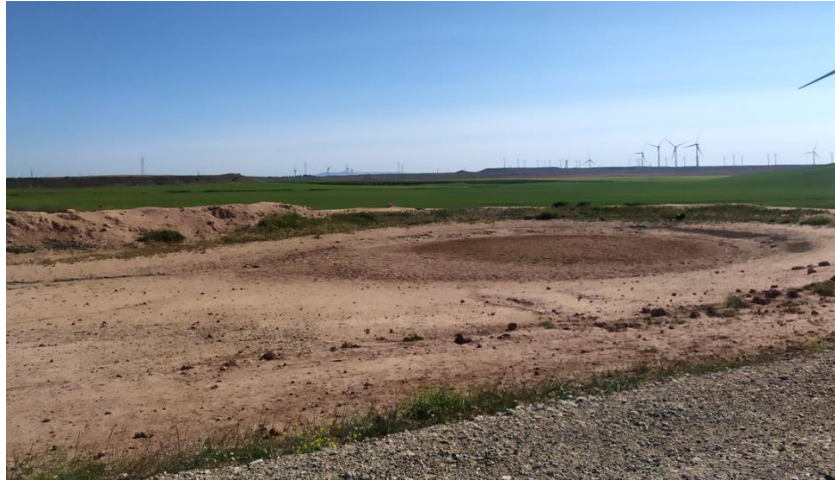
Figura 8: Fotografía de la balsa de Campo Royo Norte a finales de Abril de 2022.

La balsa de “Campo Royo Norte”, la de mayor tamaño de las balsas más próximas a los aerogeneradores ET12, ET11 y ET9, ha presentado niveles de llenado a lo largo del año, principalmente en función de las lluvias. La balsa, a pesar de su diámetro, está en gran parte colmatada por sedimentos, por lo que generalmente ha permanecido seca o presentado una superficie de agua reducida, por lo que la atracción de hacia la avifauna por parte de la misma también ha sido muy variable<sup>4</sup>

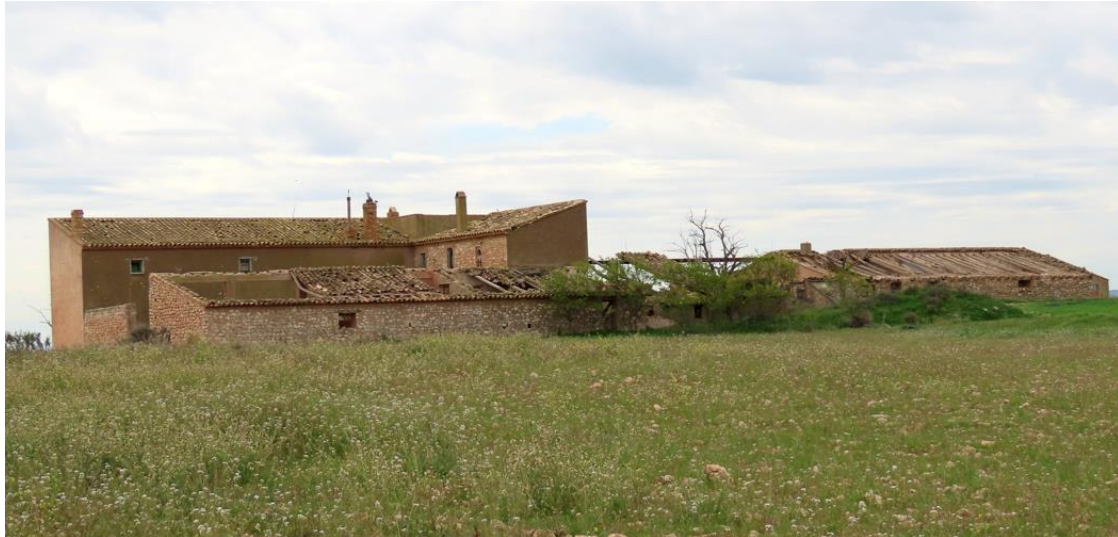
Figura 12: Fotografía general de la paridera de la finca Echeverría. Puede observarse que el estado de conservación del tejado es algo variable en las diferentes estructuras, con áreas muy bien conservadas y propicias para la nidificación del cernícalo primilla y otras áreas muy deterioradas o incluso colapsadas.

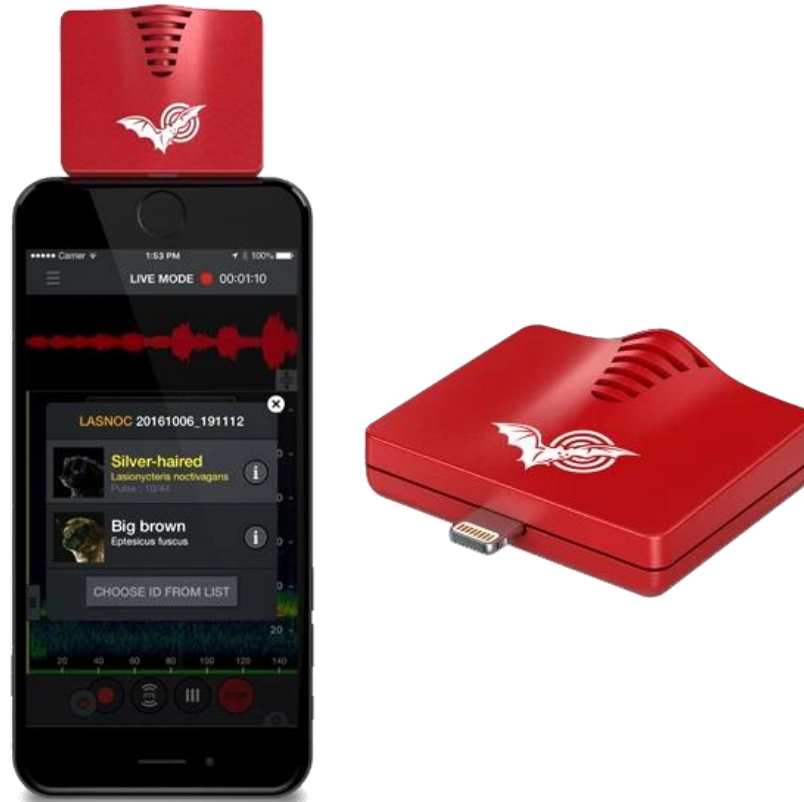
La primera consiste en el detector de ultrasonidos manual portátil Echo Meter Touch 2 Pro (Wildlife Acoustics, Inc) junto con la aplicación específica desarrollada por el fabricante para un dispositivo iOS. Esta tecnología permite la identificación de la especie mediante sonograma en directo, grabaciones, escuchas en heterodino y tiempo expandido. También posibilita la identificación de la especie de murciélago mediante un software que ofrece porcentajes de posibilidad de identificación en cuanto a la especie detectada (figura 18).

Figura 15:Detalle del dispositivo Echo Meter Touch insertado en un smarthphone con la aplicación de utilización específica. Fuente: <https://www.wildlifeacoustics.com>.

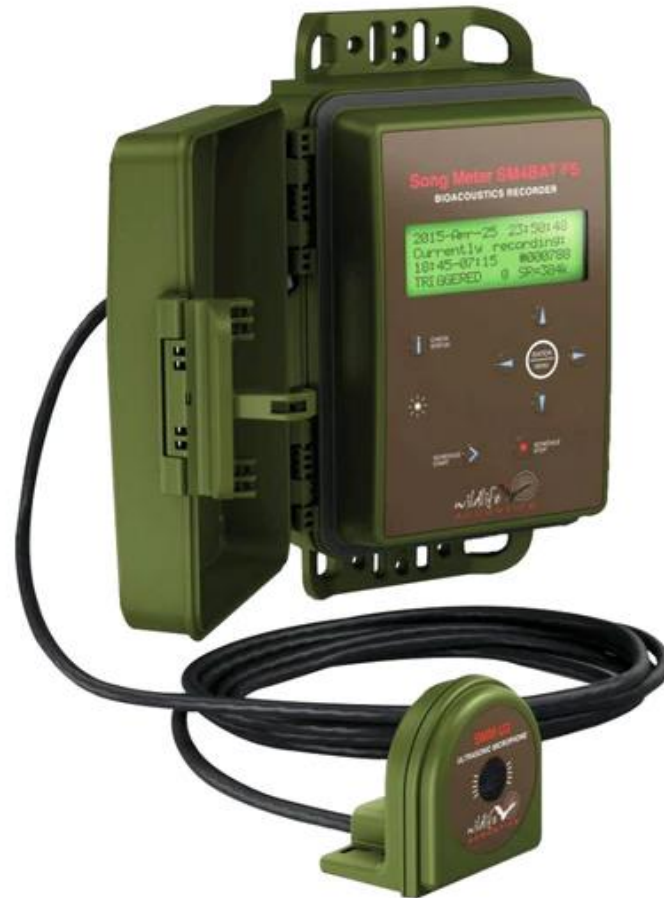
Complementando el uso del detector de ultrasonidos Echo Meter Touch Pro 2, se están colocando estaciones grabadoras de ultrasonidos autónomas en los mismos puntos de censo ya mencionados anteriormente. El modelo utilizado ha sido el SONG METER SM4 ACOUSTIC RECORDER (Wildlife Acoustics, Inc), una grabadora autónoma que puede colocarse en el terreno para grabar de manera continua desde el atardecer al amanecer gran cantidad de registros de ultrasonidos en el área, proporcionando por tanto una cantidad de datos mucho mayor que la que se puede obtener de las visitas de campo haciendo uso de grabadoras manuales.

Figura 16: Detalle del dispositivo Song meter SM4 con su cubierta protectora abierta para mostrar la consola de programación y con un micrófono acoplado por cable. Más información del modelo puede consultarse en: <https://www.wildlifeacoustics.com>.

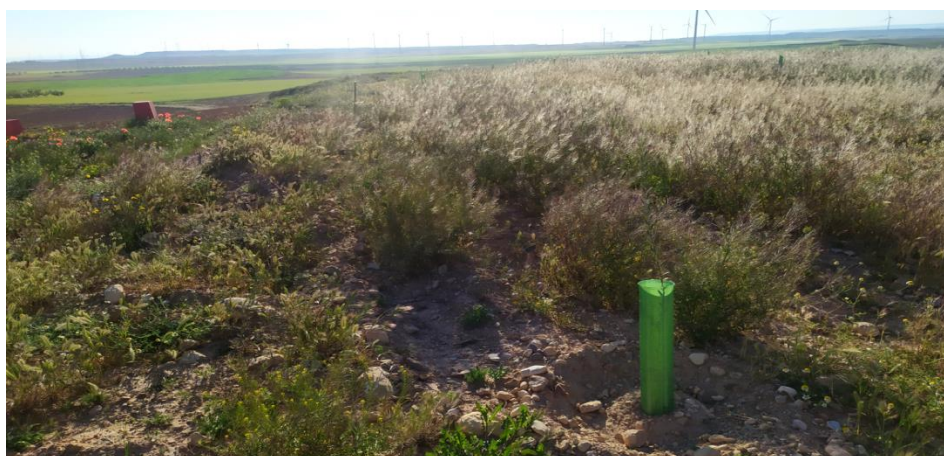
Figura 17: La vegetación natural espontánea a cubierto casi por completo la plantación artificial de especies arbustivas y leñosas en el cerro aledaño al aerogenerador ET12.

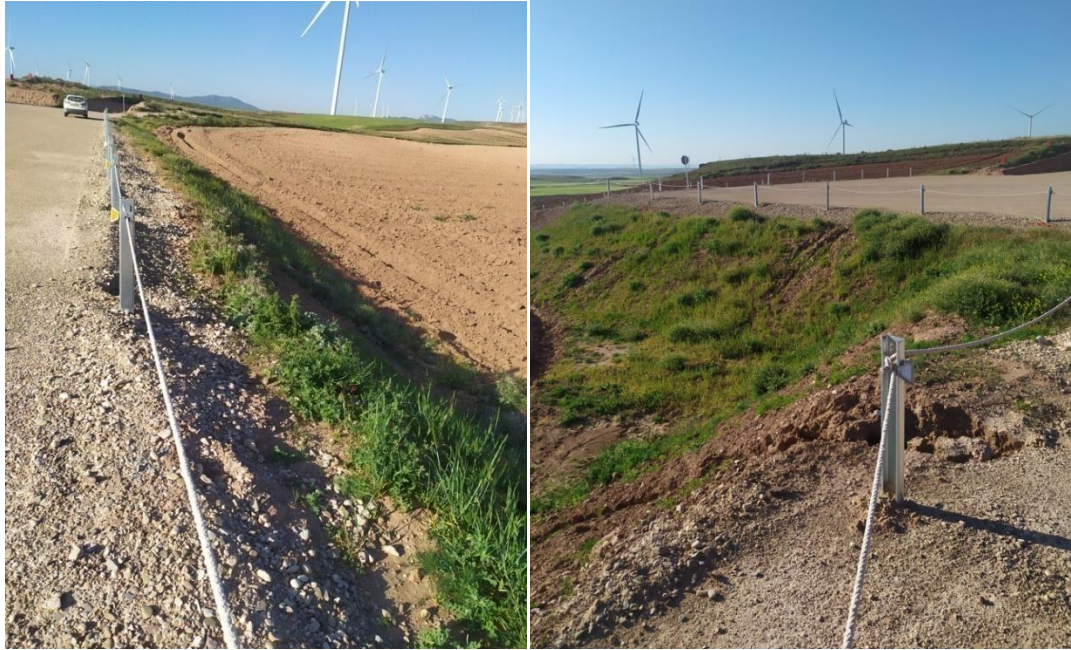
Figura 18: Taludes del aerogenerador ET12 con crecimiento espontáneo de vegetación natural.

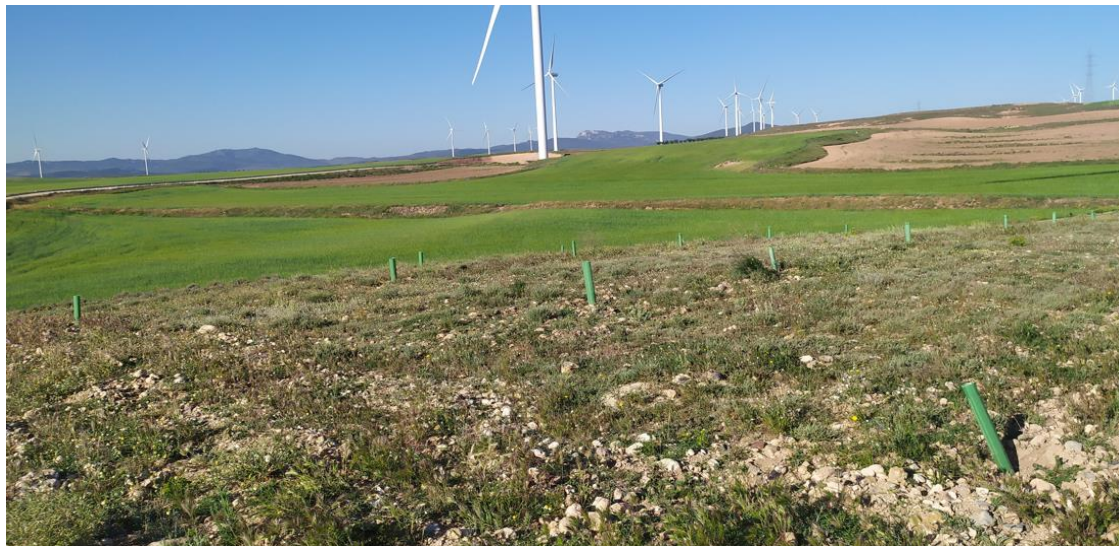
Figura 19: La otra plantación situada al noroeste de la plataforma de ET12 evoluciona correctamente.

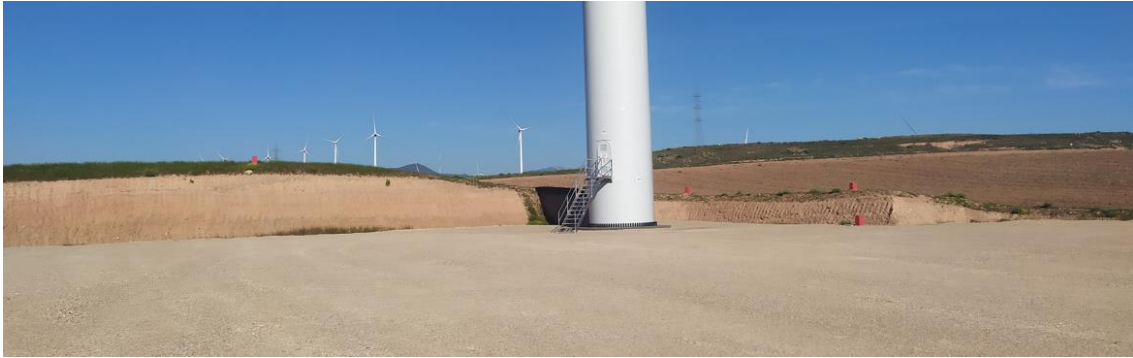
Figura 20: Taludes de la plataforma de ET11 en correcto estado de conservación.

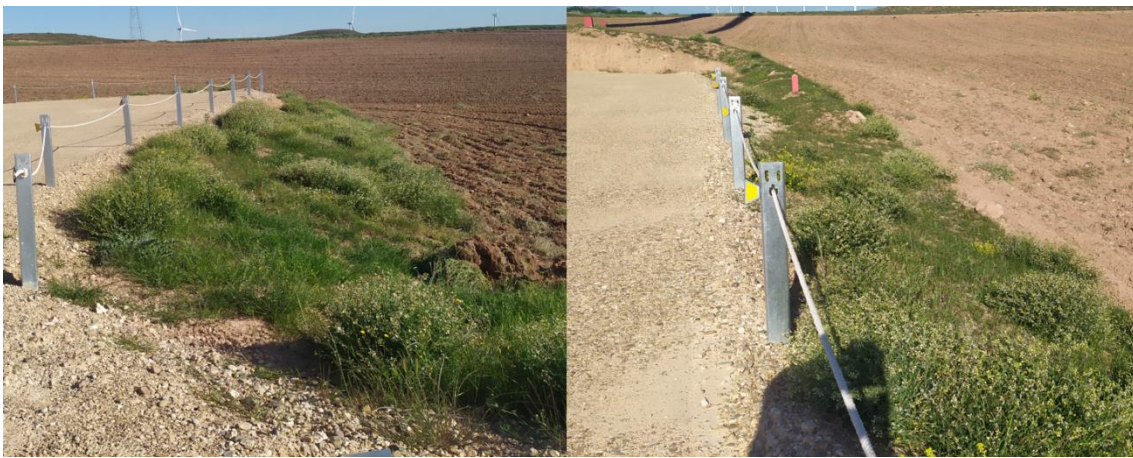
Figura 21: Vegetación natural creciendo sobre los taludes de menor pendiente de ET11.

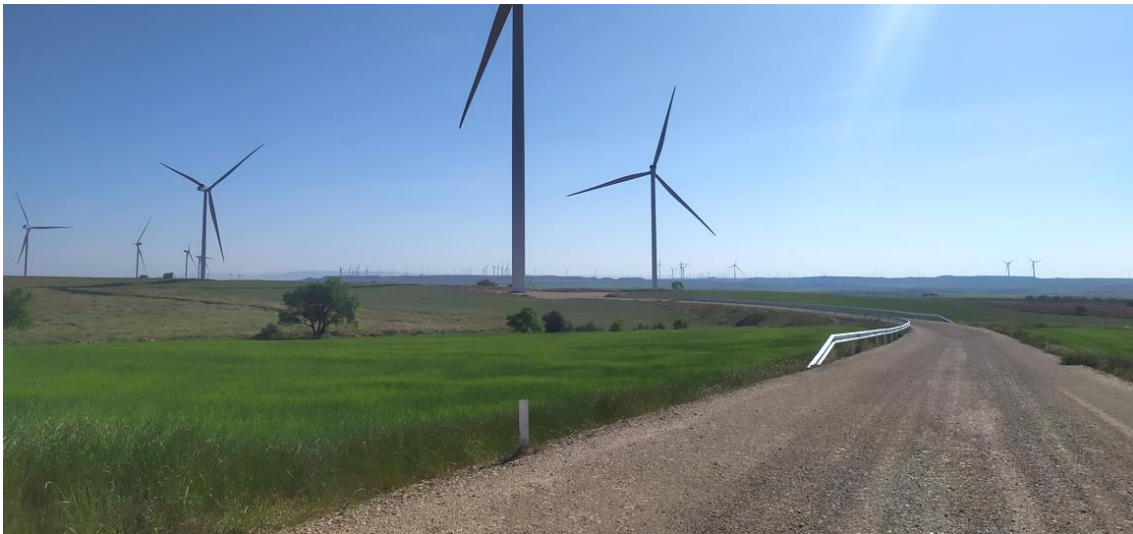
Figura 22: Vial de acceso al aerogenerador ET1. Puede observarse que los taludes laterales han comenzado a ser cubiertos por la vegetación natural.

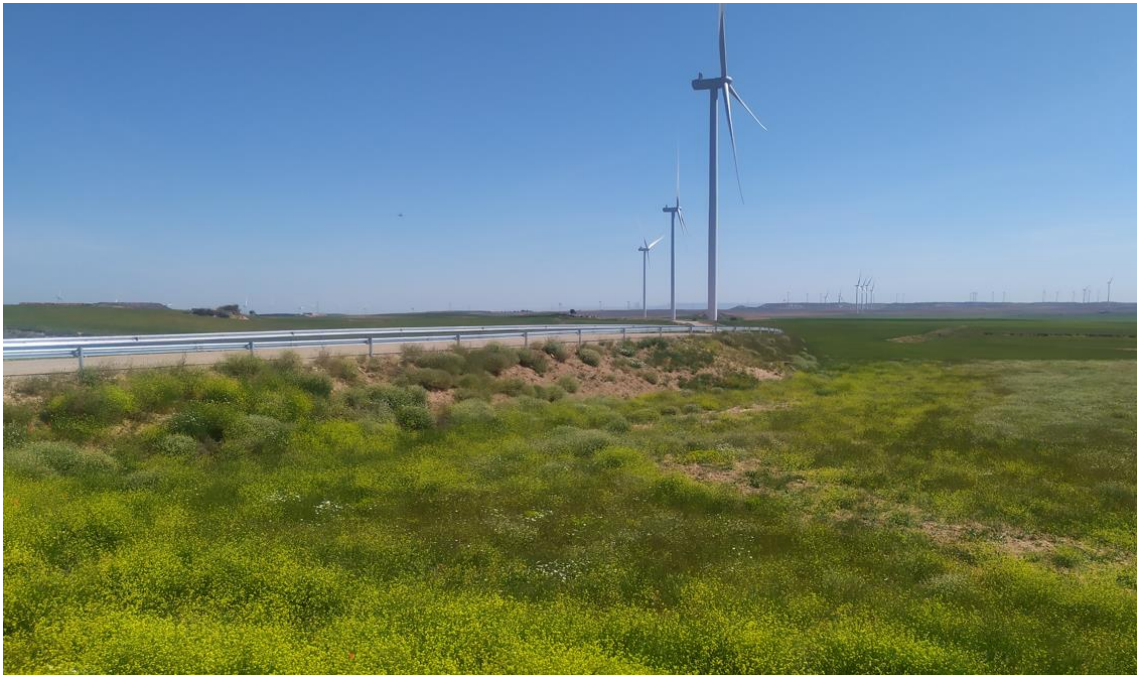
Figura 23: Vial de acceso principal entre aerogeneradores ET8 (aerogenerador más cercano de la imagen) y ET7. Puede observarse la vegetación natural arbustiva creciendo en los taludes.

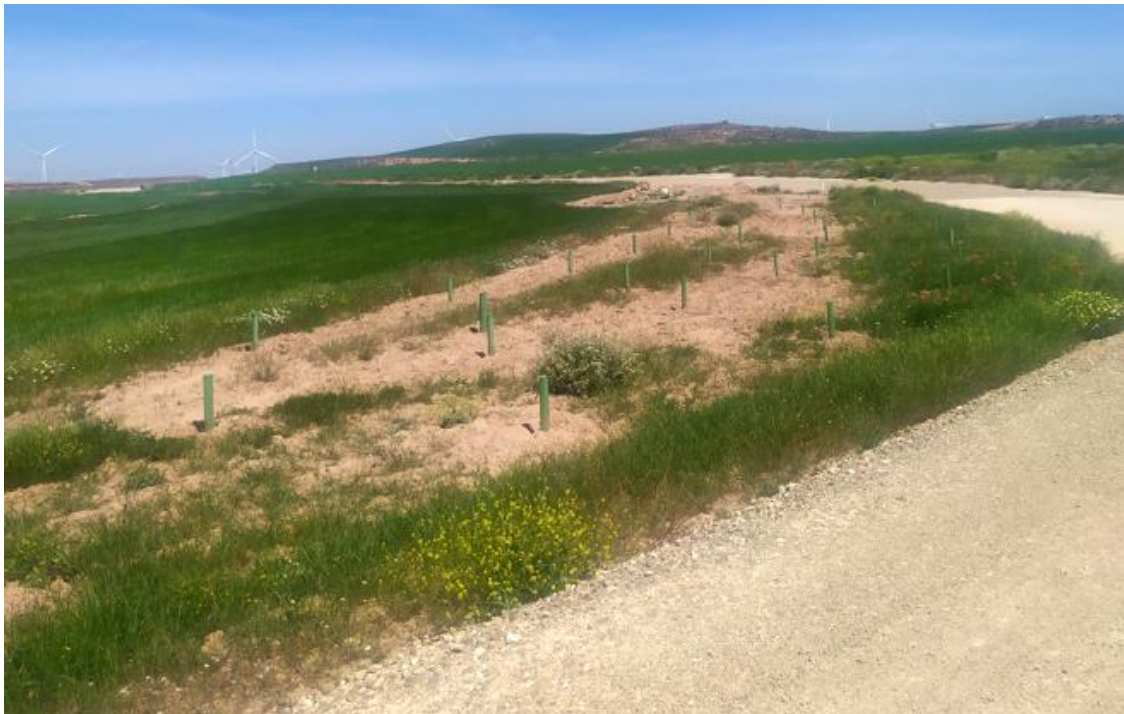
Figura 24: Plantación artificial campo aladaño al cruce de viales entre ET9 y ET10.

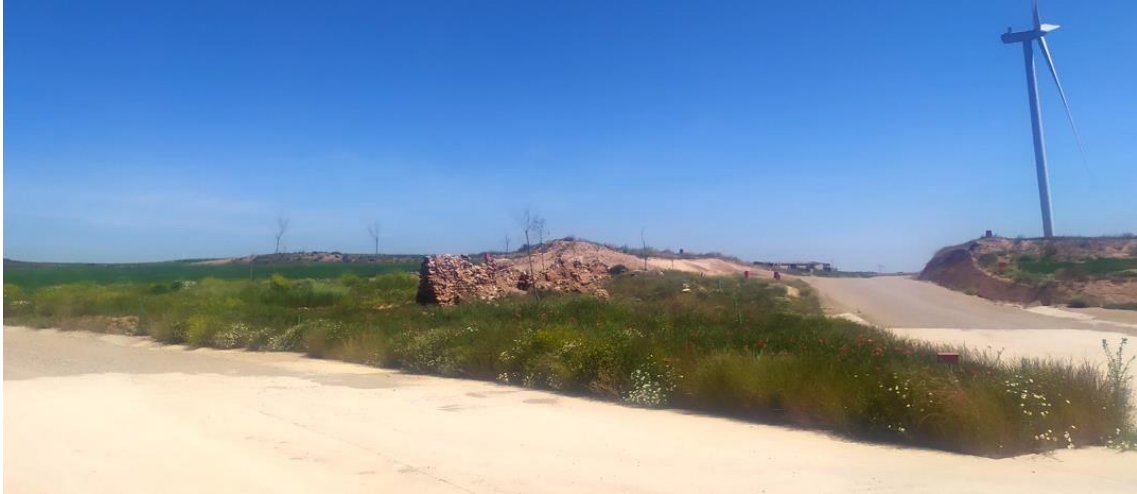
Figura 25: Isla de vegetación en el cruce de viales entre ET9 y ET10, rodeando las ruinas de una estructura agroganadera de piedra derruida. Puede observarse como la vegetación natural ha comenzado a crecer junto a las especies arbustivas plantadas artificialmente.

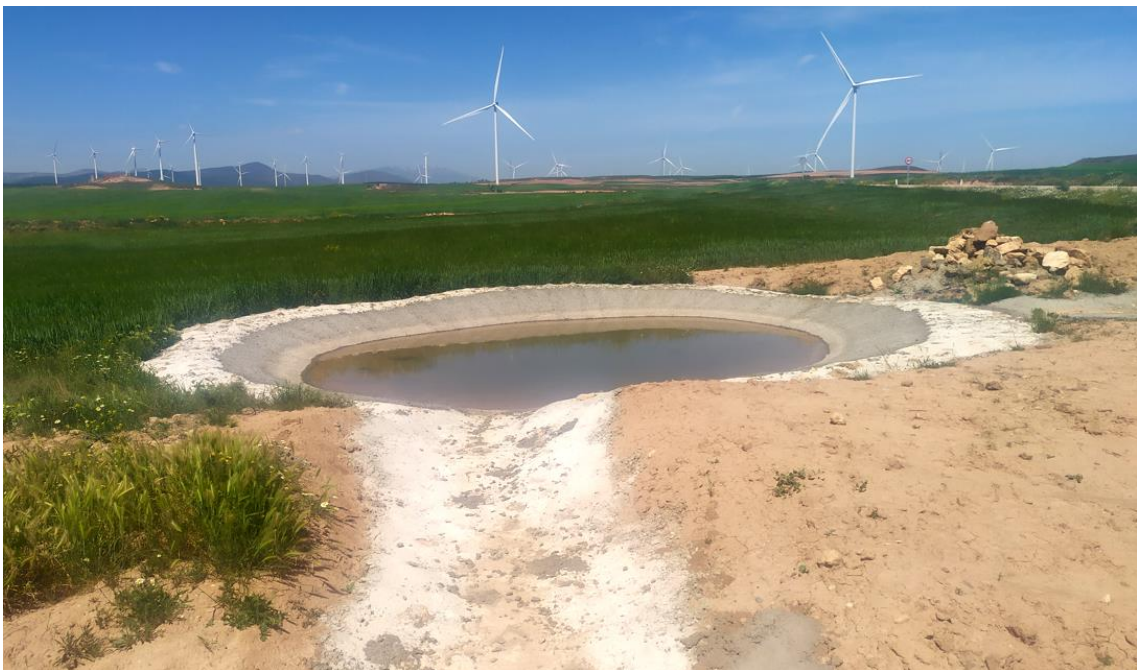
Figura 26: Una de las balsas agroganaderas restauradas al final de la obra, también situada en el cruce de viales entre ET9 y ET10.

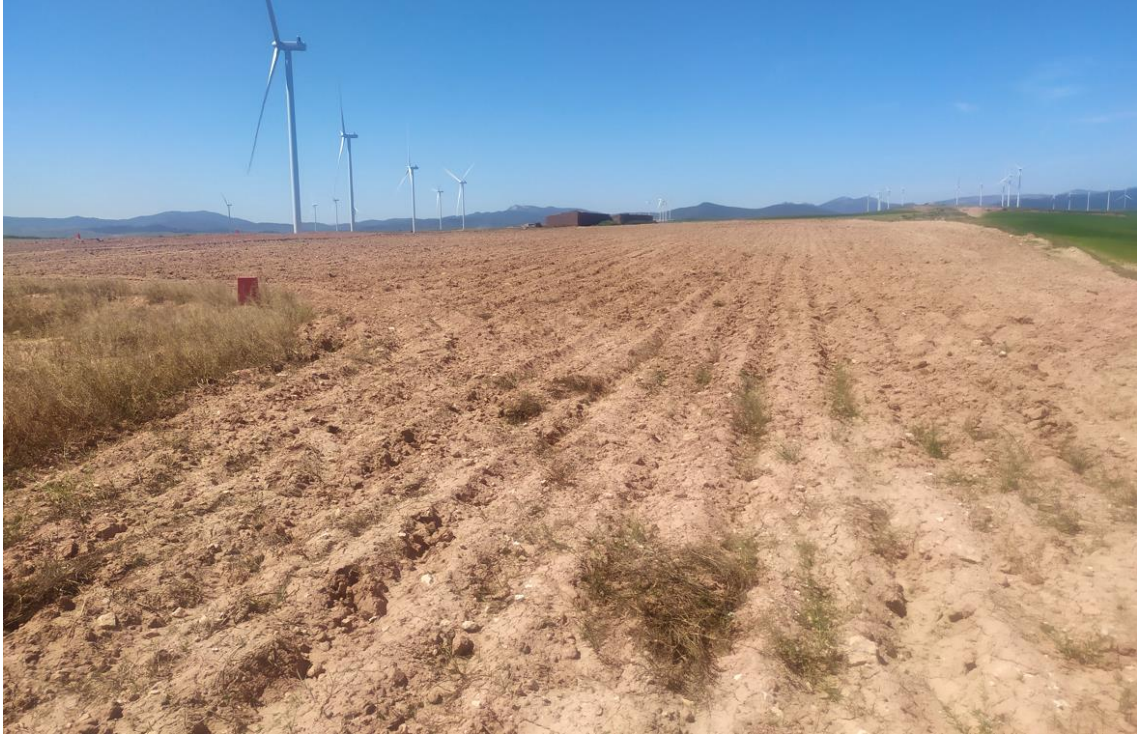
Figura 27: Antigua localización del Site Camp de la obra, que fue restaurada al cubrirse de una capa de tierra vegetal del cultivo original.

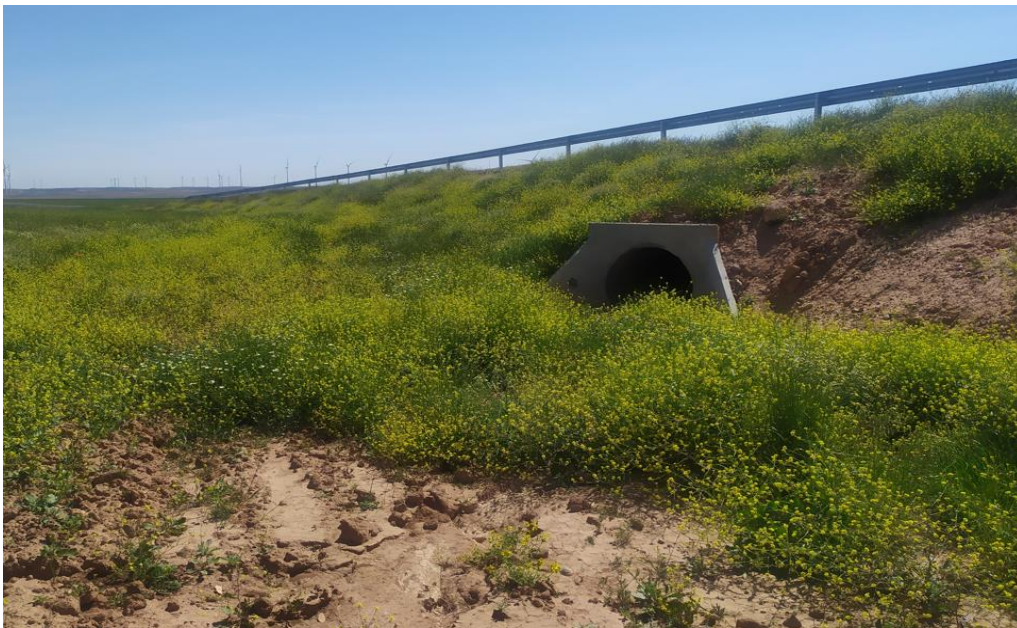
Los sistemas de desagüe y evacuación de agua implementados a lo largo de los viales del PE parecen funcionar correctamente y no se han observado obstrucciones en los mismos. Durante las temporadas de lluvias no se han observado áreas inundadas relevantes que debieran ser notificadas.

Figura 28: Desagüe situado en vial próximo a aerogeneradores ET8 y ET9 en buen estado.

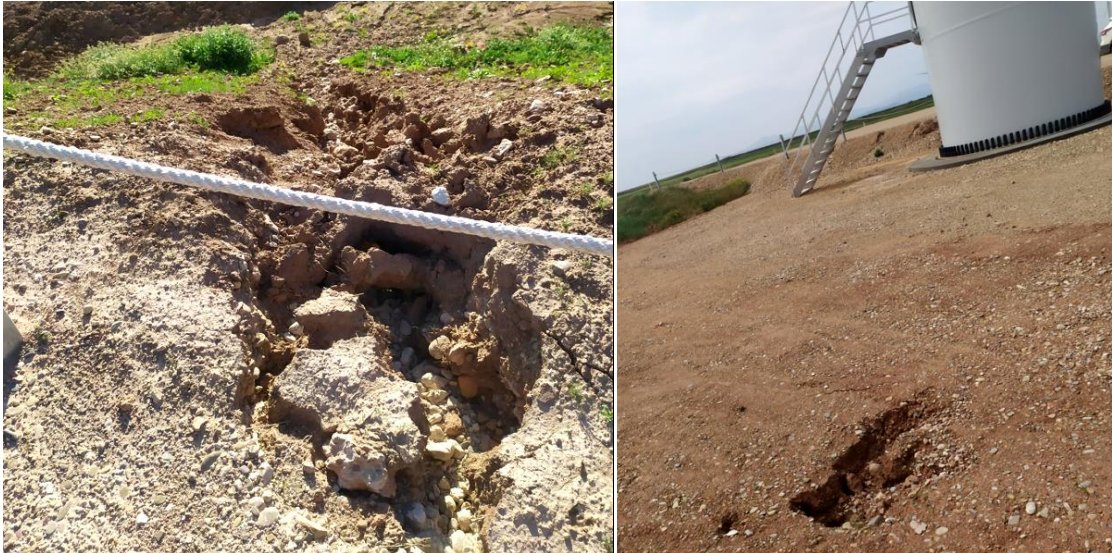
Mencionar que se han observado también algunas cárcavas producidas debido a las lluvias torrenciales en la delimitación de la plataforma del aerogenerador ET12 y en la plataforma del aerogenerador ET9, aunque no se trata de un proceso erosivo importante, conviene realizar seguimiento por si aumentara en dimensiones en el futuro.

Figura 29: Fotografía izquierda: Cárcava en talud de plataforma del aerogenerador ET12. Fotografía derecha: Erosión parcial del suelo en una pequeña sección de la plataforma del ET9.

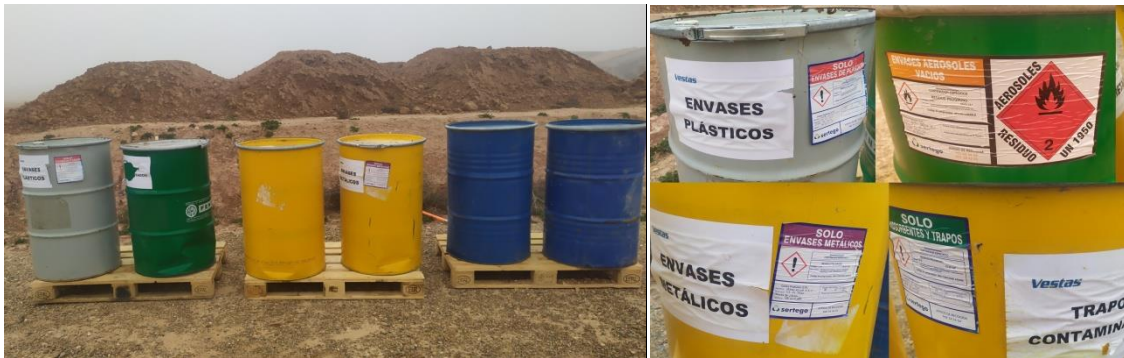
Figura 30: Los últimos contenedores de residuos peligrosos del final la obra han sido correctamente retirados del PE El Tollo. En la fotografía se muestran preparados para su transporte final el 26 de enero de 2022.

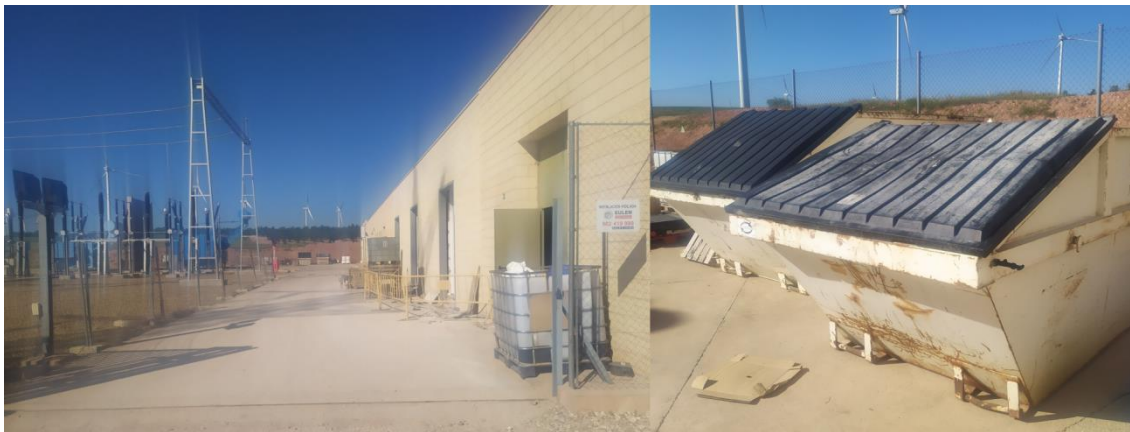
Figura 31: La SET Los Visos (PE Los Visos) ha sido la infraestructura asociada al PE El Tollo respecto a gestión de residuos.
