INFORME VIGILANCIA AMBIENTAL

SÉPTIMO INFORME CUATRIMESTRAL PARQUE EÓLICO FARLÁN

VIGILANCIA AMBIENTAL
T.M. DE MUNIESA
(PROVINCIA DE TERUEL)

Enero-abril de 2022

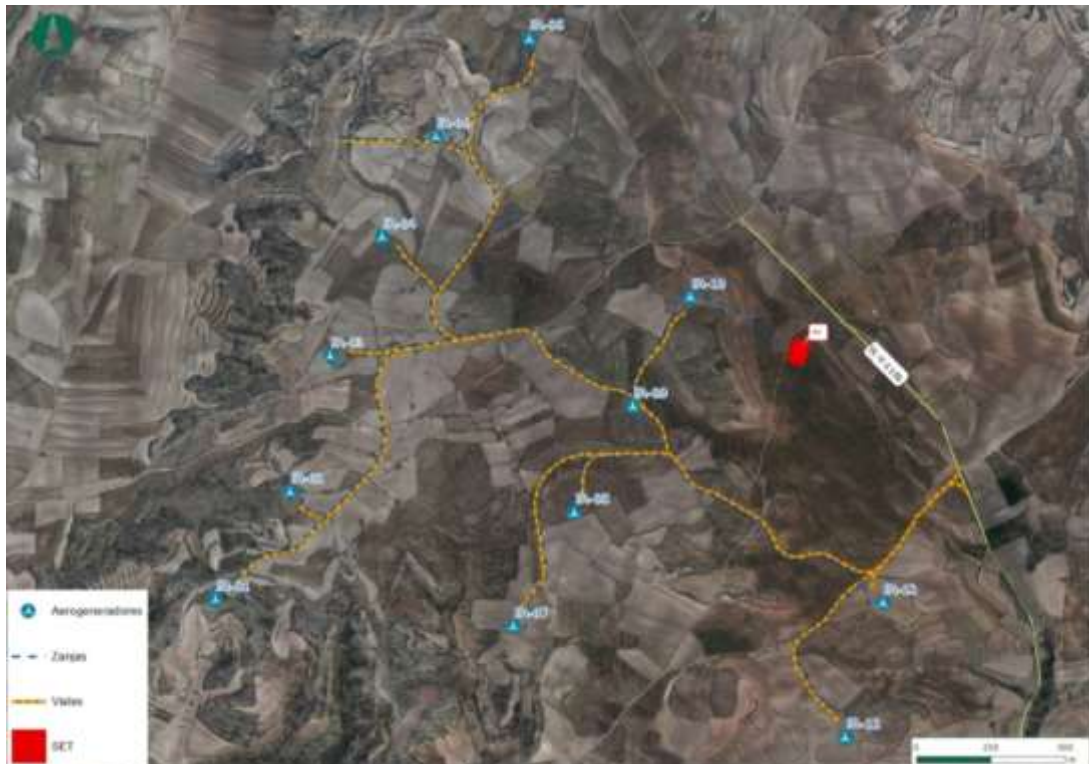
Figura 1: Parque eólico sobre foto aérea

Los aerogeneradores están conectados mediante una línea aérea de alta tensión de 220 kV, con una longitud de 11,8 km con origen en la SET Venta Vieja y final en la SET Muniesa, con un total de 40 apoyos.

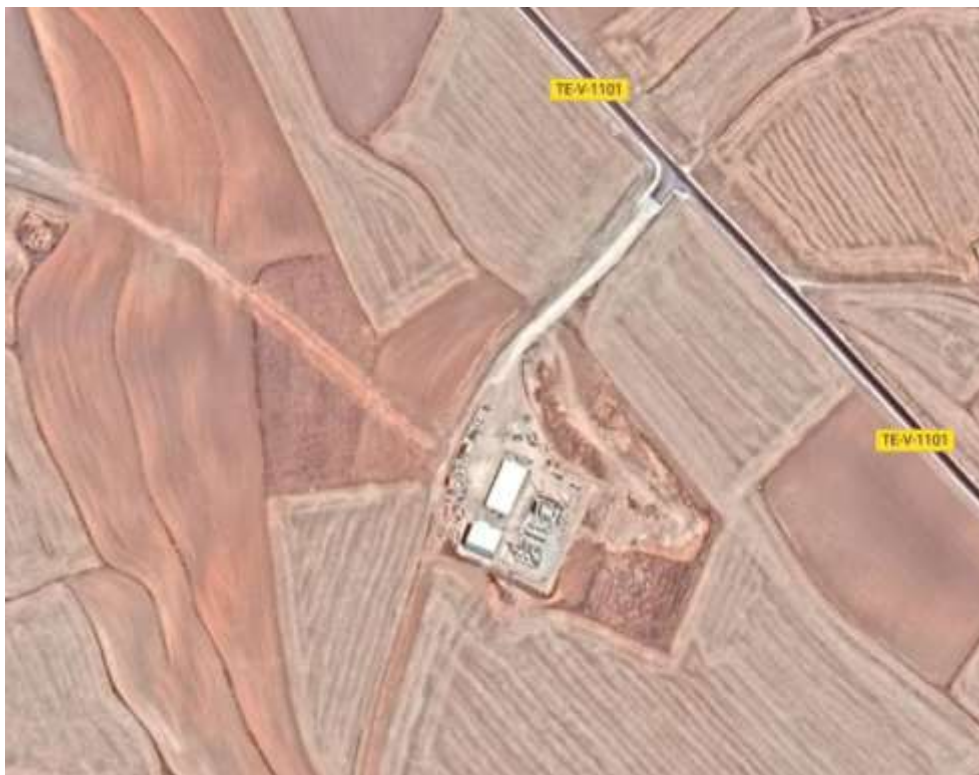
Figura 2: Subestación eléctrica sobre foto aérea

Esta subestación es compartida con los parques de “San Pedro de Alacón” y “Muniesa”.

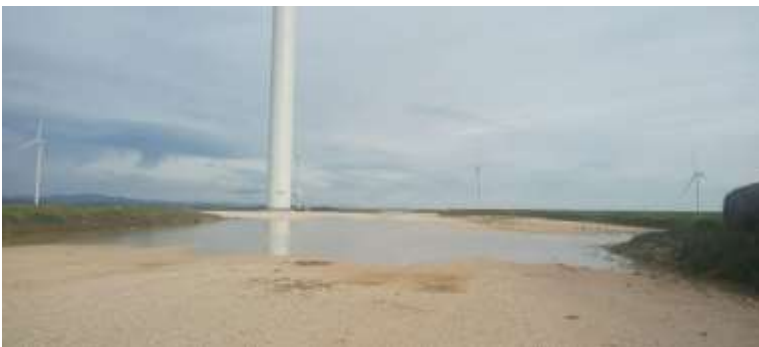
Se han detectado charcos tras las lluvias en algunas plataformas, y destacan los encontrados en FA-09 y FA-10. Estos charcos no dificultan el paso de vehículos ni el acceso a los aerogeneradores.

En estos charcos, se observaron puestas y renacuajos de sapo corredor (*Epidalea calamita*) y sapillo moteado (*Pelodytes punctatus*).

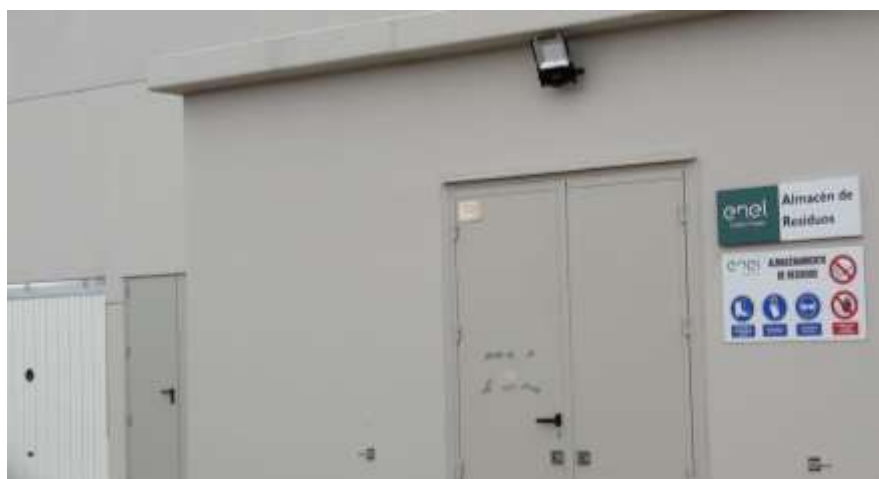
Punto limpio habilitado en la subestación Ventavieja para los parques eólicos de Muniesa, San Pedro de Alacón y Farlán

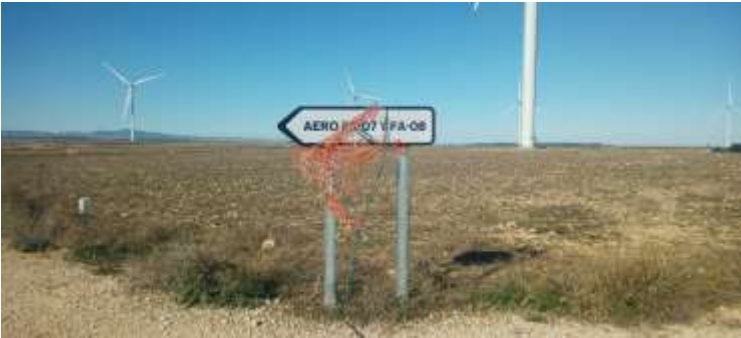
Aparecieron restos de material de obra atados alrededor de una de las señales del parque, que fueron retirados.

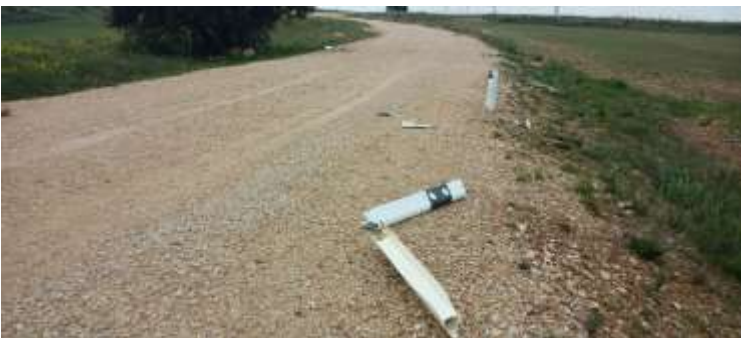
El estado de los viales que discurren por el interior del parque eólico, en general, es bueno, de manera que no dificultarían o impedirían un eventual acceso rápido de los equipos de emergencias, permitiendo el acceso a toda clase de vehículos. No se aprecian en los viales cárcavas o regueros.

Las barreras de seguridad en madera, bolardos de madera, hitos de arista a doble cara, biondas mixtas (con parte metálica galvanizada y con parte de madera tratada), señales de peligro de caída de hielo en palas y jalones de nieve, instaladas con el fin de incrementar las medidas de seguridad en los viales y plataformas de la instalación se mantienen en buen estado, aunque ha observado la rotura de varios de los hitos de arista a doble cara en el tramo del vial que va de FA-01 a FA-02.
