# INFORME VIGILANCIA AMBIENTAL

## NOVENO INFORME CUATRIMESTRAL

## PARQUE EÓLICO MUNIESA

VIGILANCIA AMBIENTAL  
T.M. DE MUNIESA  
(PROVINCIA DE TERUEL)

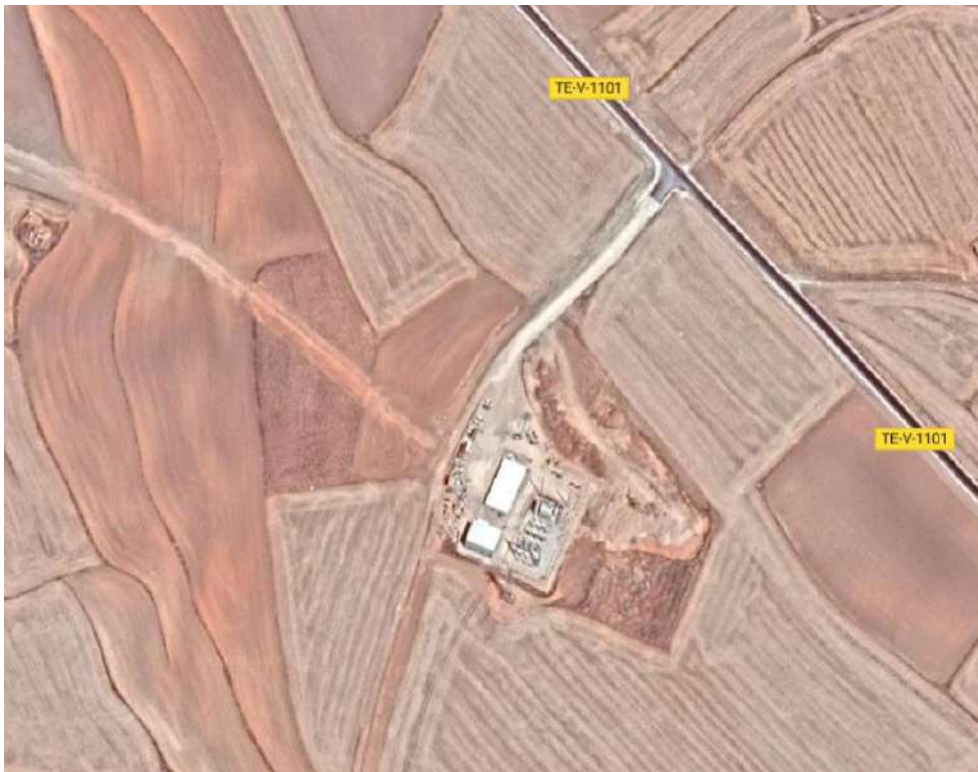
Figura 2: Subestación eléctrica sobre foto aérea

Esta subestación es compartida con los parques de “San Pedro de Alarcón” y “Farlán”.

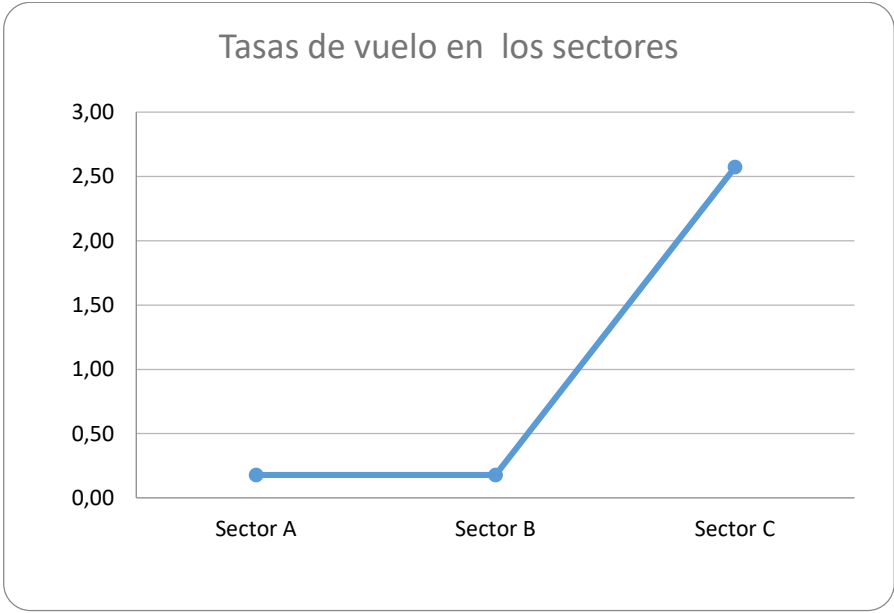
Figura 6: Tasa de vuelo (aves/hora) en los distintos sectores de aproximación al aerogenerador.

Los datos indican que el número de aves de interés aumenta conforme aumenta la distancia a los aerogeneradores, registrándose la mayoría de individuos a más de 100 metros de los mismos, tratándose sobre todo de buitres leonados.

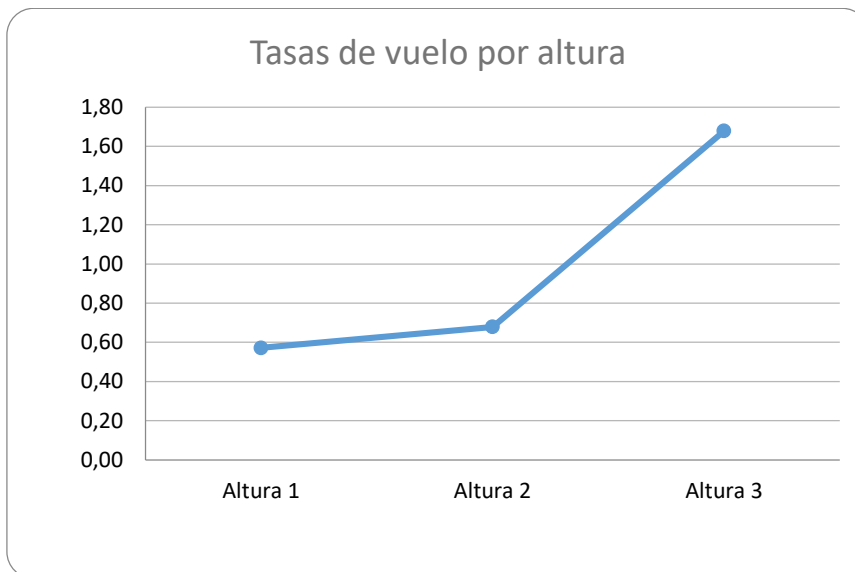
Figura 7: Tasa de vuelo (aves/hora) en las distintas alturas de vuelo respecto al aerogenerador

La altura de vuelo que comporta un mayor riesgo de colisión es la altura 2, la que corresponde con el ámbito de giro de las palas del aerogenerador. En ese sentido, se ha observado que algo más de la mitad de las aves de interés registradas (el 57,32 %) volaron a una altura 3, obteniéndose una tasa de vuelo para esas aves de 1,68 aves/hora durante el periodo de estudio. Esto se debe a varios individuos de buitre desplazándose por encima del parque. Esto puede deberse a la cercanía del barranco de Alacón, lugar donde anidan y pasan la noche, en su desplazamiento sobre el parque hacia otros lugares.

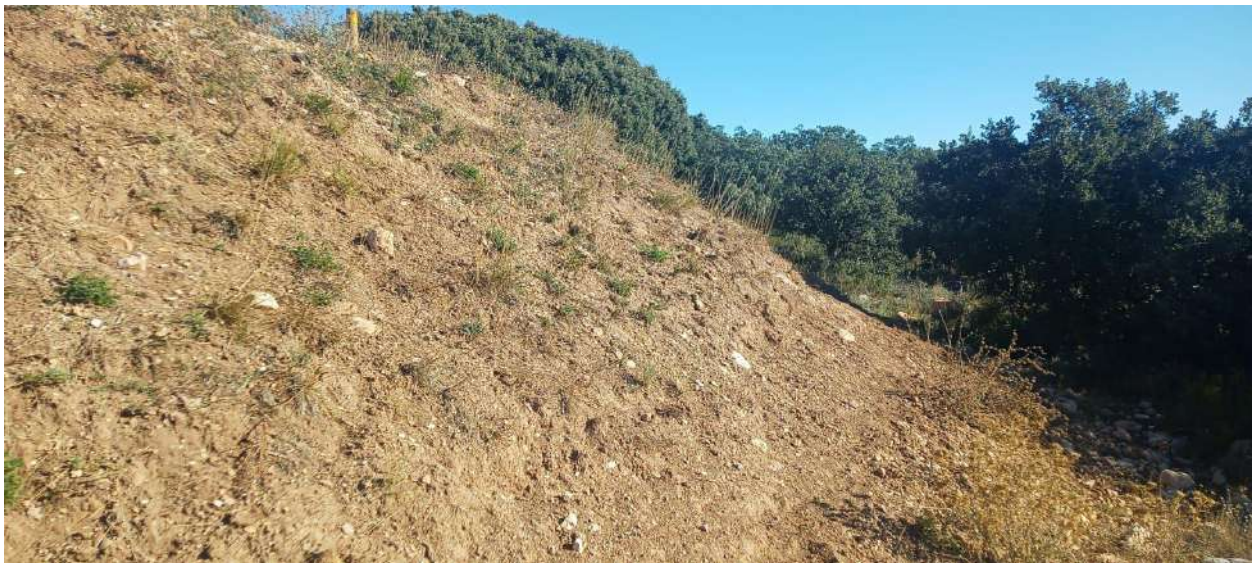
Se detecta una franja en talud de MU-14 situado al Sur del aero con vegetación sin arraigar, a raíz de un pequeño corrimiento superficial. Este proceso no pone en peligro la estabilidad de la plataforma superior ni compromete el futuro arraigo de vegetación, aunque se recomienda su seguimiento a largo plazo.

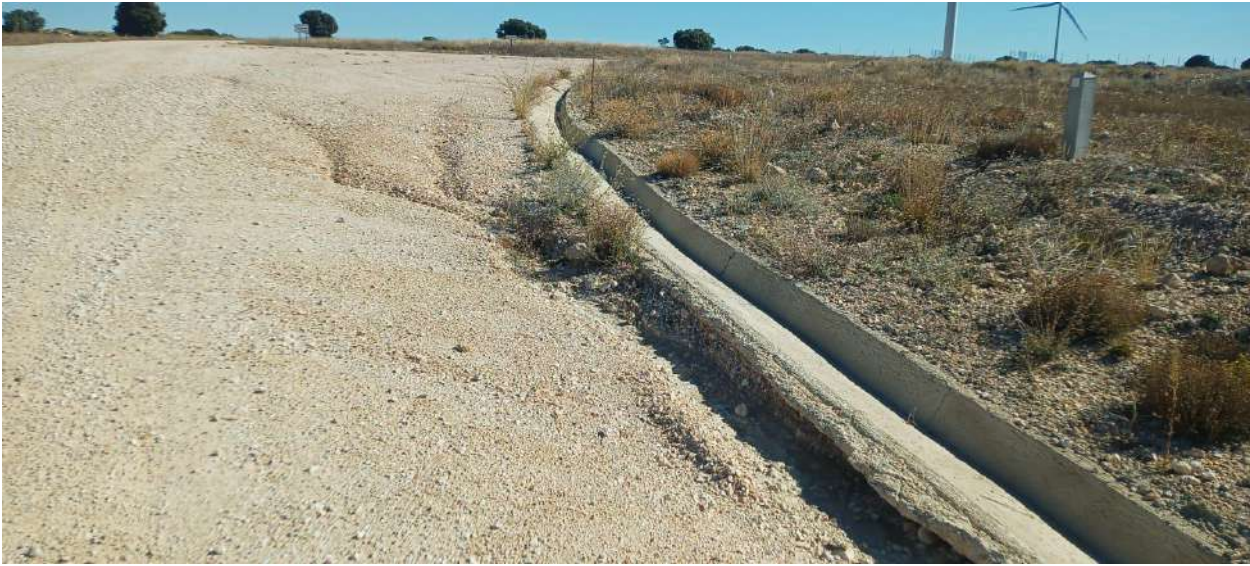
Se mantiene el proceso erosivo paralelo al canal de drenaje entre los aeros MU-05 y MU-06 (691321/4552124), que se ha ampliado ligeramente. Aunque no supone un problema para el paso a vehículos y el vial es ancho en este punto, sí queda expuesto el borde del canal de drenaje de cemento. Se muestra en la fotografía inferior.

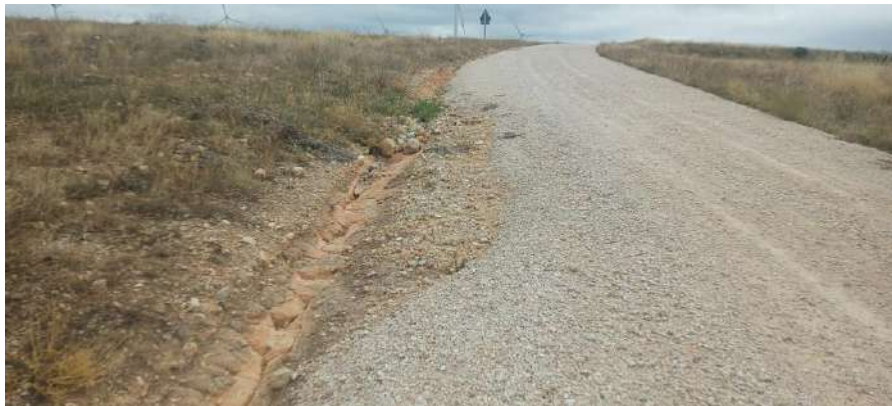
Aparece una erosión paralela al drenaje que sigue al vial hacia MU-02, que se muestra en la fotografía inferior. Esta erosión se venía reportando en informes anteriores y se ha ampliado de nuevo por efecto de las lluvias durante el presente cuatrimestre debido a que en la parte superior hay un acceso a un cultivo, que desvía el agua del canal de drenaje sobre el vial. Este proceso no afecta al paso de vehículos, ya que sólo afecta a una pequeña porción lateral del vial.

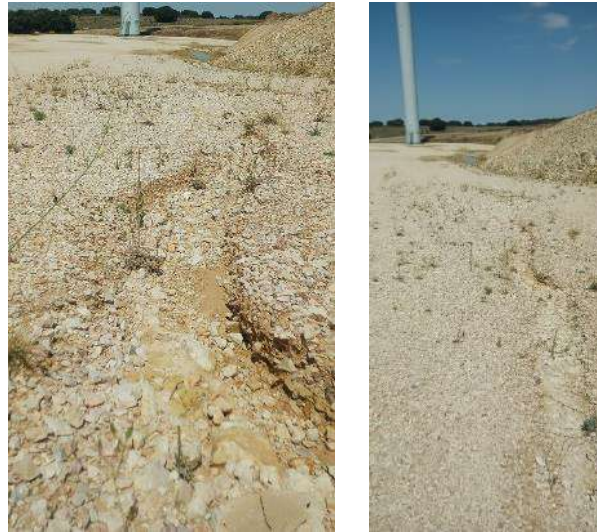
Se detectó una cárcava en la plataforma de MU-02 en el presente cuatrimestre, y permanece sin cambios, en el desnivel que se produce en la entrada a la plataforma, y que se muestra en las fotografías inferiores. Esta cárcava no obstruye ni dificulta el paso de vehículos.

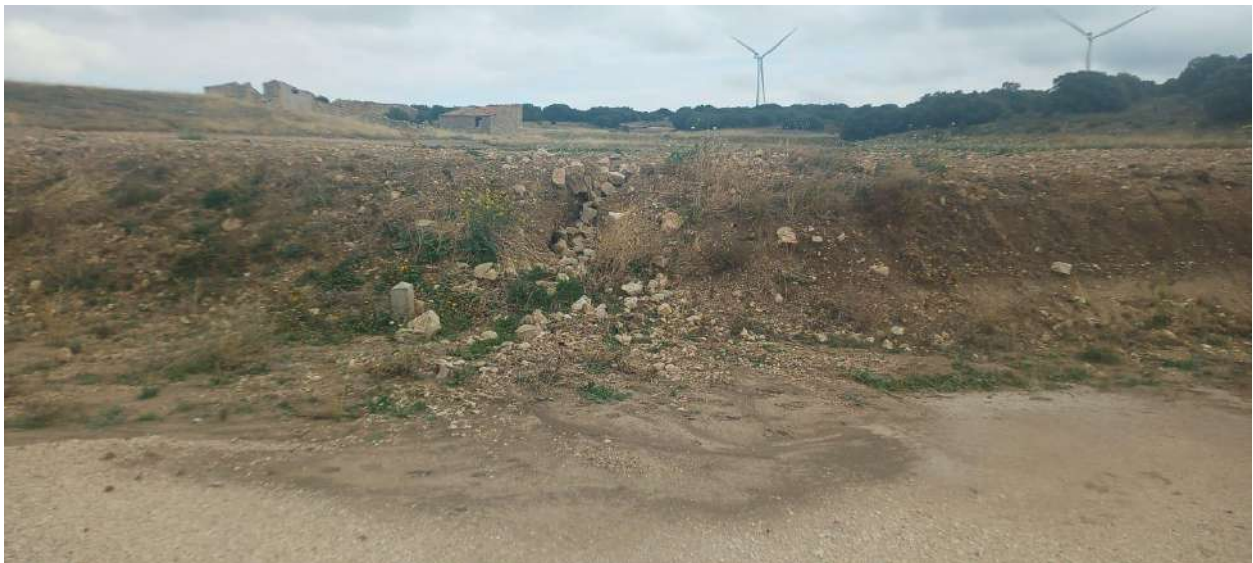
Durante este último cuatrimestre se ha detectado una pequeña cárcava en un talud de MU-02. En la parte superior del talud hay un campo de cultivo, y tras una temporada de lluvias se detectó una cárcava, junto con una pequeña colada sedimentaria procedente del cultivo. Se muestra en la fotografía inferior.

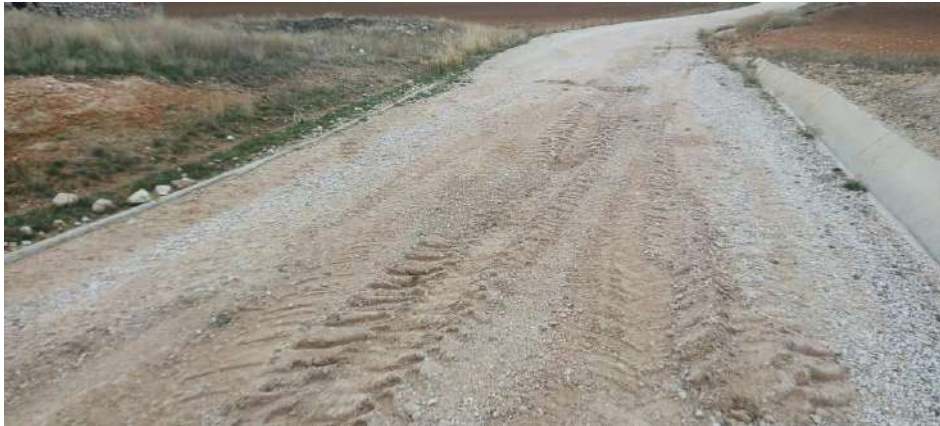
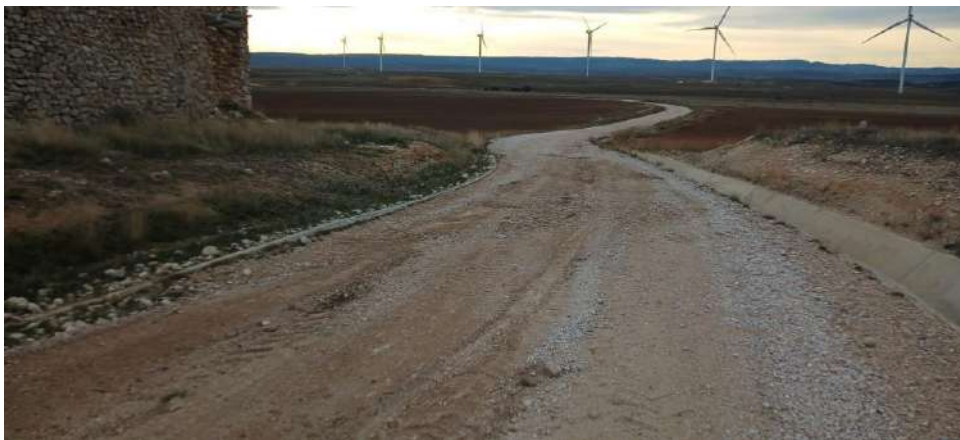
También es de destacar una cárcava que afectaba al vial en su acceso a los aerogeneradores MU-05 y siguientes, que recorría el vial de forma transversal. Esta cárcava llegaba a suponer una molestia a la hora de atravesar el vial por su situación y profundidad, y se agravaba tras cada periodo de lluvias. Esta cárcava fue colmatada y aplanada, y ya no supone un problema, tal y como se muestra en las dos fotografías inferiores.

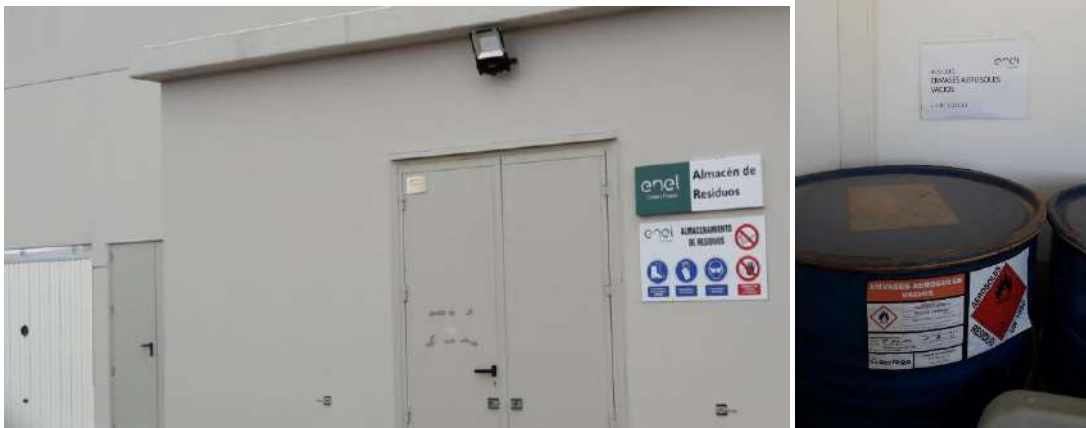
Punto limpio habilitado en la subestación Ventavieja para los parques eólicos de Muniesa, San Pedro de Alacón y Farlán

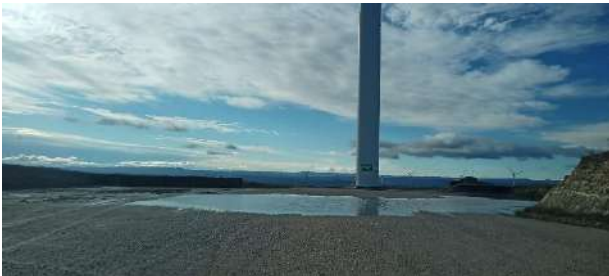
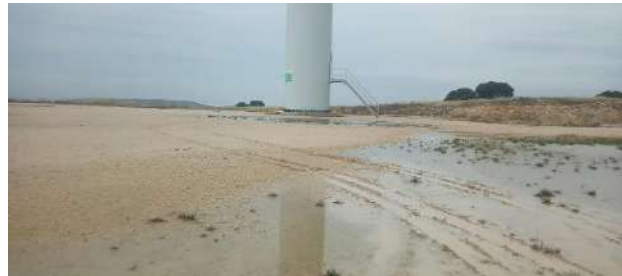
Aunque se han detectado charcos en varias plataformas tras las lluvias, han sido de escasa importancia y han desaparecido a los pocos días. En ningún momento han supuesto un problema para la circulación de vehículos o para el desarrollo de la actividad normal del Parque (fotografía inferior izquierda MU-10, inferior derecha MU-05).

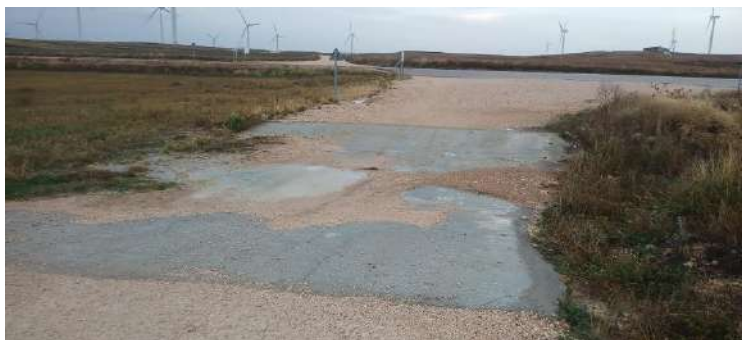
Vado de acceso a los aerog MU-10 a MU-14 parcialmente colmatado por colada sedimentaria del cultivo colindante tras las lluvias. No se obstruye el paso a vehículos ni supone un problema para la circulación

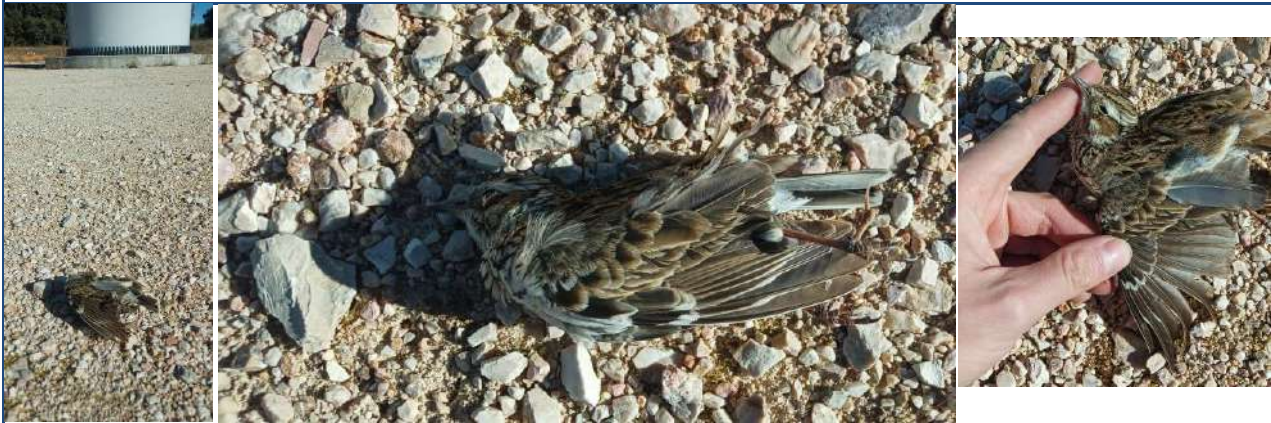
Instalación	Muniesa	Empresa	TIM LINUM
	Nº de ficha	1	Fecha hallazgo	03/02/2022
Especie	Nombre científico	<i>Lullula arborea</i>	Nombre común	Totavía
Categoría de protección	CNEA	Li	Catálogo Aragón	NC
Características del siniestro	Edad	Adulto	Sexo	
Localización	Aero más próximo	MU-08	Distancia	13 metros
Coordenadas	UTM X	691916	UTM Y	4552952
Ficha de visita	20220129_PE MUN_V02			
Descripción de los restos	Blando, semirrígido y sin heridas.			
Tiempo estimado desde la muerte (días)	2 días			
Descripción del entorno	Zona de plataforma, próximo al aerogenerador.			
Descripción de las actuaciones realizadas tras el hallazgo	No se manipulan los restos y se comunica al APN.			
Observaciones

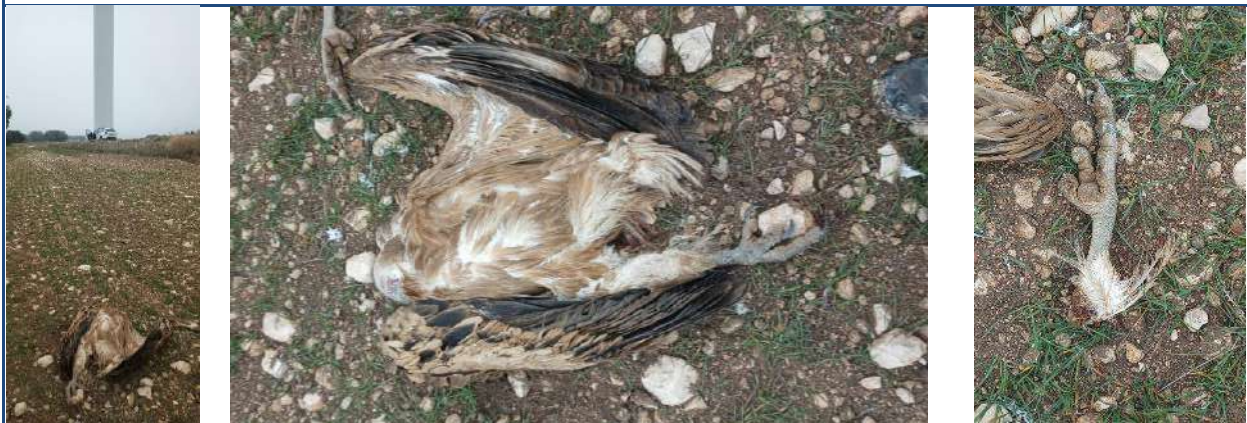
Instalación	Muniesa	Empresa	TIM LINUM
	Nº de ficha	4	Fecha hallazgo	16/03/2022
Especie	Nombre científico	<i>Gyps fulvus</i>	Nombre común	Buitre leonado
Categoría de protección	CNEA	Li	Catálogo Aragón	NC
Características del siniestro	Edad	Adulto	Sexo	
Localización	Aero más próximo	MU-13	Distancia	66 metros
Coordenadas	UTM X	692514	UTM Y	4551587
Ficha de visita	20220316_PE MUN_V06			
Descripción de los restos	Blando, con una pata seccionada.			
Tiempo estimado desde la muerte (días)	3 días			
Descripción del entorno	Campo de cultivo anejo a la plataforma.			
Descripción de las actuaciones realizadas tras el hallazgo	Se traslada al congelador de la subestación.			
Observaciones

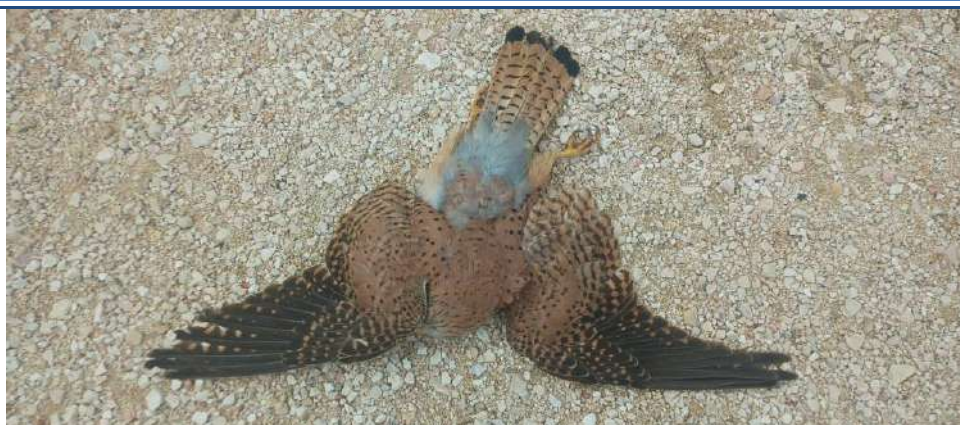
Instalación	Muniesa	Empresa	TIM LINUM
	Nº de ficha	7	Fecha hallazgo	22/04/2022
Especie	Nombre científico	<i>Falco tinnunculus</i>	Nombre común	Cernícalo común
Categoría de protección	CNEA	Li	Catálogo Aragón	NC
Características del siniestro	Edad		Sexo	
Localización	Aero más próximo	MU-01	Distancia	7 metros
Coordenadas	UTM X	690562	UTM Y	4552107
Ficha de visita	20220427_PE MUN_V12			
Descripción de los restos	Reciente, con hormigas.			
Tiempo estimado desde la muerte (días)	2 días			
Descripción del entorno	Zona de plataforma.			
Descripción de las actuaciones realizadas tras el hallazgo	Se traslada al congelador de la subestación.			
Observaciones

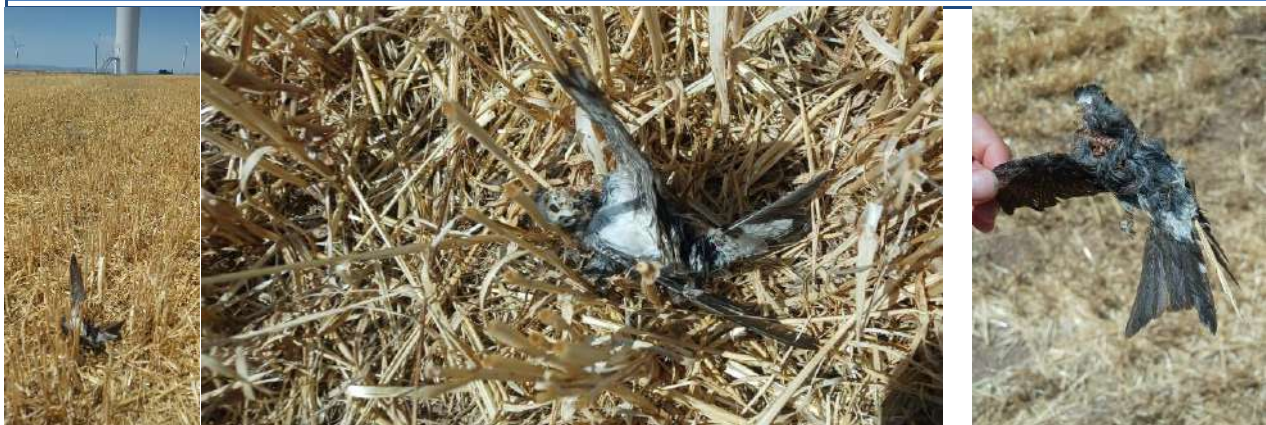
Instalación	Muniesa	Empresa	TIM LINUM
	Nº de ficha	11	Fecha hallazgo	05/08/2022
Especie	Nombre científico	<i>Delichon urbicum</i>	Nombre común	Avión común
Categoría de protección	CNEA	Li	Catálogo Aragón	NC
Características del siniestro	Edad		Sexo	
Localización	Aero más próximo	MU-03	Distancia	66 metros
Coordenadas (30T)	UTM X	690814	UTM Y	4551435
Ficha de visita	20220805_PE MUN_V19			
Descripción de los restos	Carcasa de hueso con las plumas, devorado por insectos necrófagos.			
Tiempo estimado desde la muerte (días)	7-10 días			
Descripción del entorno	Cultivo contiguo a la plataforma del aero.			
Descripción de las actuaciones realizadas tras el hallazgo	Se trasladan los restos al congelador de la SET.			
Observaciones

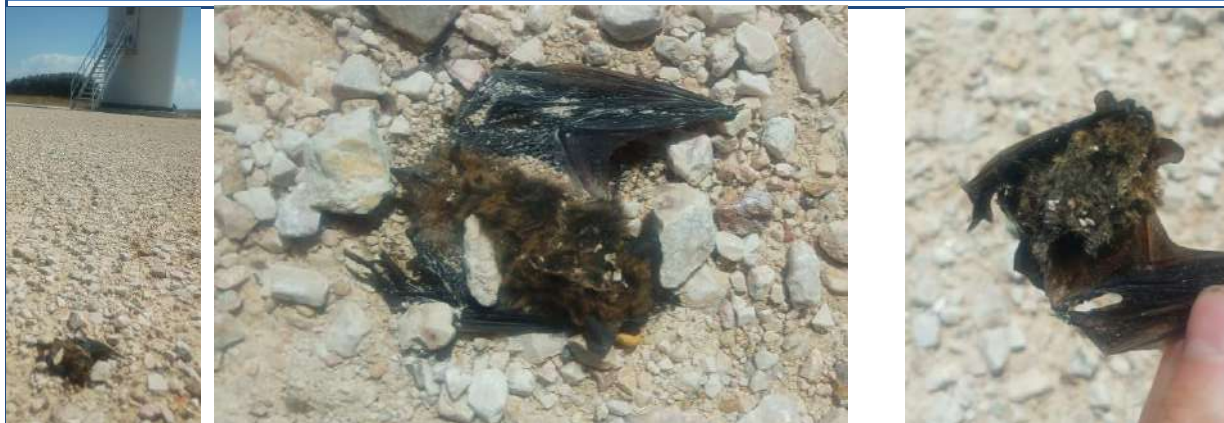
Instalación	Muniesa	Empresa	TIM LINUM
	Nº de ficha	12	Fecha hallazgo	05/08/2022
Especie	Nombre científico	<i>Pipistrellus pipistrellus</i>	Nombre común	Murciélago enano
Categoría de protección	CNEA	Li	Catálogo Aragón	NC
Características del siniestro	Edad		Sexo	
Localización	Aero más próximo	MU-06	Distancia	23 metros
Coordenadas (30T)	UTM X	691679	UTM Y	4552136
Ficha de visita	20220805_PE MUN_V19			
Descripción de los restos	Rígido.			
Tiempo estimado desde la muerte (días)	2-3 días			
Descripción del entorno	Zona de plataforma.			
Descripción de las actuaciones realizadas tras el hallazgo	Se trasladan los restos al congelador de la SET.			
Observaciones

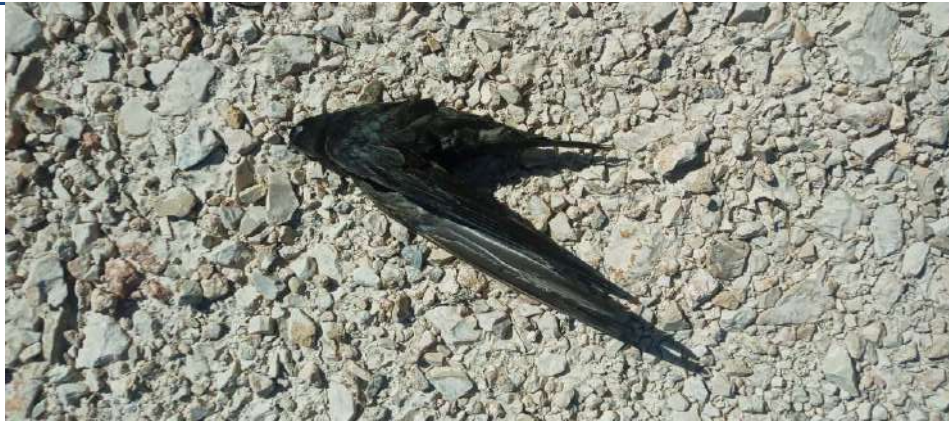
Instalación	Muniesa	Empresa	TIM LINUM
	Nº de ficha	14	Fecha hallazgo	18/08/2022
Especie	Nombre científico	<i>Apus apus</i>	Nombre común	Vencejo común
Categoría de protección	CNEA	Li	Catálogo Aragón	NC
Características del siniestro	Edad		Sexo	
Localización	Aero más próximo	MU-14	Distancia	38 metros
Coordenadas (30T)	UTM X	692738	UTM Y	4551963
Ficha de visita	20220818_PE MUN_V21			
Descripción de los restos	Entero, rígido, con hormigas.			
Tiempo estimado desde la muerte (días)	2 días			
Descripción del entorno	Zona de plataforma.			
Descripción de las actuaciones realizadas tras el hallazgo	Se trasladan los restos al congelador de la SET.			
Observaciones

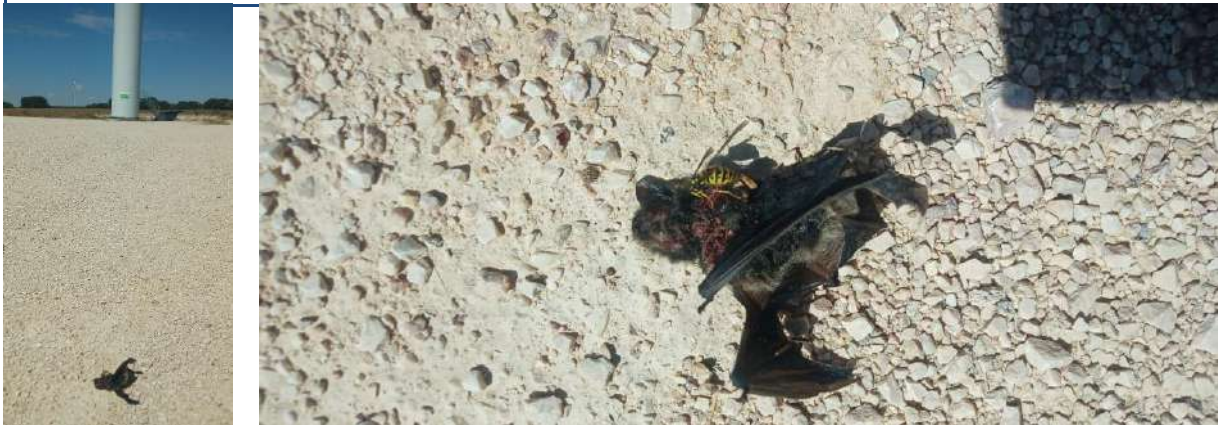
#### Fotografías

Instalación	Muniesa	Empresa	TIM LINUM
	Nº de ficha	15	Fecha hallazgo	02/09/2022
Especie	Nombre científico	<i>Hypsugo savii</i>	Nombre común	Murciélago montaño
Categoría de protección	CNEA	Li	Catálogo Aragón	NC
Características del siniestro	Edad		Sexo	
Localización	Aero más próximo	MU-13	Distancia	53 metros
Coordenadas (30T)	UTM X	692554	UTM Y	4551591
Ficha de visita	20220902_PE MUN_V23			
Descripción de los restos	Entero, rígido, con insectos.			
Tiempo estimado desde la muerte (días)	1 día			
Descripción del entorno	Zona de plataforma.			
Descripción de las actuaciones realizadas tras el hallazgo	Se trasladan los restos al congelador de la SET.			
Observaciones

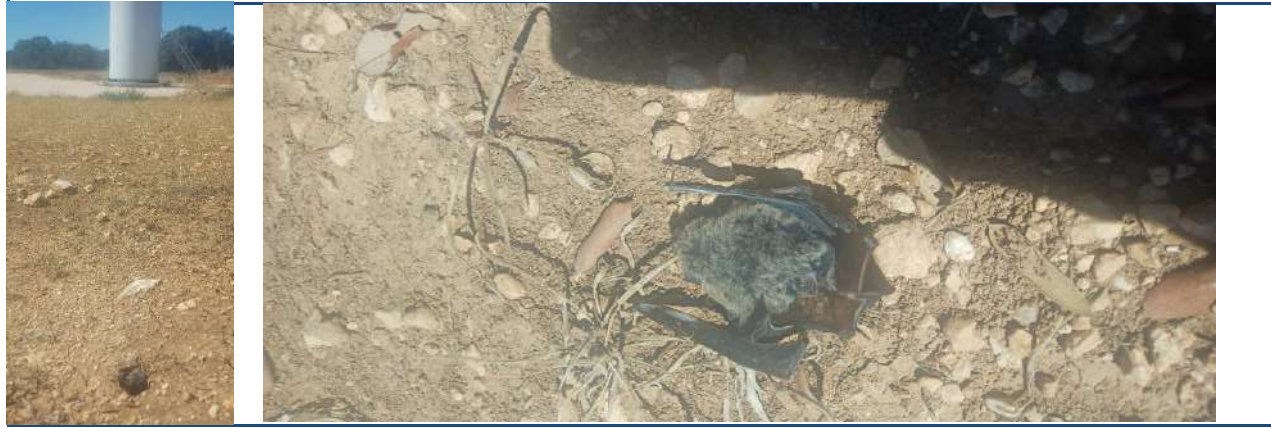
**Fotografías**

Instalación	Muniesa	Empresa	TIM LINUM
	Nº de ficha	16	Fecha hallazgo	06/09/2022
Especie	Nombre científico	<i>Pipistrellus kuhlii</i>	Nombre común	Murciélago de borde claro
Categoría de protección	CNEA	Li	Catálogo Aragón	NC
Características del siniestro	Edad		Sexo	
Localización	Aero más próximo	MU-08	Distancia	26 metros
Coordenadas (30T)	UTM X	691945	UTM Y	4552972
Ficha de visita	20220906_PE MUN_V24			
Descripción de los restos	Entero, blando.			
Tiempo estimado desde la muerte (días)	1 día			
Descripción del entorno	Zona de vegetación abierta.			
Descripción de las actuaciones realizadas tras el hallazgo	Se trasladan los restos al congelador de la SET.			
Observaciones

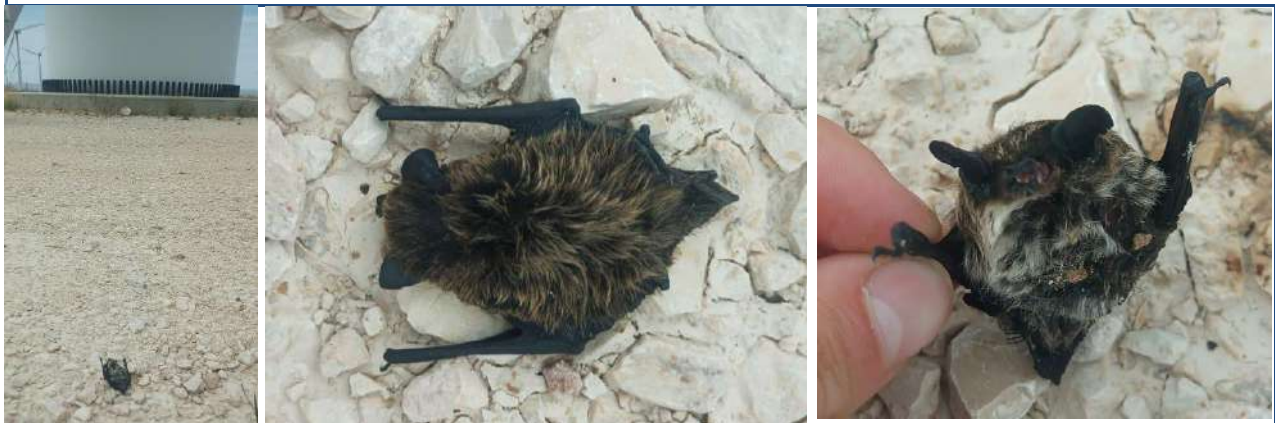
### Fotografías

Instalación	Muniesa	Empresa	TIM LINUM
	Nº de ficha	17	Fecha hallazgo	12/09/2022

Especie	Nombre científico	<i>Hypsugo savii</i>	Nombre común	Murciélago montaño
Categoría de protección	CNEA	Li	Catálogo Aragón	NC
Características del siniestro	Edad		Sexo	
Localización	Aero más próximo	MU-05	Distancia	3 metros
Coordenadas (30T)	UTM X	691197	UTM Y	4552044
Ficha de visita	20220906_PE MUN_V24			
Descripción de los restos	Entero, rígido.

Tiempo estimado desde la muerte (días)	2 días
--	--------

Descripción del entorno	Zona de plataforma.
-------------------------	---------------------

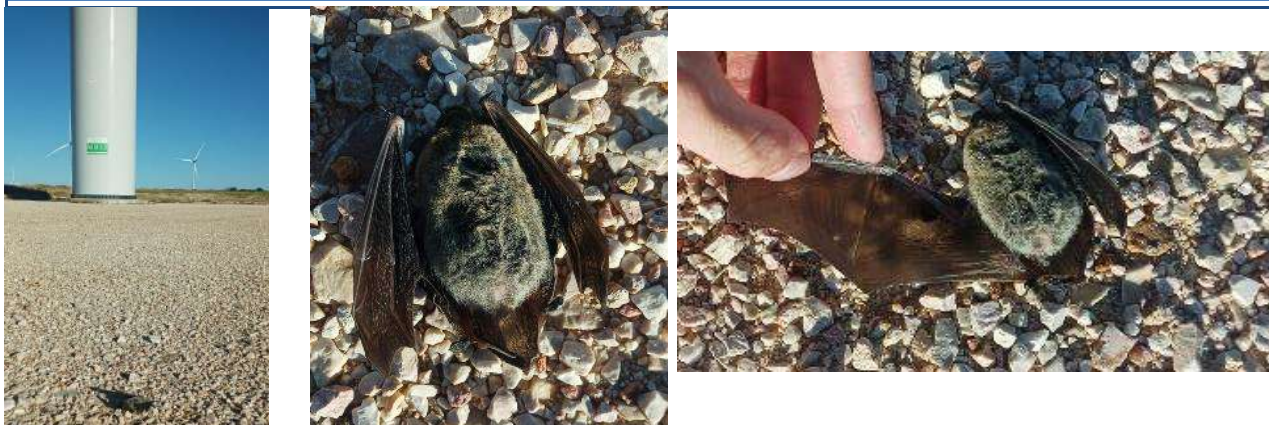
#### Fotografías

Instalación	Muniesa	Empresa	TIM LINUM
	Nº de ficha	18	Fecha hallazgo	14/10/2022
Especie	Nombre científico	<i>Hypsugo savii</i>	Nombre común	Murciélago montañoero
Categoría de protección	CNEA	Li	Catálogo Aragón	NC
Características del siniestro	Edad		Sexo	H
Localización	Aero más próximo	MU-12	Distancia	36 metros
Coordenadas (30T)	UTM X	692361	UTM Y	4551271
Ficha de visita	20221014_PE MUN_V29			
Descripción de los restos	Entero, blando, con parásitos externos aún en el cuerpo.			
Tiempo estimado desde la muerte (días)	1 día			
Descripción del entorno	Zona de plataforma.			
Descripción de las actuaciones realizadas tras el hallazgo	Se trasladan los restos al congelador de la SET.			
Observaciones

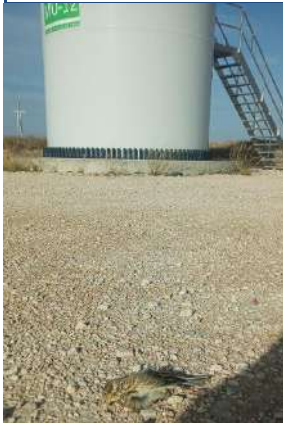
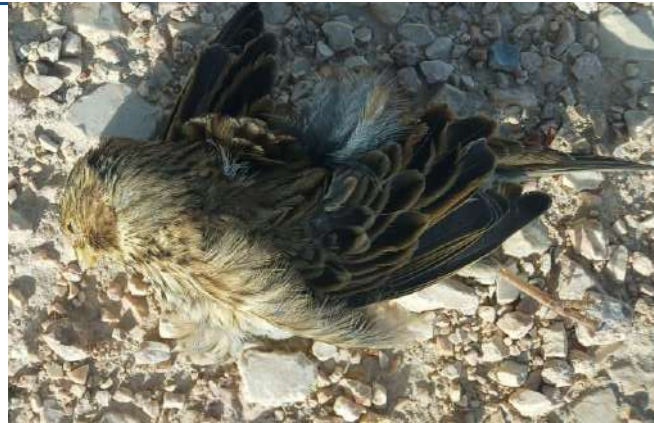
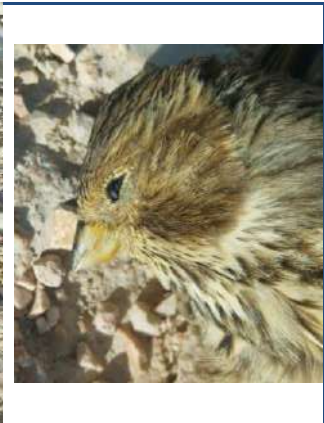
**Fotografías**

Instalación	Muniesa	Empresa	TIM LINUM
	Nº de ficha	19	Fecha hallazgo	31/10/2022

Especie	Nombre científico	<i>Emberiza calandra</i>	Nombre común	Triguero
Categoría de protección	CNEA	Li	Catálogo Aragón	NC
Características del siniestro	Edad		Sexo	
Localización	Aero más próximo	MU-12	Distancia	8 metros
Coordenadas (30T)	UTM X	692351	UTM Y	4551296
Ficha de visita	20221031_PE MUN_V32			
Descripción de los restos	Entero, blando, reciente.

Tiempo estimado desde la muerte (días)	1 día
--	-------

Descripción del entorno	Zona de plataforma.
-------------------------	---------------------

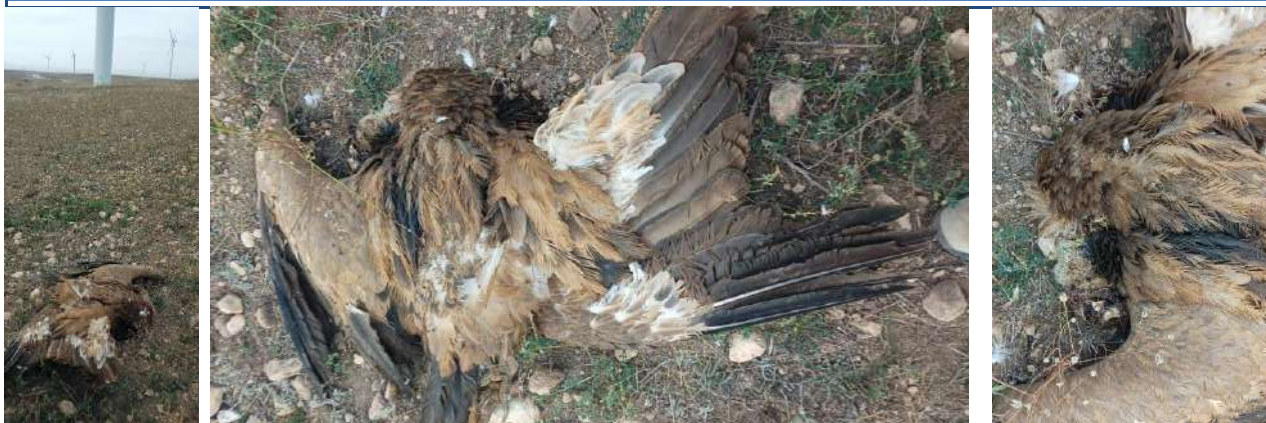
#### Fotografías

Instalación	Muniesa	Empresa	TIM LINUM
	Nº de ficha	20	Fecha hallazgo	31/10/2022
Especie	Nombre científico	<i>Gyps fulvus</i>	Nombre común	Buitre leonado
Categoría de protección	CNEA	Li	Catálogo Aragón	NC
Características del siniestro	Edad		Sexo	H
Localización	Aero más próximo	MU-04	Distancia	85 metros
Coordenadas (30T)	UTM X	691360	UTM Y	4551487
Ficha de visita	20221031_PE MUN_V32			
Descripción de los restos	Larvas de mosca numerosas, cabeza cercenada que no se encuentra.			
Tiempo estimado desde la muerte (días)	5 días			
Descripción del entorno	Campo de cultivo.			
Descripción de las actuaciones realizadas tras el hallazgo	Se trasladan los restos al congelador de la SET.			
Observaciones
