**SEGUIMIENTO AMBIENTAL EN FASE DE CONSTRUCCIÓN**

**INFORME MENSUAL 1 AÑO 2**

**PLANTA FOTOVOLTAICA "LOS ARCOS"**

**ANDORRA (TERUEL)**

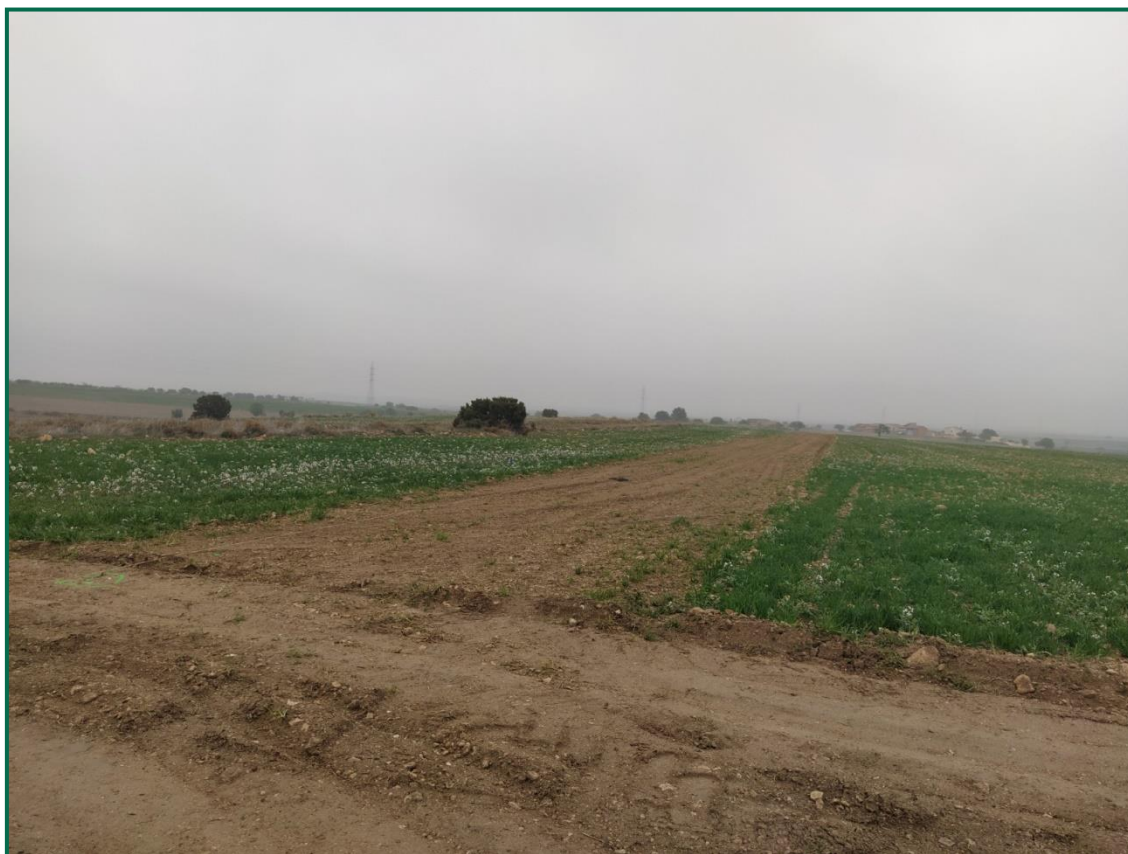
Fotografía 1. Jalonamiento previo.

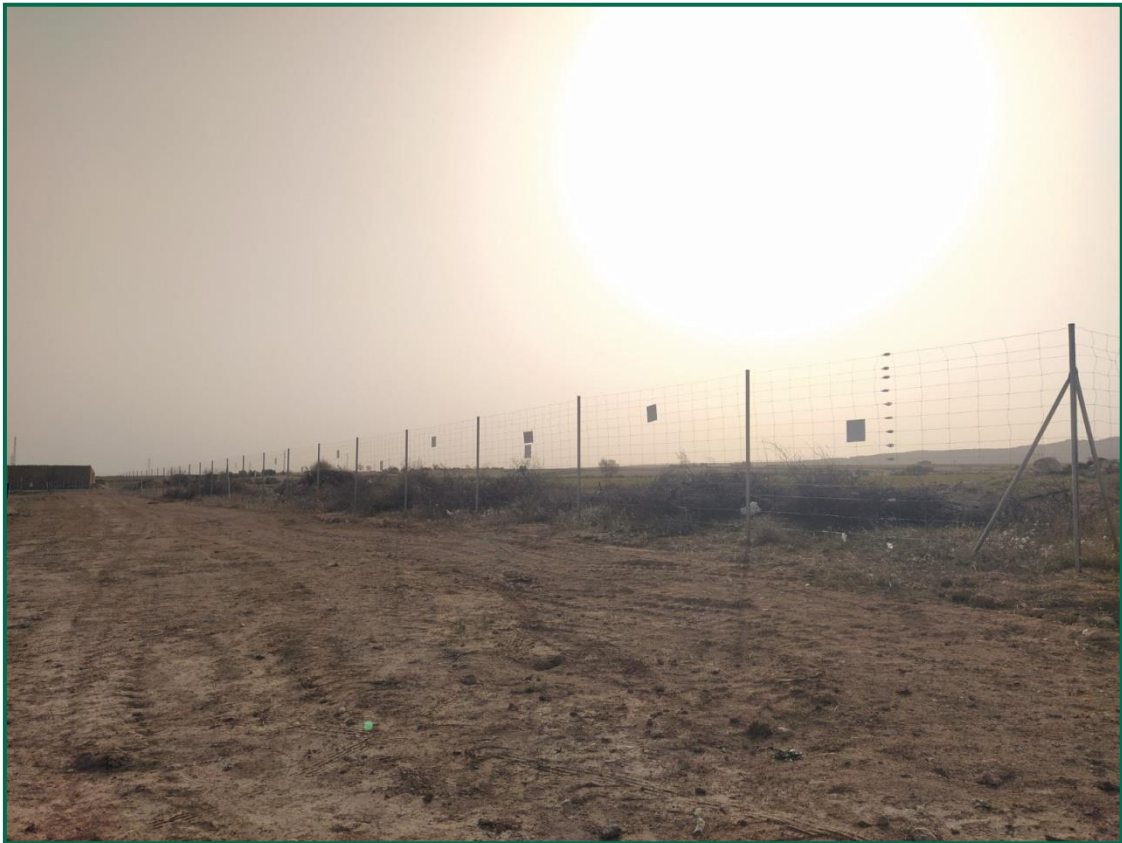
No se realiza el balizamiento de todo el perímetro de la obra ya que se generaría una gran cantidad de residuos de malla de obra o cinta que tiende a romperse y dispersarse por toda la zona. Sí se realizó un jalonamiento del perímetro mediante banderines. La Dirección Ambiental realiza un control visual continuado para comprobar que no se sobrepasan los límites de la zona de ocupación. Actualmente se ha instalado el vallado perimetral.

Fotografía 2. Vallado perimetral

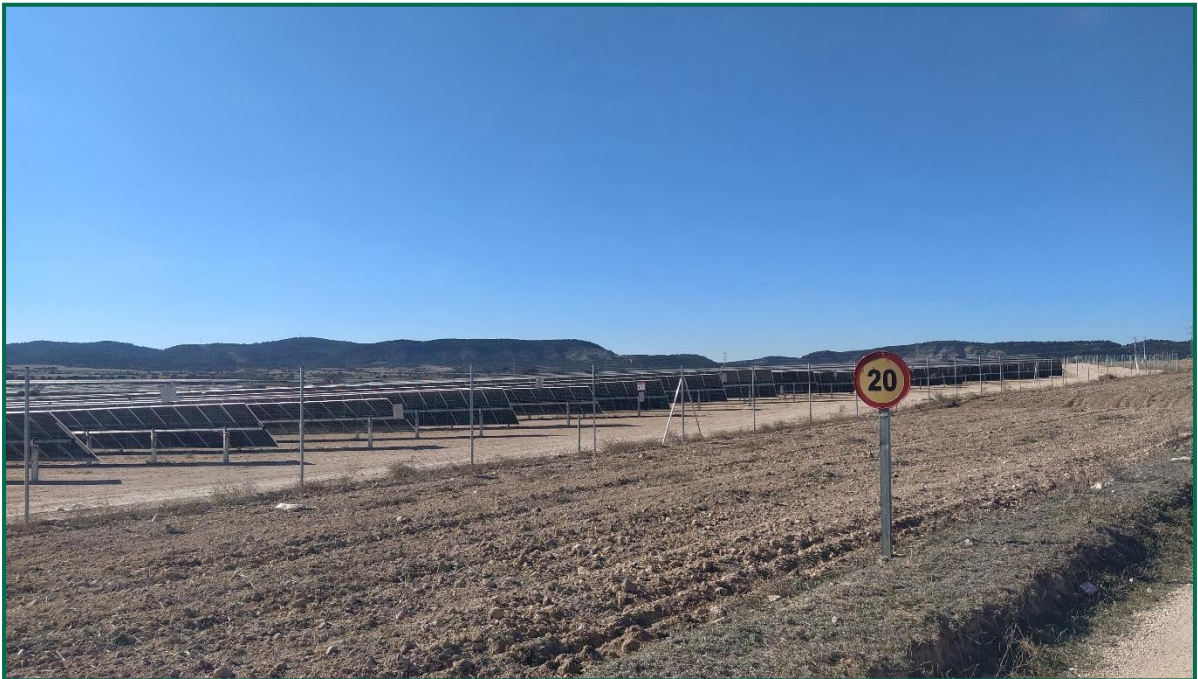
Se restringe de la velocidad de circulación por todo el recorrido de la obra a para minimizar la producción de polvo y se instalan señales que indican esta restricción.

Fotografía 3. Señal de limitación de velocidad.

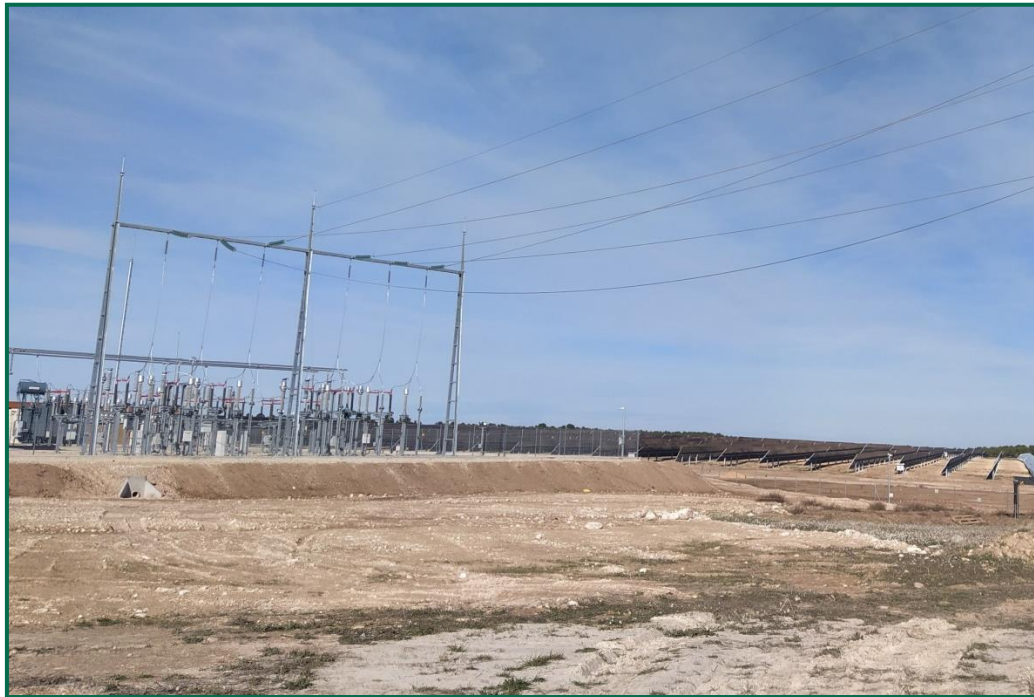
La tierra vegetal retirada durante las obras se acopia en caballones con el objetivo de conservarla correctamente para su posterior uso en la restauración, esta tierra ya se ha extendido en los taludes y zonas perimetrales.

Fotografía 4. Tierra vegetal sobre talud.

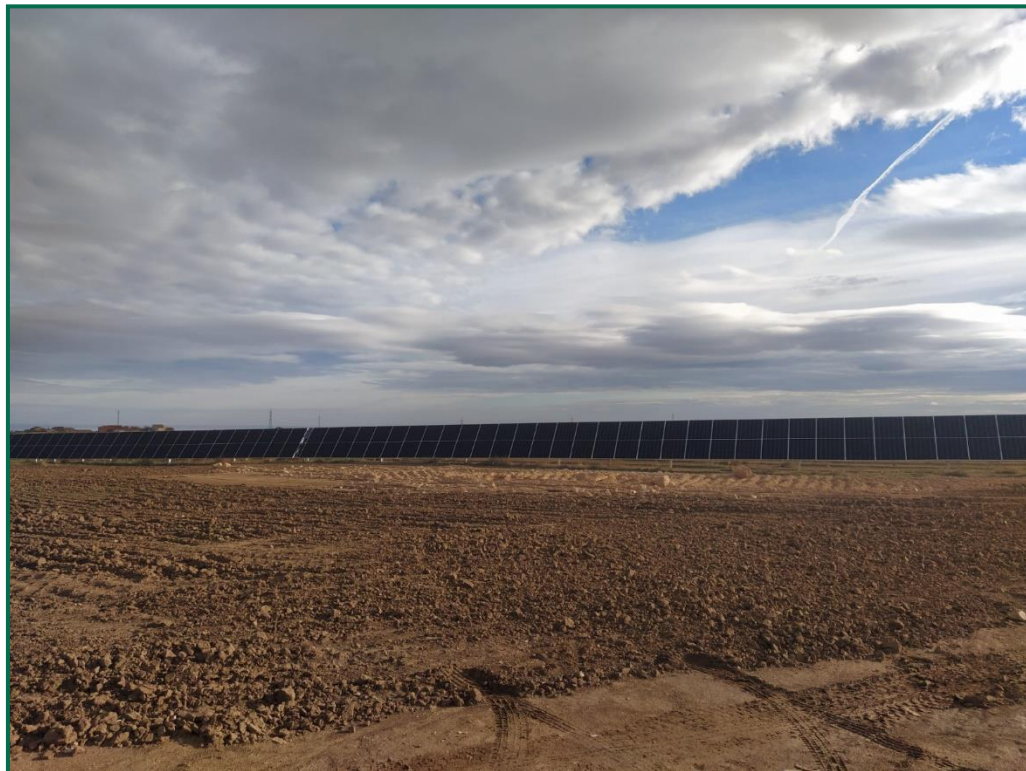
Las zonas de acopio que han sido compactadas en obra, se han descompactado mediante su arado.

Fotografía 5. Zonas descompactadas.

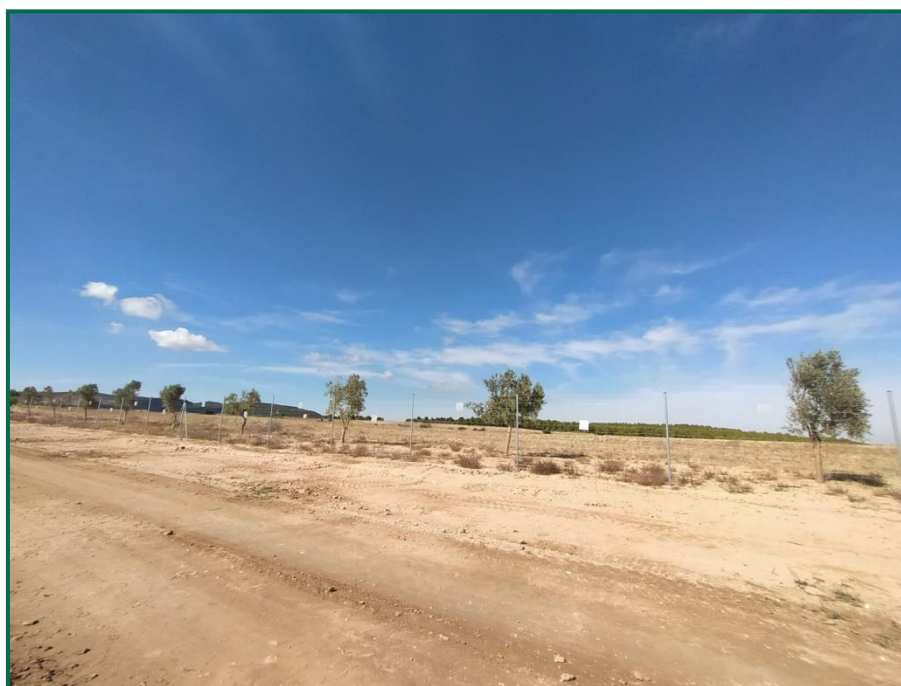
Se reservaron más de 200 olivos de explotaciones interiores de la PFV para su trasplante a la pantalla vegetal perimetral, estos árboles fueron marcados y trasplantados durante el mes de abril. Se han seleccionado ejemplares ya maduros pero jóvenes, con un diámetro de tronco entre 10 y 25 cm aproximadamente, por considerarlos más aptos para el trasplante. Finalmente se han trasplantado 219 ejemplares repartidos por el vallado, con mayor concentración en la mitad norte de este y en la zona junto a la carretera, se han evitado zonas de vía pecuaria y aquellas zonas de menor cota propensas a inundaciones por ser menos aptas para este tipo de árbol.

Fotografía 6. Olivos trasplantados.

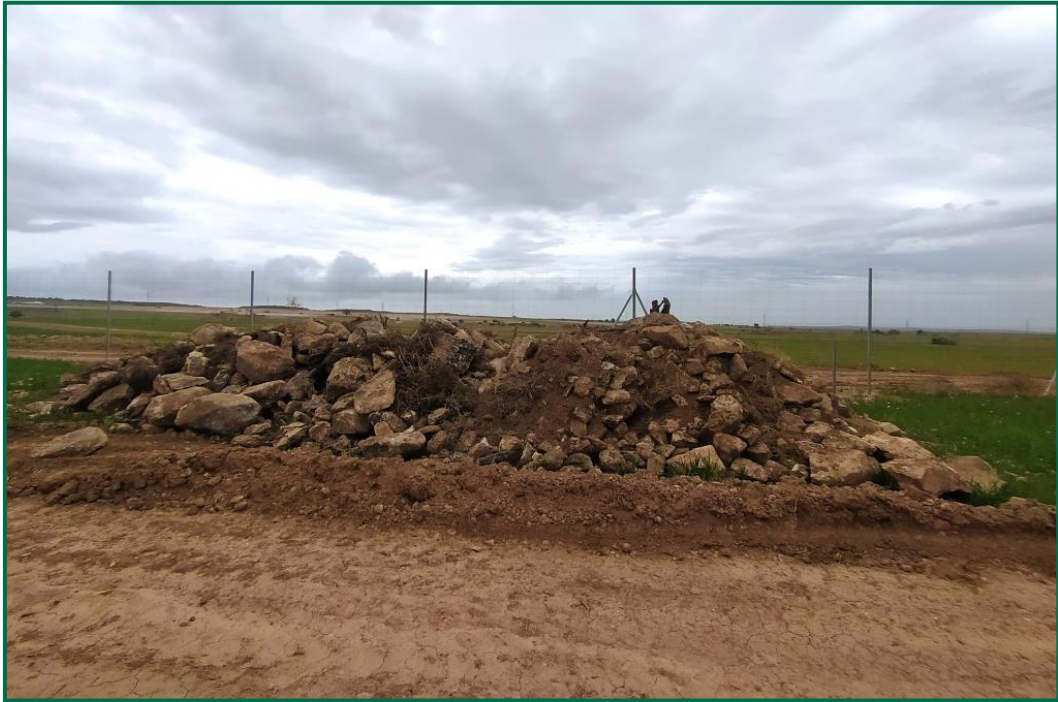
Se han colocado majanos de piedra en el perímetro y en el interior utilizando la piedra extraída en el movimiento de tierras.

Fotografía 7. Majano para reptiles.

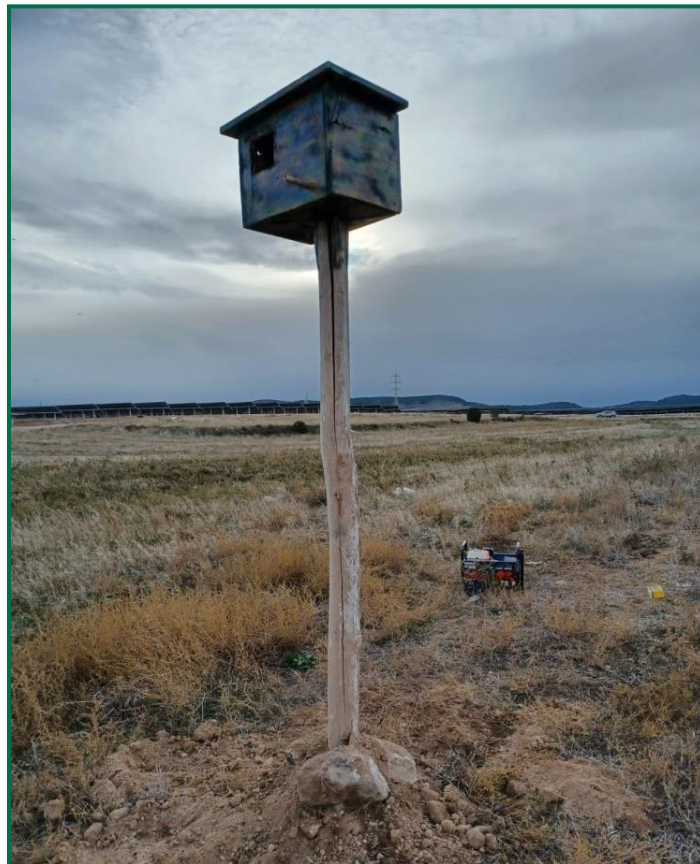
Se ha instalado un hotel de insectos, próximo a la zona donde se realizarán plantaciones, así como 9 postes posaderos para rapaces y dos nidales, que constan de una caja nido sobre un poste de madera.

Fotografía 8. Nidal.

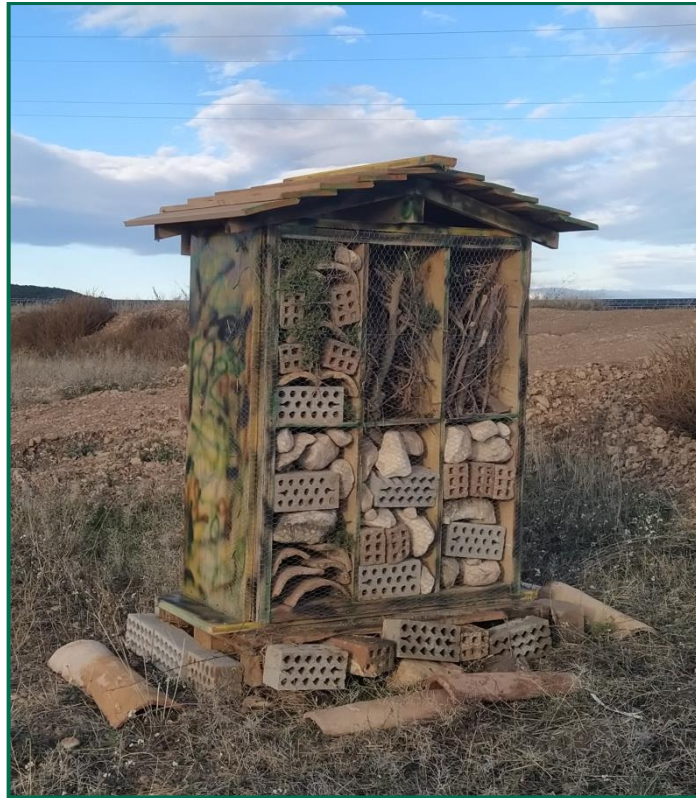
Fotografía 9. Hotel de insectos.

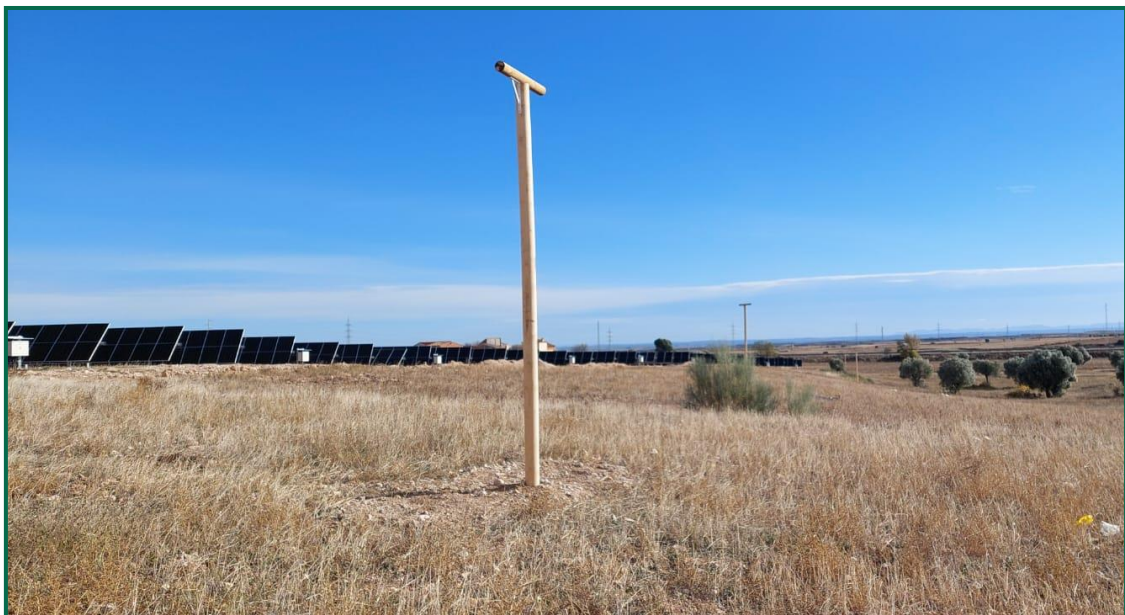
Fotografía 10. Posaderos.

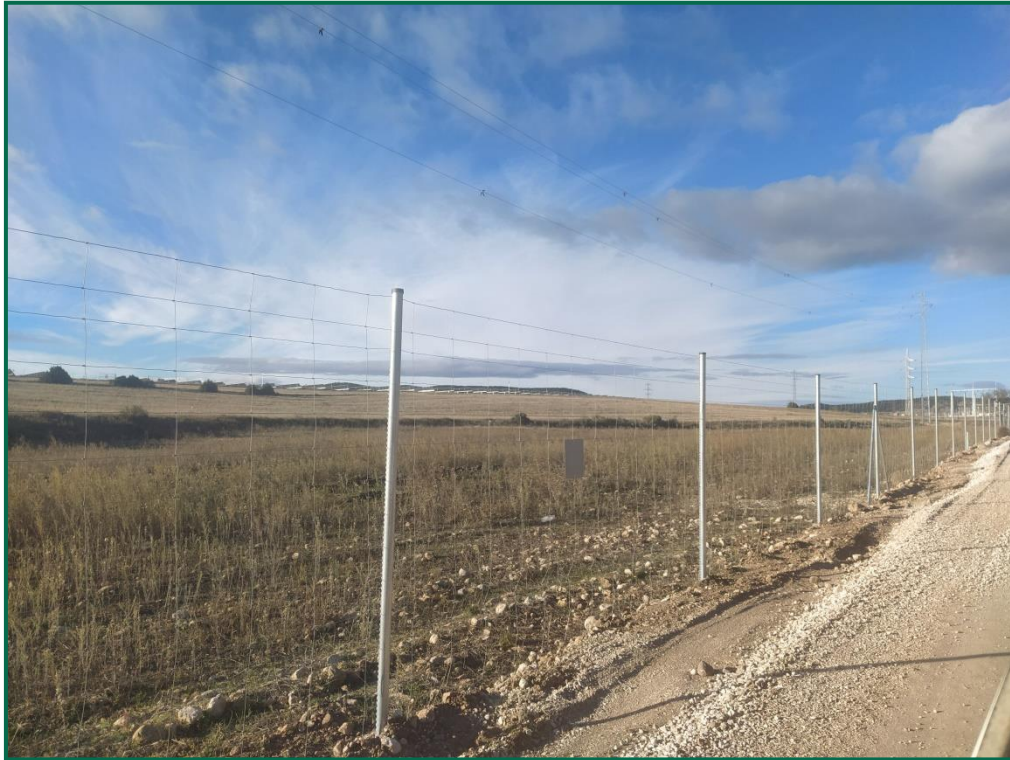
El vallado perimetral se ha instalado utilizando malla cinética y dejando un espacio de al menos 20 cm desde el suelo, se han colocado pasos de fauna cada 50 metros. Ya se han colocado las placas anticolidión, de manera que queda una placa por vano entre postes, colocadas a diferentes alturas unas de otras.

Fotografía 11. Vallado perimetral con placas anticolidión.

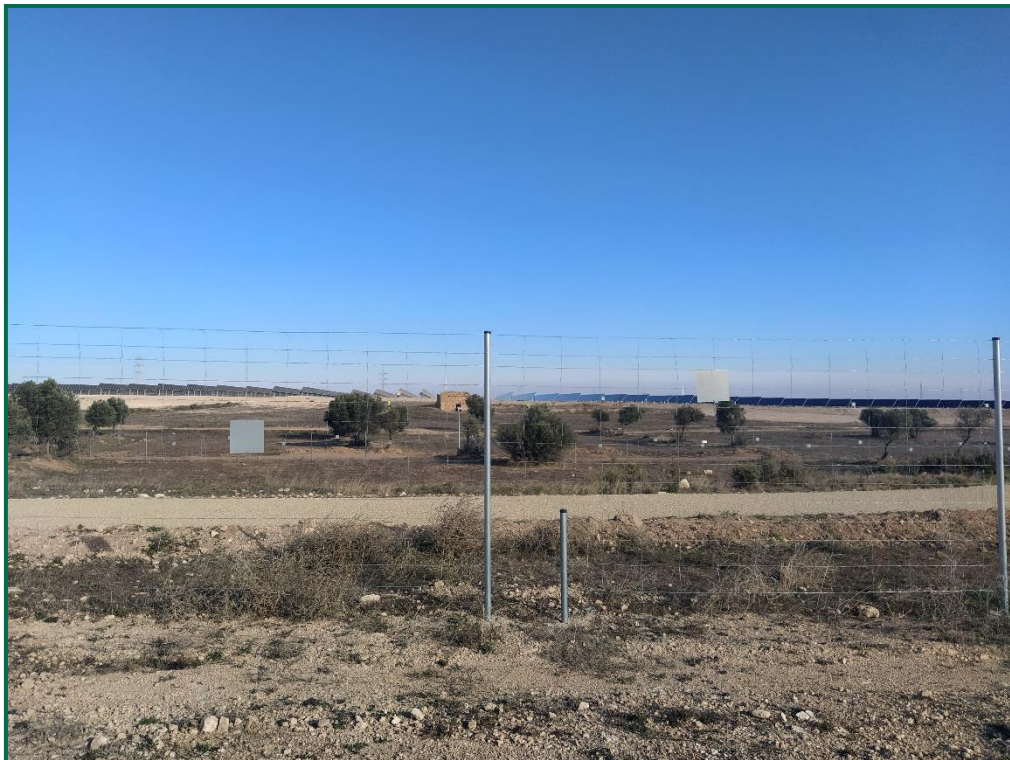
Fotografía 12. Vallado perimetral con paso de fauna.

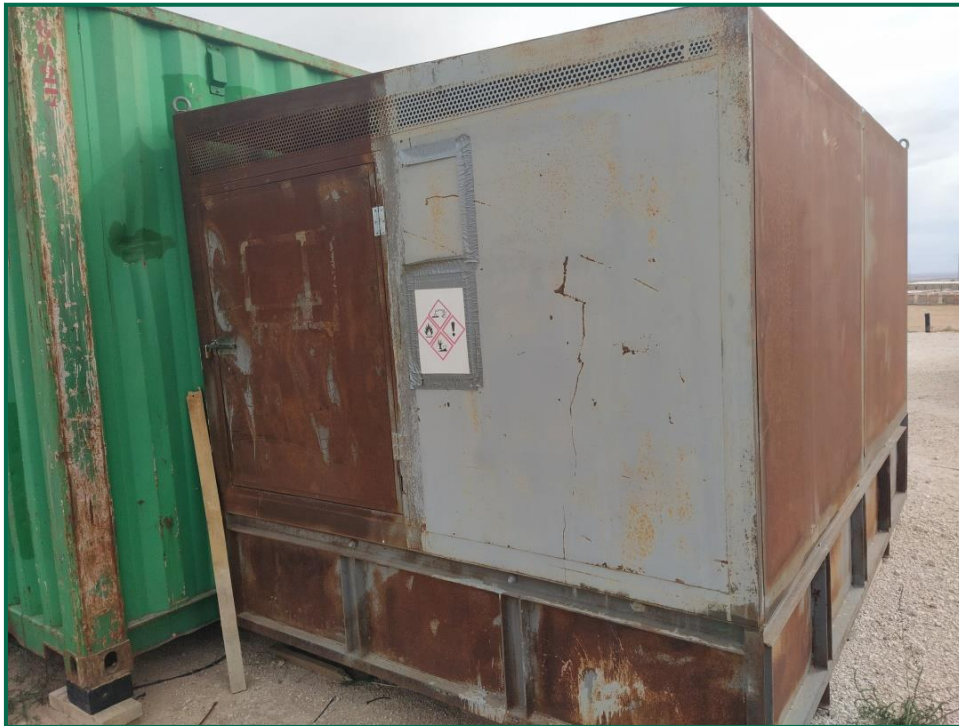
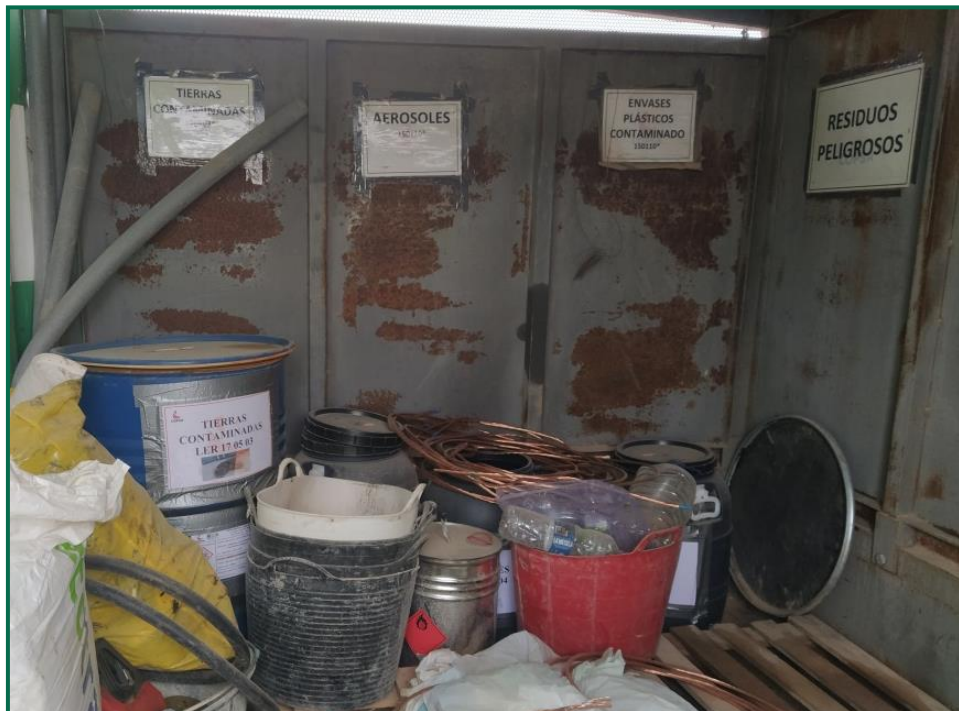
Al comienzo de las obras se preparó un punto limpio para el almacenamiento selectivo y seguro de los residuos peligrosos que se puedan producir. Este punto limpio es un contenedor metálico cerrado, con ventilación, que se ubica junto a una caseta utilizada como almacén, que cuenta con tres bidones para recipientes de sprays y otro para tierras contaminadas.

Fotografía 13. Contenedor residuos peligrosos.

Fotografía 14. Contenedor residuos peligrosos.

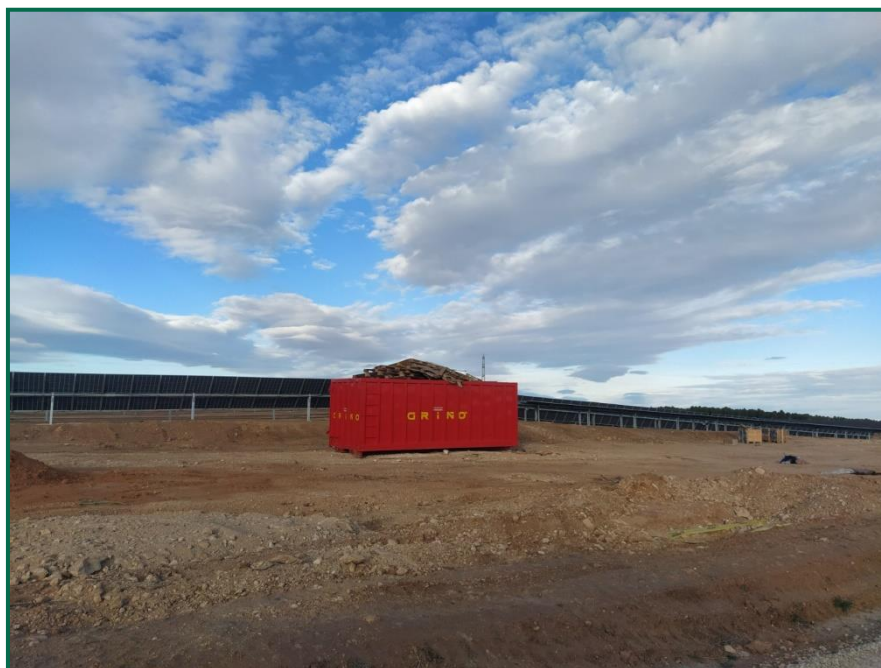
Fotografía 15. Contenedores residuos inertes

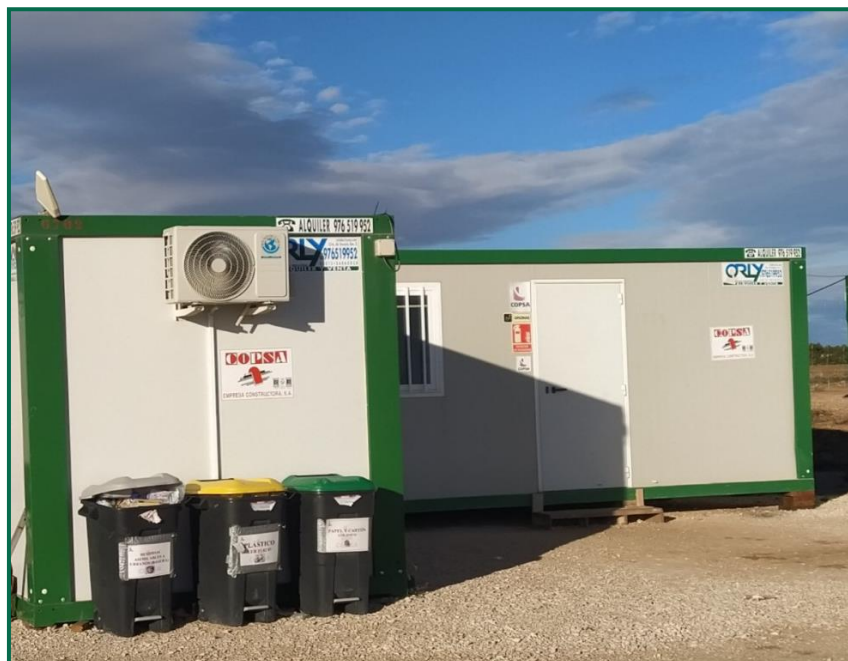
Se han instalado contenedores de gran tamaño para plásticos, y para cartón, durante este mes se han realizado varias recogidas de los residuos que aún permanecían en la obra. En el exterior de las oficinas hay cubos para la separación de papel, envases y asimilable a urbana.

Fotografía 16. Cubos en el exterior de las oficinas.

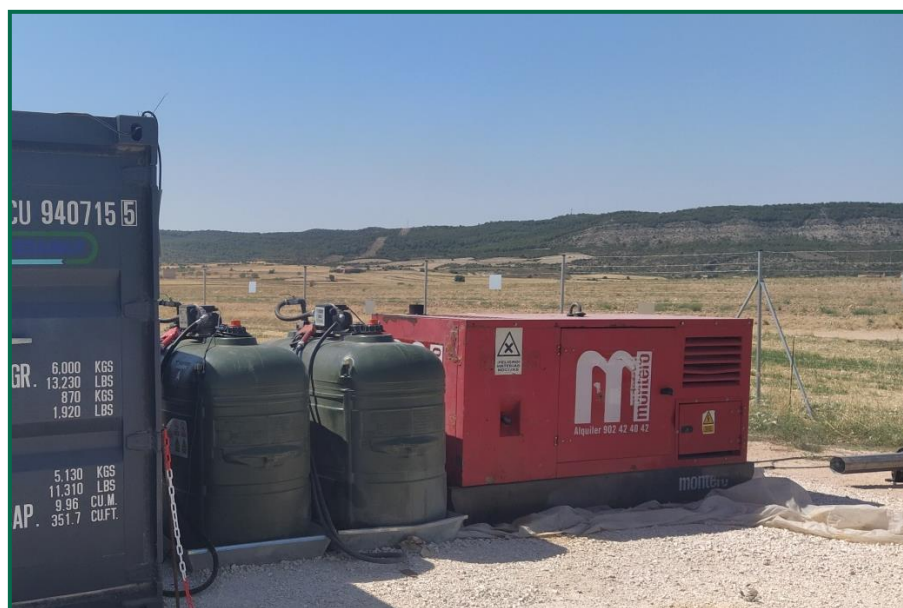
En las visitas a obra realizadas se comprueba la utilización de bandejas de plástico debajo de los grupos electrógenos y envases de combustible para evitar derrames por pérdidas accidentales sobre el terreno.

Fotografía 17. Bandejas para evitar derrames accidentales sobre el terreno.

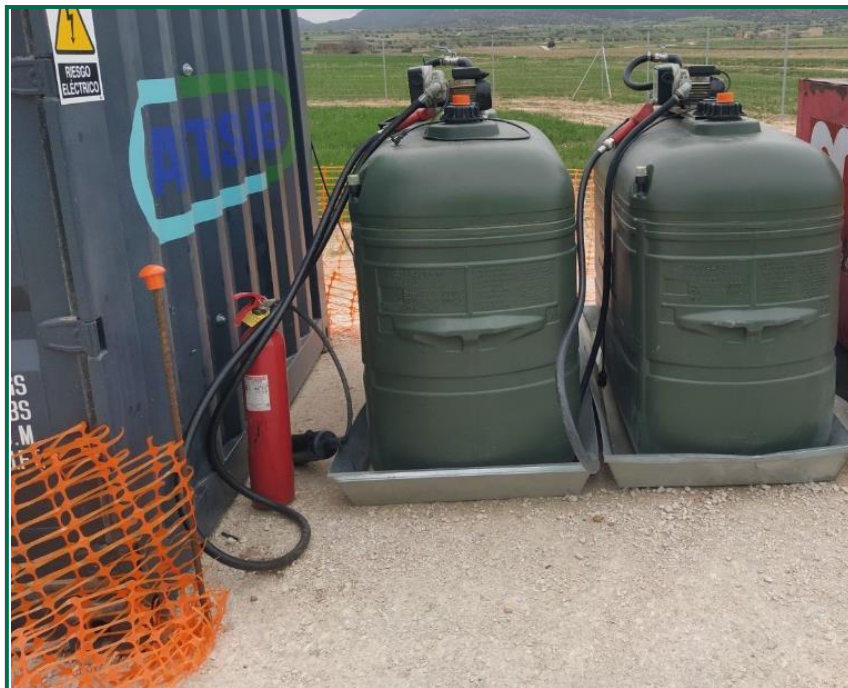
Fotografía 18. Extintor junto a contenedores de combustible.

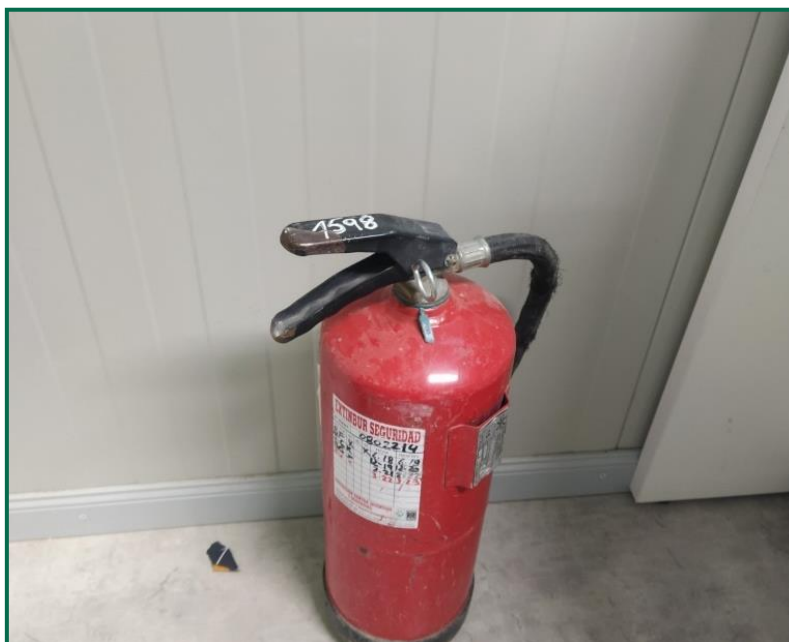
Fotografía 19. Extintor en el interior de las oficinas.
