## PLANTA SOLAR FOTOVOLTAICA

### "VALDOMPERE 3 48.8MWp"

#### Programa de Vigilancia Ambiental

Nombre de la instalación:	<b>FV VALDOMPERE 3</b>
Provincia/s ubicación de la instalación:	<b>ZARAGOZA</b>
Nombre del titular:	<b>ALECTORIS ENERGÍA SOSTENIBLE 12 S.L.</b>
CIF del titular:	<b>B-99.499.642</b>
Nombre de la empresa de vigilancia:	<b>ARGUSTEC S.L.</b>
Tipo de EIA:	<b>ORDINARIA</b>
Informe de FASE de:	<b>CONSTRUCCIÓN</b>
Periodicidad del informe según DIA:	<b>MENSUAL</b>
Año de seguimiento n.º:	<b>AÑO 1</b>
N.º de informe y año de seguimiento	<b>INFORME N.º 4 DEL AÑO 1</b>
Período que recoge el informe:	<b>MAYO 2022</b>

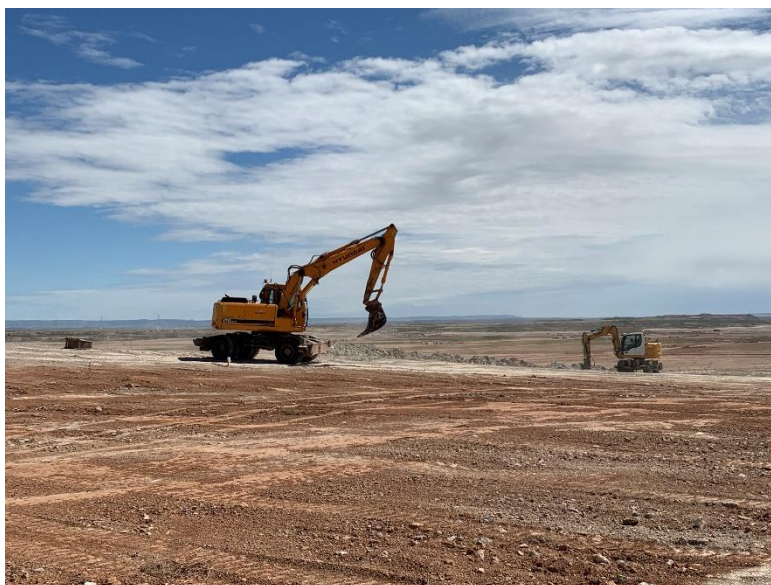
Durante este mes se ha continuado con las labores de movimientos de tierras, apertura de zanjas de la red de media y baja tensión, apertura de viales y de las cimentación de los CT's.

*Figura 2 Movimientos de tierra*

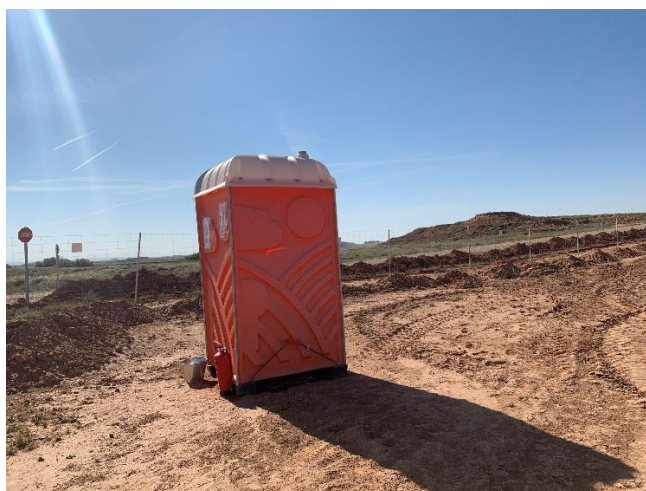
La ejecución de los trabajos no afecta a cauces ni cursos de agua, tanto temporales como permanentes y la gestión de aguas residuales (baños químicos) se realiza correctamente.

*Figura 3 Baño químico*

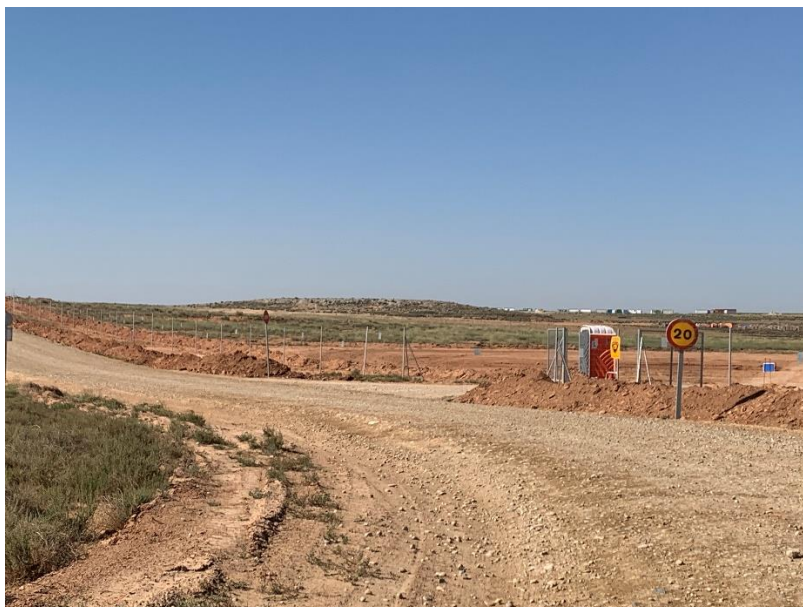
La obra dispone de cuba de agua y se realizan riegos con regularidad. Además, la obra cuenta con un límite de velocidad establecido de 20km/h para reducir de esta forma las emisiones de polvo.

*Figura 4 Señalización en obra*

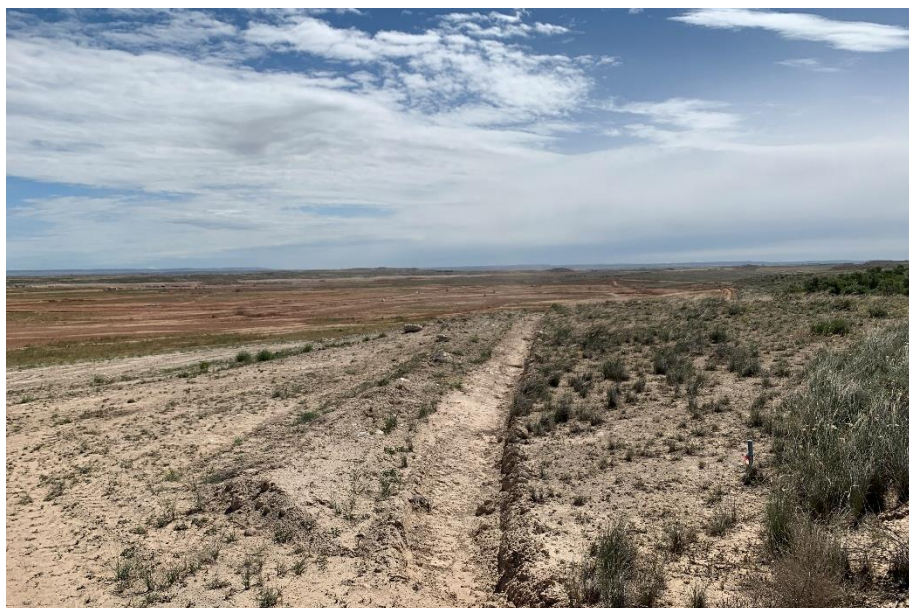
A lo largo de este mes, todavía no se encuentran balizadas todas las zonas de vegetación natural, a lo largo del siguiente mes se comprobará su correcta ejecución.

*Figura 5 Zona de vegetación natural sin balizar*

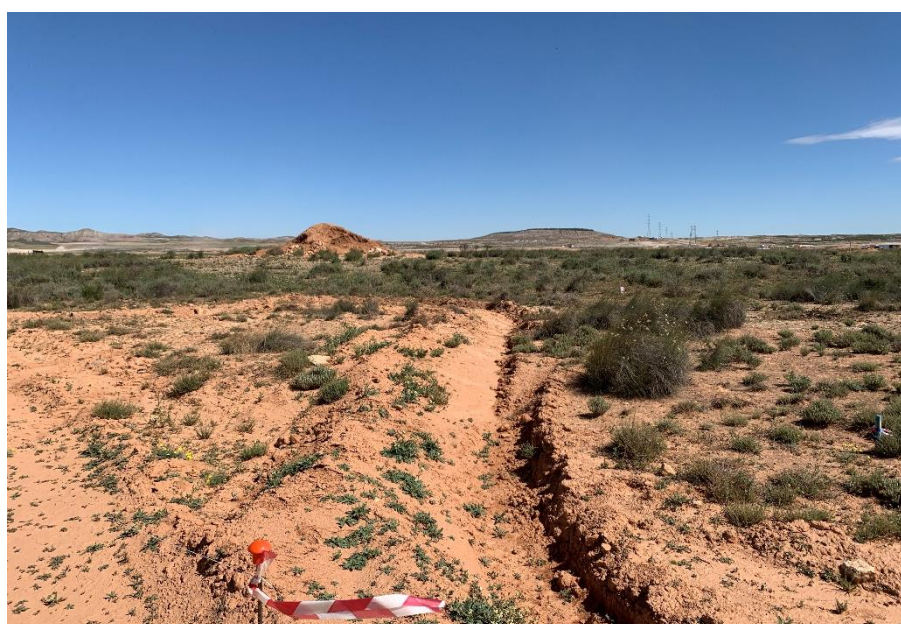
*Figura 6 Balizado de la vegetación natural*

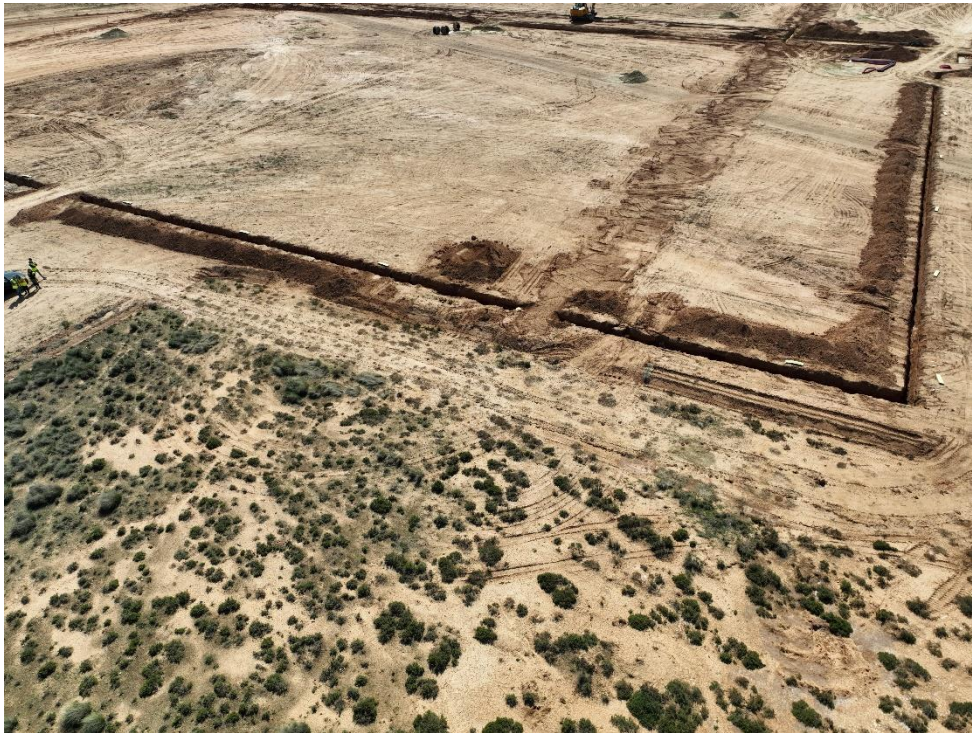
*Figura 7 Afeción a zona de vegetación natural*

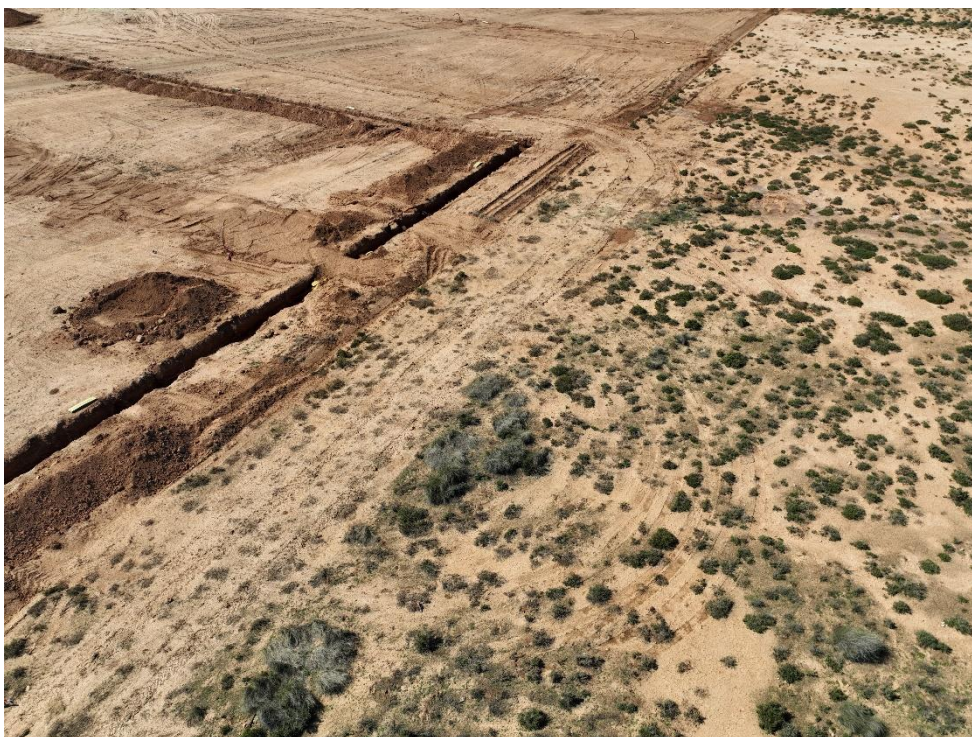
*Figura 8 Afeción a zona de vegetación natural*

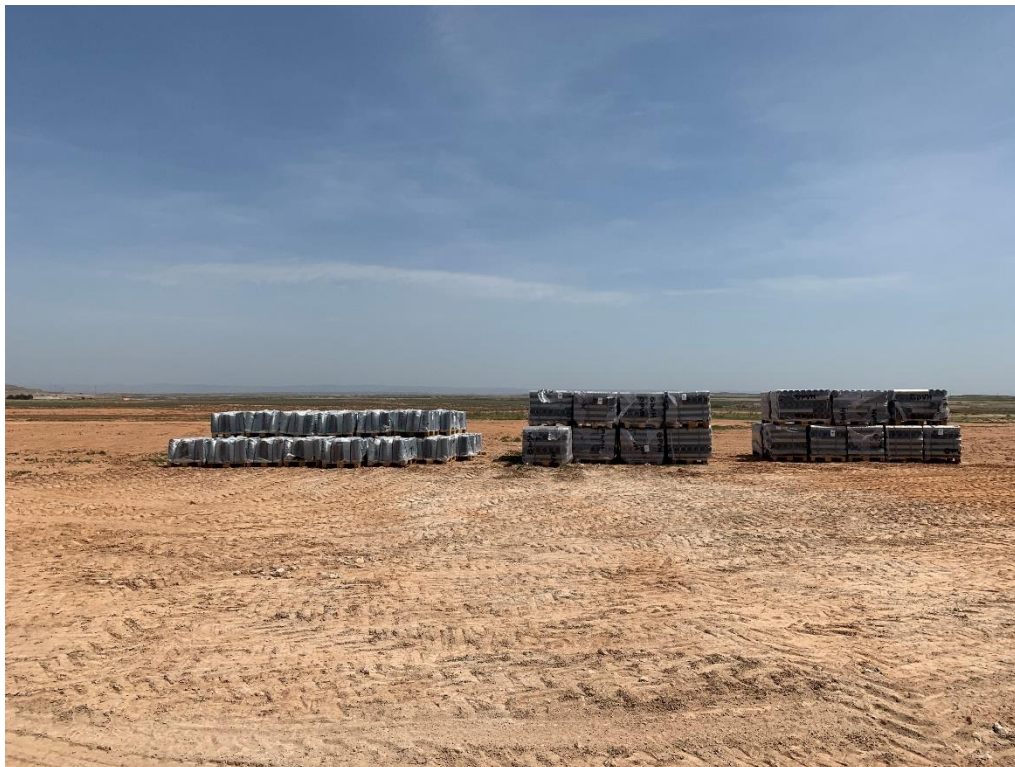
En la planta se mantiene un nivel de orden y limpieza óptimo. El acopio logístico de materiales para la fase de construcción se ha realizado de manera correcta en las zonas destinadas para esta labor.

*Figura 9 Zona de acopio*
