PLANTAS SOLARES FOTOVOLTAICAS

"VALDOMPERE 4 18,3 MWp"

Programa de Vigilancia Ambiental

Nombre de la instalación:	FV VALDOMPERE 4
Provincia/s ubicación de la instalación:	ZARAGOZA
Nombre del titular:	ALECTORIS ENERGÍA SOSTENIBLE 14 S.L.
CIF del titular:	B-99.499.675
Nombre de la empresa de vigilancia:	ARGUSTEC S.L.
Tipo de EIA:	ORDINARIA
Informe de FASE de:	CONSTRUCCIÓN
Periodicidad del informe según DIA:	MENSUAL
Año de seguimiento n.º:	AÑO 1
N.º de informe y año de seguimiento	INFORME N.º 5 DEL AÑO 1
Período que recoge el informe:	JUNIO 2022

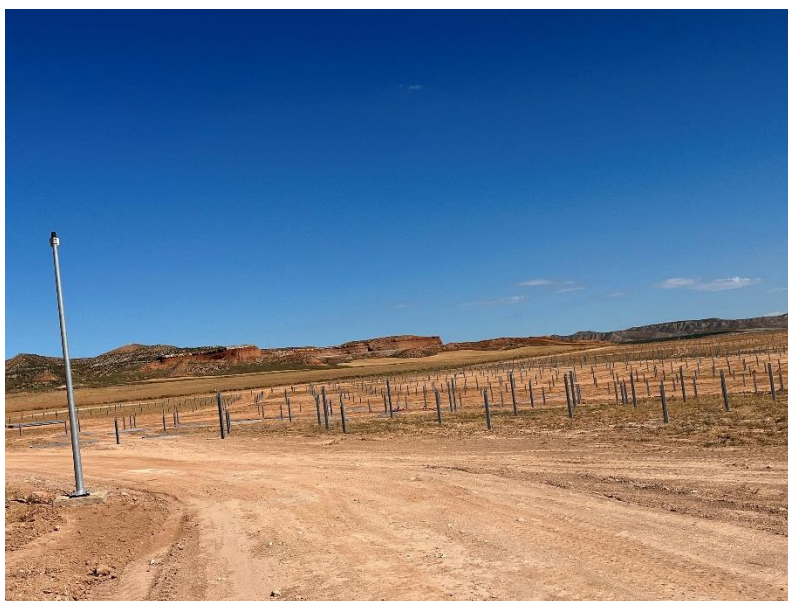
Figura 2 Hincado

Durante este mes, también han finalizado las labores de hincado.

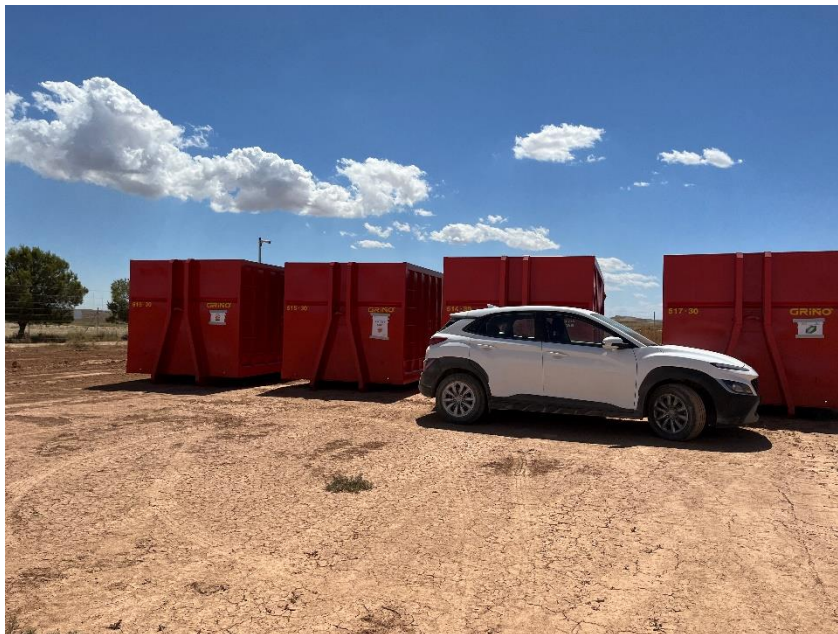
Figura 3 Punto limpio RNP dispuesto dentro de la planta

En cuanto al punto limpio de residuos peligrosos y residuos no peligrosos, se consta que la segregación se está realizando de forma correcta.

El punto limpio de residuos no peligrosos de la zona de acopio logístico y el dispuesto dentro de la planta consta de cinco contenedores, uno para restos plásticos (bolsa de basura, botellas, tubos corrugados...), cartón, flejes, madera y plástico blando. También hay una zona para los restos de ferralla.

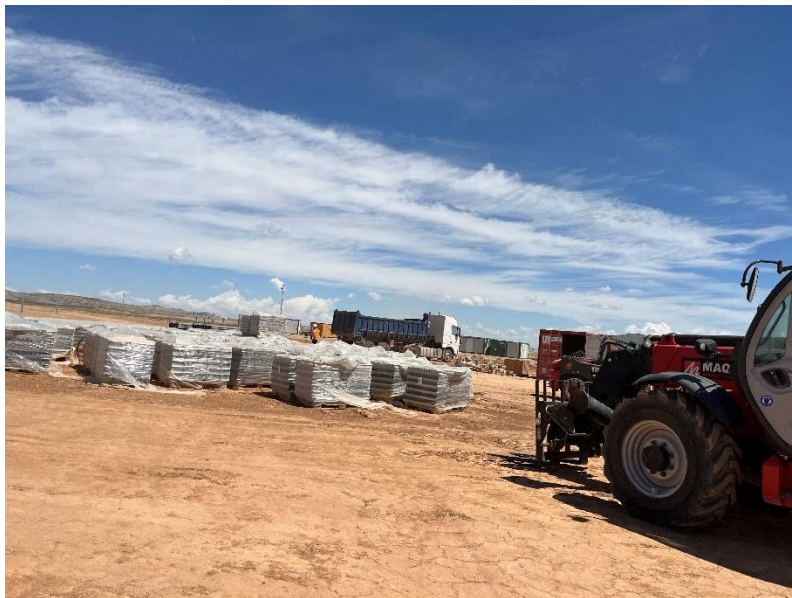
Figura 4 Zona de acopio

En la planta se mantiene un nivel de orden y limpieza óptimo. El acopio logístico de materiales para la fase de construcción se ha realizado de manera correcta en las zonas destinadas para esta labor.

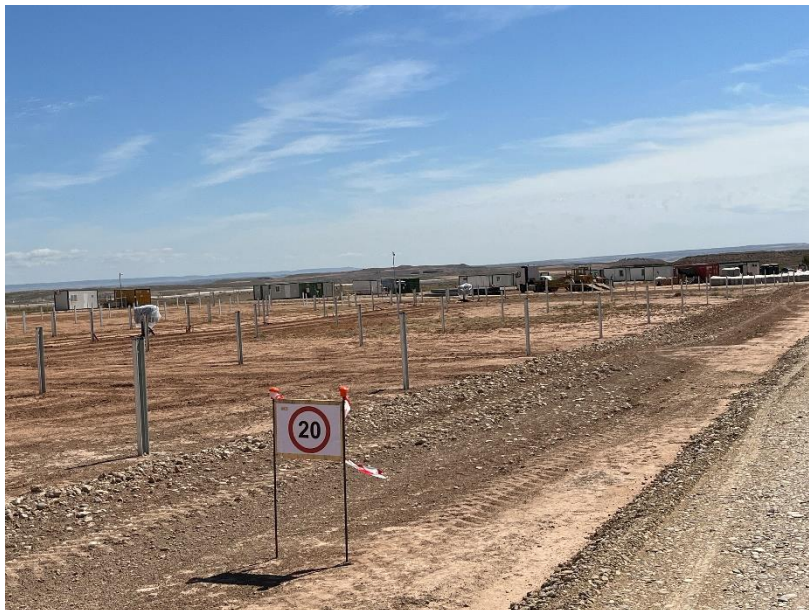
Figura 5 Señalización en obra

La obra dispone de cuba de agua y se realizan riegos con regularidad. Además, la obra cuenta con un límite de velocidad establecido de 20km/h para reducir de esta forma las emisiones de polvo.

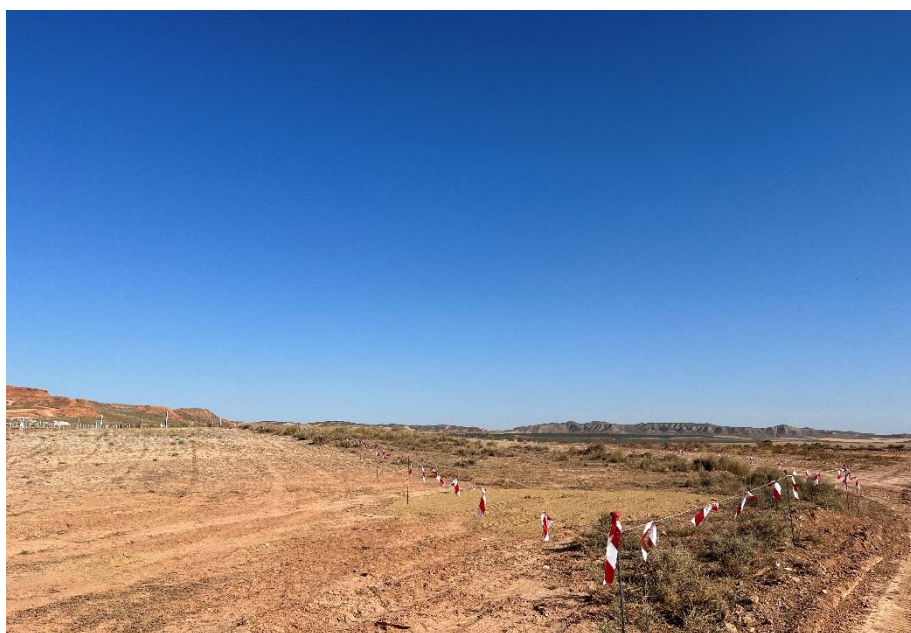
Figura 7 Balizado de zona de vegetación natural

A lo largo de este mes, se balizó correctamente la zona de vegetación natural.

3	Balizamiento en obra	16/03/2022	15	30/06/2022
	Después de varias semanas de trabajo, las zonas de vegetación natural no se encuentran balizadas.

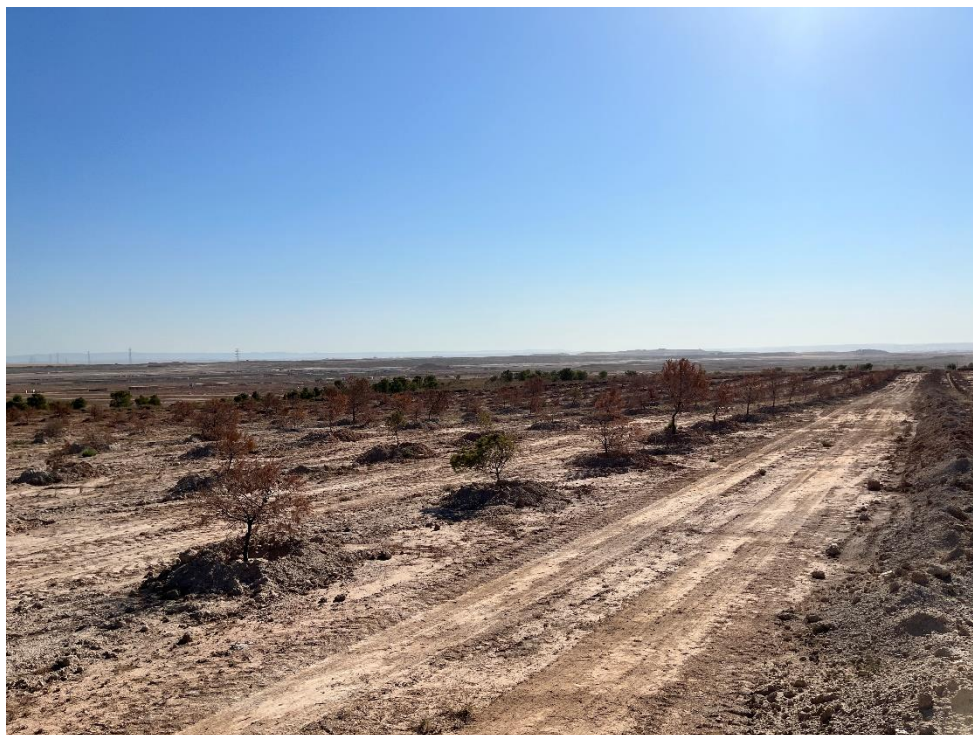
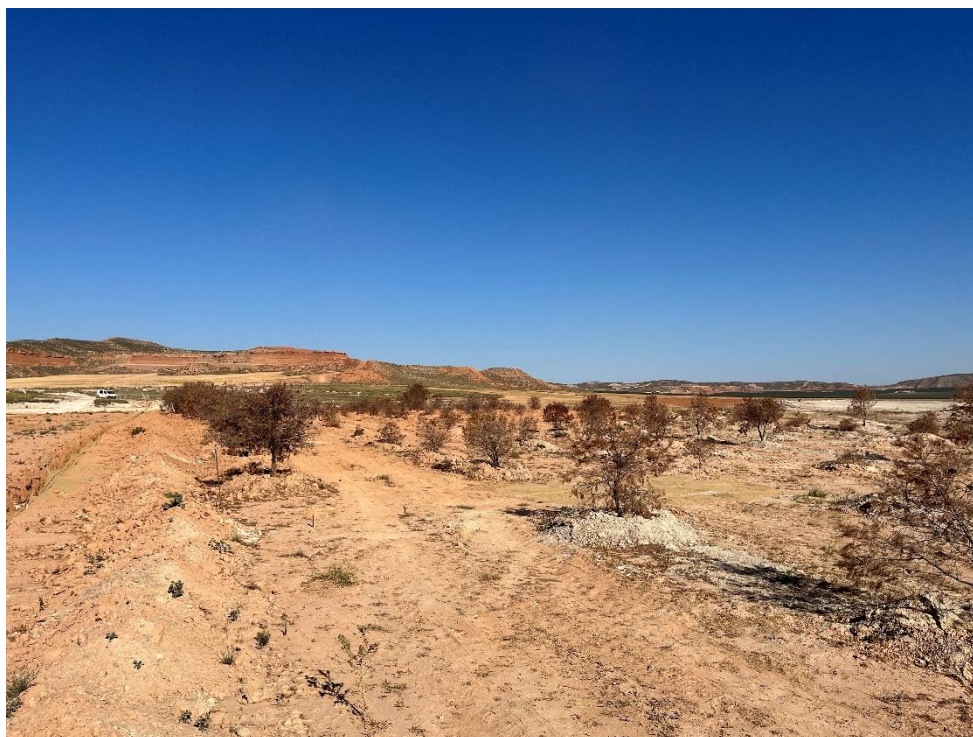
Figura 8 Masa de pinar trasplantada

Durante este mes, se ha realizado un seguimiento a la evolución de la masa de pinar trasplantada durante los meses de Marzo y Abril, siendo esta más negativa que el mes anterior, con un índice de supervivencia menor del 6%.
