## PLANTAS SOLARES FOTOVOLTAICAS

### "VALDOMPERE 4 18,3 MWp"

#### Programa de Vigilancia Ambiental

Nombre de la instalación:	<b>FV VALDOMPERE 4</b>
Provincia/s ubicación de la instalación:	<b>ZARAGOZA</b>
Nombre del titular:	<b>ALECTORIS ENERGÍA SOSTENIBLE 14 S.L.</b>
CIF del titular:	<b>B-99.499.675</b>
Nombre de la empresa de vigilancia:	<b>ARGUSTEC S.L.</b>
Tipo de EIA:	<b>ORDINARIA</b>
Informe de FASE de:	<b>CONSTRUCCIÓN</b>
Periodicidad del informe según DIA:	<b>MENSUAL</b>
Año de seguimiento n.º:	<b>AÑO 1</b>
N.º de informe y año de seguimiento	<b>INFORME N.º 6 DEL AÑO 1</b>
Período que recoge el informe:	<b>JULIO 2022</b>

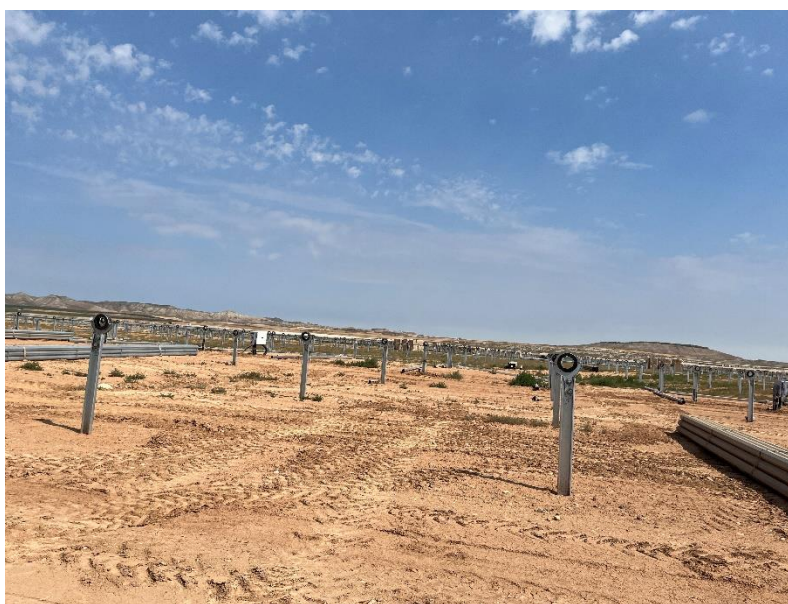
Durante este mes, se ha comenzado con el montaje de los trackers (Figura 2).

*Figura 2 Hincado*

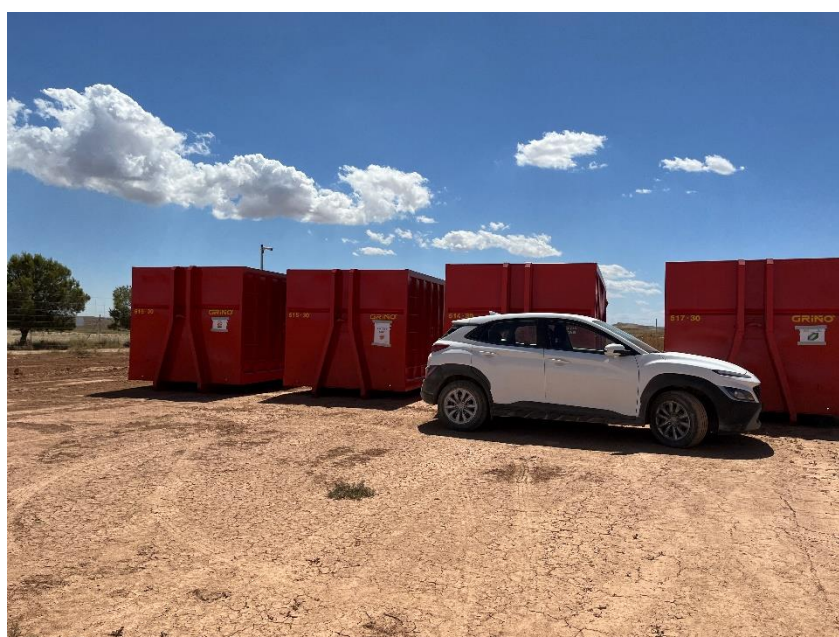
En cuanto al punto limpio de residuos peligrosos y residuos no peligrosos, se consta que la segregación se está realizando de forma correcta.

El punto limpio de residuos no peligrosos de la zona de acopio logístico y el dispuesto dentro de la planta consta de cinco contenedores, uno para restos plásticos (bolsa de basura, botellas, tubos corrugados...), cartón, flejes, madera y plástico blando. También hay una zona para los restos de ferralla.

*Figura 3 Punto limpio RNP dispuesto dentro de la planta*

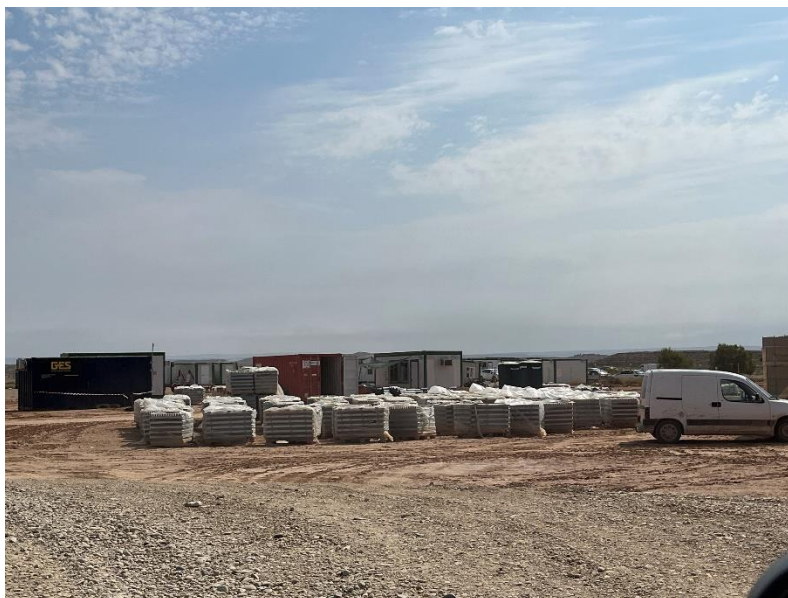
En la planta se mantiene un nivel de orden y limpieza óptimo. El acopio logístico de materiales para la fase de construcción se ha realizado de manera correcta en las zonas destinadas para esta labor.

*Figura 4 Zona de acopio*

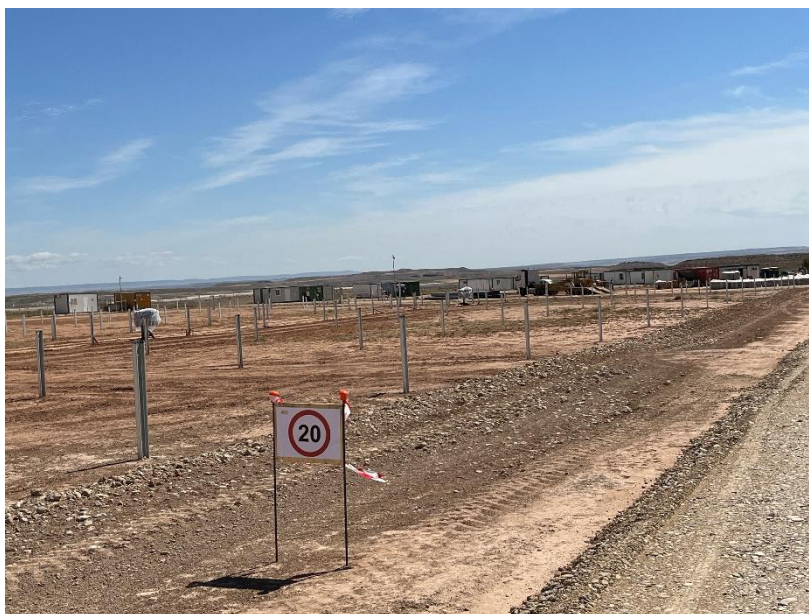
La obra dispone de cuba de agua y se realizan riesgos con regularidad. Además, la obra cuenta con un límite de velocidad establecido de 20km/h para reducir de esta forma las emisiones de polvo.

*Figura 5 Señalización en obra*

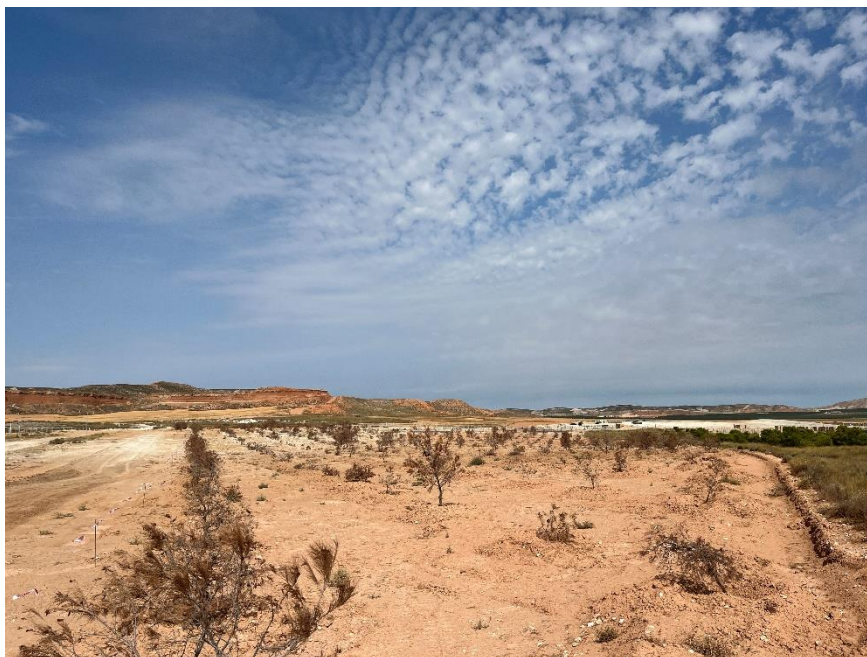
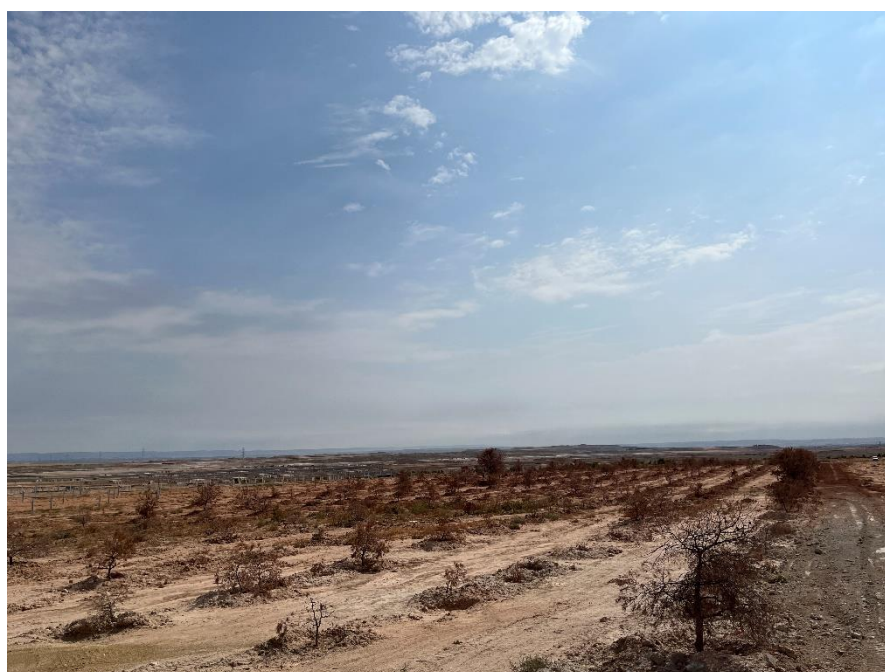
Durante este mes, se ha realizado un seguimiento a la evolución de la masa de pinar trasplantada durante los meses de Marzo y Abril, siendo esta más negativa que el mes anterior, con un índice de supervivencia menor del 5%.

*Figura 6 Masa de pinar trasplantada*

*Figura 7 Masa de pinar trasplantada*

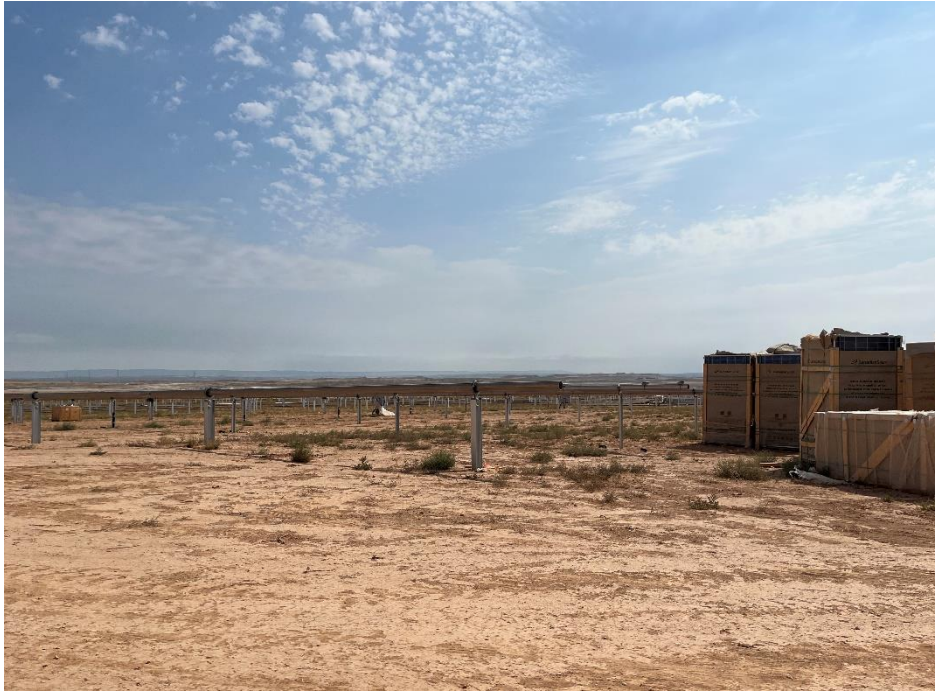
*Figura 8 Montaje de los trackers*

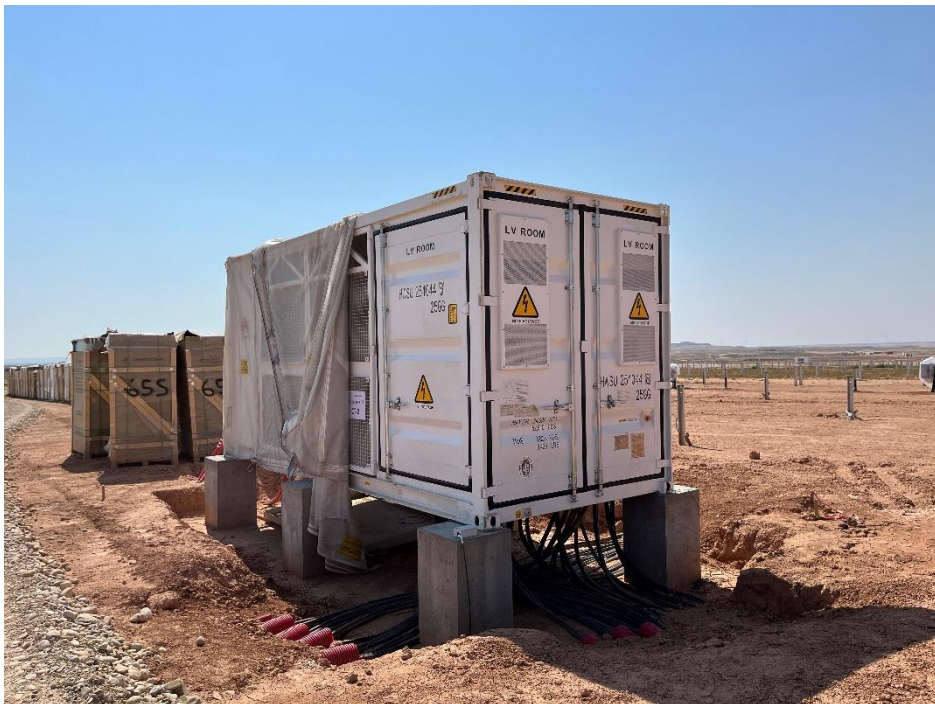
Durante este mes, se ha continuado tendiendo el cable de media y baja tensión, y se ha comenzado la conexión de los centros de transformación y de los inversores.

*Figura 9 Conexión de CT*
