## PLANTAS SOLARES FOTOVOLTAICAS

### "VALDOMPERE 4 18,3 MWp"

#### Programa de Vigilancia Ambiental

Nombre de la instalación:	<b>FV VALDOMPERE 4</b>
Provincia/s ubicación de la instalación:	<b>ZARAGOZA</b>
Nombre del titular:	<b>ALECTORIS ENERGÍA SOSTENIBLE 14 S.L.</b>
CIF del titular:	<b>B-99.499.675</b>
Nombre de la empresa de vigilancia:	<b>ARGUSTEC S.L.</b>
Tipo de EIA:	<b>ORDINARIA</b>
Informe de FASE de:	<b>CONSTRUCCIÓN</b>
Periodicidad del informe según DIA:	<b>MENSUAL</b>
Año de seguimiento n.º:	<b>AÑO 1</b>
N.º de informe y año de seguimiento	<b>INFORME N.º 8 DEL AÑO 1</b>
Período que recoge el informe:	<b>SEPTIEMBRE 2022</b>

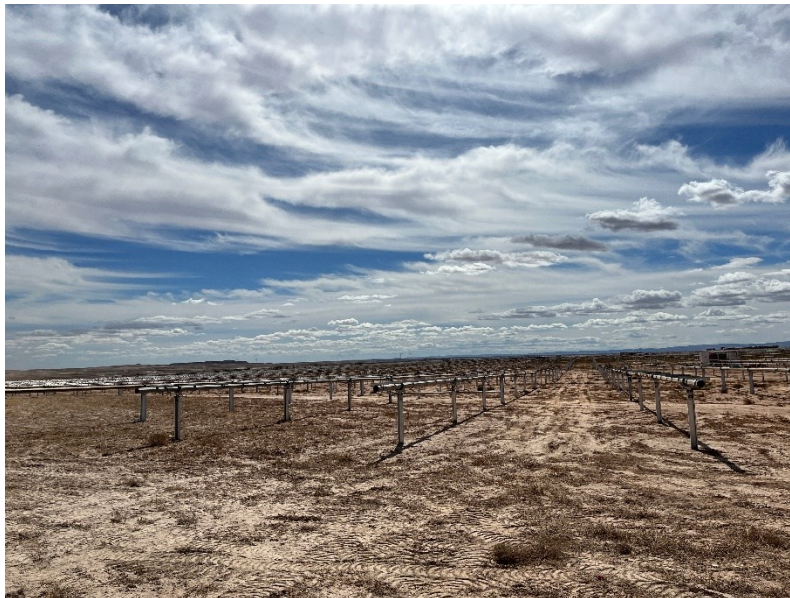
Durante este mes, se ha continuado con el montaje de los trackers (Figura 2).

*Figura 2 Montaje de los trackers*

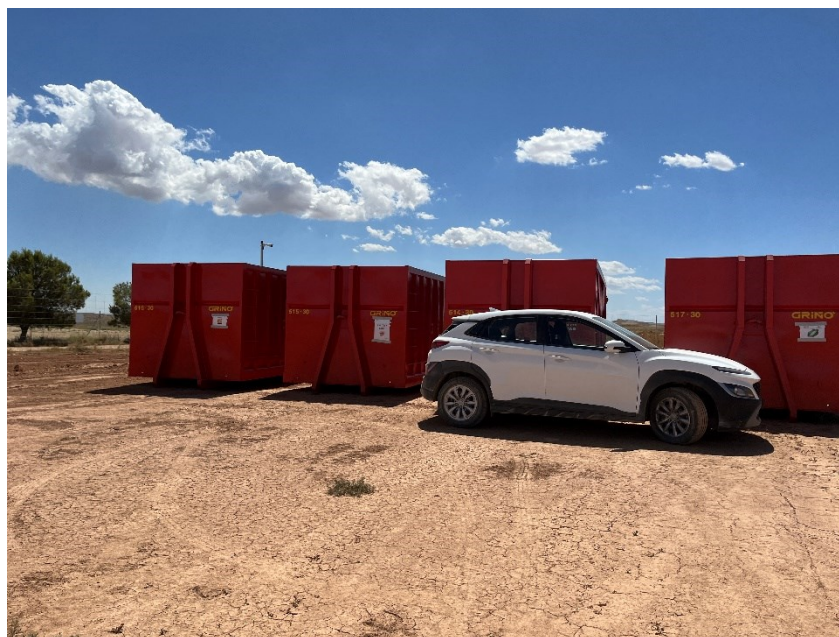
En cuanto al punto limpio de residuos peligrosos y residuos no peligrosos, se consta que la segregación se está realizando de forma correcta.

El punto limpio de residuos no peligrosos de la zona de acopio logístico y el dispuesto dentro de la planta consta de cinco contenedores, uno para restos plásticos (bolsa de basura, botellas, tubos corrugados...), cartón, flejes, madera y plástico blando. También hay una zona para los restos de ferralla.

*Figura 3 Punto limpio RNP dispuesto dentro de la planta*

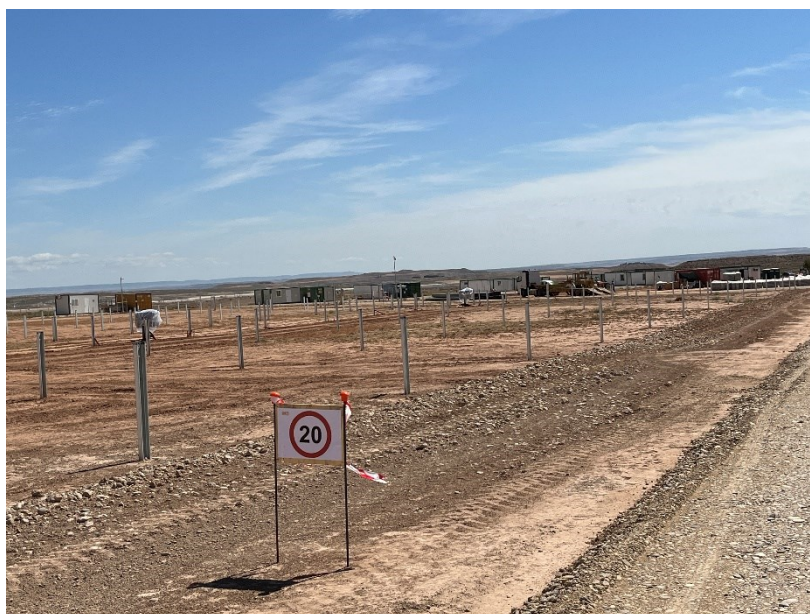
La obra dispone de cuba de agua y se realizan riegos con regularidad. Además, la obra cuenta con un límite de velocidad establecido de 20km/h para reducir de esta forma las emisiones de polvo.

*Figura 4 Señalización en obra*

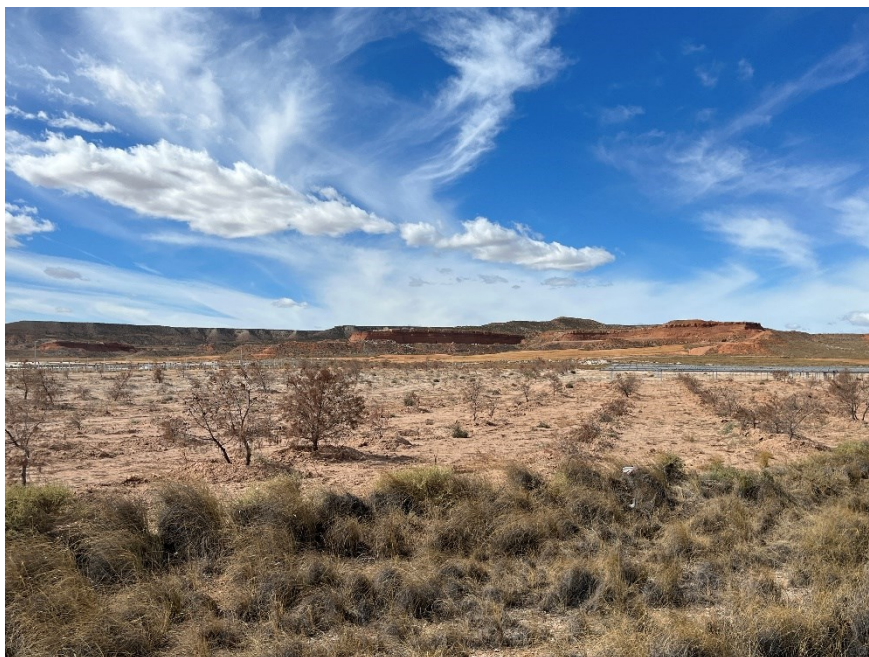
Durante este mes, se ha realizado un seguimiento a la evolución de la masa de pinar trasplantada durante los meses de Marzo y Abril, siendo esta más negativa que el mes anterior, con un índice de supervivencia menor del 3%.

*Figura 5 Masa de pinar trasplantada*

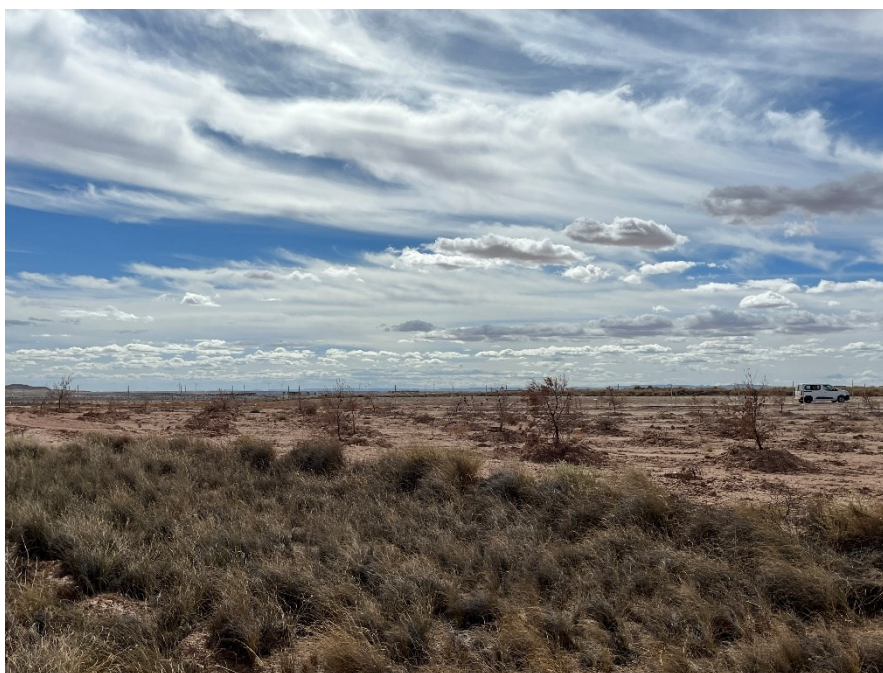
*Figura 6 Masa de pinar trasplantada*

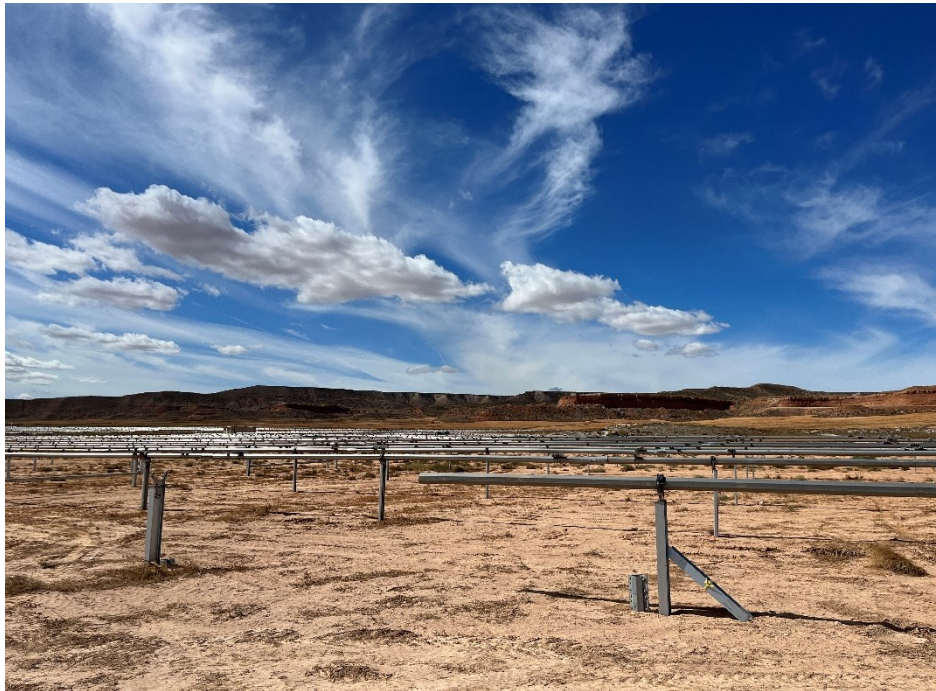
*Figura 7 Montaje de los trackers*

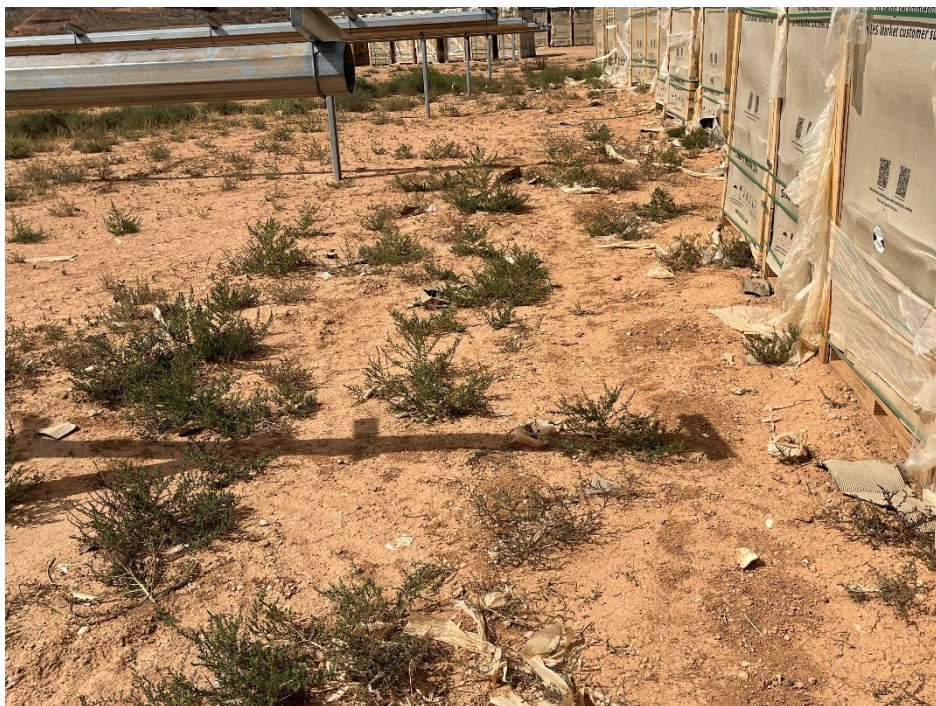
Durante las últimas visitas se han observado abundantes trozos de plástico procedentes de el embalaje de las cajas de los módulos fotovoltaicos.

*Figura 8 Restos de plásticos*
