Nombre de la instalación:	LAAT SET "ALMOCHUEL" - SET "HÍJAR"
Provincia/s ubicación de la instalación:	ZARAGOZA
Nombre del titular:	Implantación de Fuentes Energéticas de Origen Renovable ,S.L.
CIF del titular:	B99377616
Nombre de la empresa de vigilancia:	Técnica Y Proyectos S.A.
Tipo de EIA:	Ordinaria
Informe de FASE de:	EXPLOTACION
Periodicidad del informe según DIA	Cuatrimestral
Año de seguimiento nº:	AÑO 1
Nº de informe y año de seguimiento:	INFORME nº3 del AÑO 1
Periodo que recoge el informe:	Abril 2022- Julio 2022

En el presente documento se recogen los resultados obtenidos durante en el seguimiento del tercer cuatrimestre del año 1 de explotación de la LAAT 132 kV SET "Almochuel" - SET "Híjar", en los términos municipales de Almochuel (Zaragoza), y Azaila, Híjar, Jatiel, La Puebla de Híjar y Samper de Calanda (Teruel), promovido por Implantación de Fuerzas Energéticas de Origen Renovable, S.L. (Número de expediente INAGA 500201/01A/ 2018/06397).

4. SEGUIMIENTO DEL PLAN DE VIGILANCIA AMBIENTAL – 3º CUATRIMESTRE

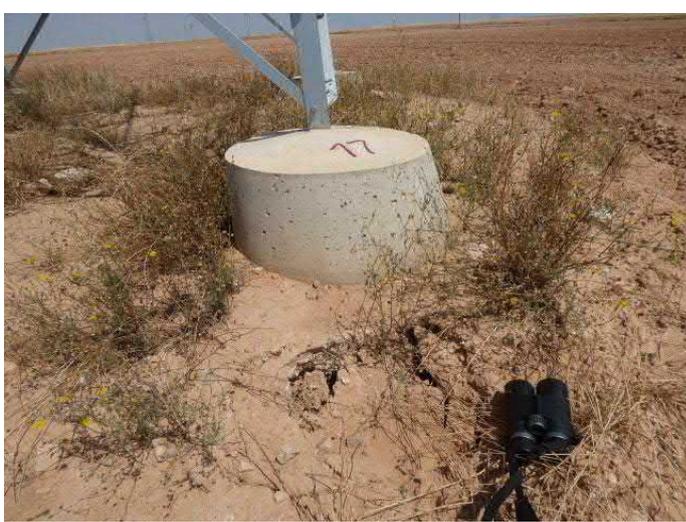
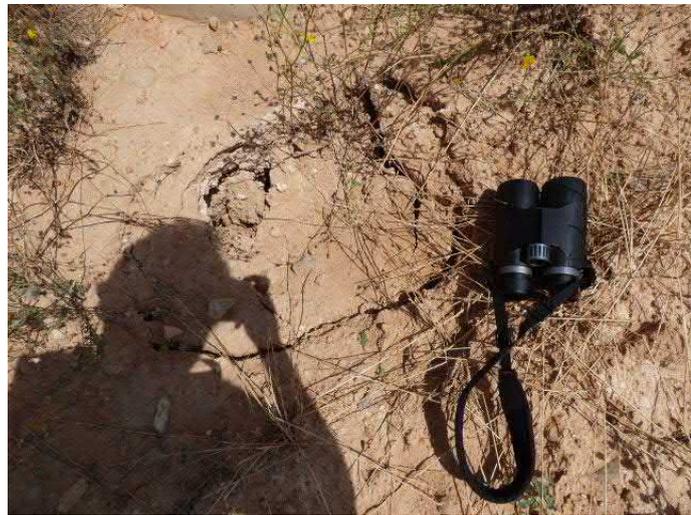
- Apoyo AP 17; Clase 3.

La erosión es una oquedad fruto de las infiltraciones de agua en una de las cuatro bases de las que se conforma el apoyo.

Dicha erosión no supone un riesgo para la estabilidad ni funcionalidad del apoyo, y por tanto no supone un riesgo para la línea eléctrica, por lo que **no se considera necesario adoptar medidas correctoras al respecto.**

Imágenes 1 y 2: Oquedad desarrollada junto al apoyo AP 17.

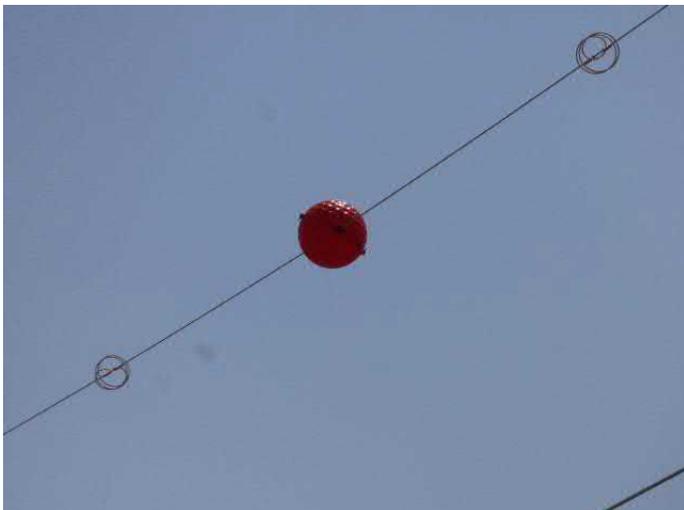
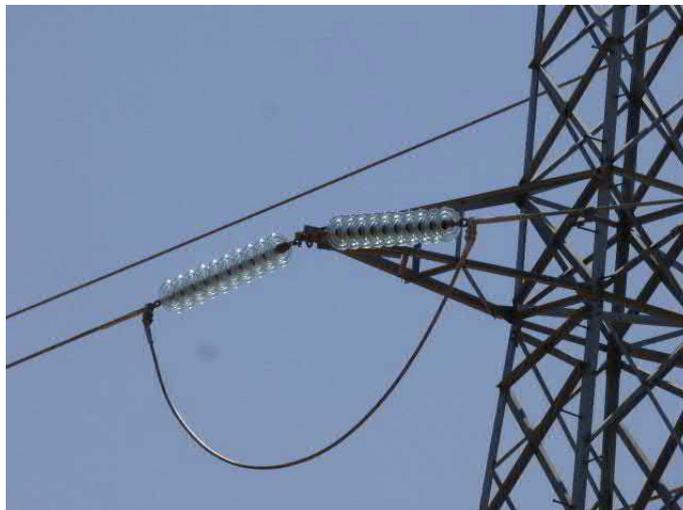
Tras los recorridos a lo largo de la banda de la LAAT se ha apreciado que como consecuencia de la radiación solar, las balizas salvapájaros de tipo espiral han perdido el color naranja original, siendo actualmente de color blanco, el cual no afecta a su funcionalidad. Este cambio de tonalidad es común en las balizas. Así mismo no se aprecian signos de desgaste en las balizas esféricas ni en los aisladores.

Imágenes 3 y 4: Estado de conservación de baliza esférica (Izquierda), y aisladores (derecha)

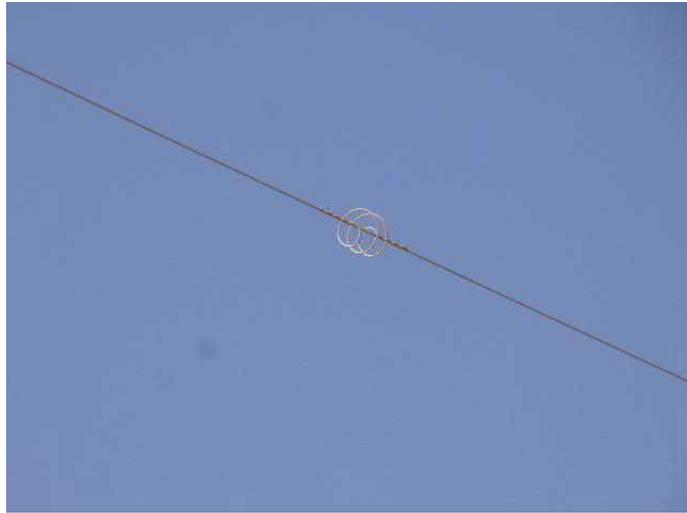
Imagen 5: Foto baliza de tipo espiral

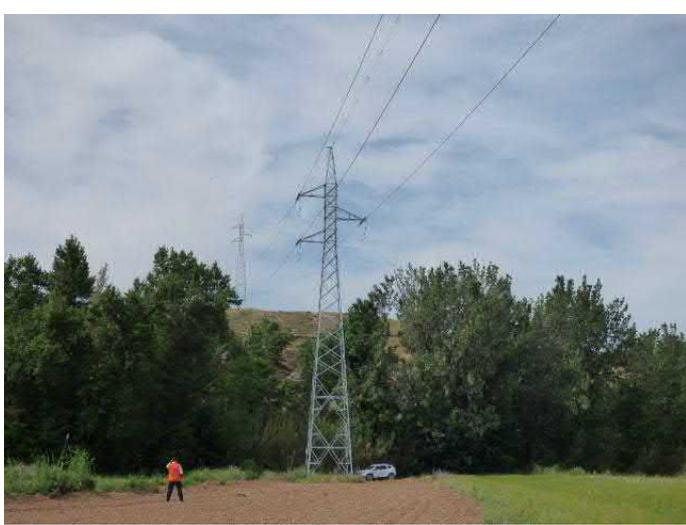
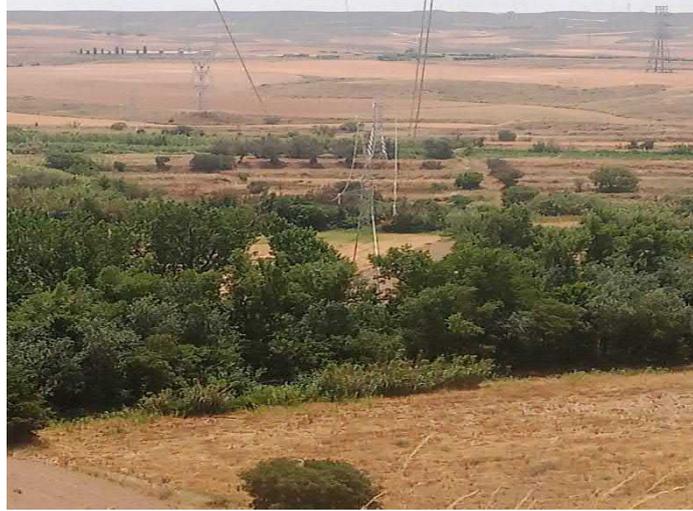
El periodo que abarca el presente informe coincide con la primavera, época de mayor crecimiento de la vegetación. A pesar de dicho crecimiento, se observa que dicha vegetación y el tendido eléctrico se encuentran a una distancia considerable.

Imágenes 6 y 7: Punto de cruce de la línea eléctrica Almochuel-Híjar sobre el río Martín. Observado desde el punto ubicado al Sur (foto tomada el mes de mayo) (izquierda). Observado desde el punto ubicado al norte (foto tomada durante el mes de junio) (derecha).

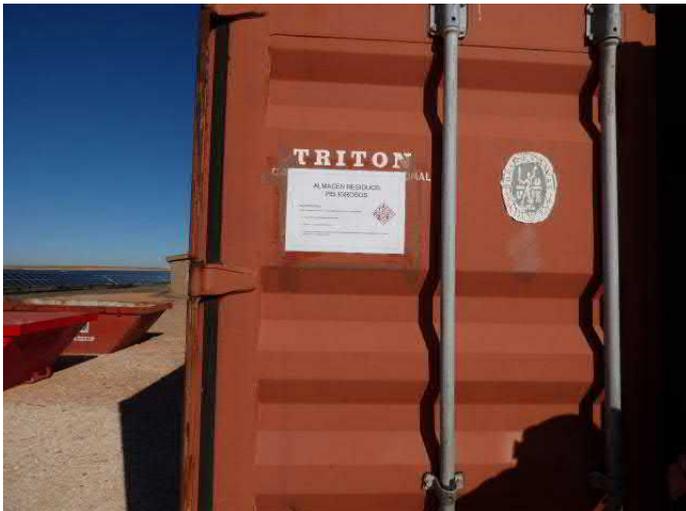
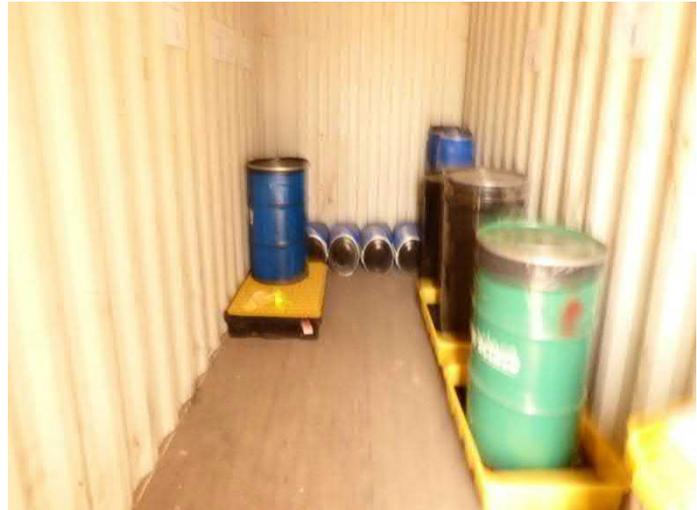
Imágenes 8 y 9: Exterior del contenedor destinado para el almacenamiento temporal de los depósitos de residuos peligrosos convenientemente identificado (fotografía de la izquierda). Depósitos homologados e identificados conforme a la normativa vigente para el almacenamiento de residuos peligrosos (fotografía a la derecha).

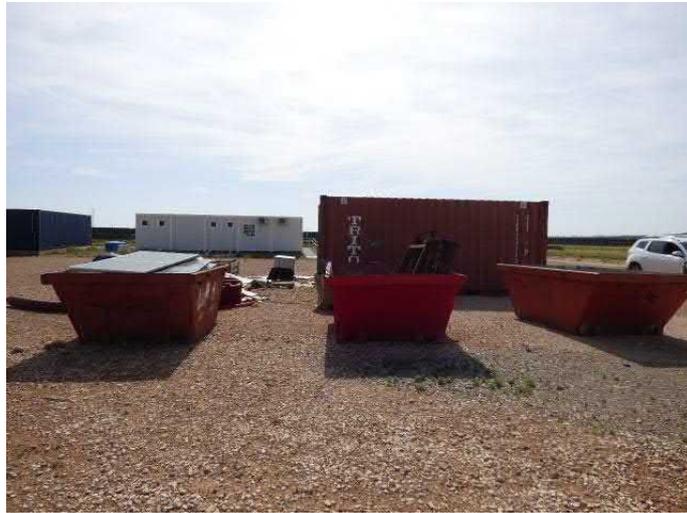
Los contenedores de almacenamiento temporal de residuos no peligrosos han sido identificados mediante la carcería correspondiente y están ubicados en el parque fotovoltaico "Tambores I"

Imágenes 10: Contenedores de almacenamiento temporal de residuos no peligrosos.

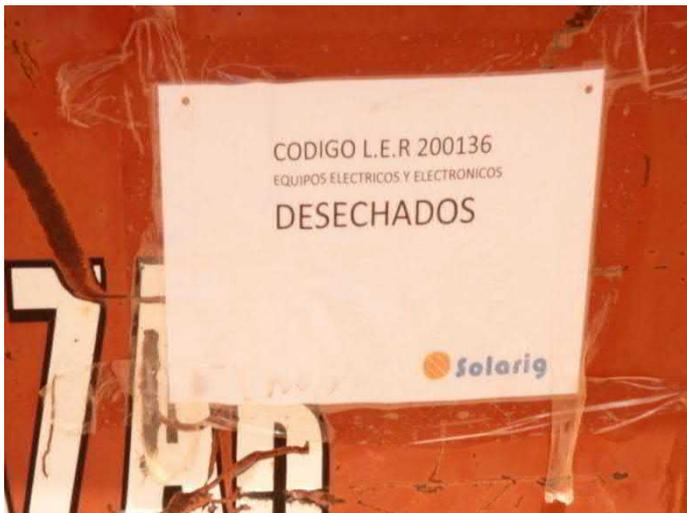
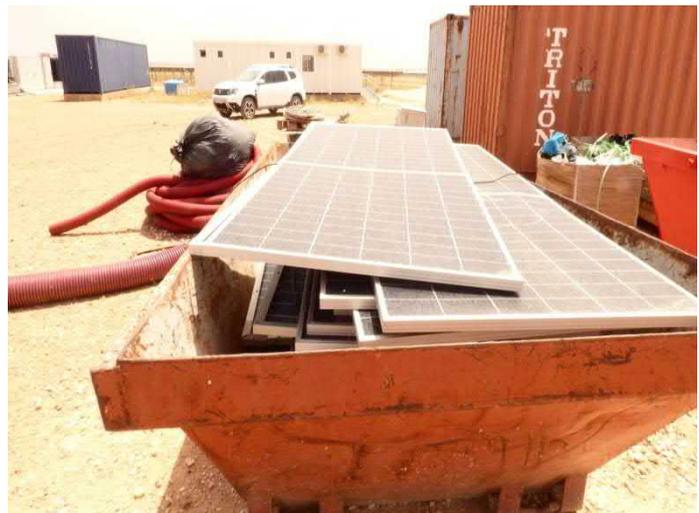
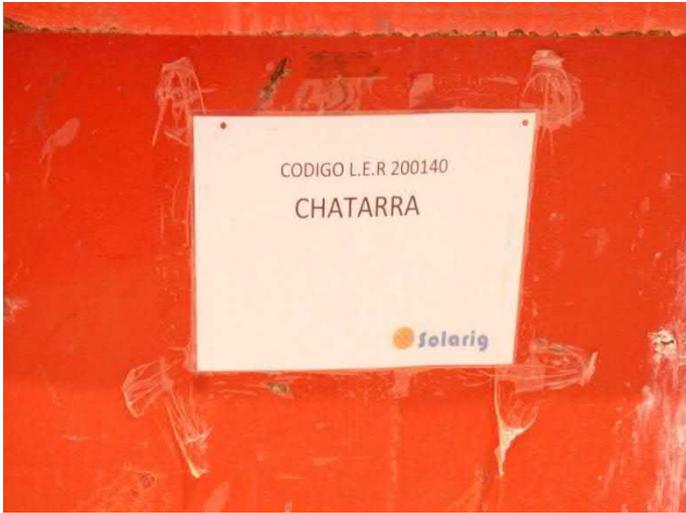
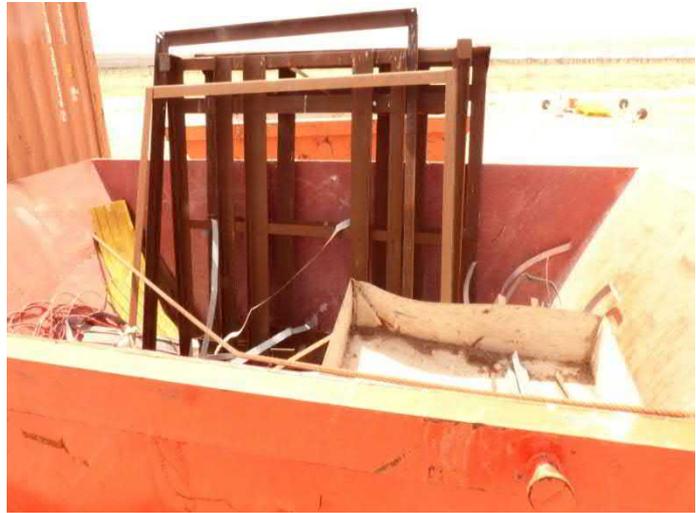
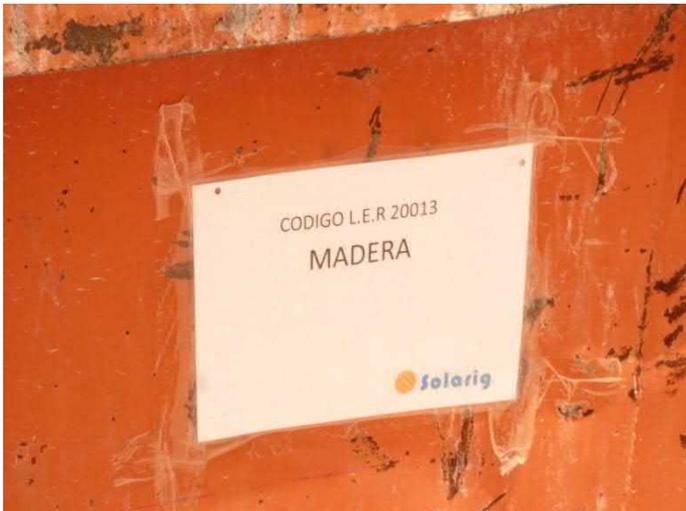
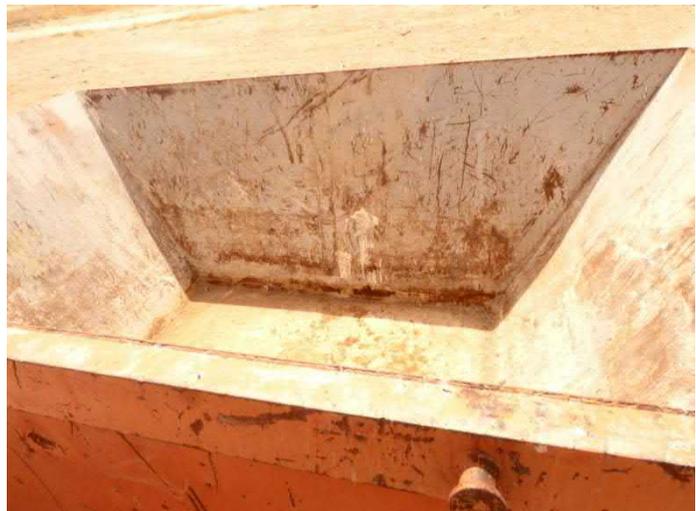
Imágenes 11, 12, 13, 14, 15 y 16: Etiquetado de cada contenedor de residuos no peligrosos (fotos del lado izquierdo). Residuos en el interior de cada contenedor correspondiente (fotos del lado derecho).

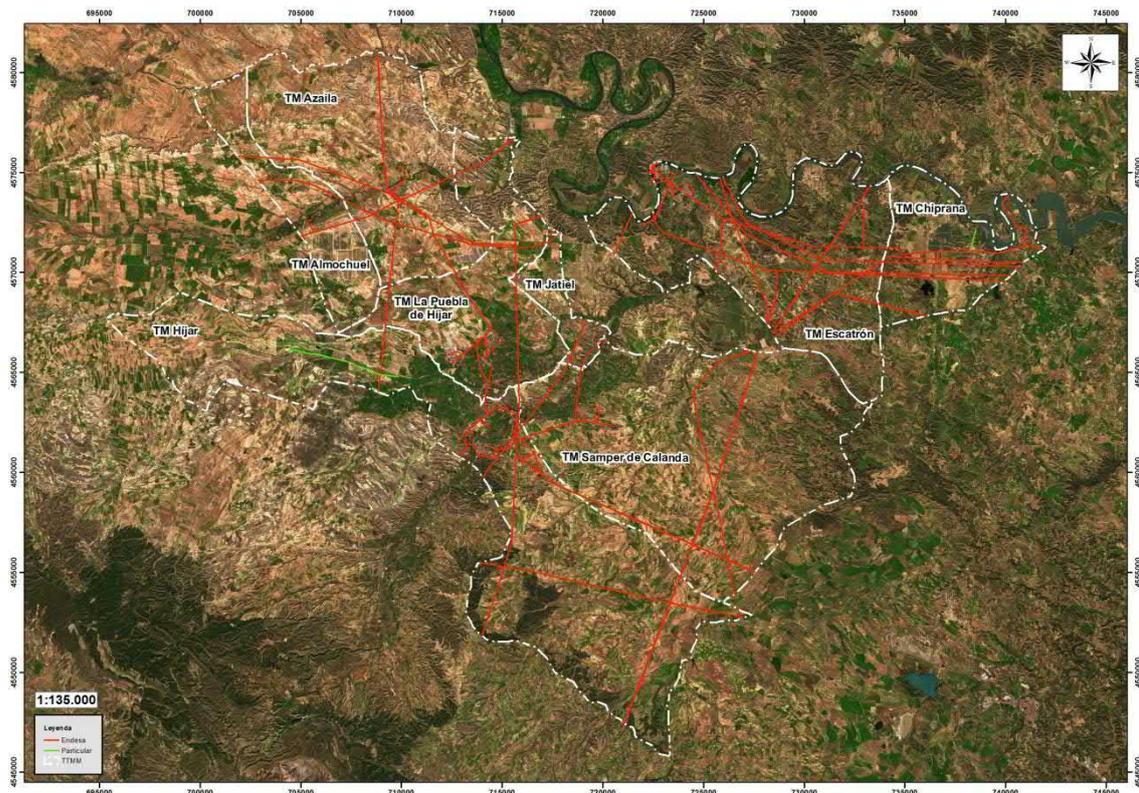
Figura 3: Trazados de las líneas eléctricas existentes en los términos municipales indicados

En la siguiente imagen se puede observar, las líneas eléctricas existentes en los términos municipales precitados:

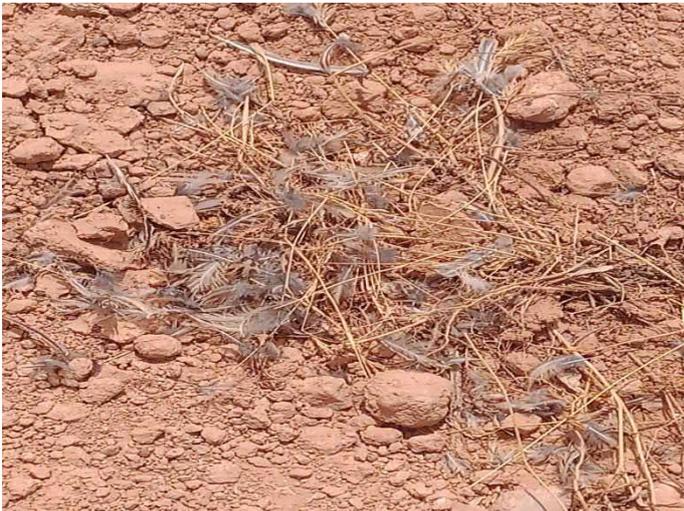
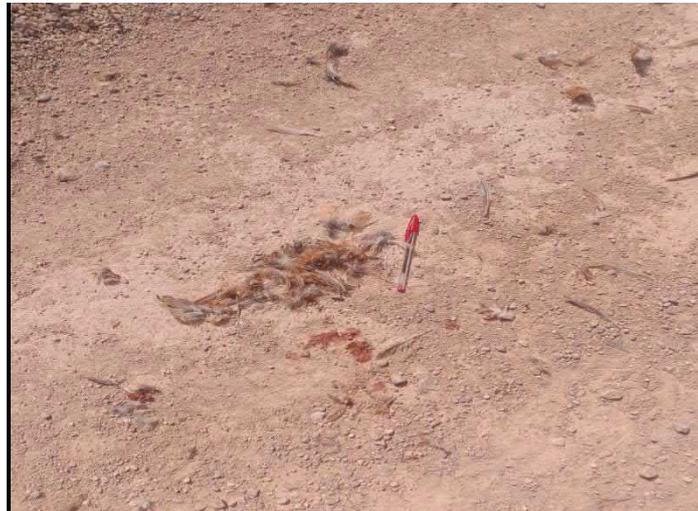
Imágenes 18, 19 : Plumas encontradas tras la prospección de la línea eléctrica procedentes de las codornices usadas de cebo para los test. Ubicación 2 (Izquierda). Ubicación 7 (derecha).

Test de Detectabilidad: De las 10 piezas colocadas 8 fueron detectadas por el técnico designado. La capacidad de detección del observador (p) ha sido por tanto de 0,8 sobre 1.

No se encontraron huellas de mamíferos. Esto fue principalmente debido al estado del suelo, donde resultaba más difícil que las huellas quedasen marcadas a causa de la vegetación, y a la ausencia de terrenos arados. Por lo que no se pudo comprobar si en los otros casos la depredación fue realizada por algún otro animal terrestre.

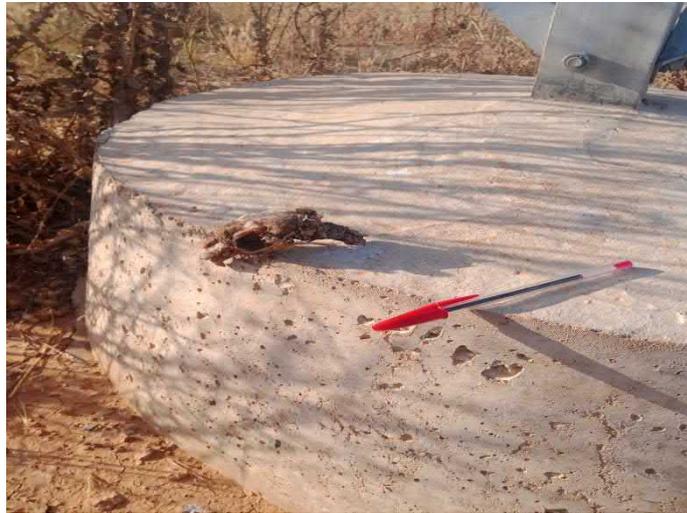
Los restos de alimentación corresponden a un conejo/liebre, el cual se encontró esparcido en los alrededores y en la base del apoyo. Debido a su ubicación, se ha deducido que los restos pertenecen a la captura realizada por un ave de presa que utilizó el apoyo como comedero.

Imagen 20: Restos de conejo (cráneo en descomposición) en la base del apoyo AP 15.

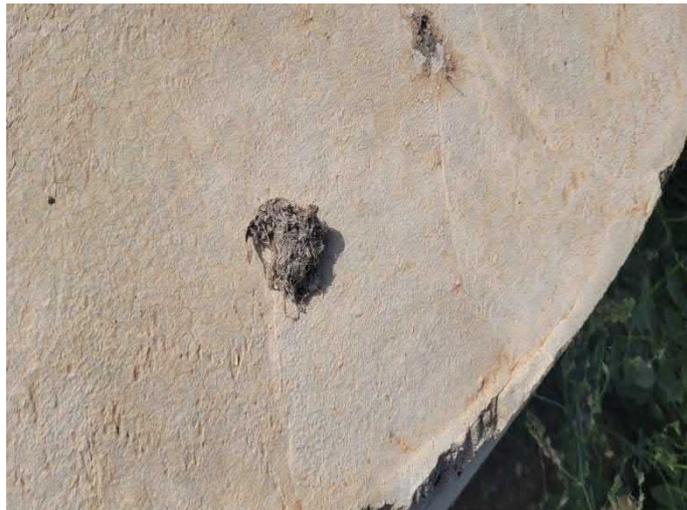
Imagen 21: Ejemplo de egagrópila en la base de un apoyo

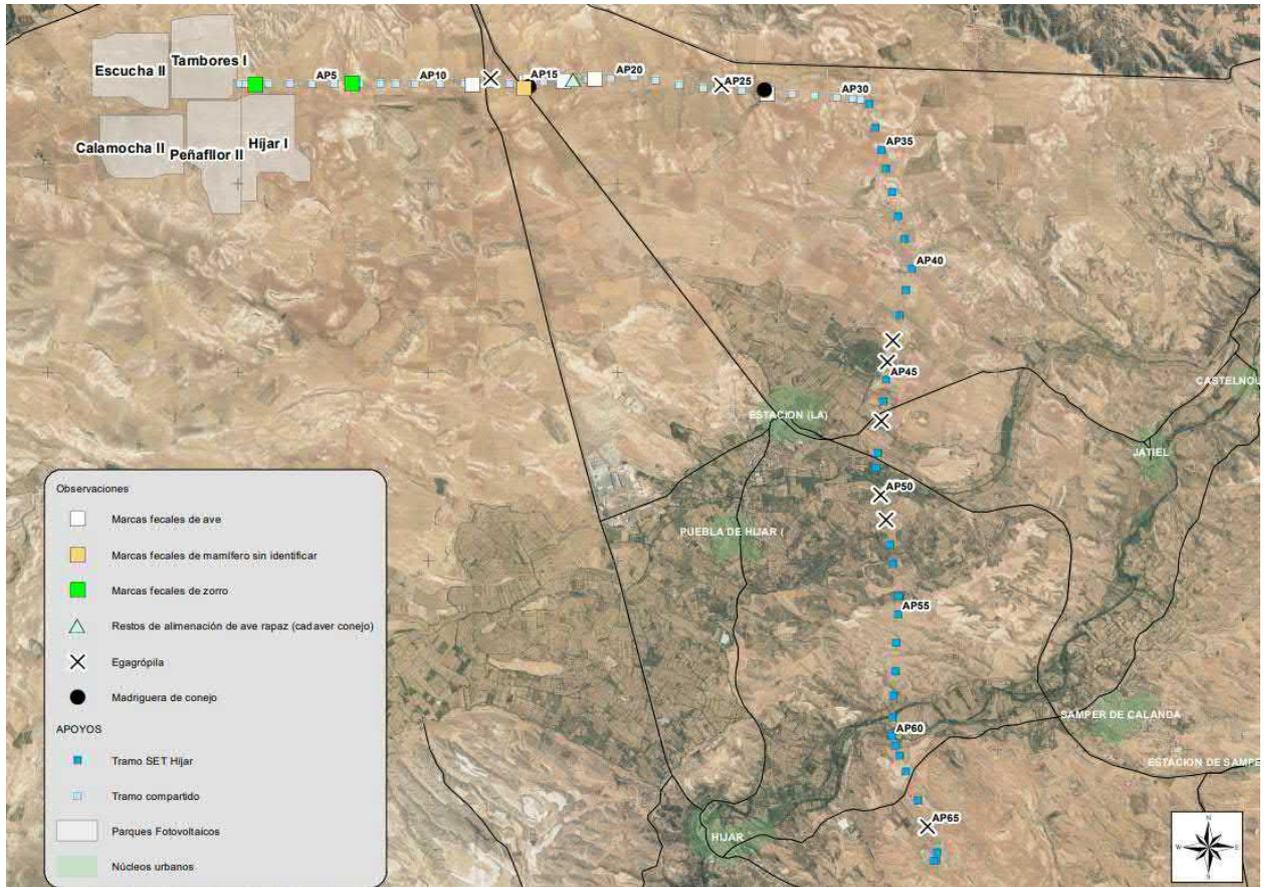
Figura 5: Plano del uso de la estructura de los apoyos e indicios de fauna bajo el bando de ancho de la línea eléctrica SET "Almochuel" SET "Hijar".

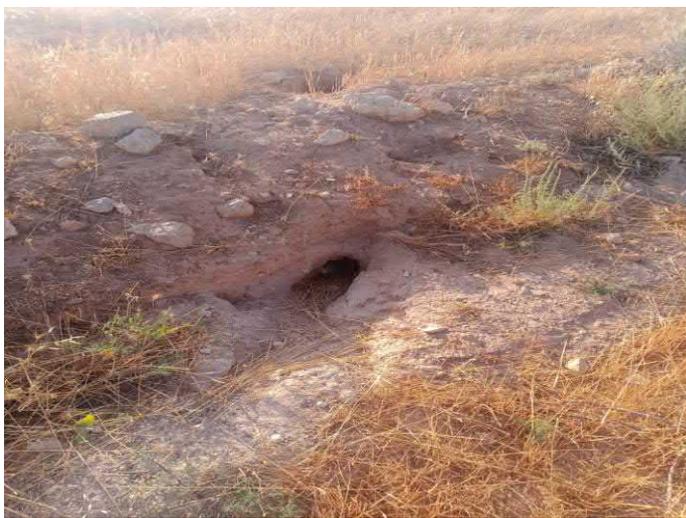
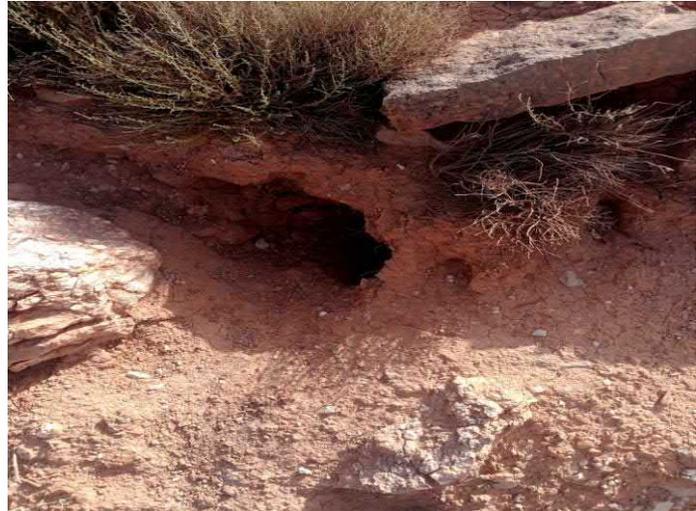
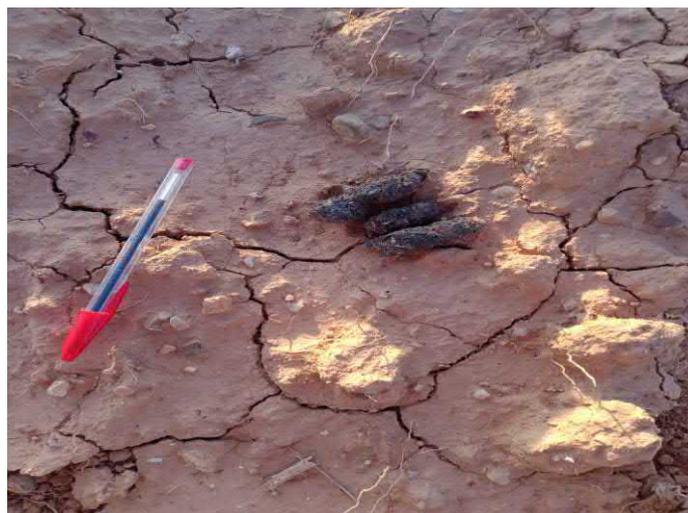
Imágenes 22, 23 y 24: Señales de indicio de fauna: Madrigueras de conejos (arriba). Heces sin identificar su procedencia (abajo).

Todos estos indicios muestran la presencia de fauna en la banda bajo de la línea eléctrica. No se han observado signos de que las estructuras de los tendidos eléctricos supongan un impacto negativo sobre la fauna local.

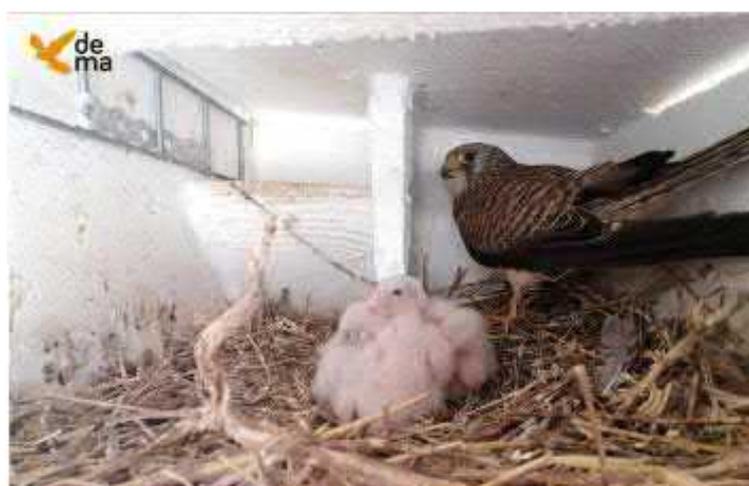
Foto 1: Hembra salvaje de cernícalo primilla y sus 4 pollos, nacidos en uno de los nidos instalados en el primillar de Vendimia. Fuente: DEMA, junio 2022.

En la foto 1 se observan los 4 pollos en el nido acompañados por la hembra y puede advertirse que el sustrato está formado por material como ramas y palos. El cernícalo primilla, como la mayoría de los halcones, no aporta material para hacer el nido, por lo que se deduce que este material fue acumulado por los estorninos que ocupan también otros nidos. Probablemente esta pareja de primillas expulsó del nido a la otra de estorninos, ocupándolo y criando en él.

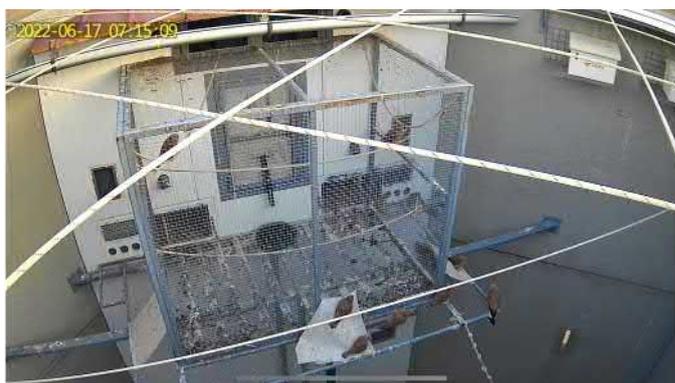
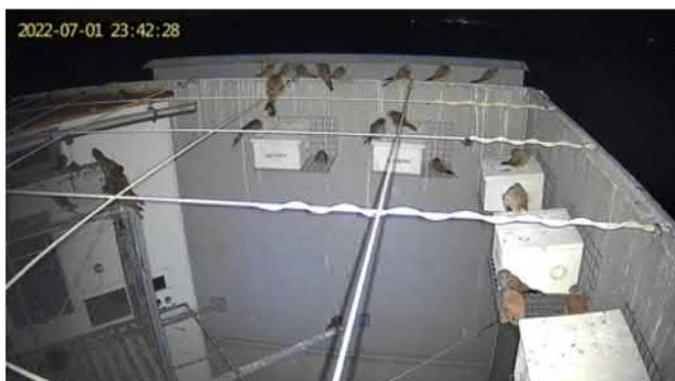
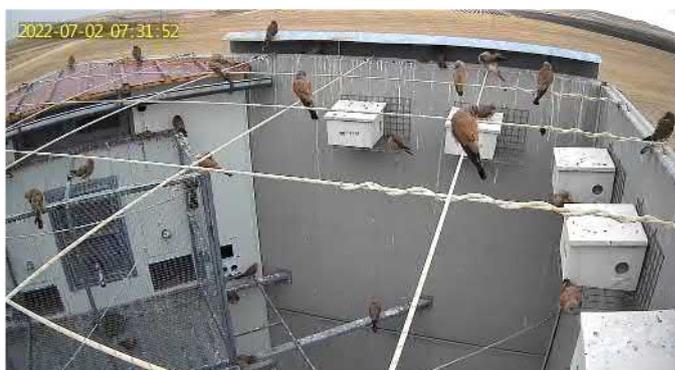
Foto 2: Imágenes recorridas con la cámara de video-vigilancia instalada en el primillar, en las que se observan la presencia de numerosos cernícalos primillas adultos en el primillar. Fuente: DEMA, junio y julio 2022.

Ese mismo día también se instaló en el primillar (con recursos propios de DEMA) una nueva cámara de video-vigilancia (ver punto 2 de este informe). Esta iniciativa ha permitido hacer un seguimiento muy detallado de la actividad de la colonia a lo largo de toda la época de cría. Las imágenes recogidas han posibilitado, desde el inicio, registrar la presencia diaria de un elevado número de cernícalos primillas adultos de la población salvaje en el primillar, llegando a contabilizarse hasta 9 machos adultos (Foto 2).

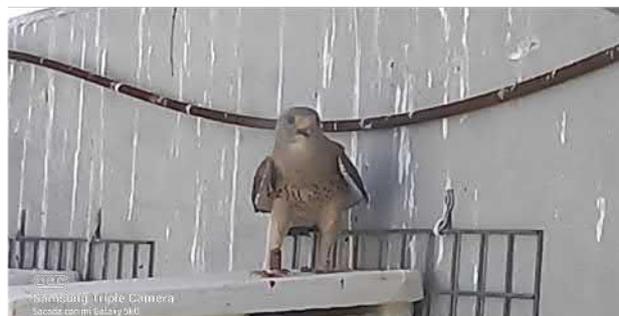
Foto 3: Macho adulto de cernícalo primilla, observado en el interior del primillar, en el 18 de junio. Fuente: DEMA, junio 2022.

Asimismo, el día 18 de junio se observó un macho adulto, distinto al de la pareja detectada semanas antes criando, marcado con anilla de PVC naranja con dígitos negros, aunque no fue posible leer el código (Foto 3).

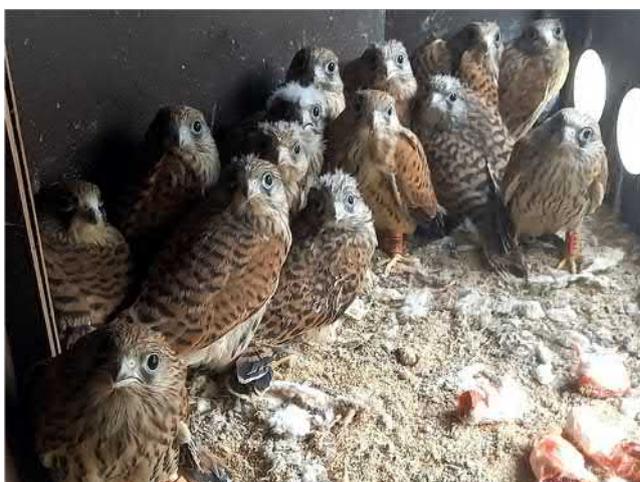
Foto 4: Pollos que entran en la caja de liberación para alimentarse, casi 10 días después de su liberación. Fuente: DEMA, junio 2022.

Transcurridos las dos primeras semanas de los pollos en el primillar, el período más crítico de su adaptación, no se detectó ninguna otra incidencia y todos se fueron desarrollando con total normalidad (Fotos 4 y 5), empezando sus primeros vuelos y desarrollando sus capacidades de caza, estando cada vez menos dependientes de la comida disponible en el primillar. Por esta razón, la cantidad de alimento aportada se revisó diariamente, garantizándose siempre la cantidad de alimentación requerida por los primillas pero a la vez evitando la acumulación de los restos no consumidos.

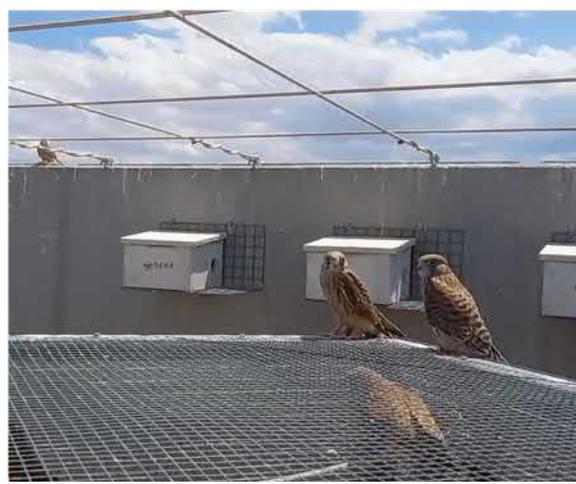
Foto 5: Pollos de cernícalo primilla posado encima del módulo de liberación, cerca de 10 días después de su liberación. Fuente: DEMA, julio 2022.

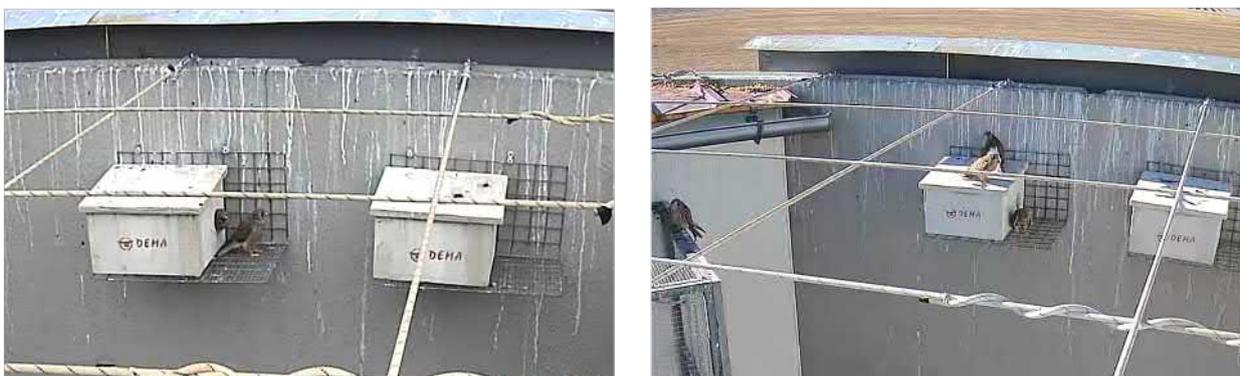
Foto 6: Pollos de cernícalo primilla nacidos en el primillar, en sus primeras salidas del nido. Fuente: DEMA, julio 2022.

Por otra parte, se ha podido confirmar que los pollos nacidos en el nido 1 del primillar (Fotos 1 y 6 - nido izq.), hijos de macho y hembra salvajes, realizaron un desarrollo correcto, habiéndose observado por primera vez, en los días 06 y 07 de julio, sus primeras salidas del nido (Foto 6). El hecho de que los nidos DEMA instalados en el interior del primillar estén dotados de repisas metálicas en las que los pollos se puedan agarrar con facilidad, les proporciona un espacio seguro en sus primeros días fuera del nido, ya que es en esa primera fase de su vida están muy expuestos a posibles caídas. Pero si esto sucediese caerían en el interior del edificio evitándose al 100% la predación de mamíferos terrestres.

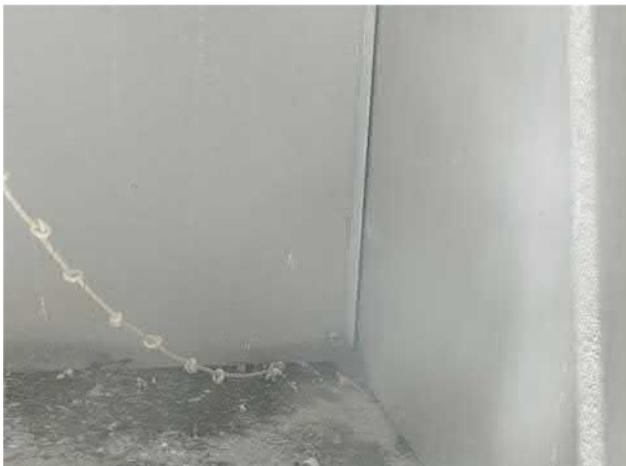
Foto 7: Pollo de cernícalo primilla en el suelo del primillar, cerca de una de las cuerdas colocadas en el interior del edificio, como apoyo a pollos caídos. Fuente: DEMA, julio 2022.

Esto fue lo ocurrido en los primeros días de julio, unos 20 días después del traslado de los pollos al primillar, cuando uno de los pollos cayó al suelo (Foto 7). El hecho de que el primillar cuente con elementos antipredación disuasorios tanto para predadores terrestres, como para predadores aéreos, hizo que el interior del edificio fuera para este joven primilla un espacio seguro. Por esta razón se optó por proporcionarle alimento directamente en la zona baja del interior del primillar. Este pollo fue seguido muy de cerca tanto por el técnico responsable, como a través de la cámara de video-vigilancia, asegurándose el equipo de DEMA en todo el momento de su correcto desarrollo y seguridad. Al paso de uno o dos días el pollo había ya ganado fuerzas suficientes como para utilizar las cuerdas instaladas en el interior del primillar y trepar por sí solo hasta la zona superior, en la que se encontraban los demás primillas.

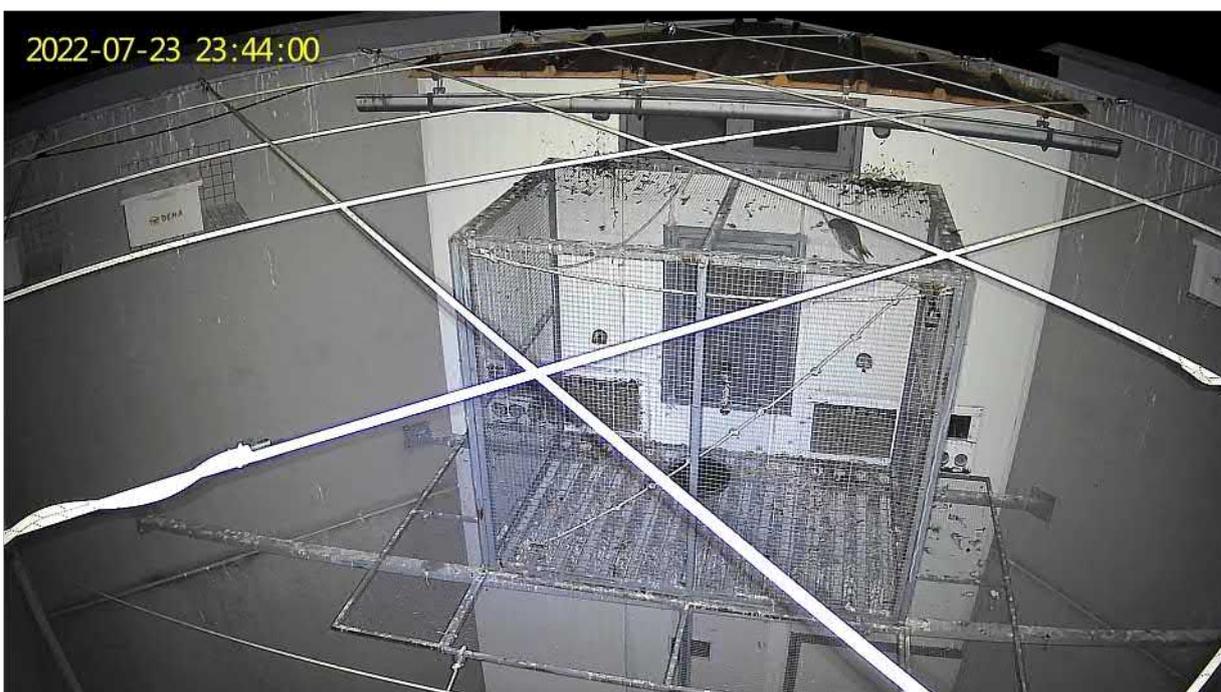
Fotos 8: Imágenes del primillar de Vendimia, a finales del mes de julio, en el que la presencia de cernícalos primillas es prácticamente nula. Fuente: DEMA, julio 2022.

En los últimos días de julio todos los jóvenes primillas son ya pequeños halcones perfectamente desarrollados, y sus capacidades de vuelo y caza les van haciendo cada día más independientes del alimento disponible en el primillar. Su presencia en el primillar es cada vez menos frecuente, tanto por la noche como por el día (Fotos 8), lo que indica que esta joven colonia se está desarrollando según las pautas comunes de la especie, ya que en esta fase deberán empezar a registrarse los primeros movimientos pre-migratorios, en el que cernícalos primillas de distintas colonias se reunirán en concentraciones postnupciales para emprender juntos, posteriormente, su gran viaje al África transahariana.

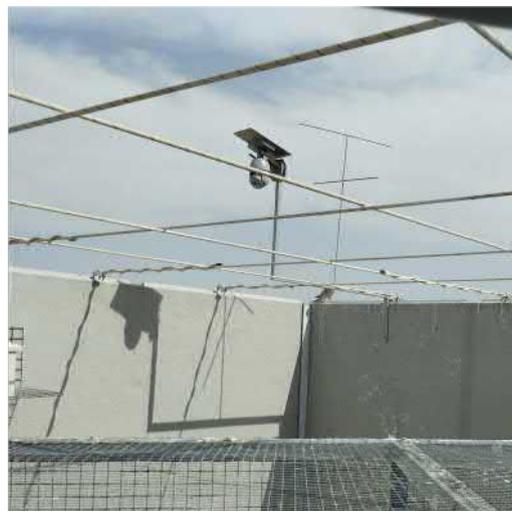
La instalación de esta cámara se hizo utilizándose un sistema de anclaje a los muros del primillar, muy simple, seguro, rápido y silencioso. De esta forma se pudo garantizar técnicamente que en ningún momento este procedimiento causase molestias para la pareja de cernícalos primillas salvajes que ya estaba anidando en el nido 1 del primillar. Dicha acción se desarrolló mientras los anilladores del Gobierno de Aragón procedieron a marcar los pollos de la pareja salvaje.

Foto 9: Cámara de video-vigilancia instalada por DEMA en el interior del primillar de Vendimia. Fuente: DEMA, junio 2022.
