# ENVITERO SOLAR, S.L

## SEGUIMIENTO AMBIENTAL EN FASE DE EXPLOTACION INFORME 7

### “PLANTA FOTOVOLTAICA ENVITERO SOLAR Y SUS INSTALACIONES DE EVACUACIÓN” ESCATRÓN (ZARAGOZA)

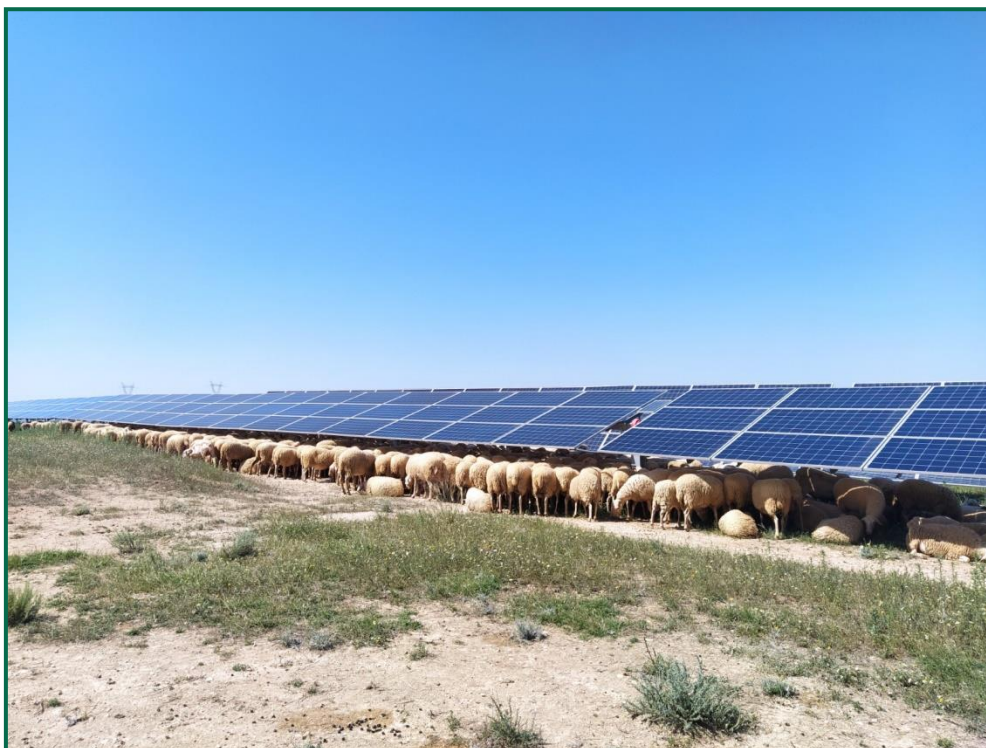
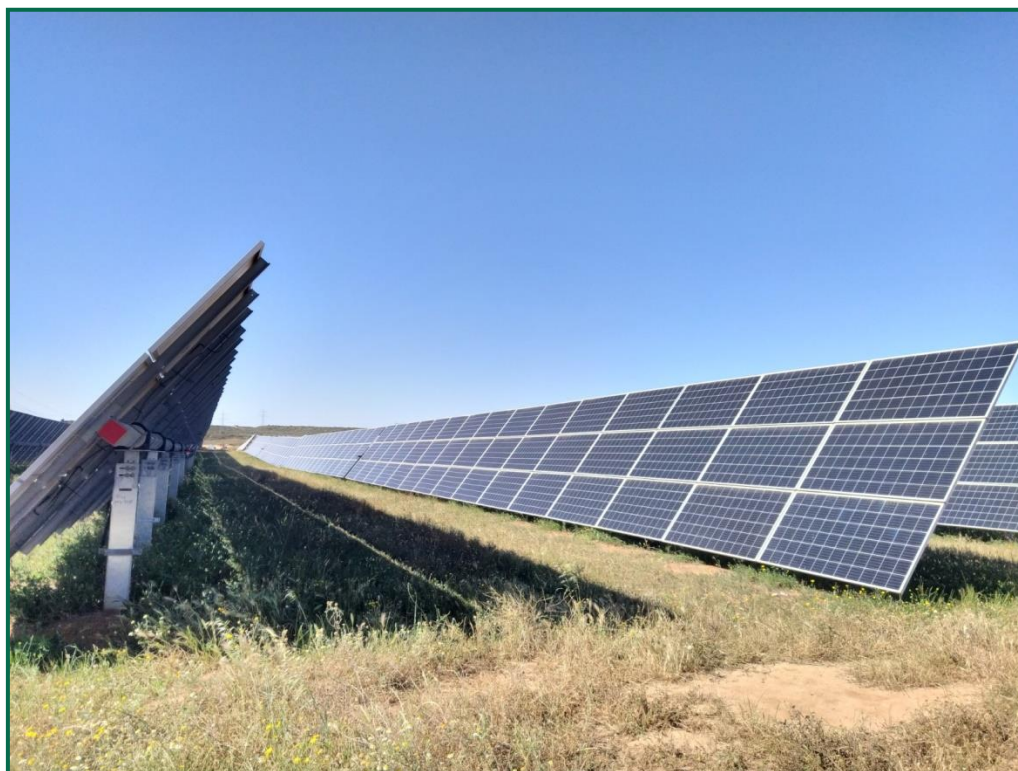
En el periodo que abarca este informe no se han realizado podas mecánicas, se ha introducido ganado ovino con objeto de recortar esta vegetación, a la vez que aportan nutrientes al suelo. No se han utilizado herbicidas.

Fotografía 1. Ovejas en el interior.

Fotografía 2. Ovejas en el interior.

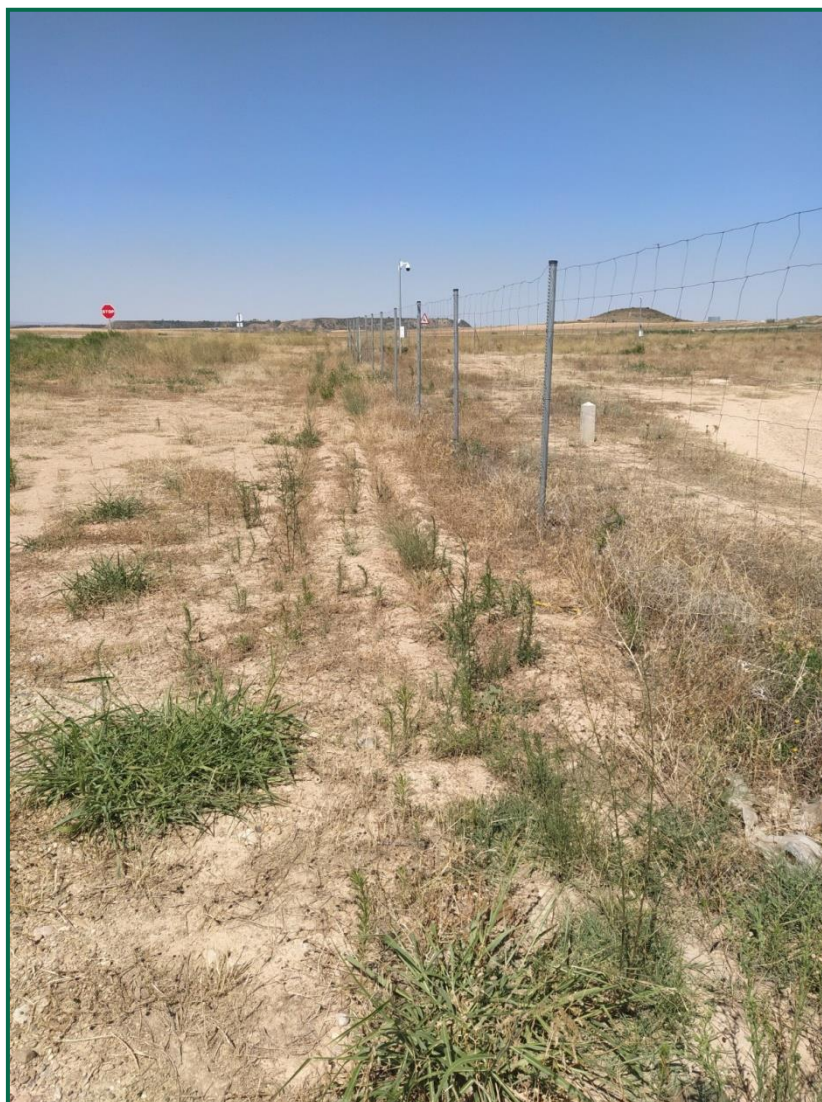
Se ha realizado un seguimiento de la evolución de las revegetaciones realizadas durante los meses de invierno de 2020. Estas plantas se desarrollan, aunque se ha observado la desaparición de algunos ejemplares. Durante la primavera se produce un desarrollo de la vegetación espontánea de la zona, que en ocasiones compite con la vegetación plantada. En todo caso esta proliferación vegetal contribuye a evitar la erosión. Se realizará un control de marras con objeto de reponer esta vegetación donde sea necesario.

Fotografía 3. Zona revegetada por el exterior del vallado.

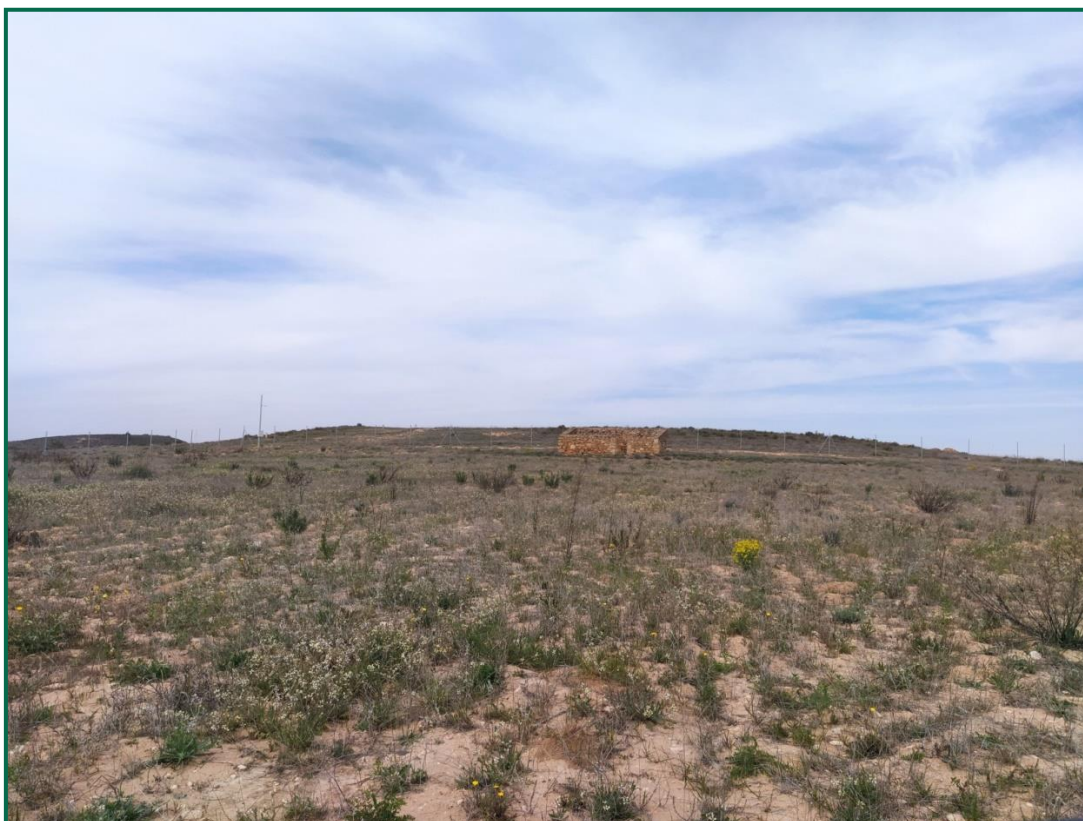
Fotografía 4. Zona revegetada interior.

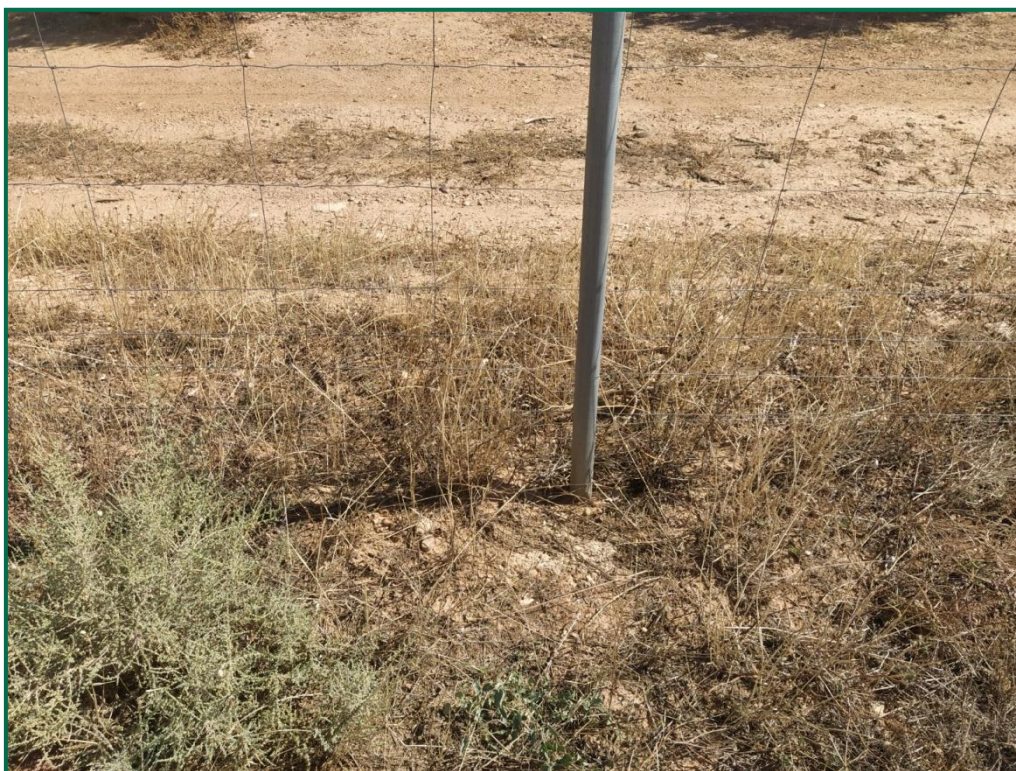
Respecto al vallado perimetral, se ha utilizado en todas las plantas malla cinegética que permite el paso de fauna de pequeño tamaño. Este vallado mide 2 metros de altura total y está formado por una serie de alambres verticales y horizontales, con una separación entre los verticales de 30cm, y entre los horizontales de mínimo 15cm en la línea inferior. Este vallado no presenta elementos cortantes ni punzantes.

Fotografía 5. Vallado perimetral.

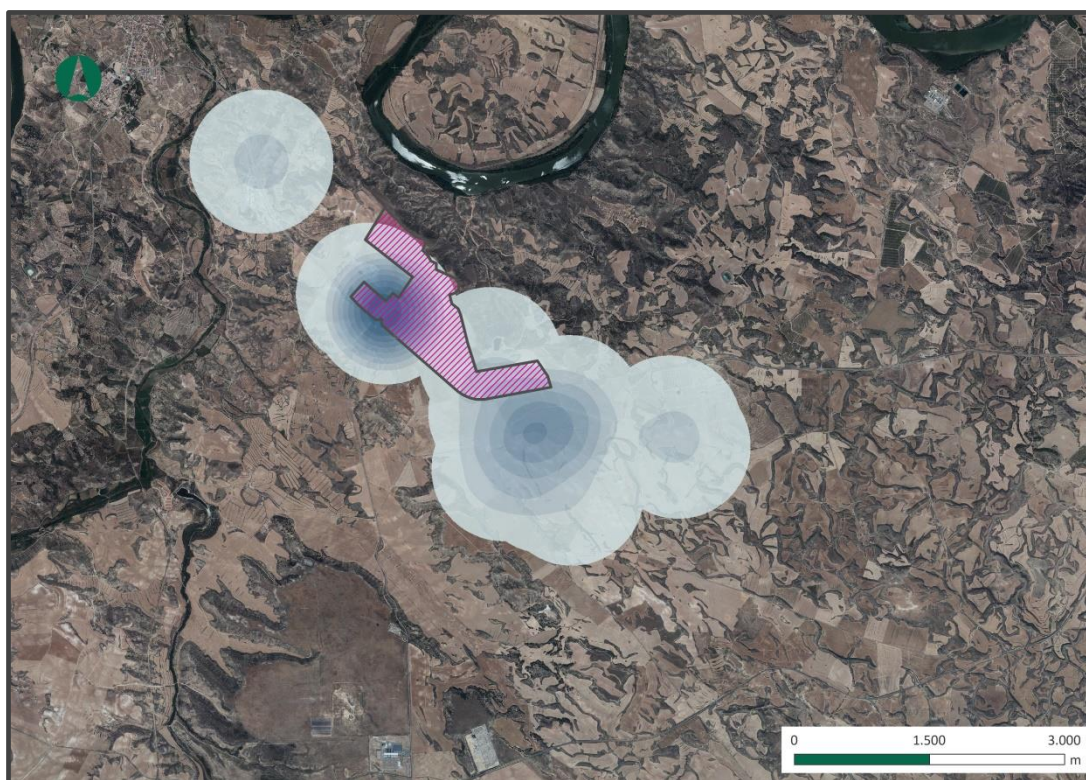
Figura 1. Uso del espacio por rapaces y aves de mayor envergadura.

En esta época se han observado rapaces, la más abundante es el milano negro que se suele observar cazando en zonas próximas a la carretera A-221, sobre los campos de olivos, en los pequeños cerros y sobre las propias zonas de placas. También busardos ratoneros y cernícalos vulgares son frecuentes, en menor medida se observan aguiluchos laguneros y buitres leonados (*Gyps fulvus*).

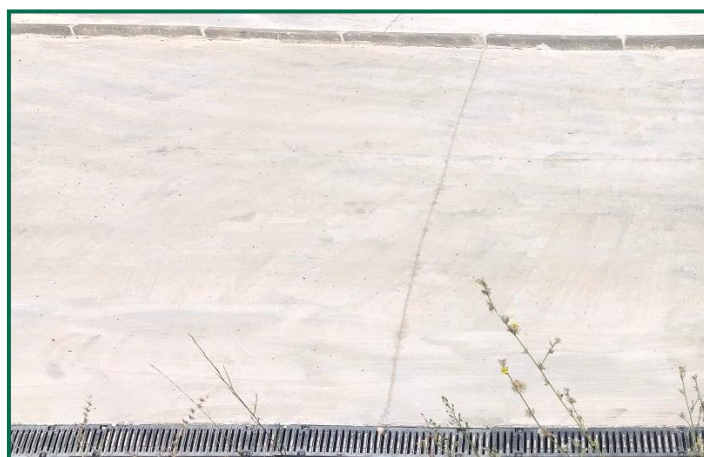
Fotografía 8. Estado actual
