MOCATERO SOLAR, S.L

SEGUIMIENTO AMBIENTAL EN FASE DE EXPLOTACION INFORME 7

“PLANTA FOTOVOLTAICA MOCATERO SOLAR Y SUS INSTALACIONES DE EVACUACIÓN” ESCATRÓN (ZARAGOZA)

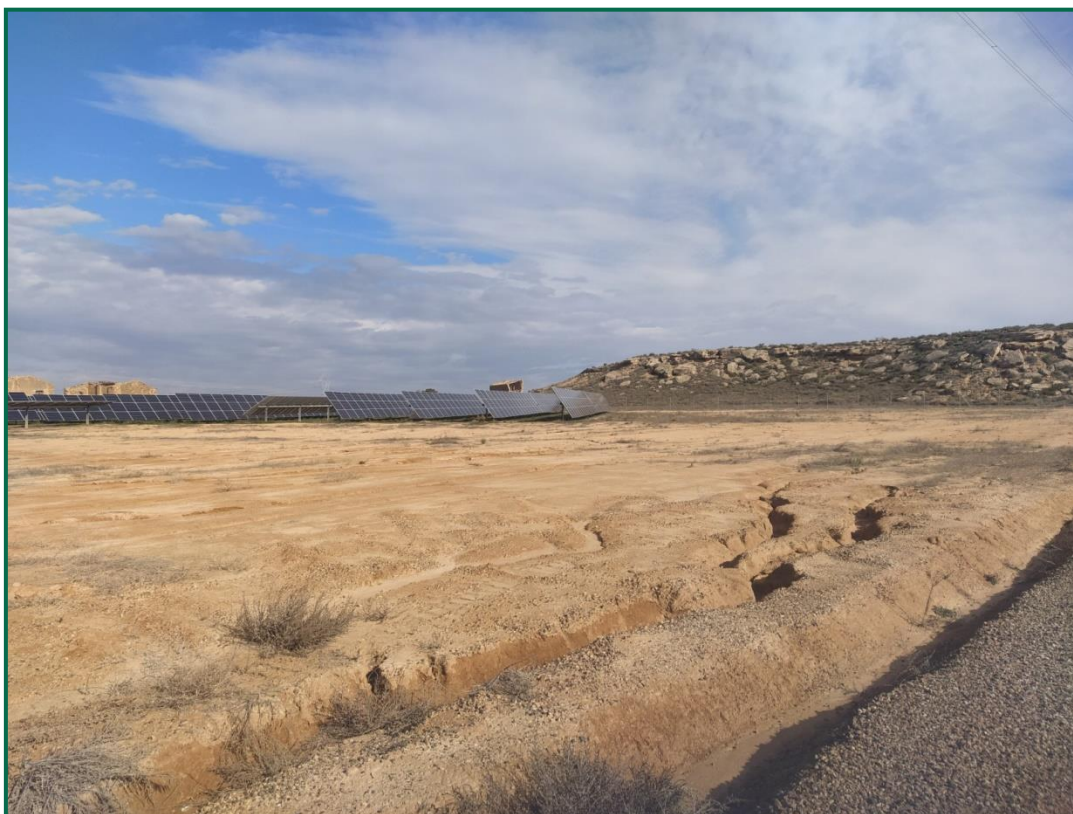
Se han detectado acarcavamientos en algunas zonas internas donde no se ha desarrollado vegetación, se está estudiando la solución a aplicar.

Fotografía 1. Zonas con erosión.

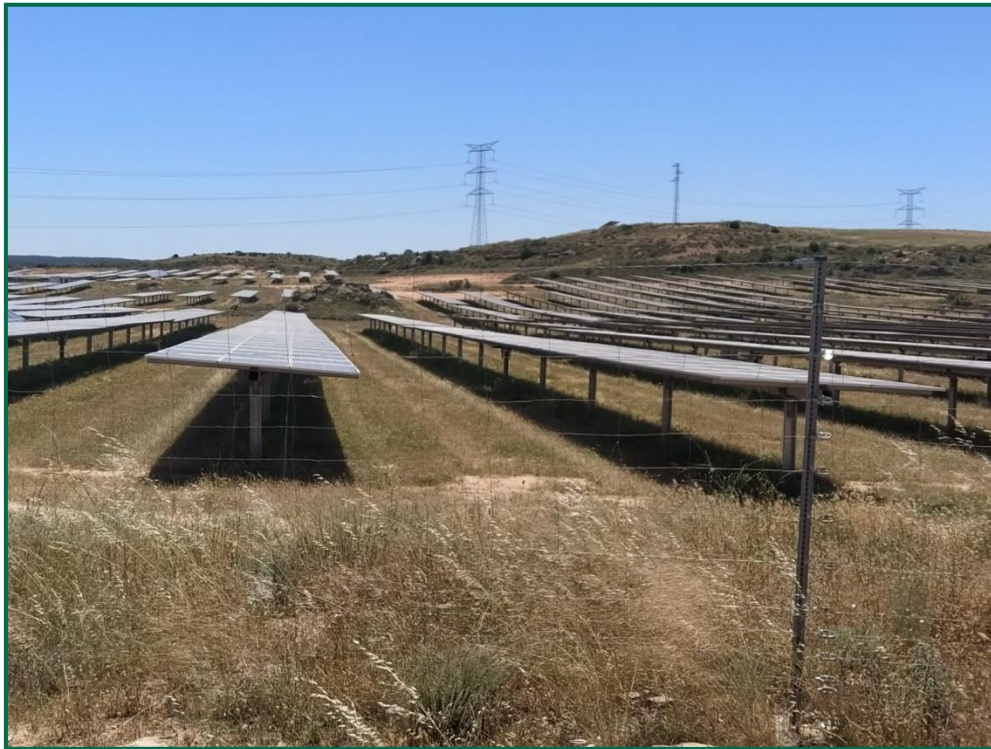
En el periodo que abarca este informe no se han realizado podas mecánicas, se ha introducido ganado ovino en todas las plantas solares con objeto de recortar esta vegetación, a la vez que aportan nutrientes al suelo. No se han utilizado herbicidas.

Fotografía 2. Vegetación entre placas actualmente.

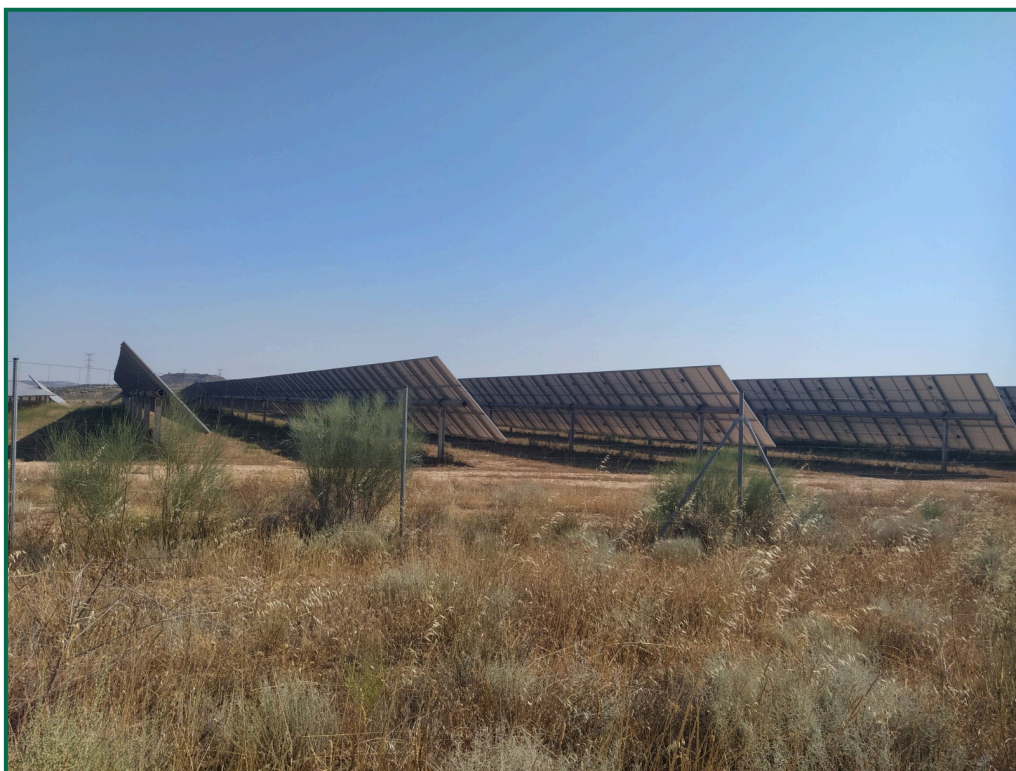
Se ha realizado un seguimiento de la evolución de las revegetaciones realizadas durante los meses de invierno de 2020. Estas plantas se desarrollan, aunque se ha observado la desaparición de algunos ejemplares. Durante la primavera se produce un desarrollo de la vegetación espontánea de la zona, que en ocasiones compite con la vegetación plantada. En todo caso esta proliferación vegetal contribuye a evitar la erosión. Se realizará un control de mallas con objeto de reponer esta vegetación donde sea necesario.

Fotografía 3. Zona revegetada

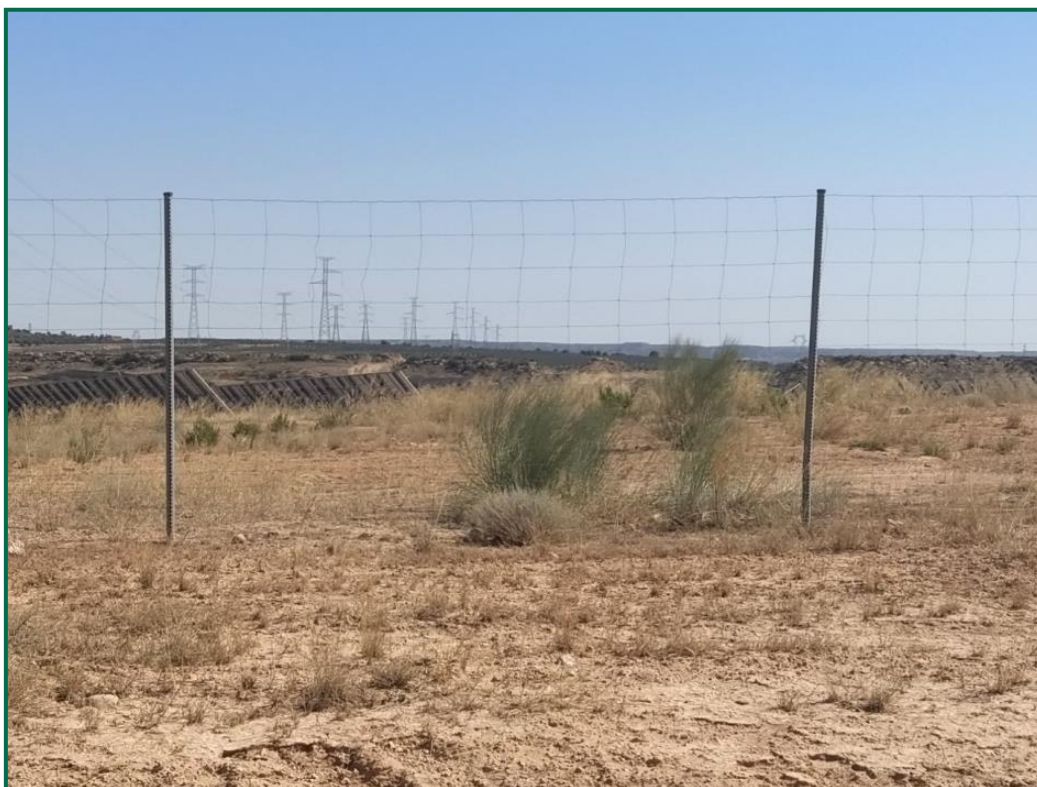
Respecto al vallado perimetral, se ha utilizado en todas las plantas malla cinegética que permite el paso de fauna de pequeño tamaño. Este vallado mide 2 metros de altura total y está formado por una serie de alambres verticales y horizontales, con una separación entre los verticales de 30cm, y entre los horizontales de mínimo 15cm en la línea inferior. Este vallado no presenta elementos cortantes ni punzantes.

Fotografía 4. Vallado perimetral.

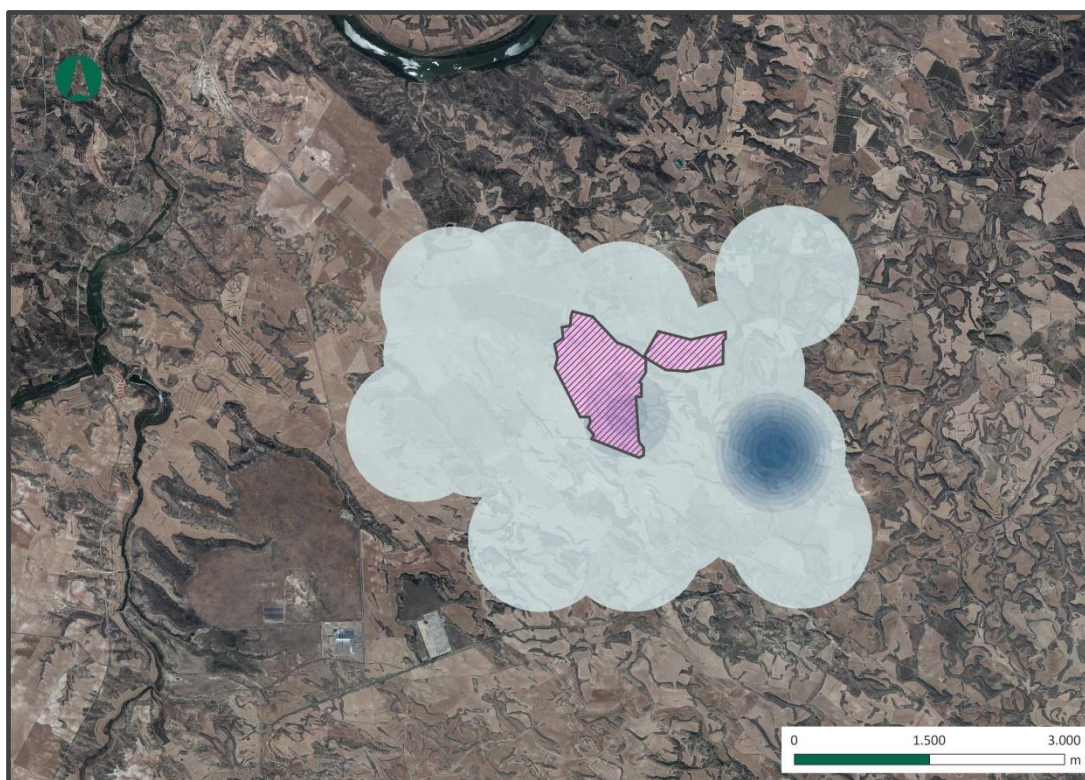
Se han seleccionado 3 puntos de observación en puntos elevados para cubrir todo el campo visual del espacio que ocupan las plantas fotovoltaicas de la zona, en estos puntos se ha permanecido 30 minutos cada vez, anotando las líneas y direcciones de vuelo de las aves observadas con objeto de definir cual es el uso de espacio que realizan en la zona. Adicionalmente se han realizado transectos en vehículo a baja velocidad durante los cuales también se han anotado las líneas de vuelo. Gracias al procesamiento posterior de estos datos mediante técnicas SIG, es posible determinar las zonas más frecuentadas durante el seguimiento.

Figura 1. Uso del espacio por rapaces y aves de mayor envergadura.

En este época se han observado rapaces, la más abundante es el milano negro que se suele observar cazando en zonas próximas a la carretera A-221, sobre los campos de olivos, en los pequeños cerros y sobre las propias zonas de placas. También busardos ratoneros y cernícalos vulgares son frecuentes, en menor medida se observan aguiluchos laguneros y buitres leonados (*Gyps fulvus*).

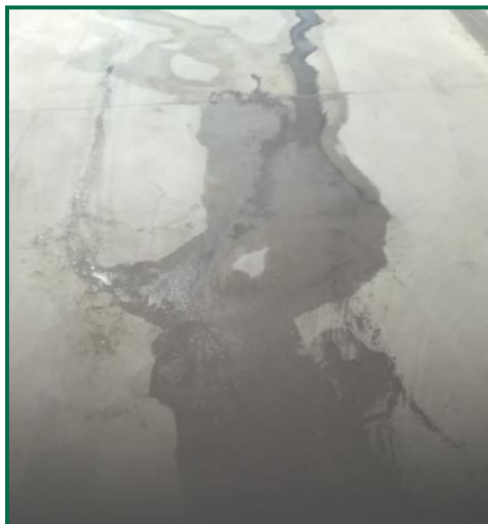
El día 1 de marzo de 2022 se produjo un incidente que consistió en el vertido de fluido hidráulico de transformador en la Subestación SET Sur, que forma parte de las instalaciones comunes de las 8 PFVs de la zona Escatrón. Se produjo una pérdida de este fluido por un fallo en la junta, depositándose sobre el hormigón, sin afectar a suelo de tierra, se aplicó sepiolita para absorber el fluido, así como limpiador de hormigón. Una vez absorbida la sustancia la sepiolita se almacenó como residuo peligroso hasta su retirada por gestor autorizado, que se llevó a cabo el día 13 de mayo de 2022. Se adjuntan como anexo tanto el informe de incidencia como el albarán de retirada.

Fotografía 6. Vertido aceite

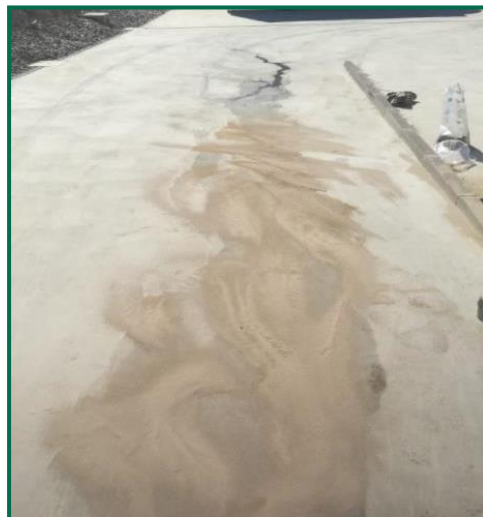
Fotografía 7. Aplicación sepiolita

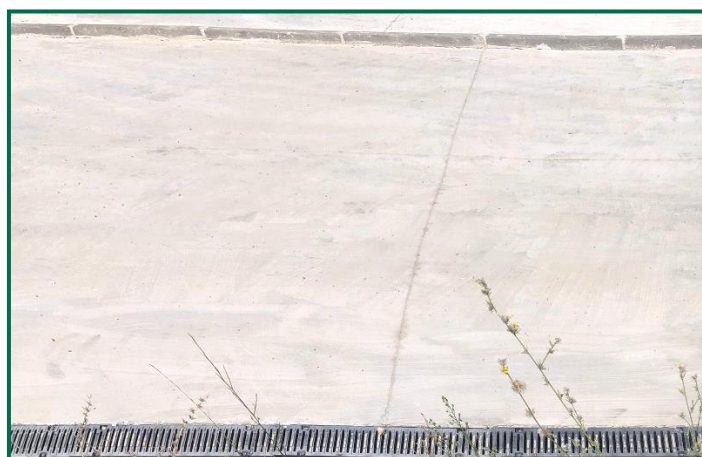
Fotografía 8. Estado actual

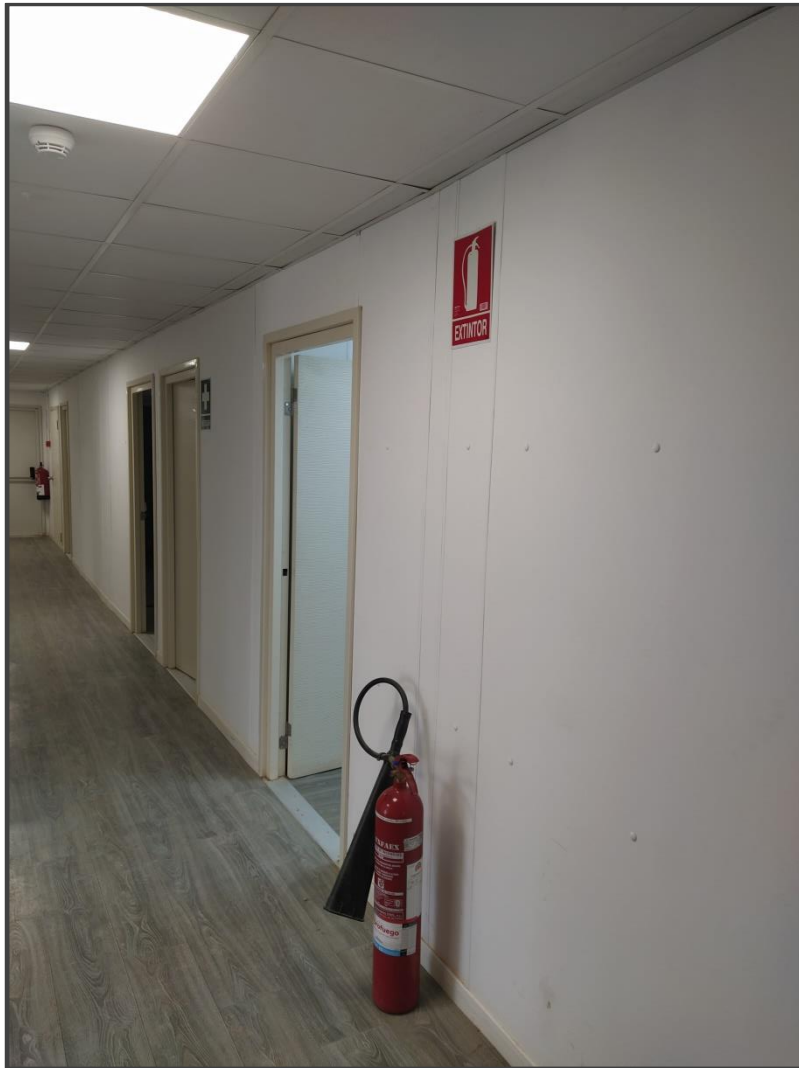
En las visitas se ha comprobado la disposición de equipos extintores de incendios en las instalaciones. Los extintores se encuentran ubicados en los edificios y en la Subestación.

Fotografía 11. Extintores en edificio de control.
