# RIBAGRANDE ENERGÍA, S.L

## SEGUIMIENTO AMBIENTAL EN FASE DE EXPLOTACIÓN INFORME CUATRIMESTRAL 9

### “PLANTA FOTOVOLTAICA RIBAGRANDE Y SUS INSTALACIONES DE EVACUACIÓN” CHIPRANA (ZARAGOZA)

Nombre de la instalación	FV Ribagrande
Provincia	Zaragoza
Nombre del titular	Ribagrande Energía, S.L.
CIF del titular	B-85699189
Nombre de la empresa de vigilancia	Luz de Gestión y Medio Ambiente
Tipo de EIA	Ordinaria
Informe en FASE de	Explotación
Periodicidad del informe según DIA	Cuatrimestral
Año de seguimiento nº	Año 3
Nº de informe y año de seguimiento	Informe nº 3 del año 3
Periodo que recoge el informe	Noviembre 2022 - Febrero 2023

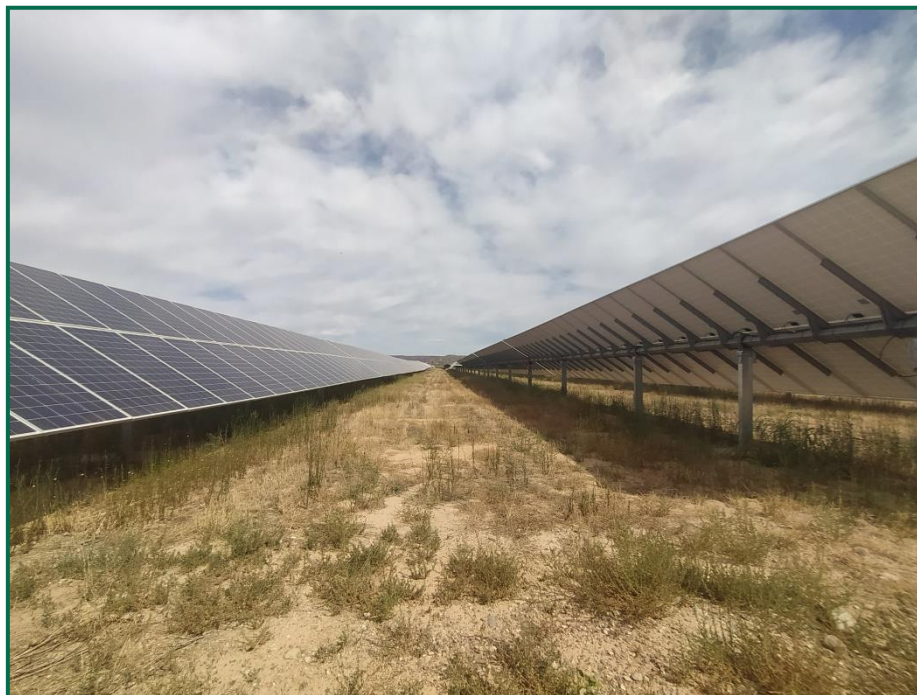
En el periodo que abarca este informe no se han realizado podas mecánicas, se ha introducido ganado ovino en todas las plantas solares con objeto de recortar esta vegetación, a la vez que aportan nutrientes al suelo. No se han utilizado herbicidas.

Fotografía 1. Vegetación entre placas actualmente.

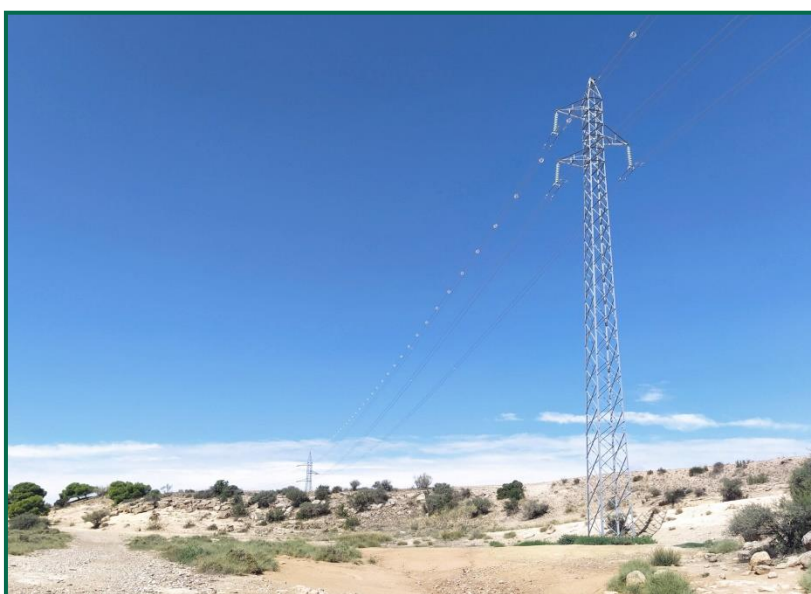
Se comprueba que en la línea eléctrica, común a todas las PFVs de la zona de Chiprana (Valdelagua, Sierrezuela, Ribagrande, El Robledo y Logro) que se ha instalado entre la Subestación de Chiprana y la Subestación Peaker se han colocado balizas salvapájaros y estas se encuentran en buen estado.

Fotografía 2. Línea eléctrica con balizas salvapájaros

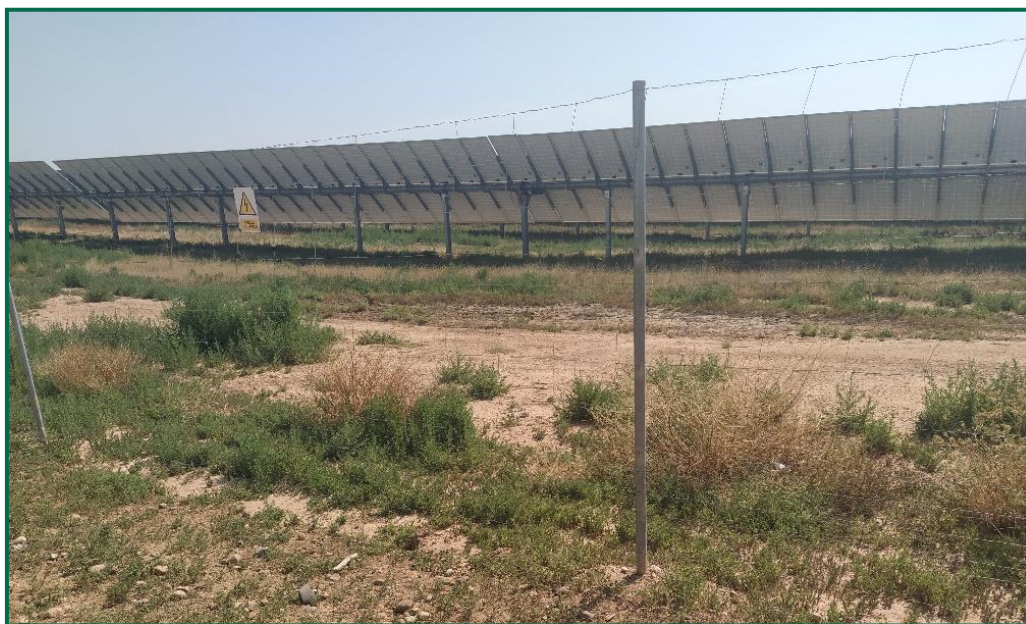
Respecto al vallado perimetral, se ha utilizado malla cinagética que permite el paso de fauna de pequeño tamaño. Este vallado mide 2 metros de altura total y está formado por una serie de alambres verticales y horizontales, con una separación entre los verticales de 30cm, y entre los horizontales de mínimo 15cm en la línea inferior. En la planta fotovoltaica, esta malla está colocada dejando 15 cm libres desde el suelo al primer alambre. Se trata de un vallado con permeabilidad para la fauna, no presenta elementos cortantes ni punzantes.

Fotografía 3. Vallado perimetral.

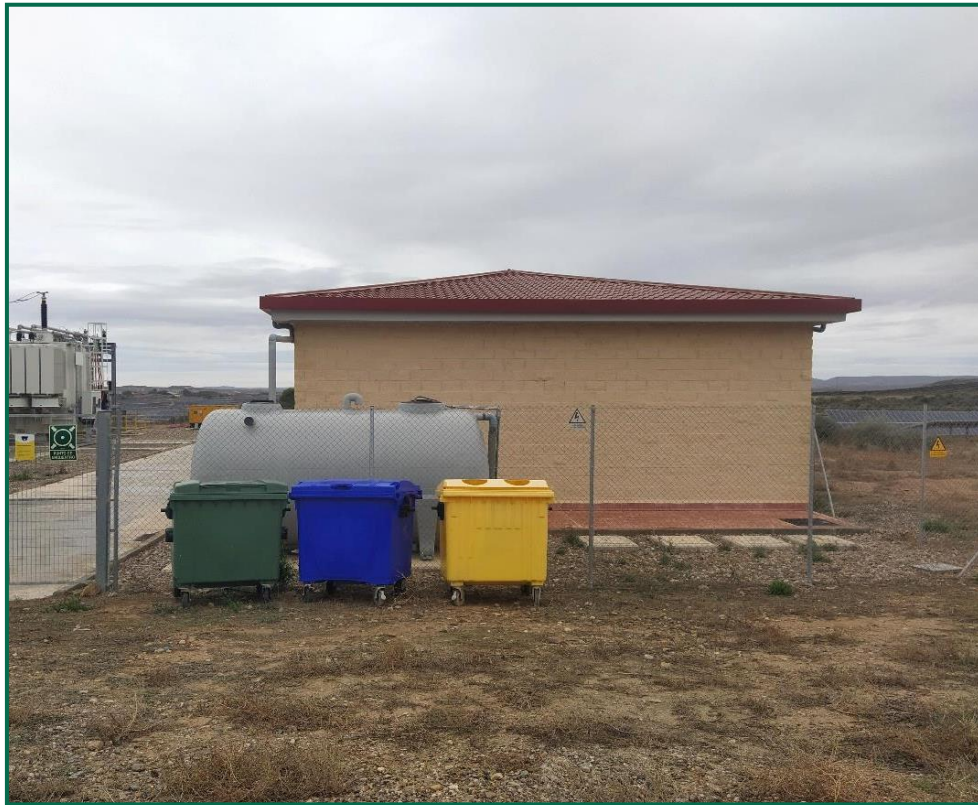
Los trabajos de mantenimiento generan principalmente residuos no peligrosos, que se acopian en planta y posteriormente son retirados. Las placas solares deterioradas son retiradas y trasladadas a un almacén habilitado para tal fin, donde son retiradas de forma periódica por gestor autorizado para su tratamiento. Se han habilitado puntos de acopio selectivo para su uso durante la explotación con contenedores específicos para la separación de residuos en los centros de control y

Fotografía 7. Contenedores de residuos no peligrosos en exterior de la subestación.
