## SEGUIMIENTO AMBIENTAL EN FASE DE EXPLOTACIÓN INFORME CUATRIMESTRAL 9

### “PLANTA FOTOVOLTAICA TALENTO SOLAR Y SUS INSTALACIONES DE EVACUACIÓN” SAMPER DE CALANDA (TERUEL)

Nombre de la instalación	FV Talento
Provincia	Teruel
Nombre del titular	TALENTO SOLAR, S.L.
CIF del titular	B-87989760
Nombre de la empresa de vigilancia	Luz de Gestión y Medio Ambiente
Tipo de EIA	Ordinaria
Informe en FASE de	Explotación
Periodicidad del informe según DIA	Cuatrimestral
Año de seguimiento nº	Año 3
Nº de informe y año de seguimiento	Informe nº 3 del año 3
Periodo que recoge el informe	Noviembre 2022 - Febrero 2023

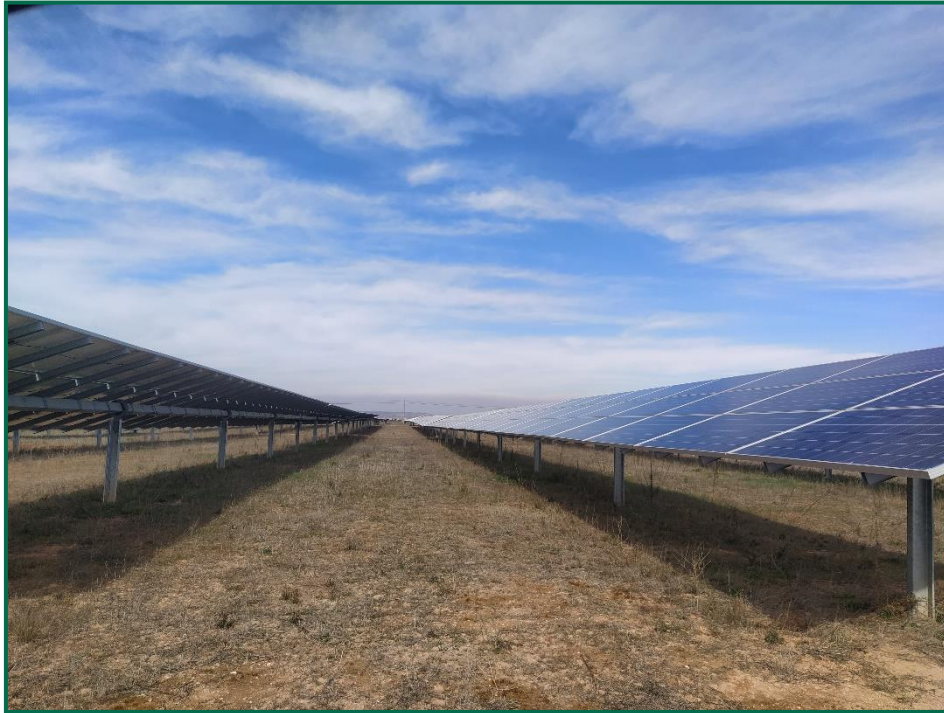
El control del crecimiento de la vegetación que pudiera afectar a los paneles solares se realiza tan solo en las superficies bajo los propios paneles, sin afectar a otras zonas con vegetación natural, y mediante medios manuales y/o mecánicos sin utilización de herbicidas u otras sustancias que puedan suponer la contaminación de los suelos y las aguas, actualmente se introduce ganado ovino para realizar este control, y en zonas donde no es suficiente se realizan una podas parciales, con segadora mecánica entre los seguidores, para evitar que el crecimiento de la vegetación sobrepase la altura de las placas.

**Fotografía 1.** Vegetación entre placas en su estado actual.

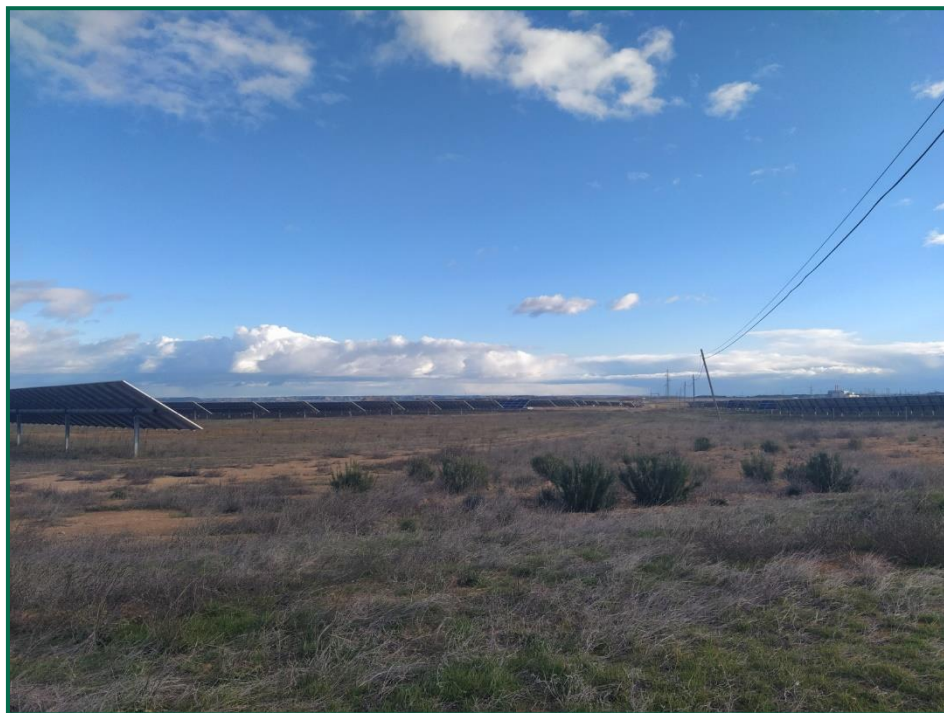
Se ha realizado un seguimiento de la evolución de las revegetaciones realizadas durante los meses de invierno de 2020. Estas plantas se desarrollan correctamente en gran parte de las zonas restauradas, las plantas que mejor resisten y se desarrollan son los romeros. Sin embargo allí donde el sustrato es calizo y pobre en nutrientes se observan zonas de suelo sin cubrir. Durante la primavera se ha producido un desarrollo de la vegetación espontánea de la zona, en parte propiciada por el aporte de nutrientes de la hidrosiembra, la mayor parte de ellas herbáceas de carácter anual.

**Fotografía 2.** Zona revegetada.

es limitado, observando poca densidad y de pequeño tamaño. Esta prevista una reposición de marras en los próximos meses.

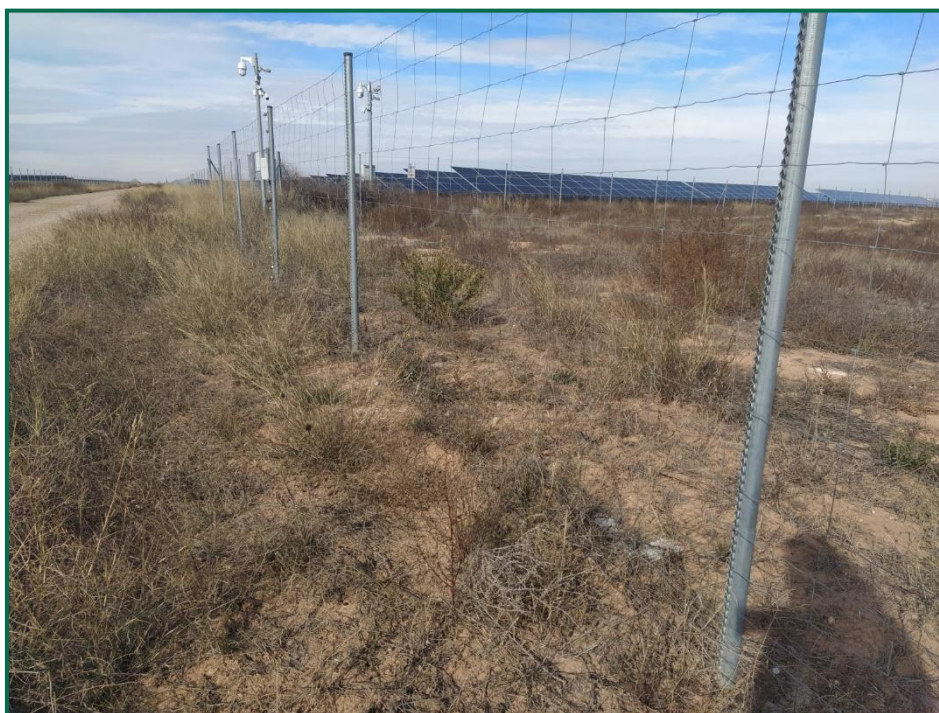
Respecto al vallado perimetral, se ha utilizado malla cinagética que permite el paso de fauna de pequeño tamaño. Este vallado mide 2 metros de altura total y está formado por una serie de alambres verticales y horizontales, con una separación entre los verticales de 30cm, y entre los horizontales de mínimo 15cm en la línea inferior. Se trata de un vallado con permeabilidad para la fauna y no presenta elementos cortantes ni punzantes.

Fotografía 3. Vallado perimetral

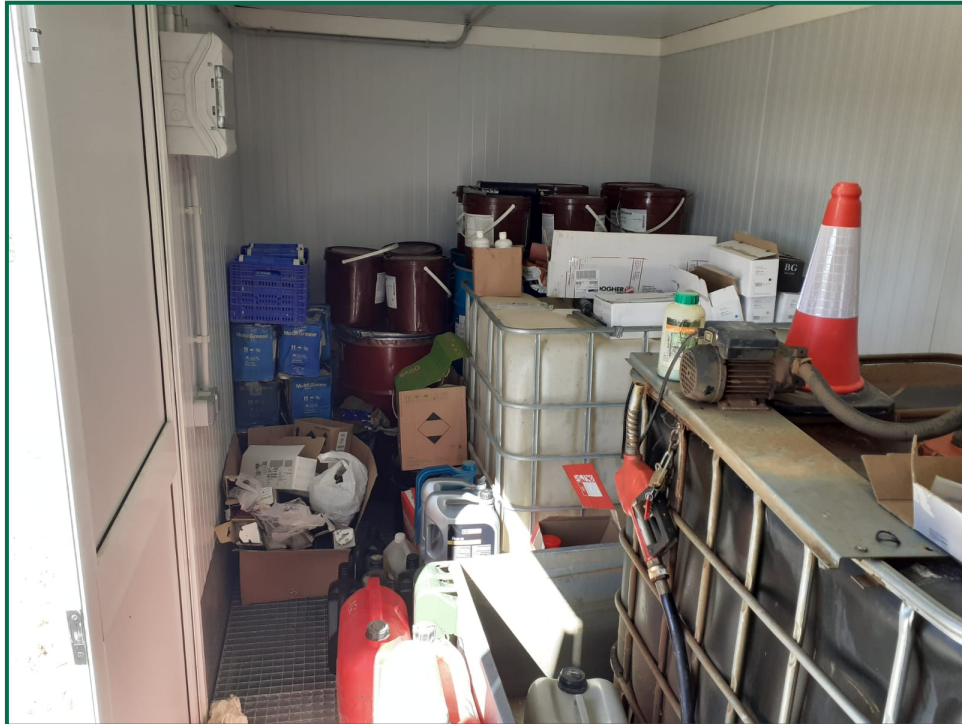
Los trabajos de mantenimiento generan principalmente residuos no peligrosos, que se acopian en planta y posteriormente son retirados. Las placas solares deterioradas son retiradas y trasladadas a un almacén habilitado para tal fin, situado en la zona de Escatrón, junto a la PFV Ignis, donde son retiradas de forma periódica por gestor autorizado para su tratamiento. Se han habilitado puntos de acopio selectivo para su uso durante la explotación con contenedores específicos para la separación de residuos en el centro de control de la propia PFV y la subestación. En la subestación donde se dispone de contenedores para papel, plástico o asimilable a urbano, y en el centro de control se encuentran bidones específicos para residuos peligrosos, etiquetados, también se almacenan aquí temporalmente placas deterioradas, que posteriormente son trasladadas a la zona de Escatrón.

Fotografía 4. Zona para residuos peligrosos y almacén

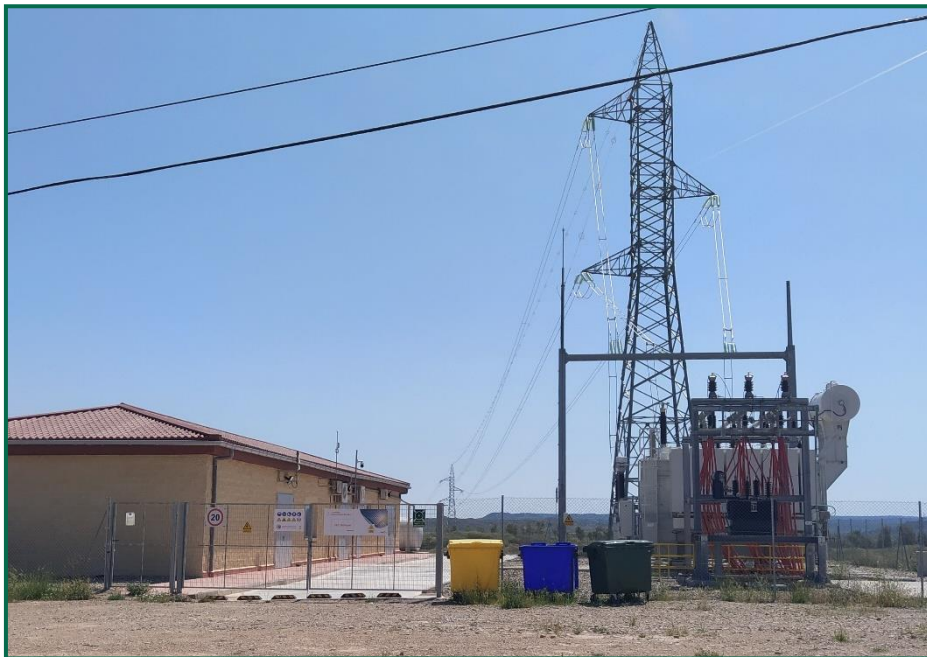
Fotografía 5. Contenedores para residuos en la SET.

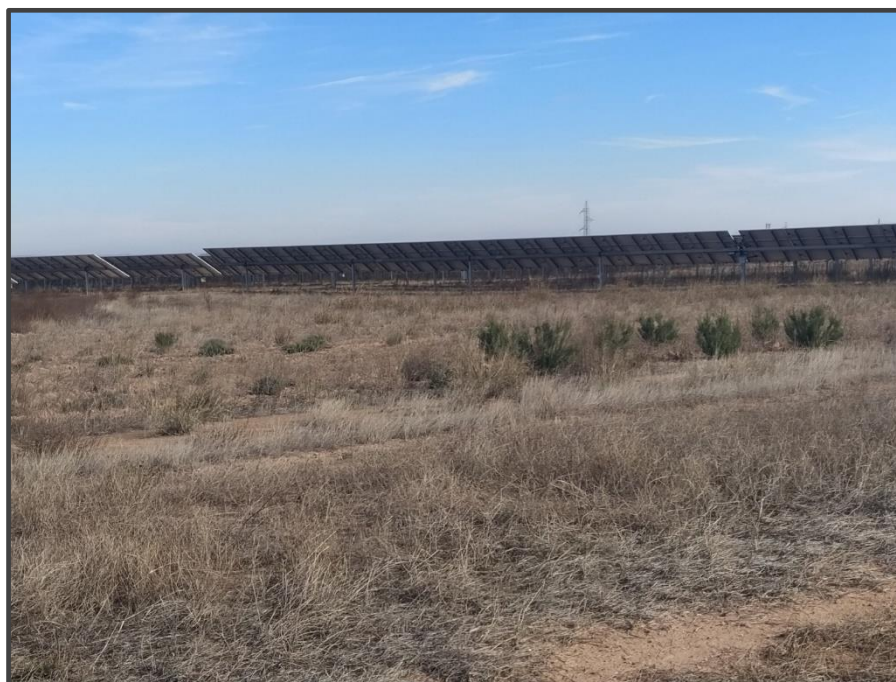
Estas plantas se desarrollan correctamente en general, si bien, como se ha comentado en el apartado dedicado a la vegetación, hay zonas donde por las características del suelo su desarrollo

Fotografía 6. Zonas donde se realizaron plantaciones.
