**LINEA DE EVACUACIÓN
ENTRE SET FUENDEJALON Y SET
SANTO CRISTO DE MAGALLÓN
INFORME CUATRIMESTRAL
DEL PVA EN FASE DE EXPLOTACIÓN**

| Nombre de la instalación | LAAT ENTRE SET FUENDEJALON Y MAGALLON |
| N.º de informe y año seguimiento | INFORME Nº1 del AÑO 3 |
| Periodo que recoge el informe | NOVIEMBRE 2022 – FEBRERO 2023 |

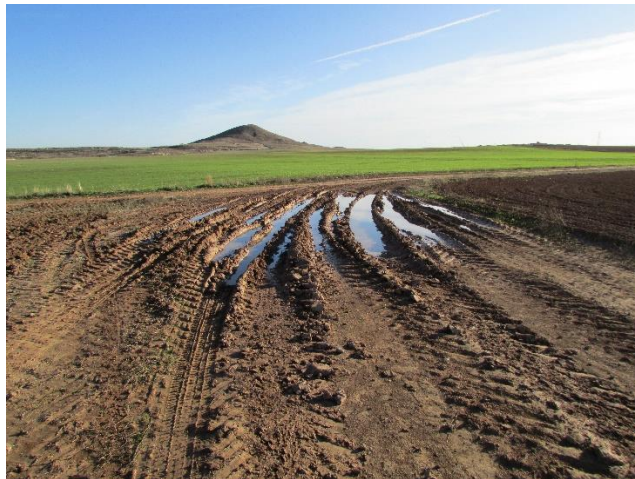
- Zonas restauradas tras la fase de obra: se valora positivamente la restauración de la vegetación en toda la línea. Además, en la Subestación Fuendejalón y en la Subestación Santo Cristo de Magallón se llevó a cabo una siembra de semillas en las zonas que fueron erosionadas, durante la obra mediante el método “siembra a voleo”, las cuales han cubierto dichos entornos.
- Camino de acceso: durante la época de lluvias se encuentran en muy mal estado de conservación, principalmente los caminos que recorren el tramo 2º, dado que el suelo limoso existente genera grandes charcos dificultando el paso.

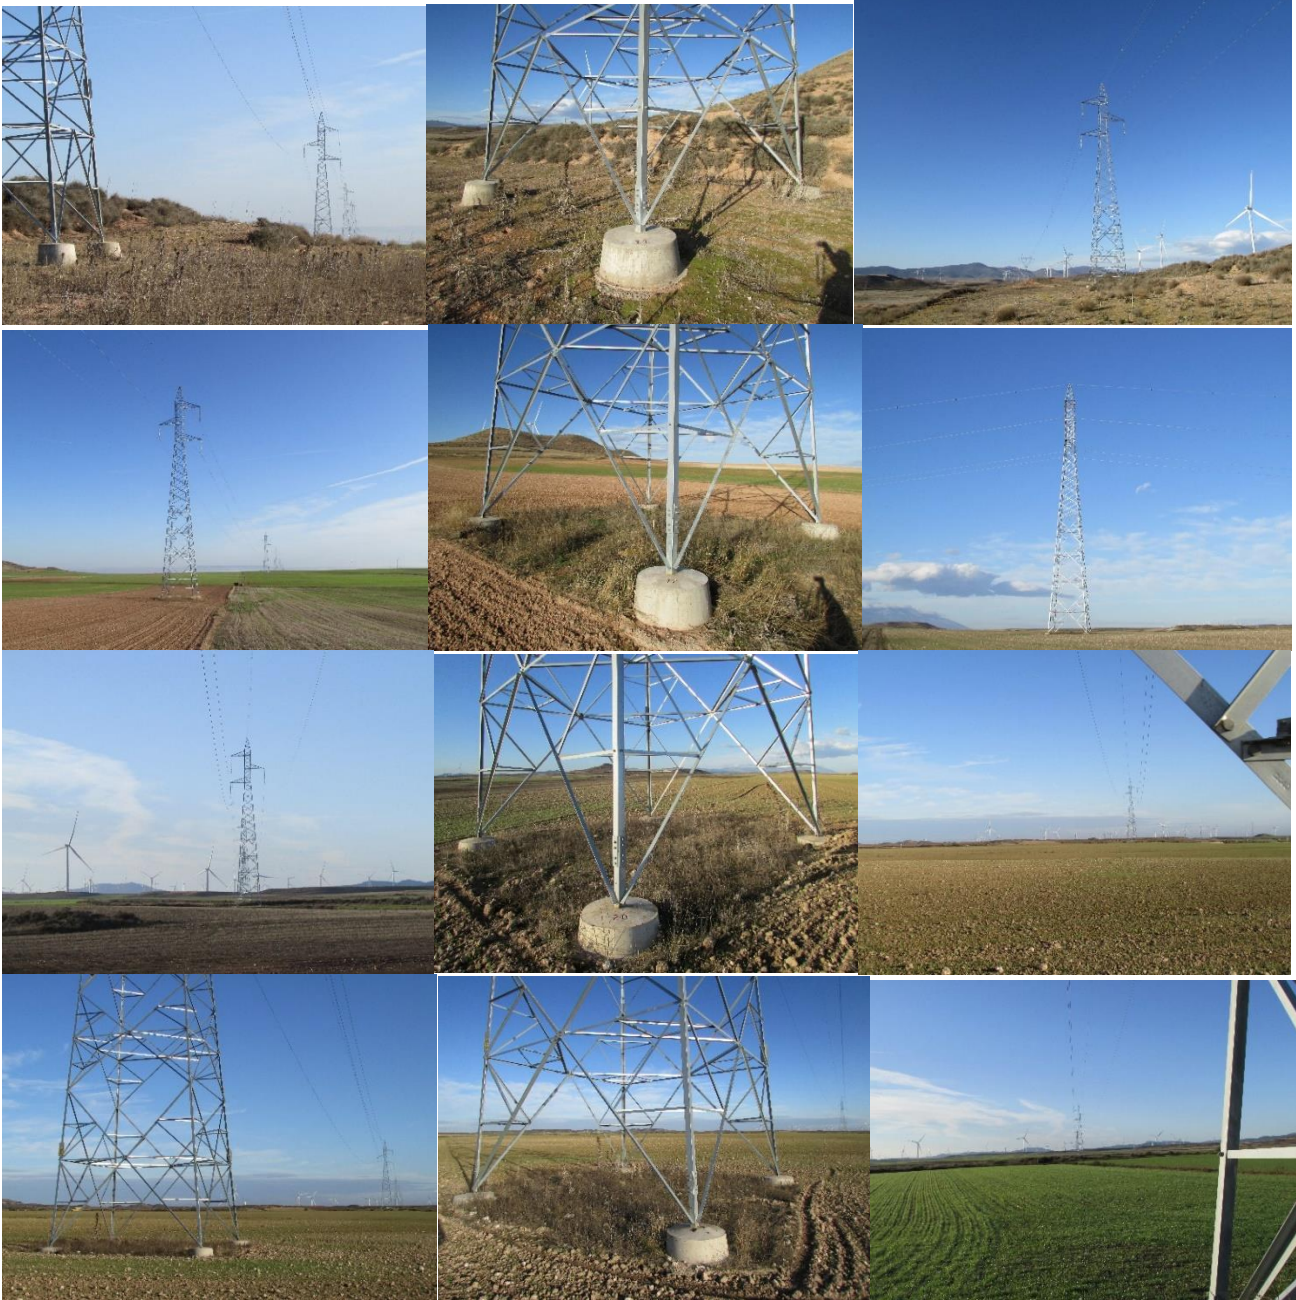
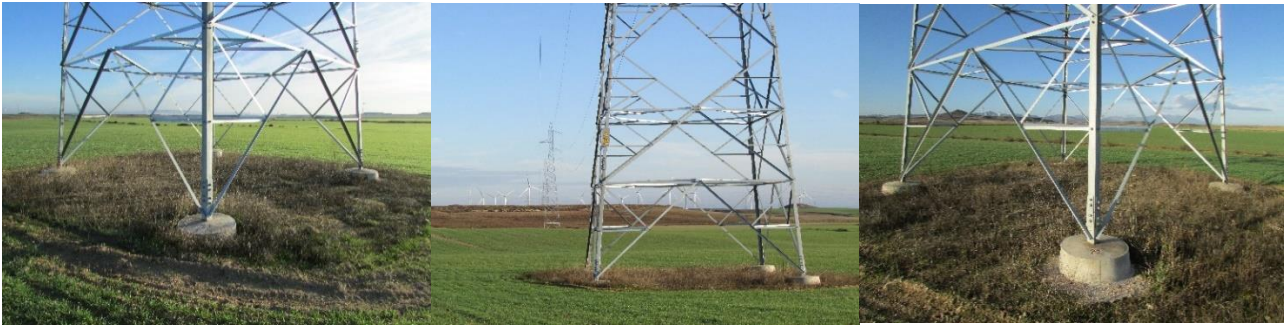
TRAMO T11 A T22

| Muy mal estado de los caminos por grandes rodaduras sobre barro, principalmente en el Tramo 2. | | | | |

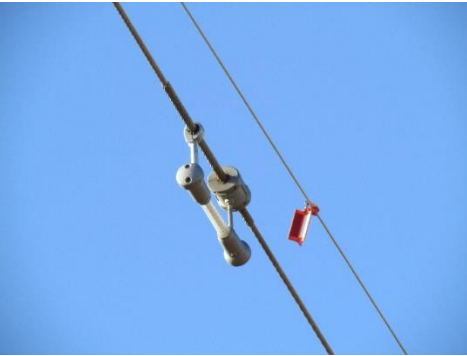
ESTADO DE LOS SALVAPAJAROS

| El estado de la línea es correcto y correcto estado de los salvapájaros. | | | | |

- Instalación del tendido: se encuentra en buenas condiciones. Todas las medidas anti-electrocución y anticolidión, funcionan correctamente, a excepción de:
 - El vano entre las torres T7-8, hace especialmente ruido.
 - Uno de los salvapájaros luminosos no funciona entre las T8-9. Dicha observación será subsanada durante el mantenimiento de la línea previsto para el verano de 2023.
