INFORME CUATRIMESTRAL FASE EXPLOTACIÓN 1º INFORME – 2º AÑO

VIGILANCIA AMBIENTAL
LAAT SET VIRGEN DE RODANAS –
SET PLAZA

Nombre de la instalación:	LAAT SET VIRGEN DE RODANAS –SET PLAZA
Provincia/s ubicación de la instalación:	Zaragoza
Nombre del titular:	DESARROLLOS EOLICOS DEL SUR DE EUROPA S.L.
CIF del titular:	B99377673
Nombre de la empresa de vigilancia:	Athmos Sostenibilidad SL
Tipo de EIA:	Ordinaria
Informe de FASE de:	EXPLOTACIÓN
Periodicidad del informe según DIA:	Cuatrimstral
Año de seguimiento nº:	AÑO 2
Nº de informe y año de seguimiento:	INFORME nº1 del AÑO 2
Periodo que recoge el informe:	Julio 2022- Octubre 2022

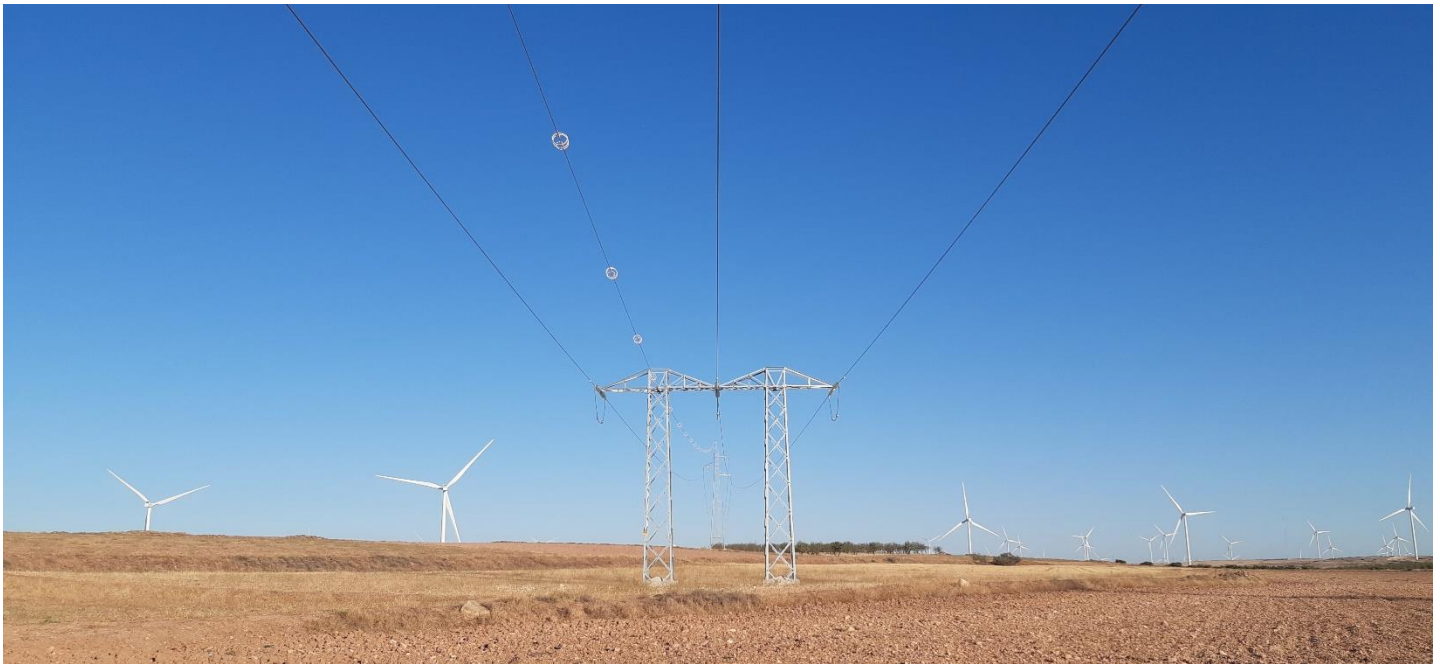
Fig. 1.

- Con objeto de cumplir con el condicionado relativo al mantenimiento de las balizas salvapájaros y los materiales aislantes en perfecto estado durante el periodo de explotación de la línea, se ha realizado el control de dichos puntos durante la realización del seguimiento de mortandad y tasas de vuelo de la línea.
- Se comprobó el estado de las balizas salvapájaros, dichas balizas se encontraban cumpliendo la distancia indicada en la DIA y estaban en buen estado.

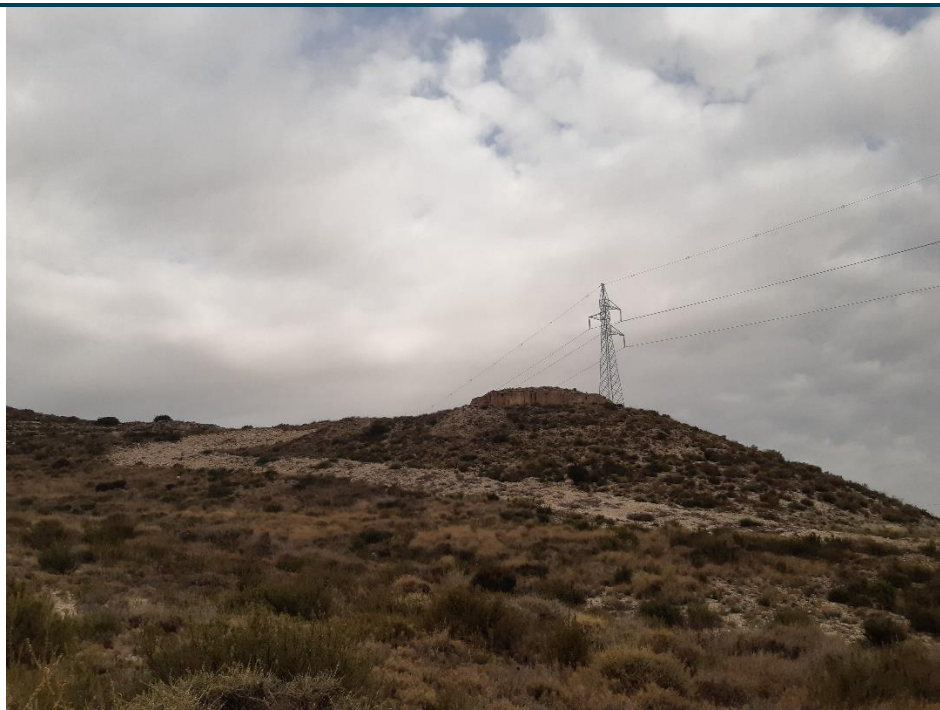
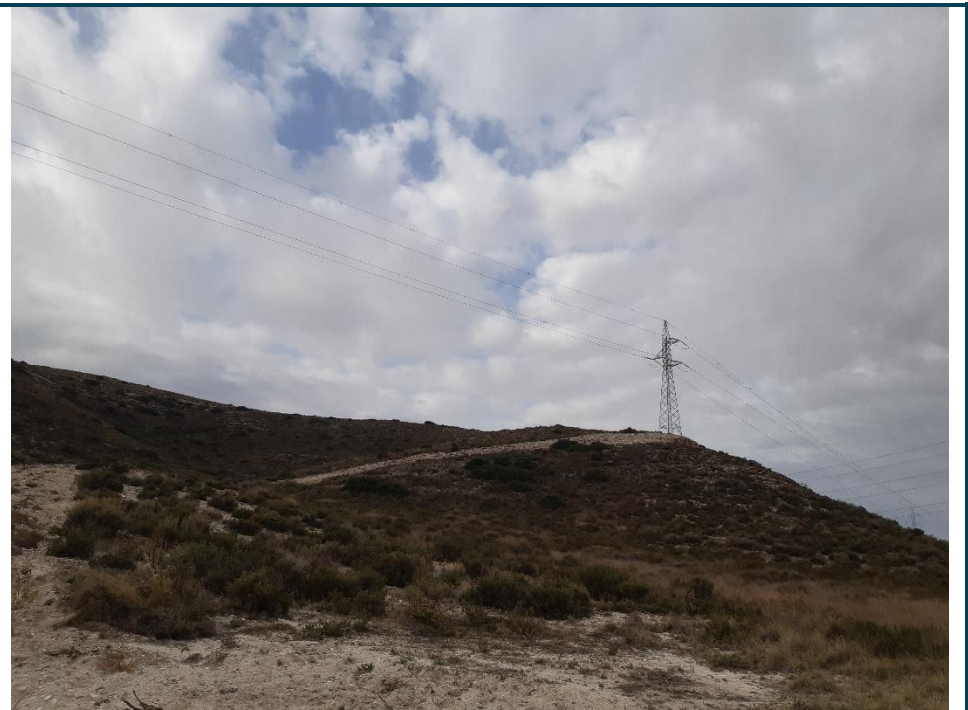
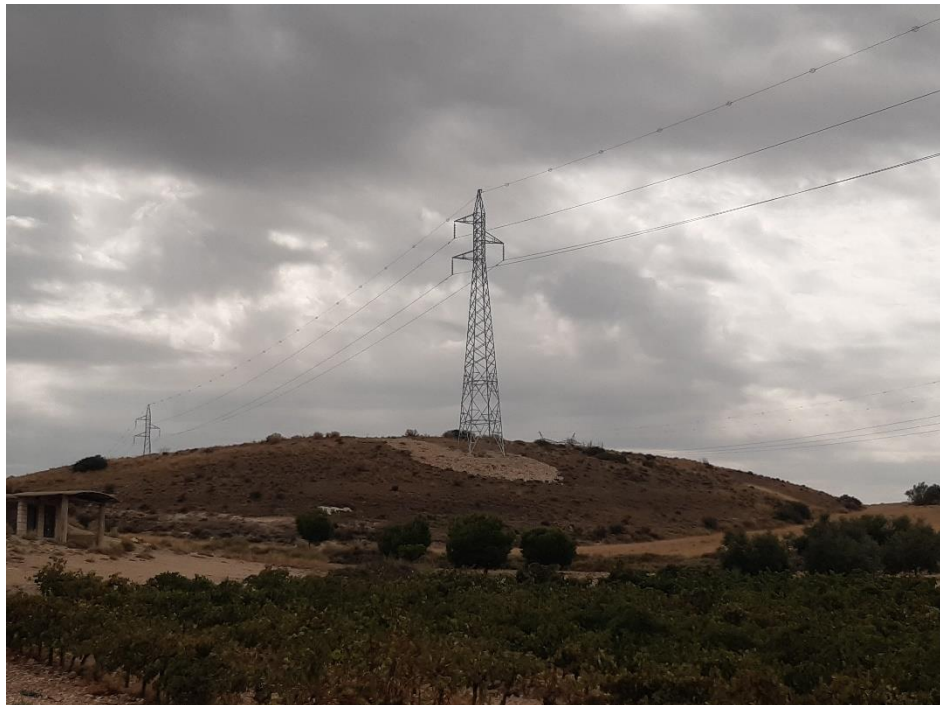
Estado de los apoyos 45 y 46

APOYO	X	Y	ACTUACIÓN
40	639601	4612946	Hidrosiembra
43	640310	4613257	Hidrosiembra
45	640582	4613297	Extendido de tierra vegetal
46	640771	4613274	Extendido de tierra vegetal
131	658757	4611140	Plantación de semillas
132	658824	4611030	Plantación de semillas
133	658887	4610925	Plantación de semillas
134	658942	4610834	Plantación de semillas

El resto de apoyos se restituyó como mínimo una pasada de ripper para descompactar y adecuar la tierra en campo de cultivo y en zona de vegetación natural.
