# PLAN DE VIGILANCIA Y SEGUIMIENTO AMBIENTAL

## EXPLOTACIÓN DE PARQUE EÓLICO MULTITECNOLOGÍA

### T.M. DE MAGALLÓN Y GALLUR (ZARAGOZA)

#### INFORME CUATRIMESTRAL, Septiembre – Diciembre 2022

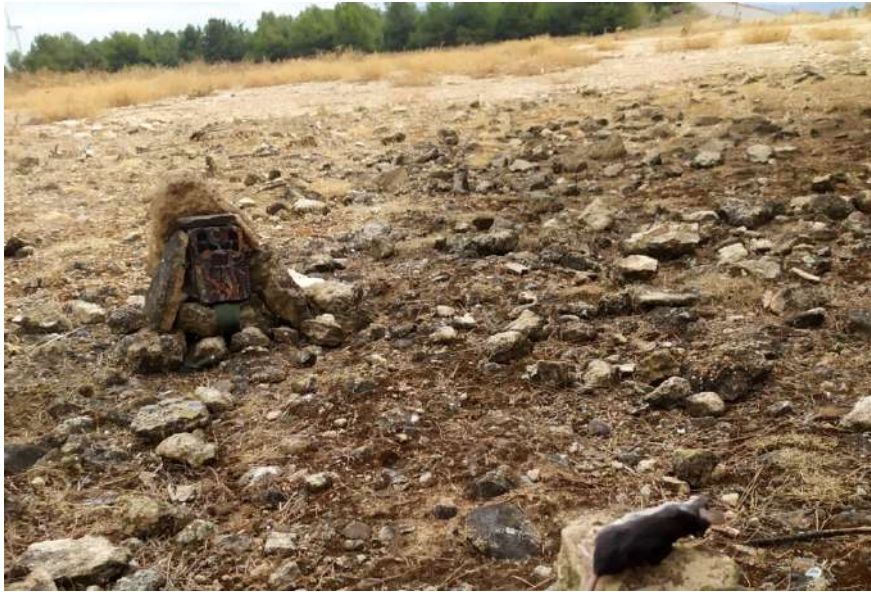
Figura 3: Cámara de foto-trampeo monitorizando un siniestro simulado para determinar el tiempo de permanencia del mismo antes de ser carroñado.

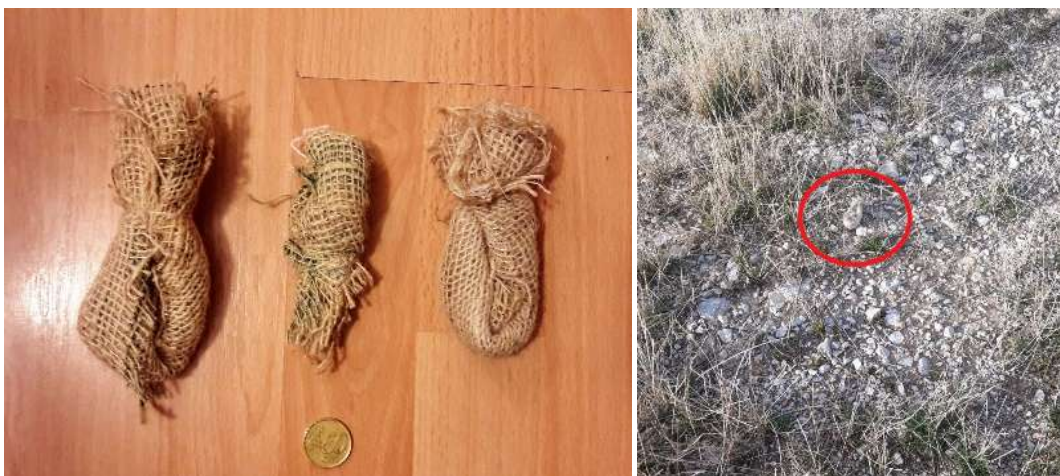
Los señuelos consisten en ovillos de tela o arpillera de reducidas dimensiones, de colores y texturas que dificultan su hallazgo al situarse sobre el terreno natural pero que a la vez simulan el aspecto o volumen de un posible animal pequeño siniestrado.

Figura 4: Ejemplo de señuelos empleados en el test de detectabilidad, y fotografía de uno de los señuelos ubicado en campo durante el test.

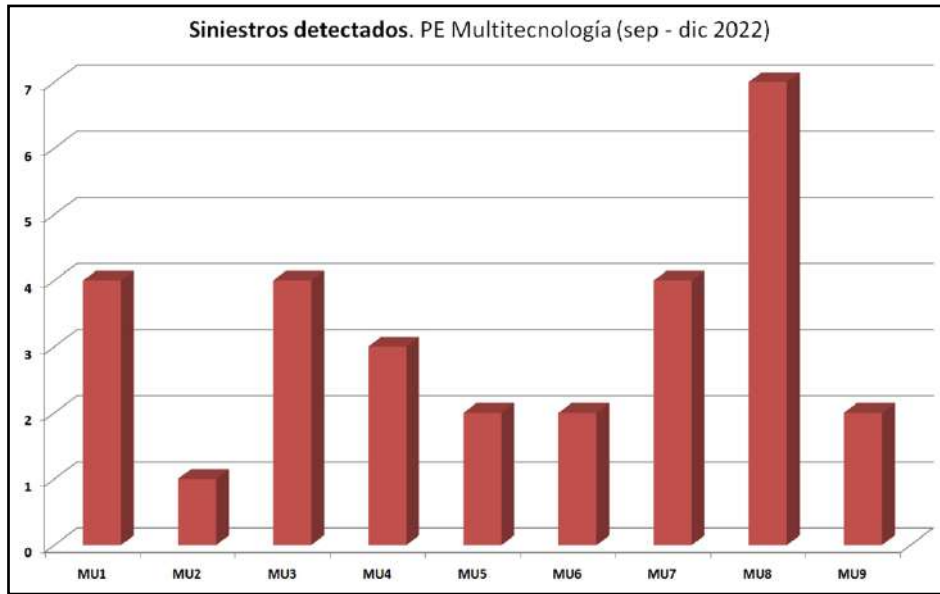
A continuación se muestra una gráfica con la distribución de siniestros en el PE Multitecnología a lo largo del presente cuatrimestre. Como puede observarse, el aerogenerador que mayor número de siniestros acumuló fue el MU-8, con 7 siniestros en total, seguido del MU-1, 3 y 7 que acumularon 3 siniestros cada uno de ellos. Los aerogeneradores con menor número de siniestros fueron MU-2, MU-5, MU-6 y MU-9, no superando los 2 siniestros cada uno.

Figura 10: Gráfica de la distribución de siniestros en cada uno de los aerogeneradores del PE Multitecnología durante el presente cuatrimestre.

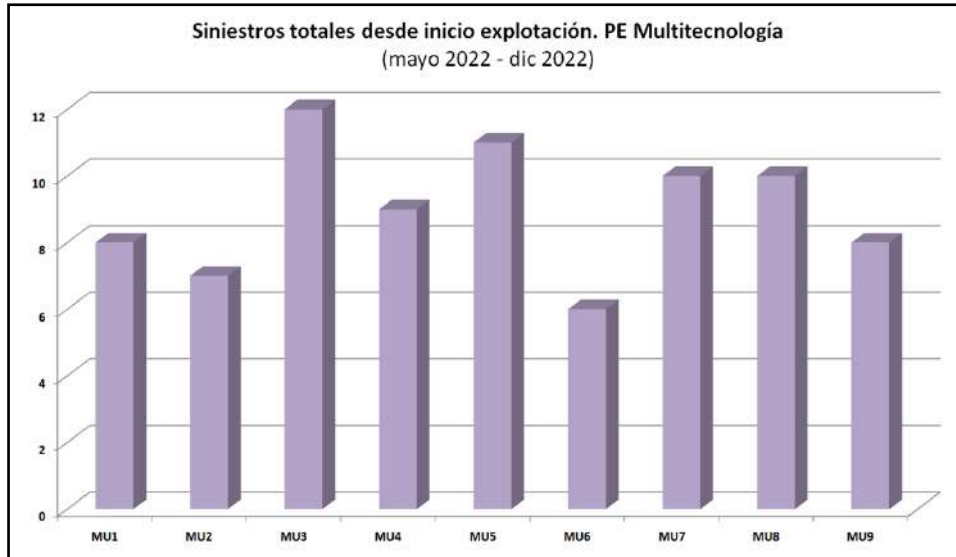
El período de explotación del PE Multitecnología comenzó en mayo de 2022, durante el cual se han acumulado un total de 82 siniestros desde esta fecha hasta el final del presente cuatrimestre. A continuación se muestra una gráfica con la distribución de estos siniestros en el PE Multitecnología, mostrando que MU-3 es el aerogenerador con mayor número de siniestros acumulados (12 siniestros), seguido de MU-5 (11 siniestros), MU7 y MU8 (10 siniestros cada uno), mientras que los aerogeneradores con menor número de siniestros son MU-2 (7 siniestros) y MU-6 (6 siniestros).

Figura 12: Gráfica de la distribución de siniestros totales acumulados en cada uno de los aerogeneradores del PE Multitecnología desde el comienzo de explotación en mayo de 2022 hasta el final del presente cuatrimestre.

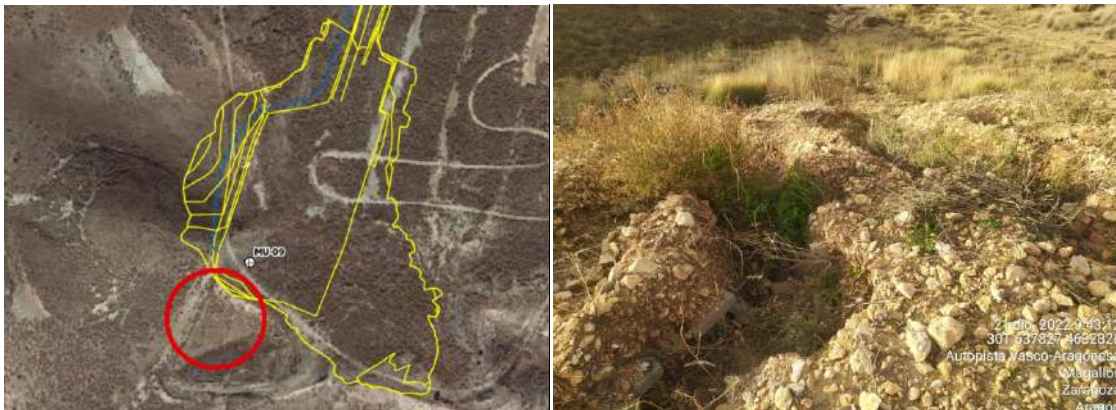
- Se recuerda el informe en el anterior cuatrimestre del proceso erosivo acusado en el talud al sur de la plataforma del aerogenerador MU-09, cuya evolución ha sido observada a lo largo del cuatrimestre. Se trata de una serie de grietas y cárcavas producidas por la erosión que causa el agua de precipitaciones al fluir por la ladera desde la plataforma del aerogenerador. El proceso avanza muy lentamente, apenas observándose diferencias desde las primeras visitas del cuatrimestre hasta las últimas, si bien convendría que el talud fuese reparado para evitar que la erosión se agrave.

Figura 27: Fotografía y plano de localización de la erosión del talud al sur de la plataforma del aerogenerador MU-09. Pueden observarse varias cárcavas acusadas provocadas por el agua de precipitaciones torrenciales.

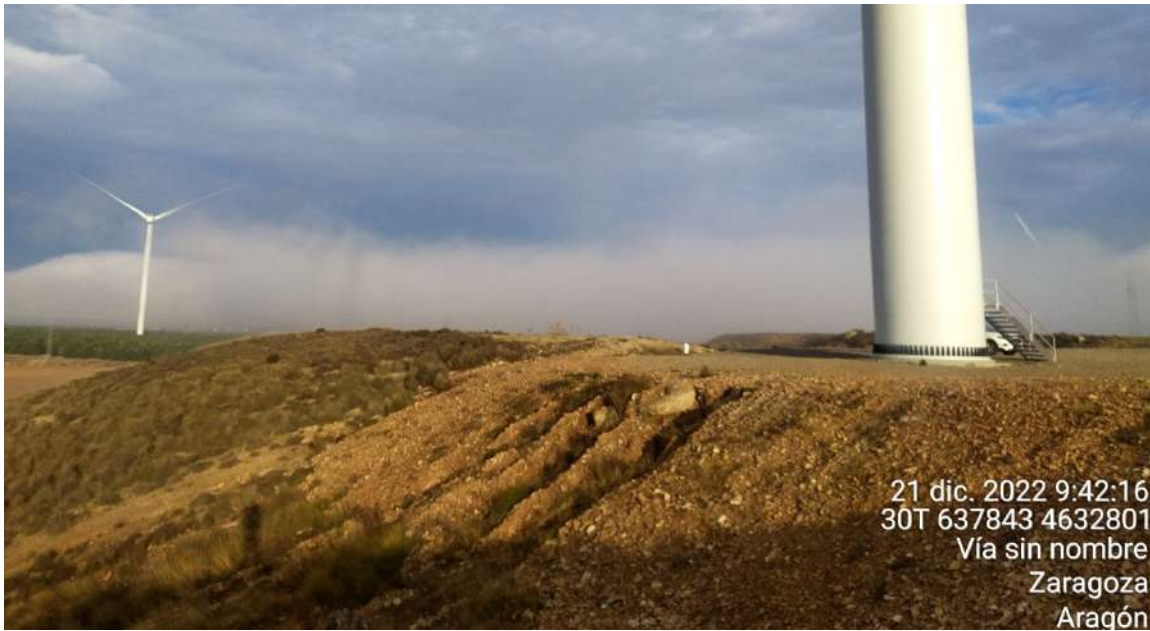
Figura 28: Fotografía del plano general de la erosión del talud al sur de la plataforma del aerogenerador MU-09.

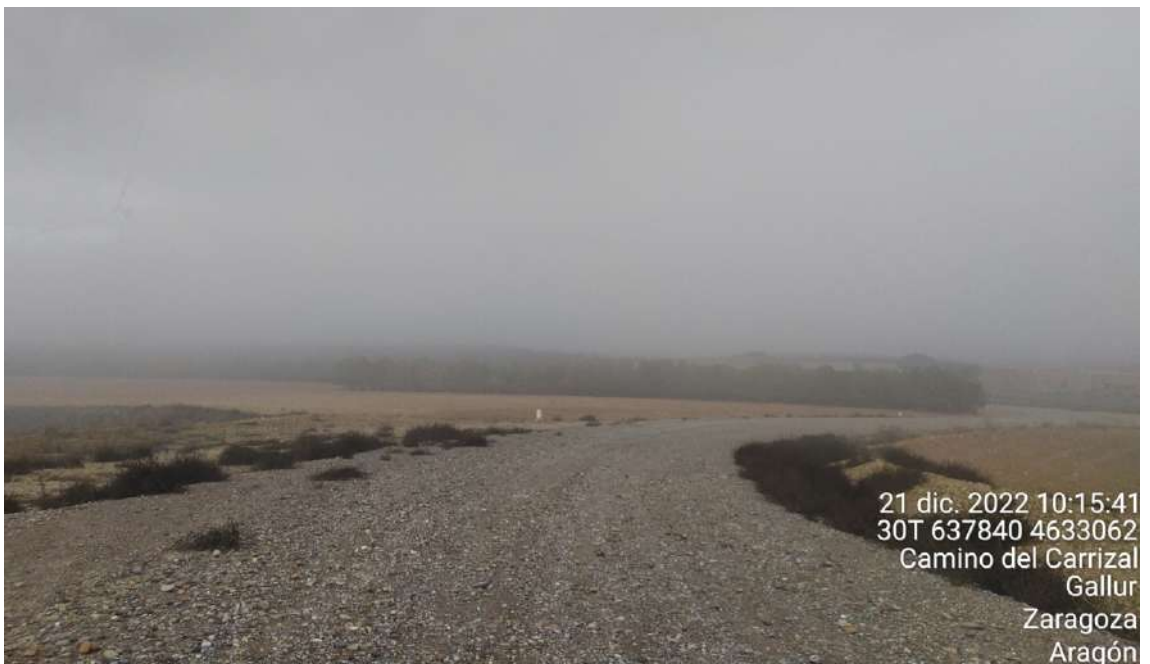
Por lo demás, el estado de viales, plataformas y taludes del PE “Multitecnología” se conservan en estado correcto, así como la evolución de las áreas de terreno de cultivo y terreno natural restauradas, como se muestra en las fotografías a continuación:

Figura 29: Vial de acceso de aerogenerador MU-09 a MU-08.

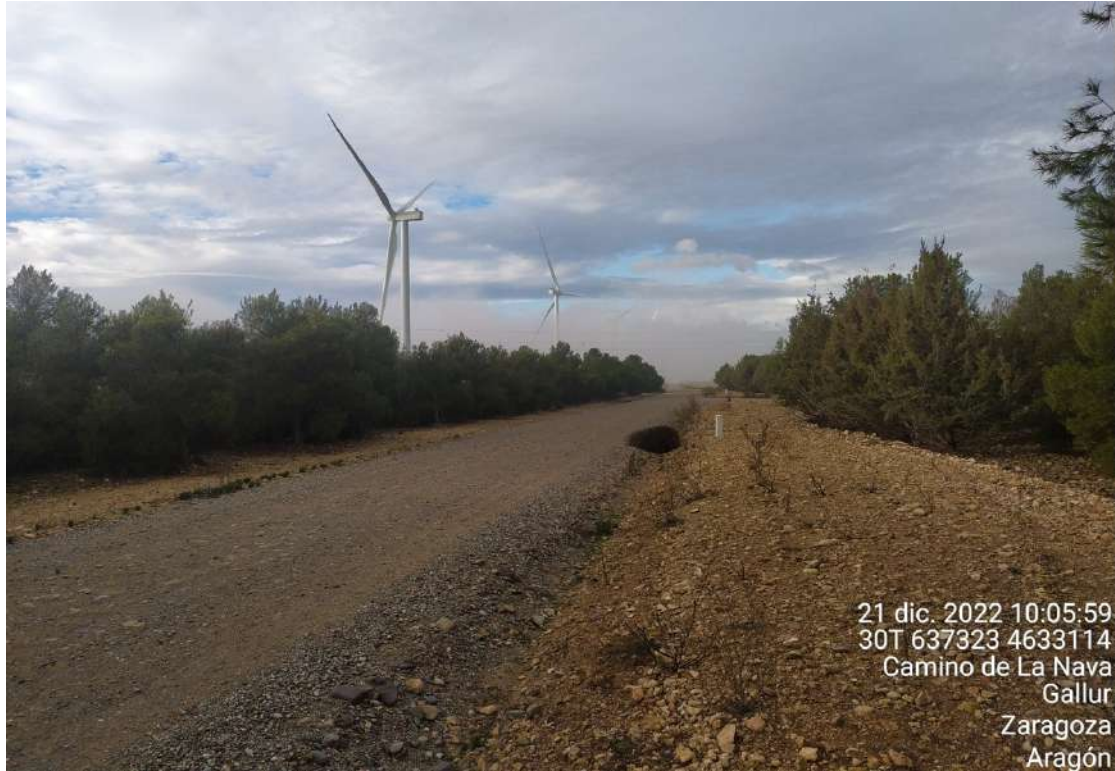
Figura 30: Vial de acceso a la altura de aerogenerador MU-08, cruzando pinar de repoblación.

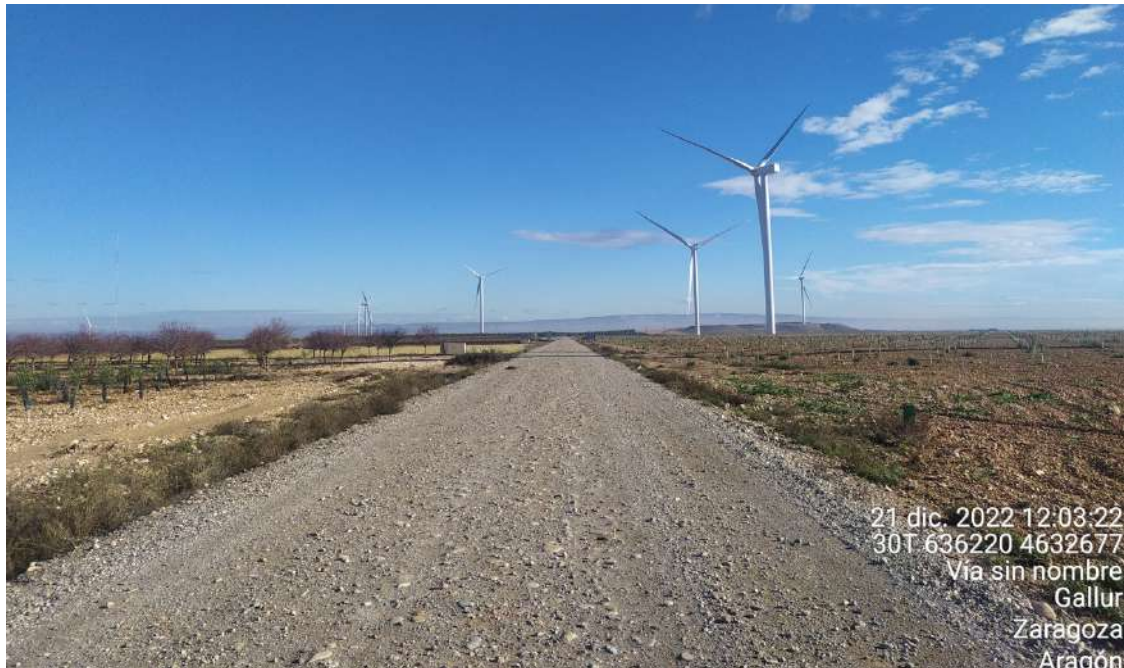
Figura 31: Vial de acceso a la altura de aerogenerador MU-07

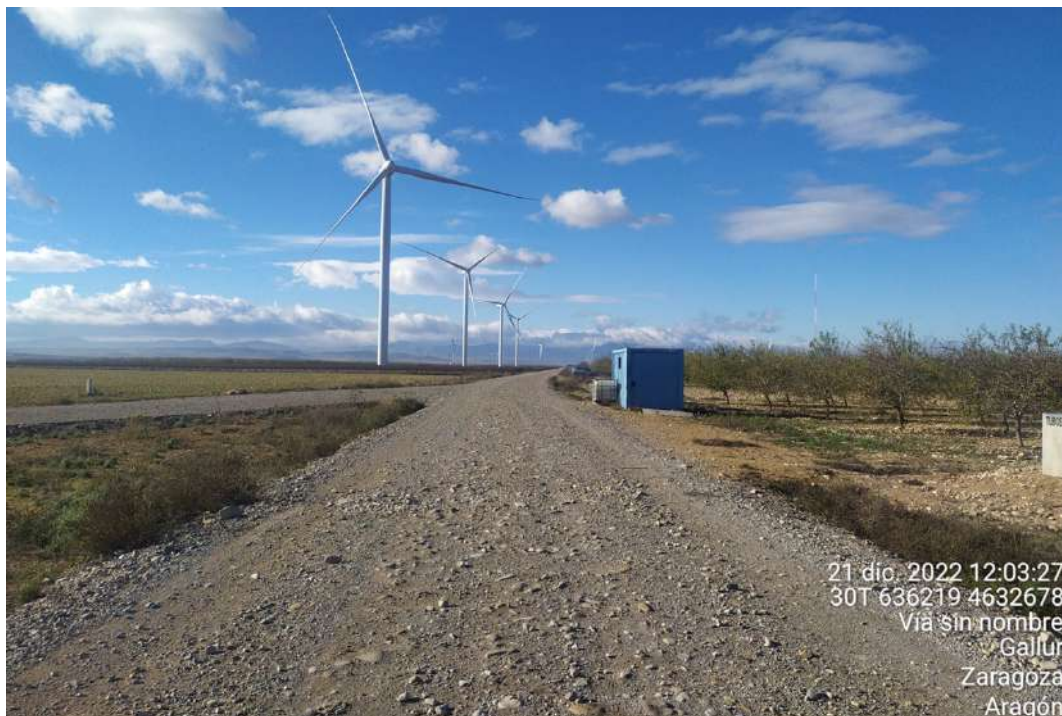
Figura 33: Vial de acceso a la altura de aerogeneradores MU-06 y MU-05.

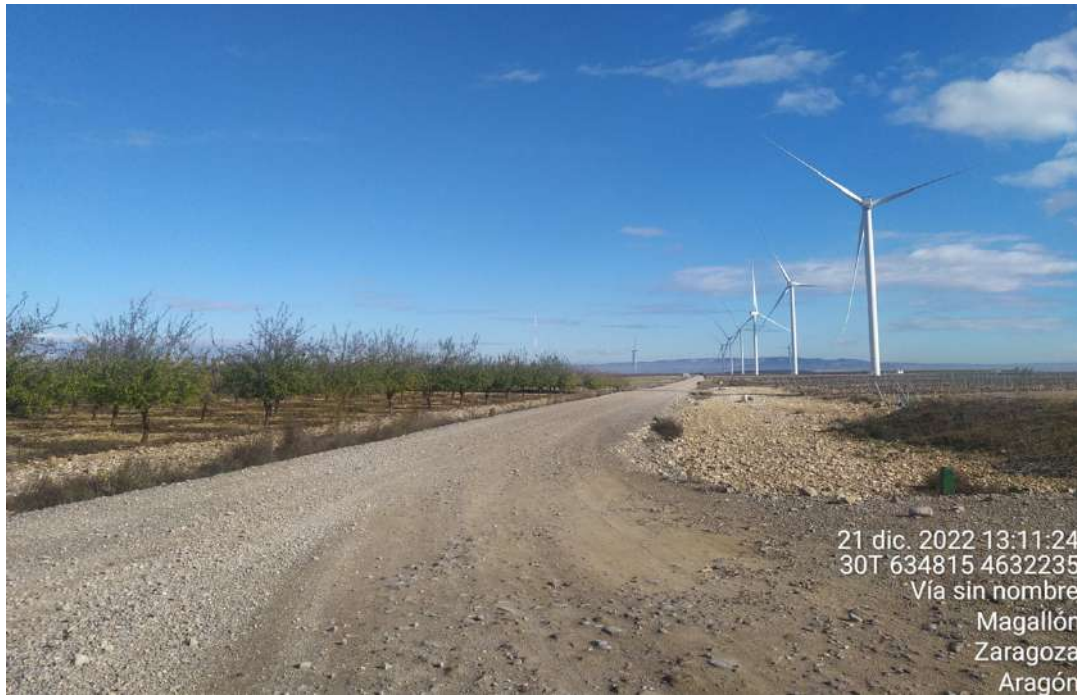
Figura 34: Vial de acceso a la altura de aerogeneradores MU-01, MU-02 y MU-03

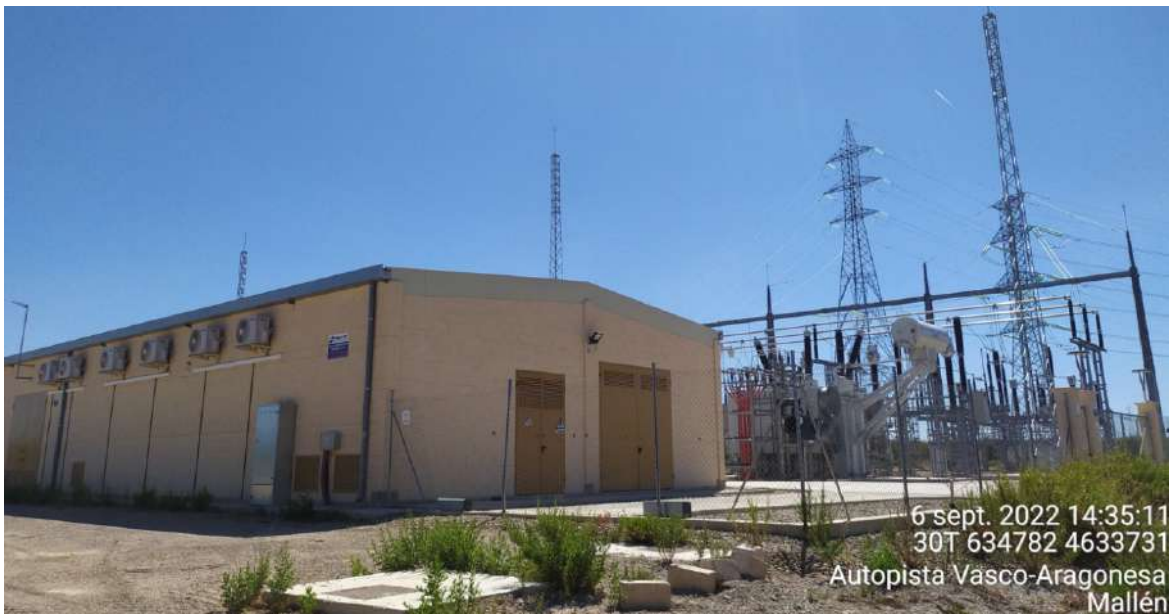
Figura 36: Subestación eléctrica Valcardera, SET asociada a PE “Multitecnología” en la que se realiza la gestión de residuos del PE, así como la ubicación del arcón refrigerador para la conservación de siniestros asociados al PE.

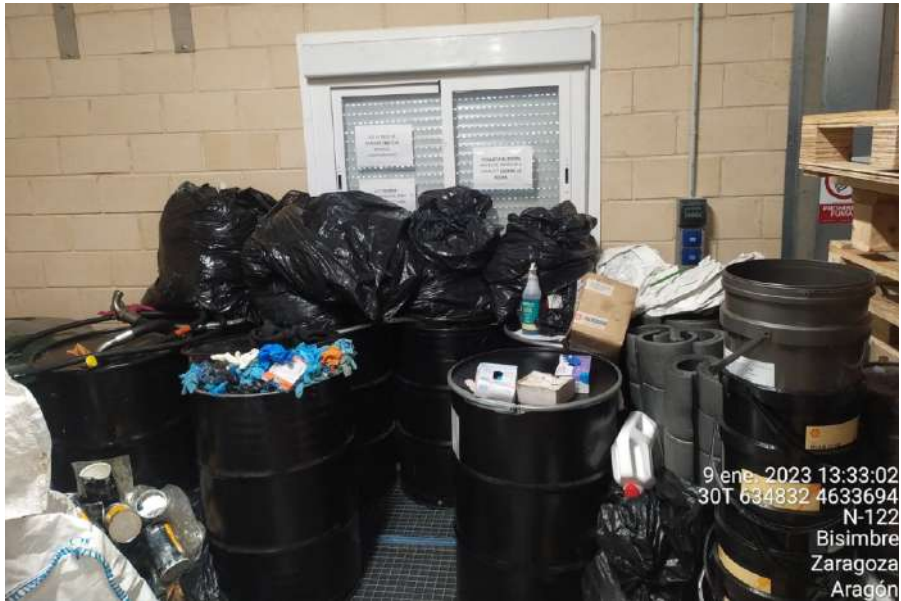
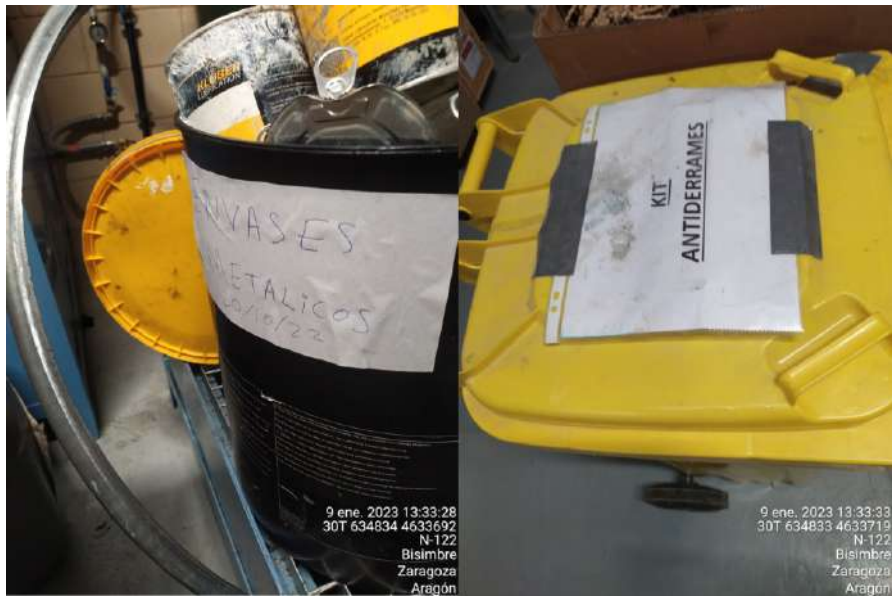
Figura 37: Interior del almacén de residuos de la SET “Valcardera”, con los diferentes residuos peligrosos clasificados con su código LER correspondiente, aislados de la intemperie y sobre una tarima aislante para evitar posibles filtraciones al suelo.
