# PLANTA SOLAR OPDE 11, S.L

## SEGUIMIENTO AMBIENTAL EN FASE DE CONSTRUCCIÓN INFORME MENSUAL 1 AÑO 2

### “PLANTA FOTOVOLTAICA LA PEÑAZA 3”

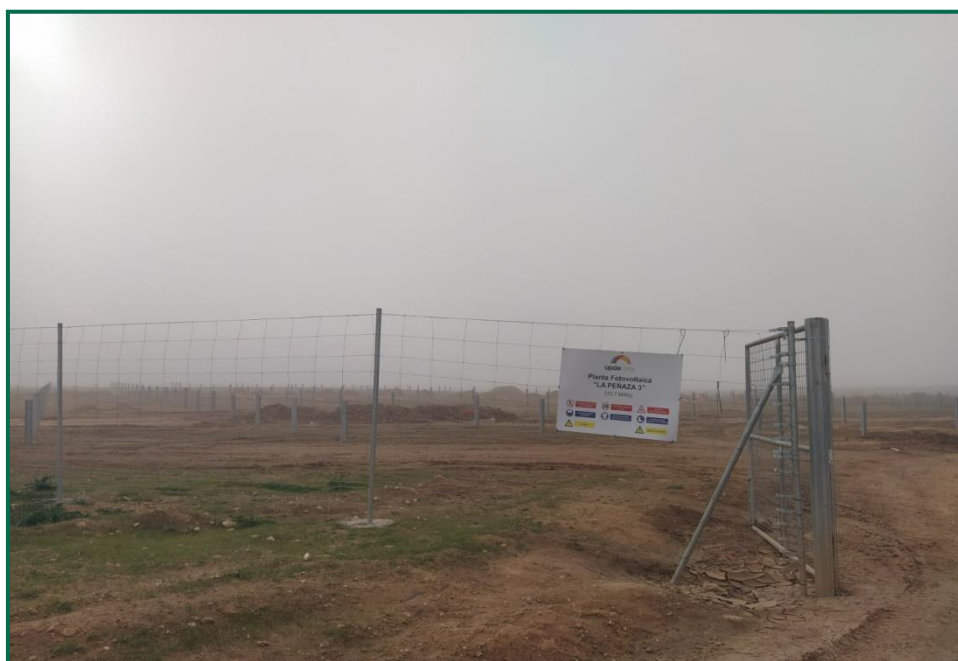
Fotografía 2. Vallado.

Actualmente el perímetro se encuentra delimitado por el vallado perimetral.

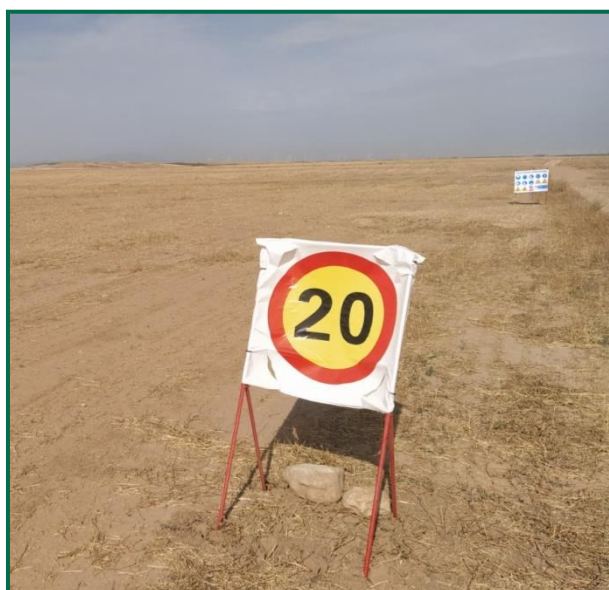
Fotografía 3. Señal de limitación de velocidad.

Se restringe de la velocidad de circulación por todo el recorrido de la obra a para minimizar la producción de polvo.

Durante las visitas a obra no se constata afección por emisión de polvo significativa, no ha sido necesario humedecer los caminos debido ya que se han producido abundantes precipitaciones.

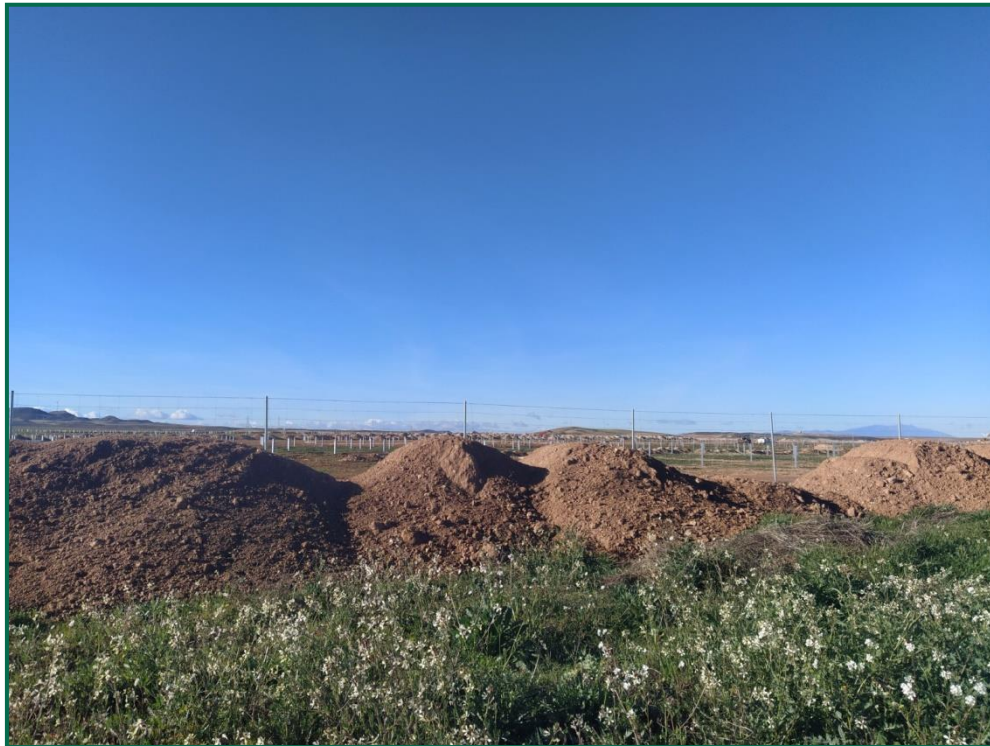
Fotografía 4. Acopio de tierra.

La tierra vegetal retirada durante las obras se acopiará en caballones con el objetivo de conservarla correctamente para su posterior uso en la restauración. Por el momento apenas se ha extraído, ya que el terreno es llano y no precisa de movimiento de tierra significativos.

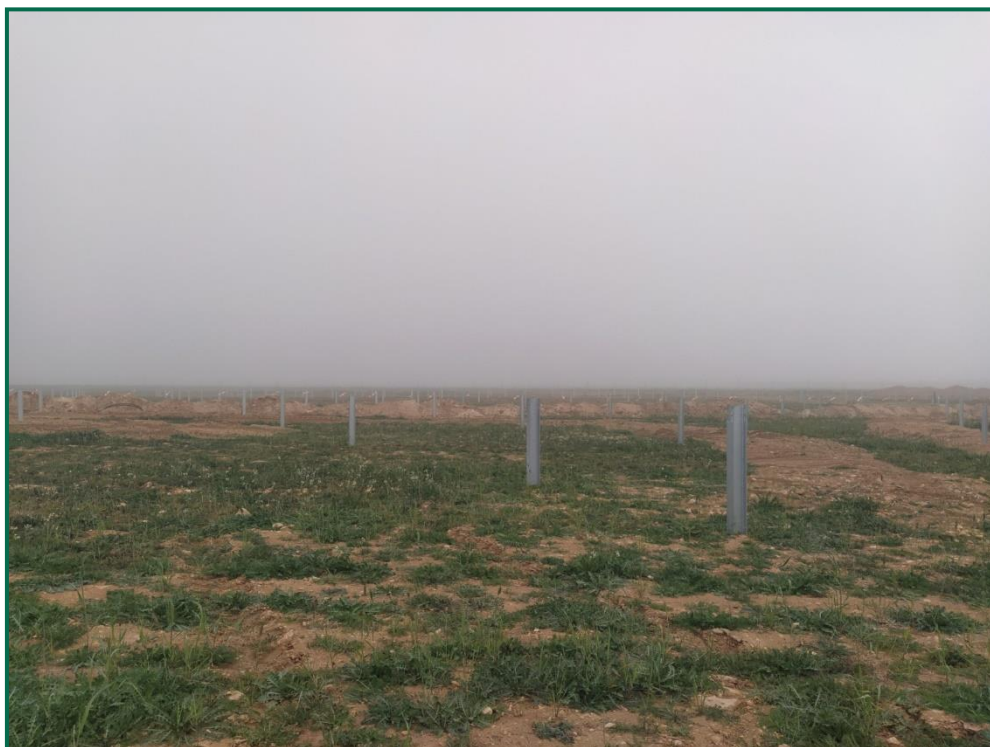
Fotografía 5. Hincas sobre el terreno.

Únicamente se realizan movimientos de tierra en aquellas zonas con mayor desnivel que es necesario nivelar. En las zonas donde no es necesario únicamente se realiza un desbroce de la vegetación de mayor altura, pero no se elimina esta por completo, ni se retira la capa de tierra vegetal para la colocación de los seguidores.

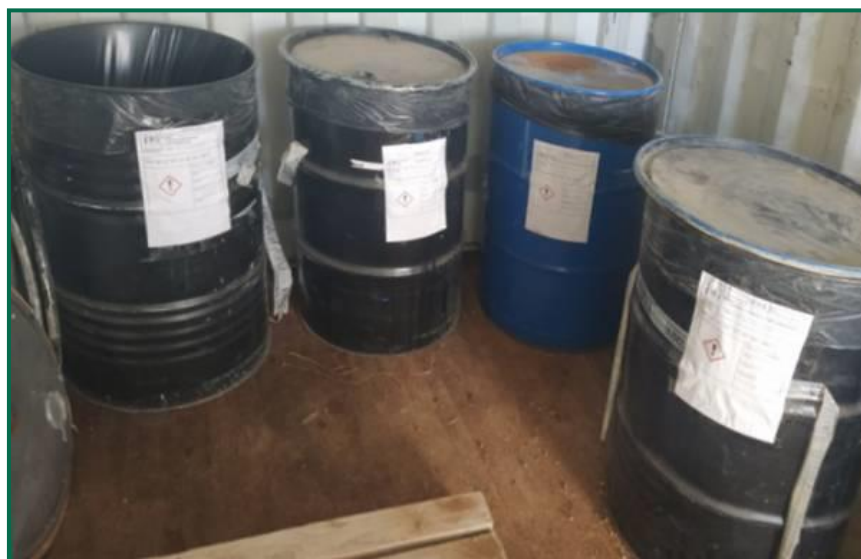
Fotografía 6. Bidones para residuos peligrosos.

Los residuos peligrosos, se almacenan en bidones específicos, cerrados y almacenados en el interior de un contenedor metálico tipo marítimo. Actualmente se dispone de 5 contenedores, cada uno de ellos etiquetado, para los siguientes residuos: Aerosoles, Tierra y piedras contaminadas, envases metálicos contaminados y envases de plástico contaminados.

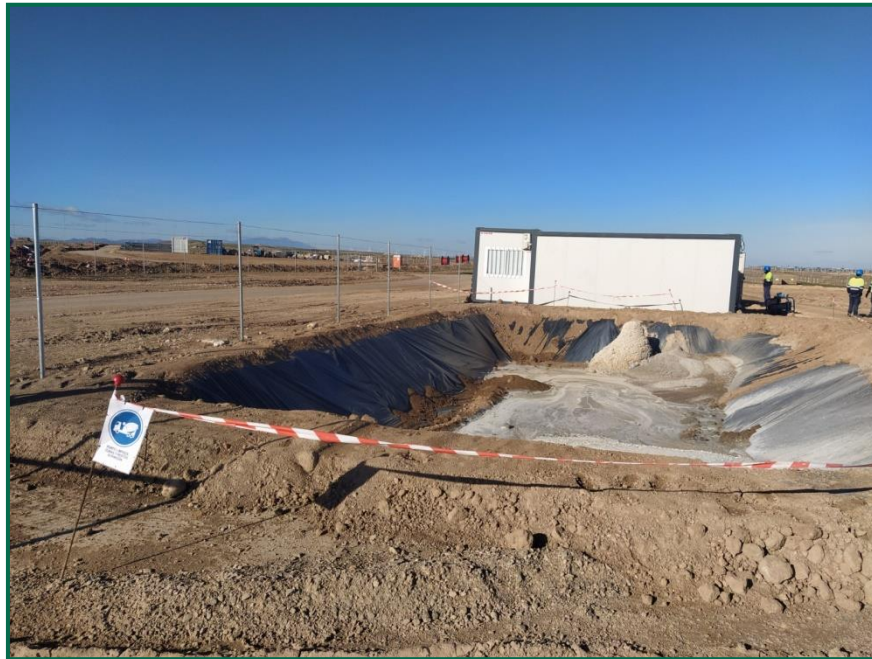
Fotografía 7. Zona de lavado de hormigón.

Se ha habilitado una zona para el lavado de canaletas de hormigoneras en planta, que cuenta con un plástico para evitar infiltraciones.

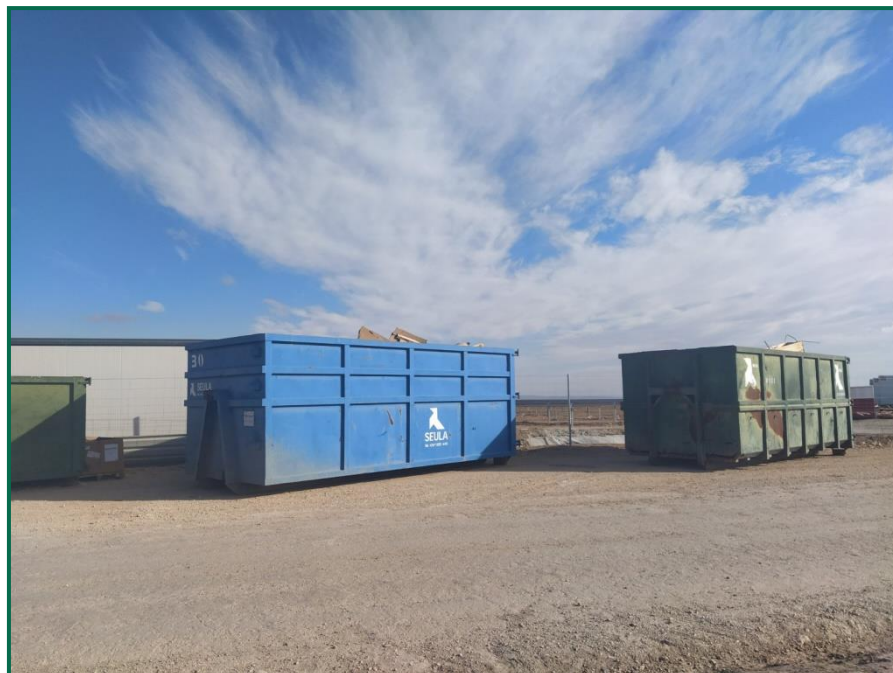
Fotografía 8. Contenedores para voluminosos.

Se han recibido contenedores específicos de gran tamaño para la separación de los residuos inertes voluminosos, uno para plásticos, uno para madera y otro para cartón y papel, todos ellos se han etiquetado. Para los asimilables a basura urbana se dispone de papeleras en el interior de las casetas.

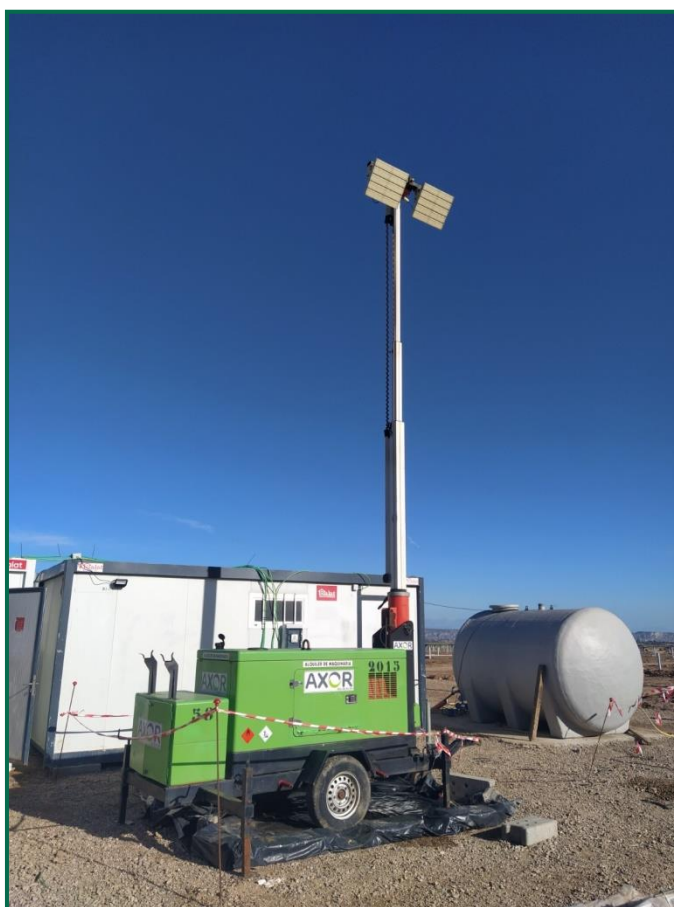
Fotografía 9. Grupo electrógeno.

El grupo electrógeno en uso cuenta con chasis estanco y se ha colocado un plástico para evitar vertidos accidentales en la recarga de combustible.

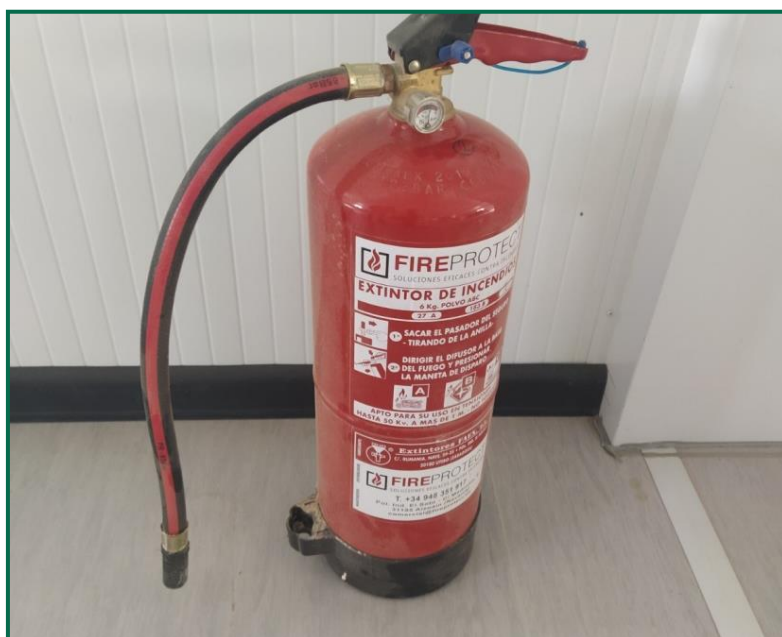
Fotografía 10. Extintor.

Se dispone de extintores, en la zona de casetas, junto al grupo electrógeno y en la zona de obras. No se han depositado restos de desbroces ni materiales combustibles.

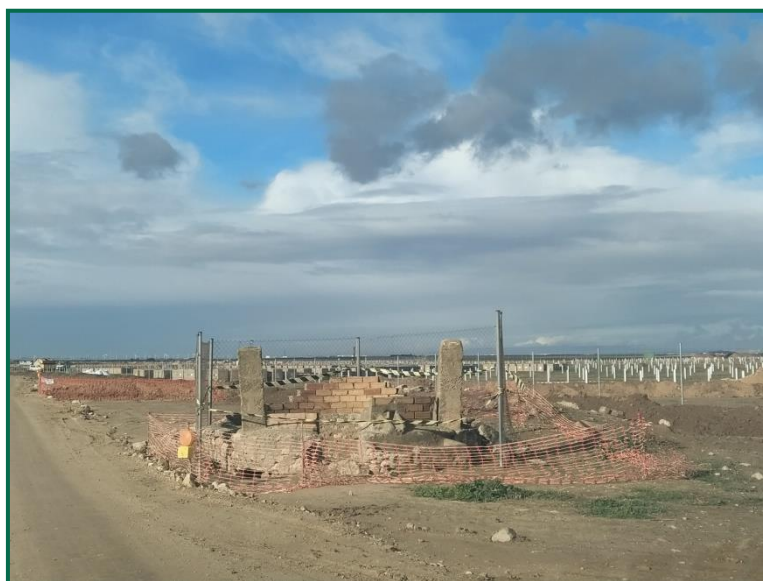
Fotografía 12. Muella de carga

Ya se ha procedido al balizado del citado elemento arqueológicos, a continuación, se muestran fotografía de este balizado:
