**PLANTA SOLAR FOTOVOLTAICA (FV)
"VALLOBAR" DE 50 MWp"**

Programa de Vigilancia Ambiental

Nombre de la instalación:	FV VALLOBAR
Provincia/s ubicación de la instalación:	ZARAGOZA
Nombre del titular:	PLANTA SOLAR OPDE 14 S.L.
CIF del titular:	B-71.344.741
Nombre de la empresa de vigilancia:	ARGUSTEC S.L.
Tipo de EIA:	ORDINARIA
Informe de FASE de:	CONSTRUCCIÓN
Periodicidad del informe según DIA:	MENSUAL
Año de seguimiento n.º:	AÑO 2
N.º de informe y año de seguimiento	INFORME N.º 1 DEL AÑO 2
Período que recoge el informe:	ENERO 2023

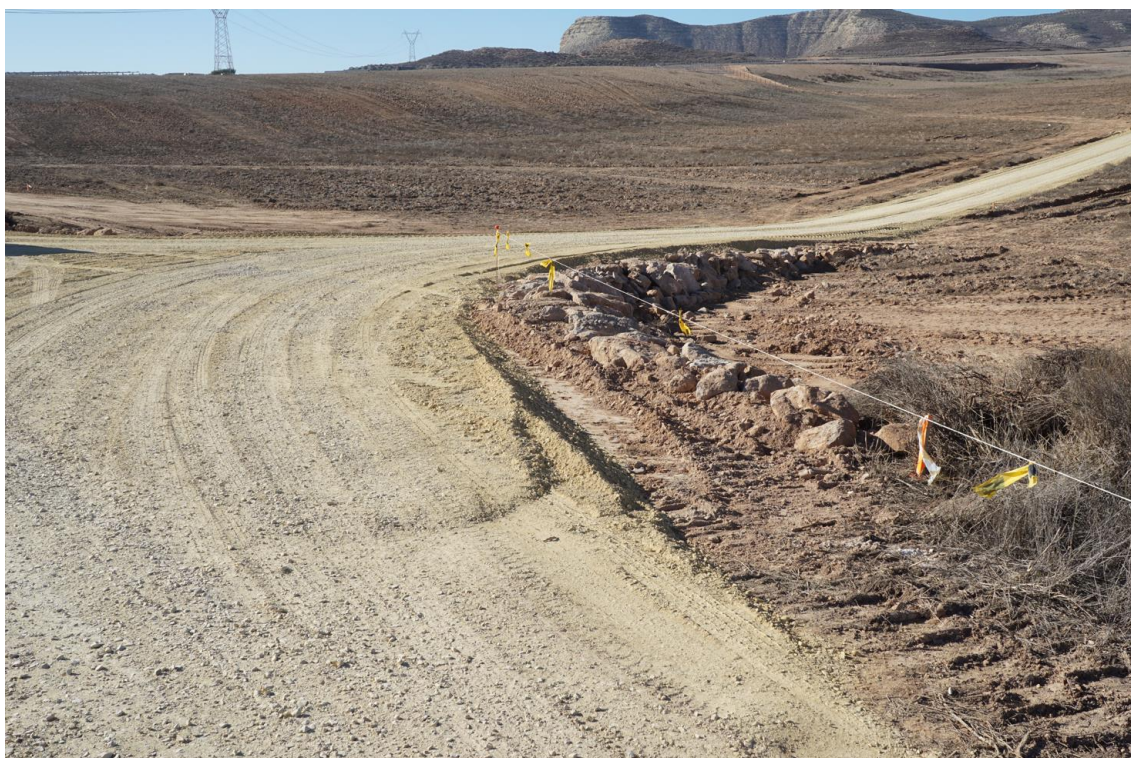
Figura 2a Vial interior en Vallobar

Durante el mes de enero han finalizado los trabajos de explanación de superficies y ejecución de viales interiores del parque, va a iniciarse la ejecución zanjas para el soterrado de las conexiones eléctricas entre diversas zonas del parque.

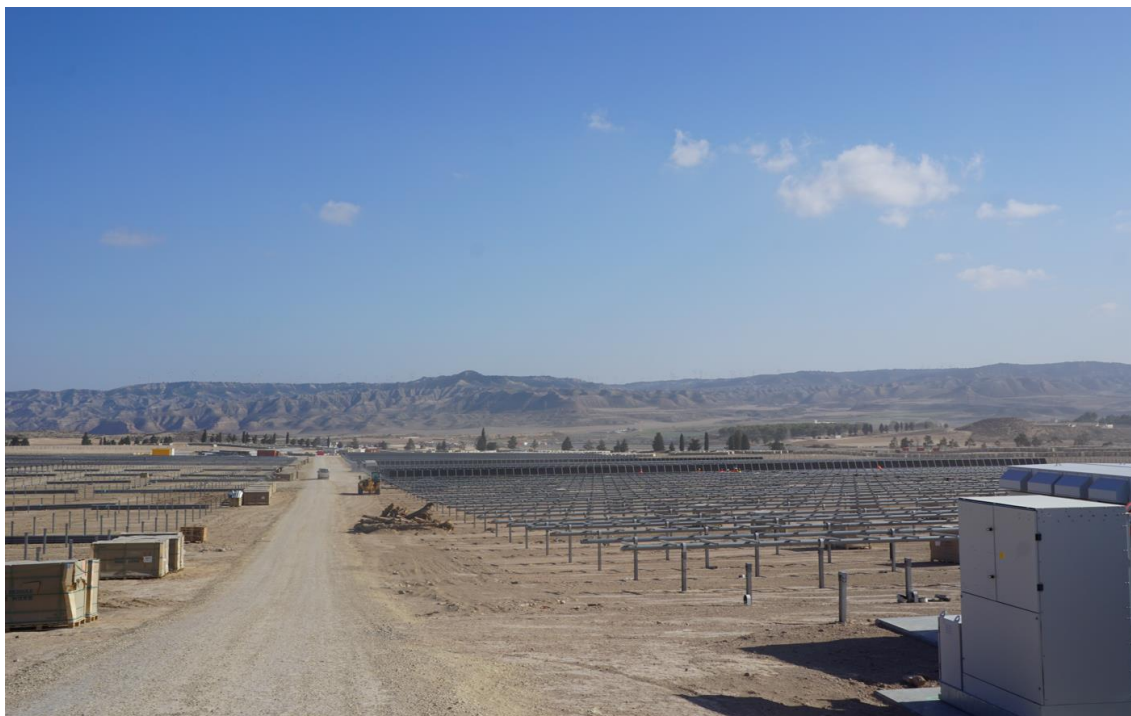
Figura 2b Instalación de seguidores y placas fotovoltaicas

Finalizados los trabajos de hincado en Vallobar, avanzan a buen ritmo tanto la instalación de seguidores como la instalación de placas fotovoltaicas en las últimas semanas.

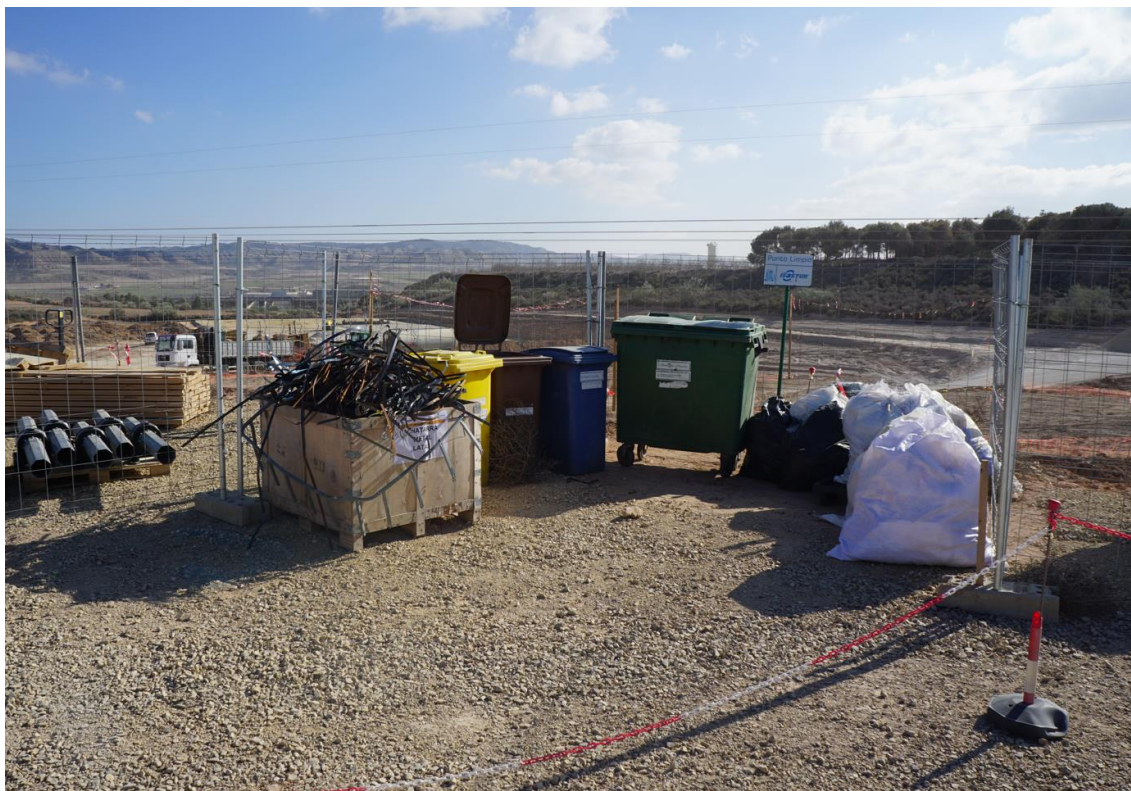
Figura 3 Punto limpio de residuos no peligrosos

En cuanto a los residuos no peligrosos, se ha dispuesto un punto limpio de residuos no peligrosos de la zona de oficinas. Consta de cuatro contenedores, uno para restos plásticos y envases, otro de papel y cartón, uno de residuos urbanos y otro de restos orgánicos. También se han instalado diversos contenedores de gran tamaño para residuo industrial de cartón madera y plástico.

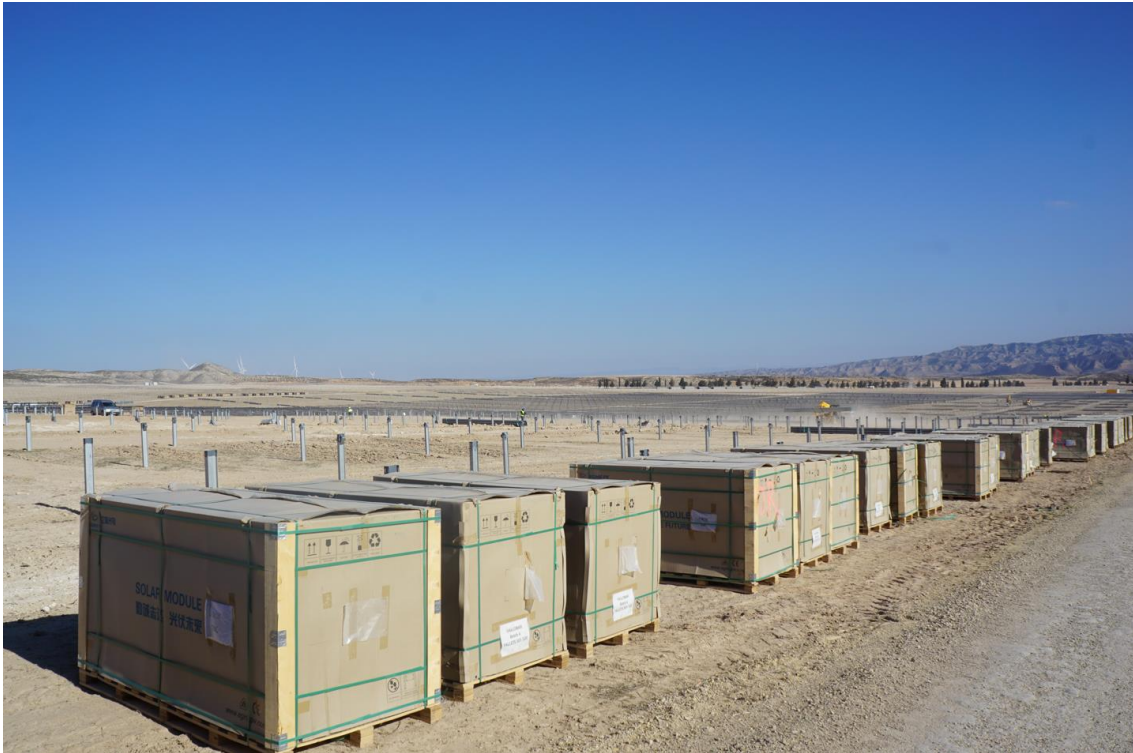
Figura 4 Acopio de placas fotovoltaicas previo a su instalación

Los distintos acopios de material de construcción y zonas de parking de vehículos y maquinaria se han realizado en zonas destinadas para la labor y sobre terreno de cultivo.

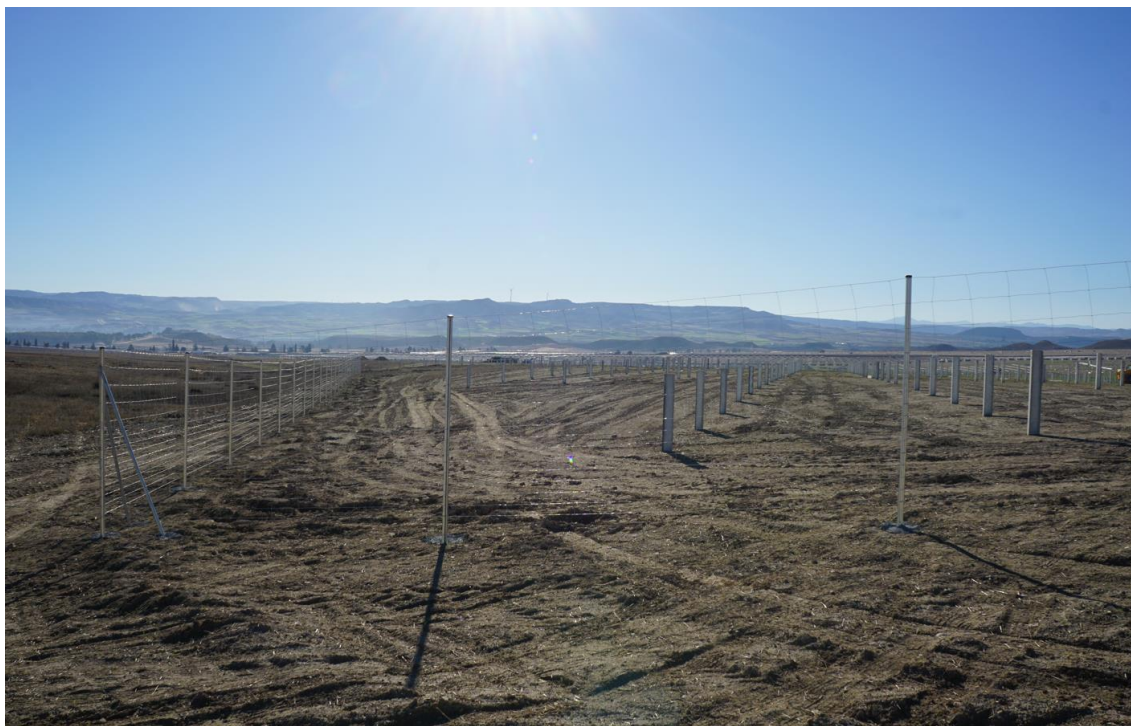
Figura 5 Vallado perimetral instalado en Vallobar

La ejecución del vallado perimetral ha mantenido un buen ritmo a lo largo del mes de enero, restando únicamente algunas secciones abiertas provisionalmente para el paso de vehículos. Queda pendiente la instalación de medidas de protección de fauna.

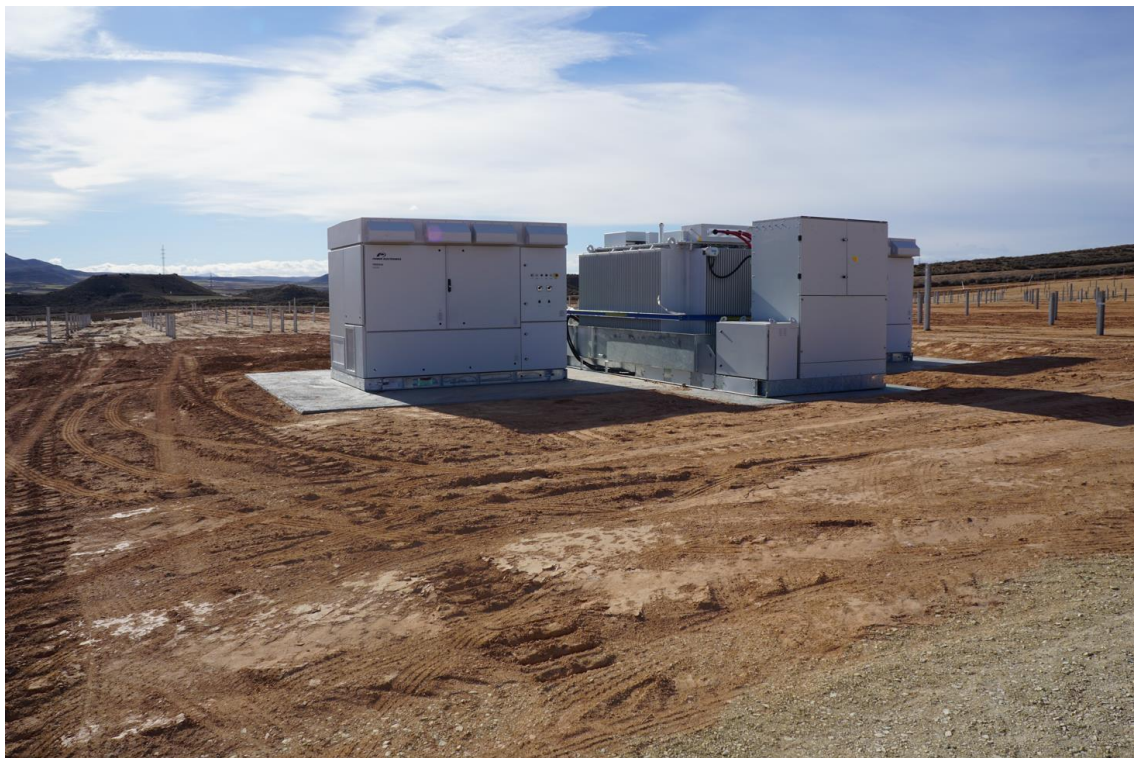
La ejecución de las estaciones de transformación eléctrica ha finalizado durante el mes de enero, a expensas de la conexión de estas con la red eléctrica del parque.

Figura 8 Estación de transformación eléctrica

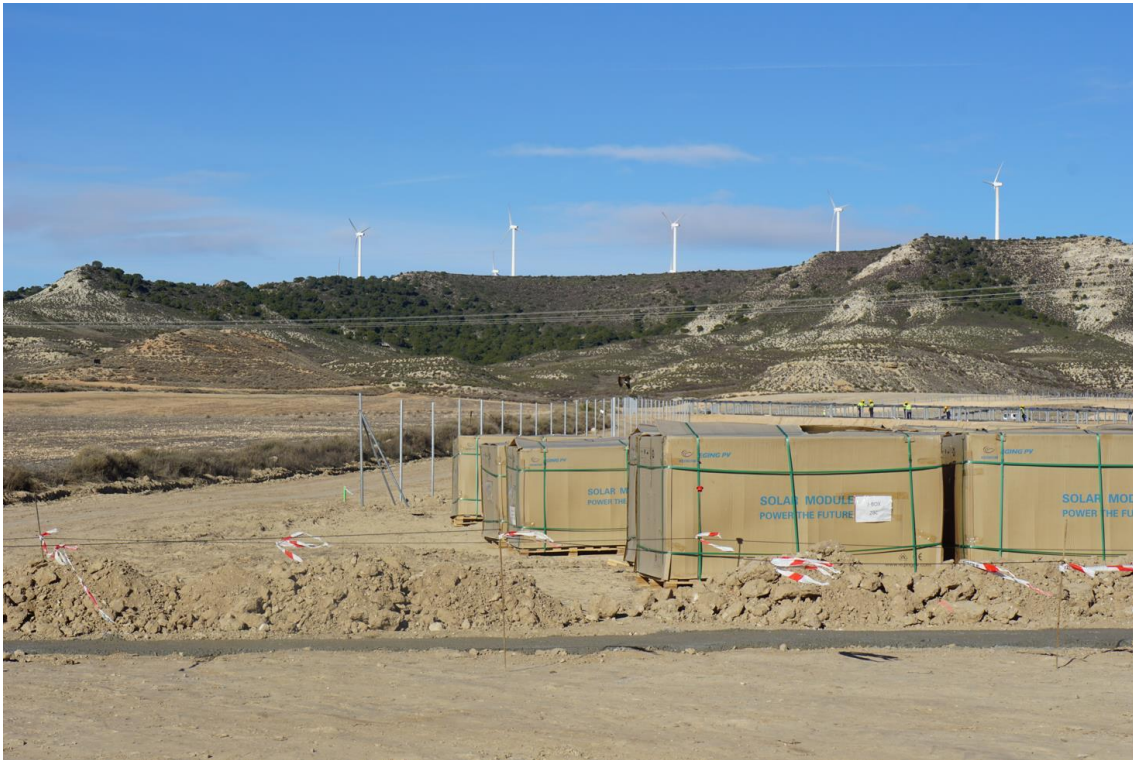
Figura 9 Vallado perimetral Vallobar

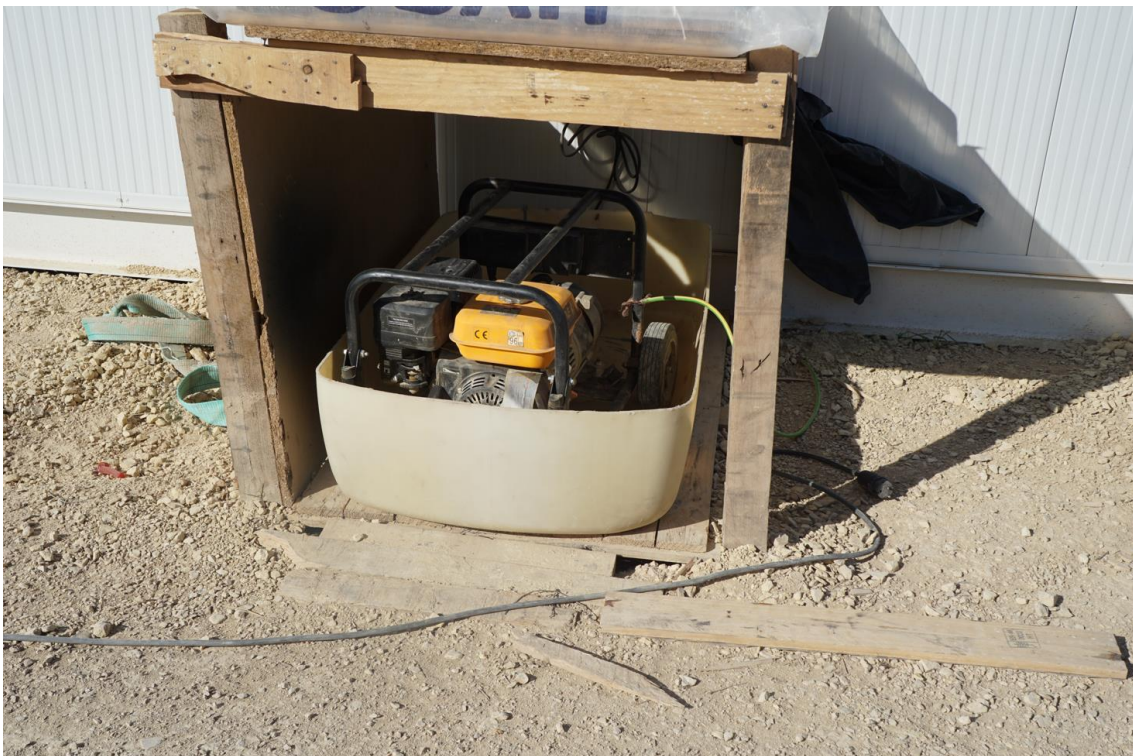
Figura 10 Generador instalado sobre cubeta de contención
