**PLANTA SOLAR FOTOVOLTAICA (FV)  
"VALLOBAR" DE 50 MWp"**

**Programa de Vigilancia Ambiental**

Nombre de la instalación:	<b>FV VALLOBAR</b>
Provincia/s ubicación de la instalación:	<b>ZARAGOZA</b>
Nombre del titular:	<b>PLANTA SOLAR OPDE 14 S.L.</b>
CIF del titular:	<b>B-71.344.741</b>
Nombre de la empresa de vigilancia:	<b>ARGUSTEC S.L.</b>
Tipo de EIA:	<b>ORDINARIA</b>
Informe de FASE de:	<b>CONSTRUCCIÓN</b>
Periodicidad del informe según DIA:	<b>MENSUAL</b>
Año de seguimiento n.º:	<b>AÑO 2</b>
N.º de informe y año de seguimiento	<b>INFORME N.º 2 DEL AÑO 2</b>
Período que recoge el informe:	<b>FEBRERO 2023</b>

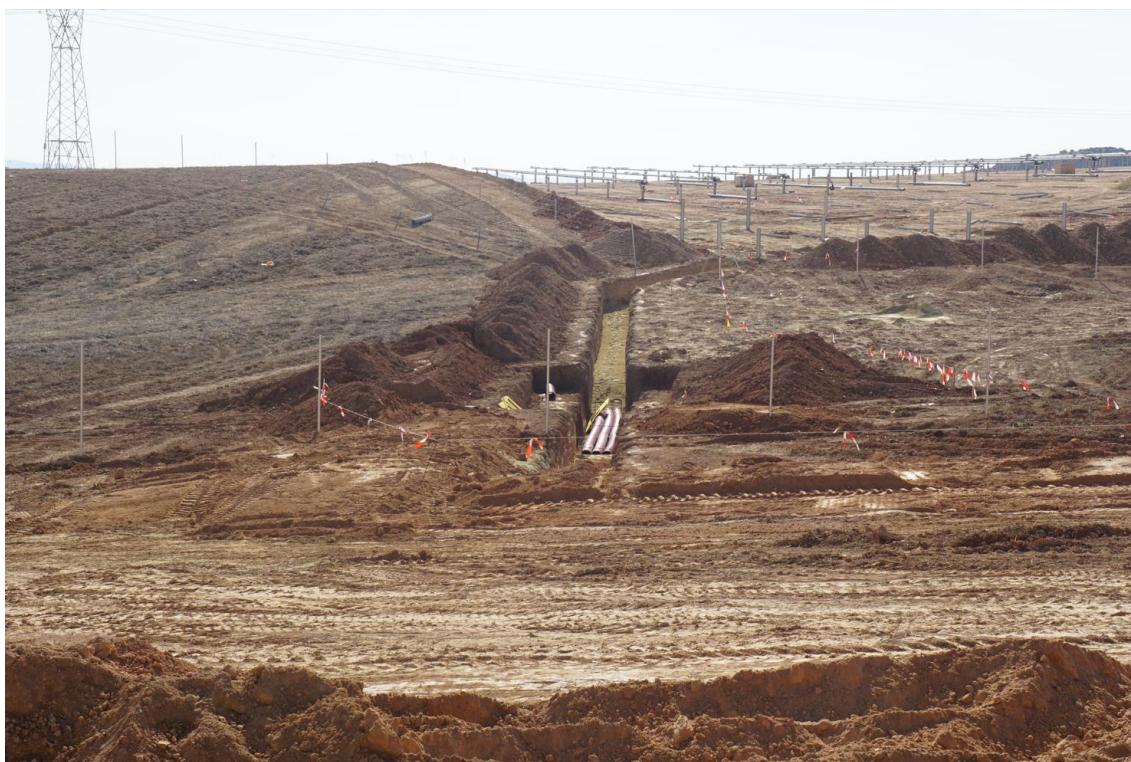
Los trabajos se centran en la ejecución de zanjas para el soterrado de las conexiones eléctricas entre diversas zonas del parque.

*Figura 2a Zanja para soterrado de conexiones eléctricas internas de Vallobar*

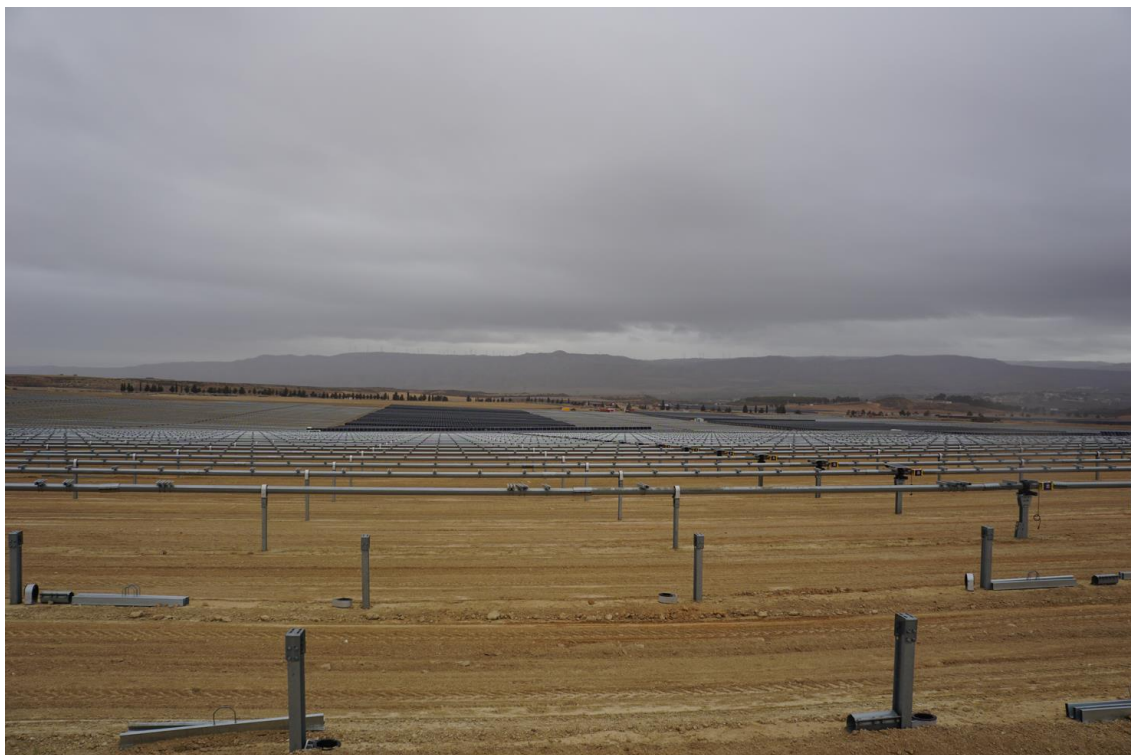
La instalación de seguidores y placas fotovoltaicas continua, ejecutados ya un 70% y un 25% del parque respectivamente.

*Figura 2b Vista general de Vallobar*

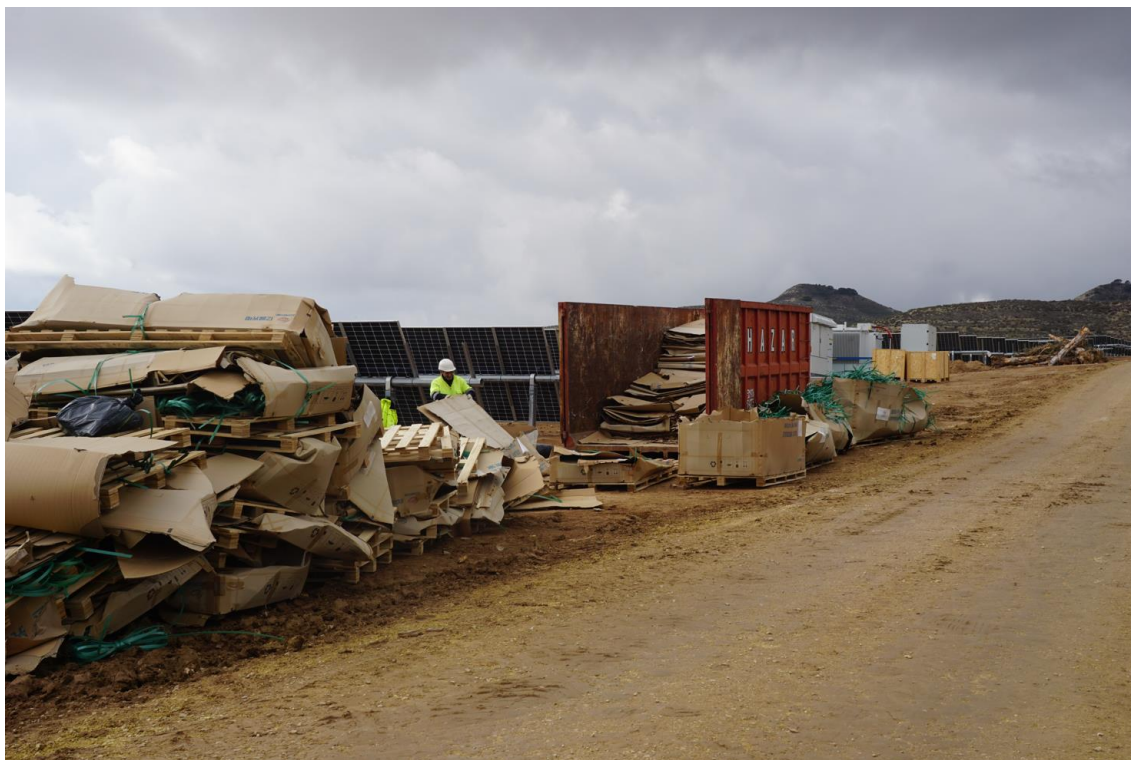
El punto limpio de residuos peligrosos consta de contenedor marítimo correctamente señalizado, en cuyo interior se encuentran bidones estancos señalizados para la adecuada segregación de los residuos.

En cuanto a los residuos no peligrosos, se ha dispuesto un punto limpio de residuos no peligrosos de la zona de oficinas. Consta de cuatro contenedores, uno para restos plásticos y envases, otro de papel y cartón, uno de residuos urbanos y otro de restos orgánicos. También se han instalado diversos contenedores de gran tamaño para residuo industrial de cartón madera y plástico.

*Figura 3 Separación de residuos*

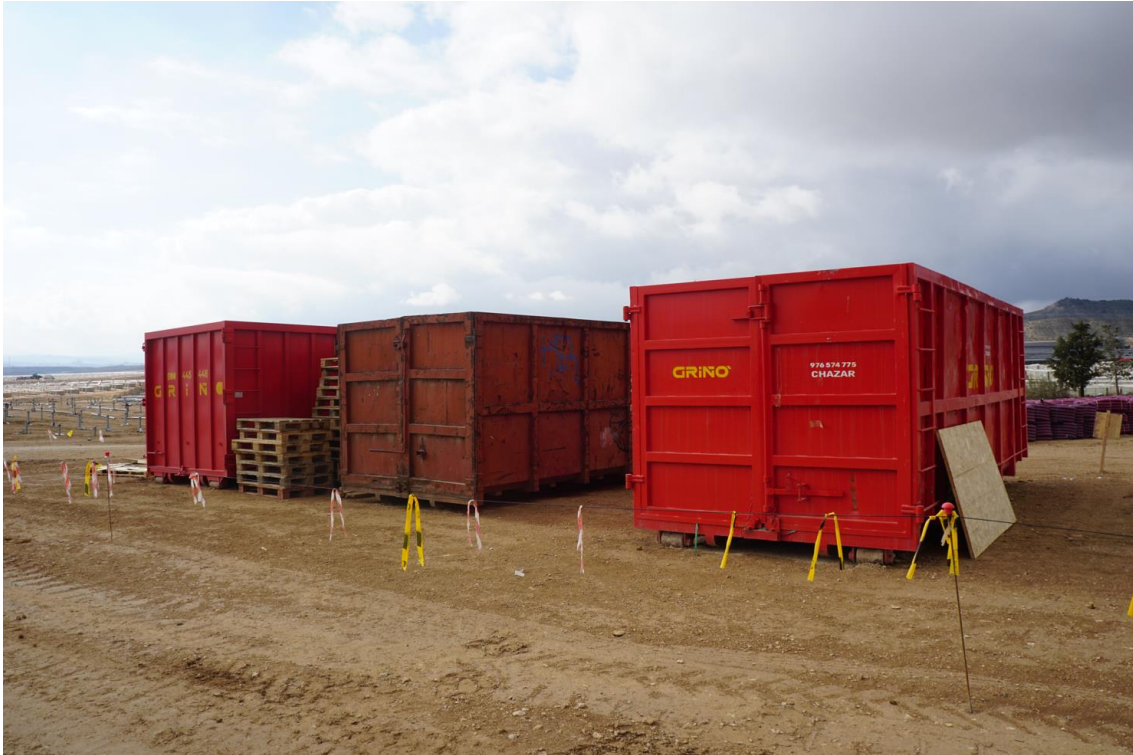
La planta mantiene un buen nivel de limpieza gracias a la instalación de contenedores industriales para los distintos tipos de residuos en diversas zonas de la obra y un buen grado de compromiso por parte de la contrata.

Los distintos acopios de material de construcción y zonas de aparcamiento de vehículos y maquinaria se han realizado en zonas destinadas para la labor y sobre terreno de cultivo.

*Figura 4 Situación de punto limpio de residuos industriales en Vallobar*

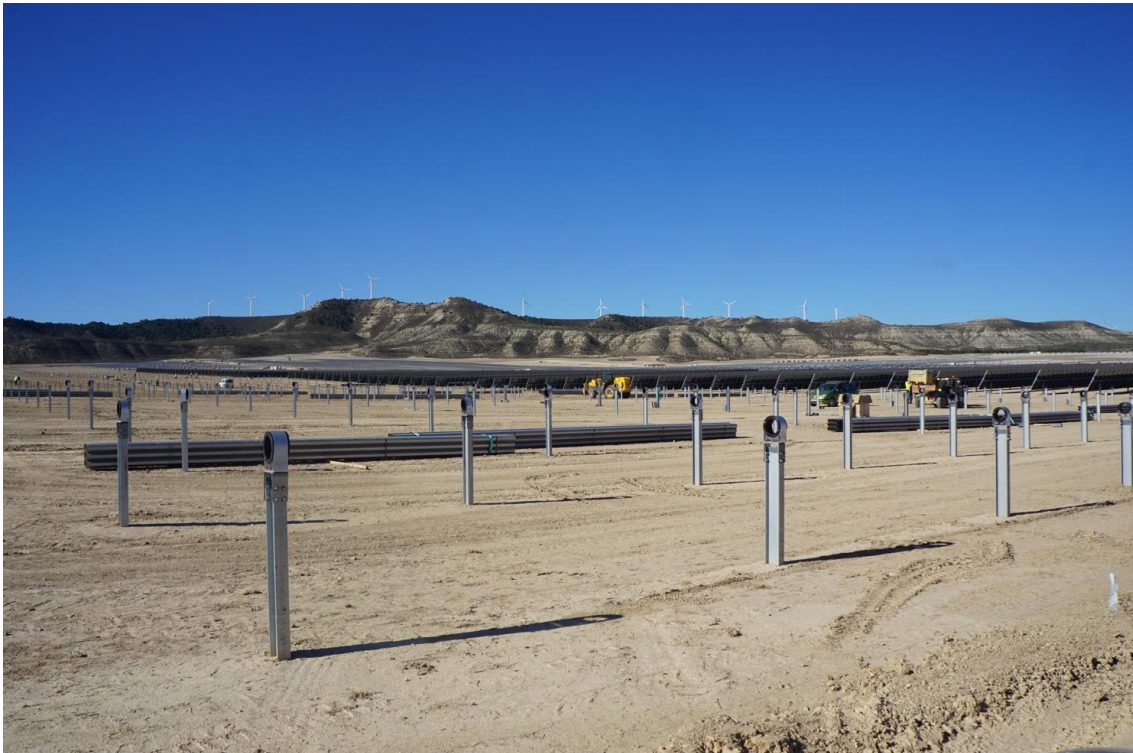
*Figura 5 Instalación de seguidores*

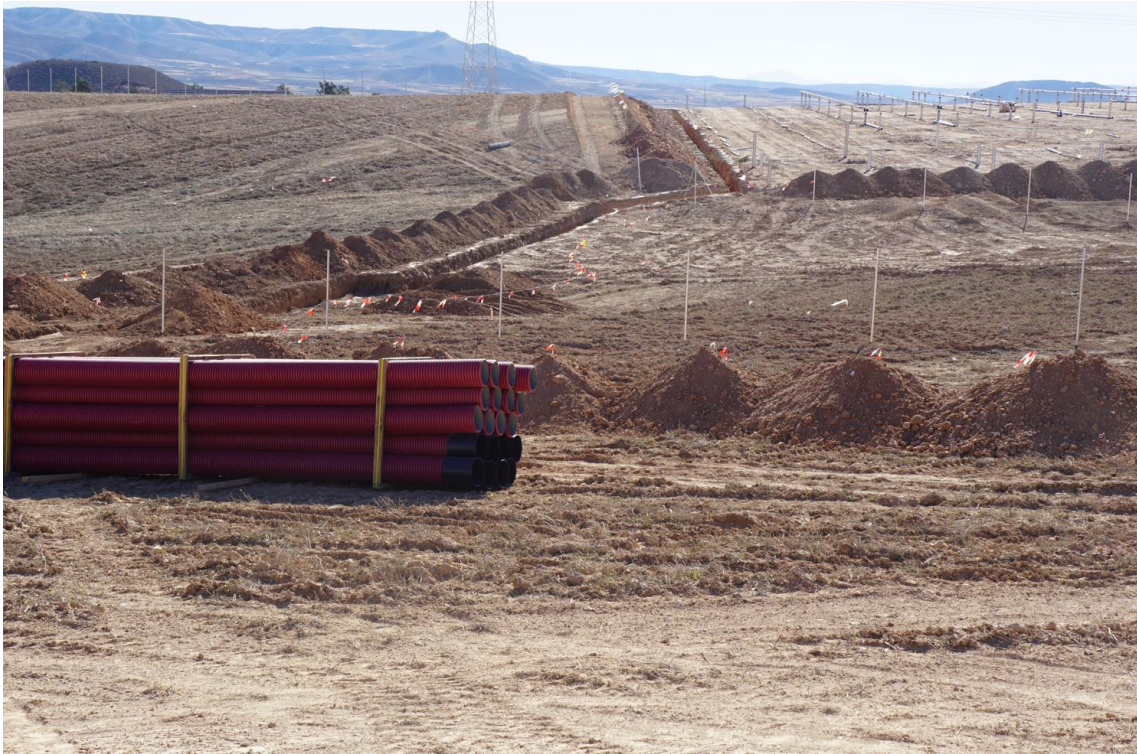
*Figura 6 Despliegue de conexiones eléctricas soterradas*

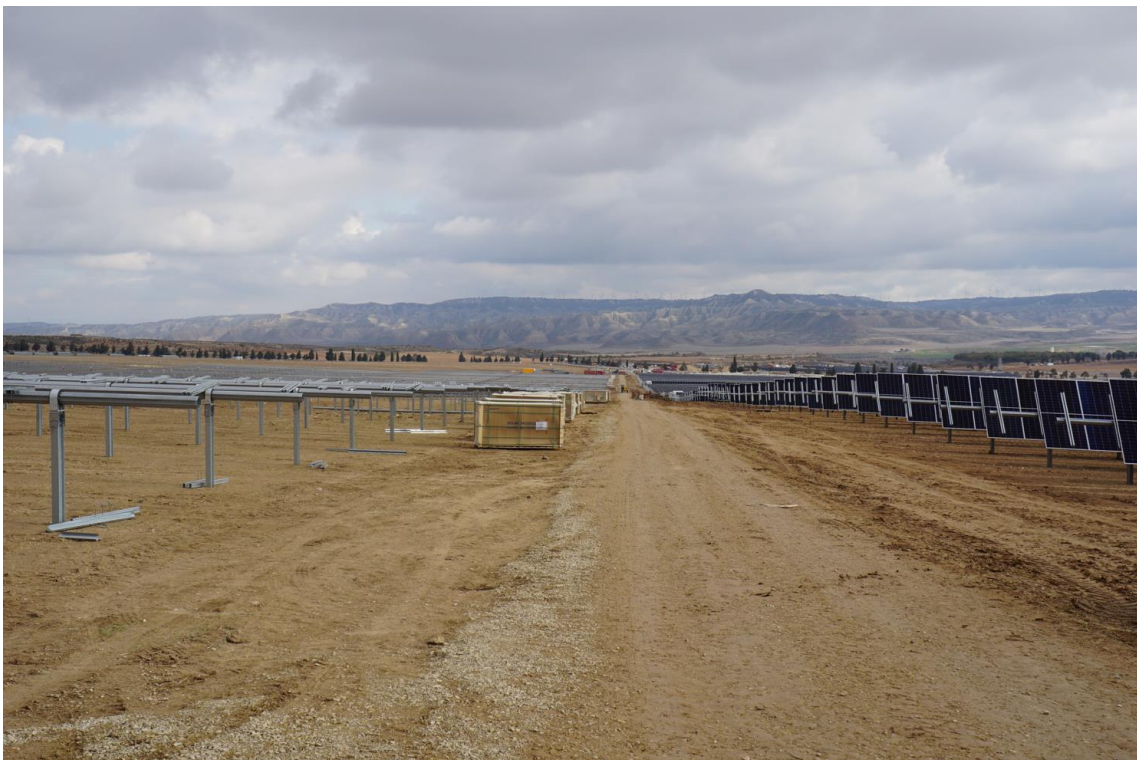
*Figura 7 Avance de la instalación de placas fotovoltaicas*

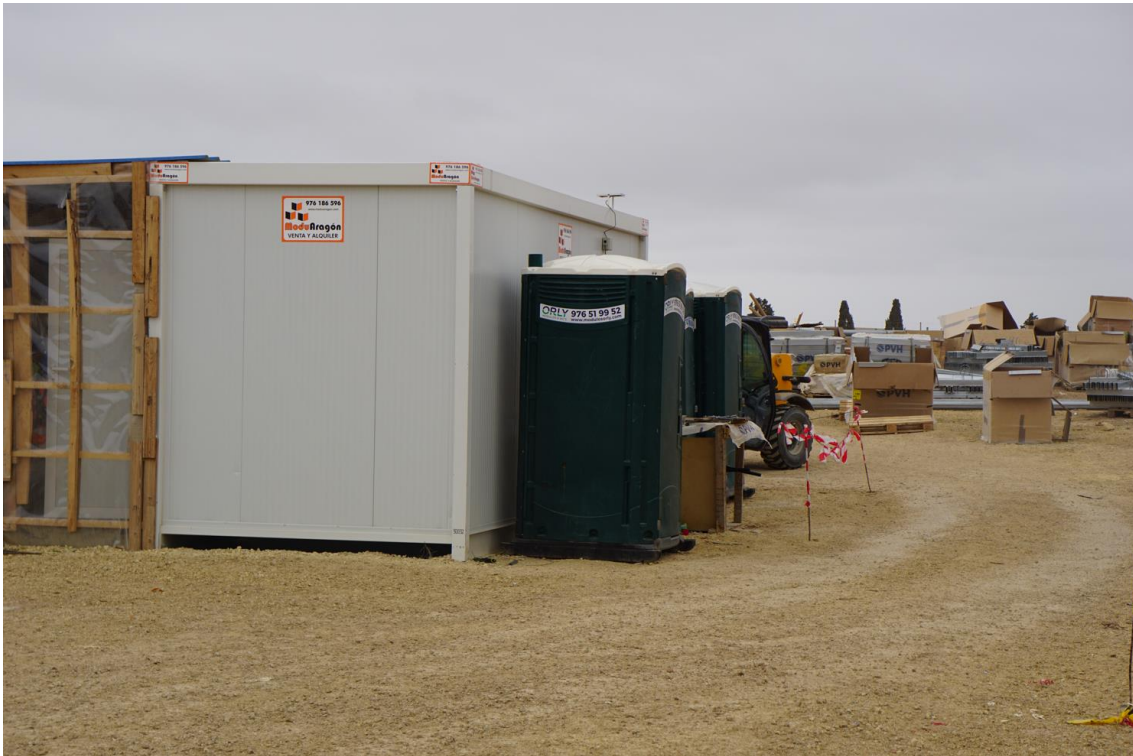
*Figura 8 Sanitarios*

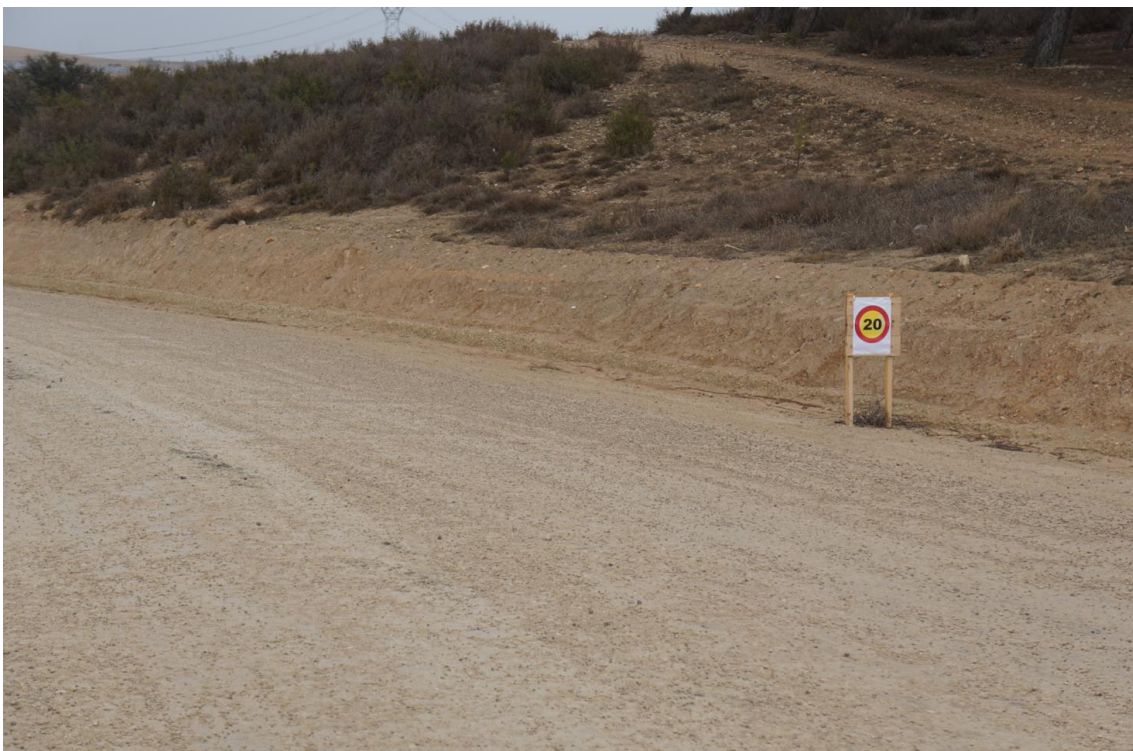
La obra dispone de cuba de agua y se realizan riegos con regularidad. Además, la obra cuenta con un límite de velocidad establecido de 20km/h para reducir de esta forma las emisiones de polvo.

*Figura 9 Señalización de límite de velocidad en obra*
